Abschlussbericht zum Forschungsprojekt

„Prüfung wasserdurchlässiger Flächenbeläge nach mehrjähriger Betriebsdauer“

**Fachhochschule Bochum – Fachgebiet
Siedlungswasserwirtschaft**

**IKT – Institut für Unterirdische Infrastruktur,
Gelsenkirchen**

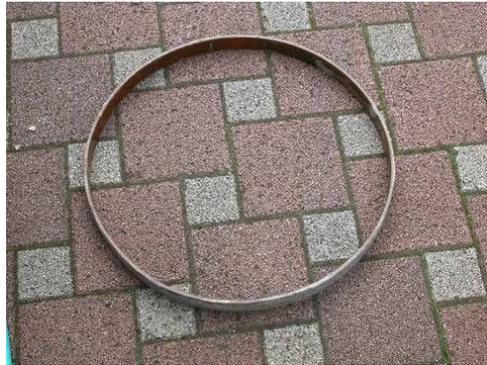
Abb. 27: Verschmutzter Flächenbelag, vermooste Fugen

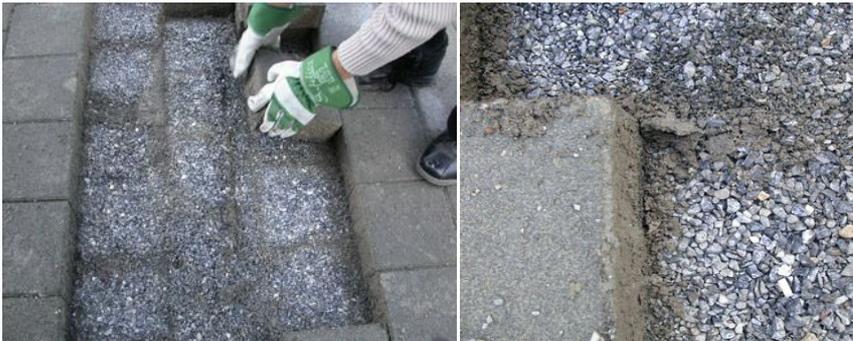
zeigte, waren die Fugen vollständig mit Feinpartikeln (Gemisch aus Erde, Staub und lehmartigen Bestandteilen) zugesetzt (s. Abb. 40).

Abb. 40: Ausbau von 1 m² Belag, Schmutzpartikel der Fuge (rechts)

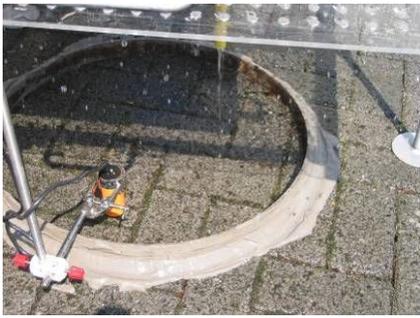
Abb. 66: vermooste Fläche am Objekt 15

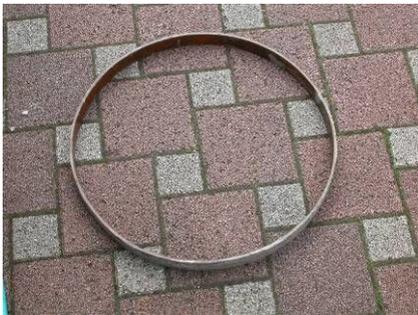
Abb. 75: stark vermooste Fläche am Objekt 3

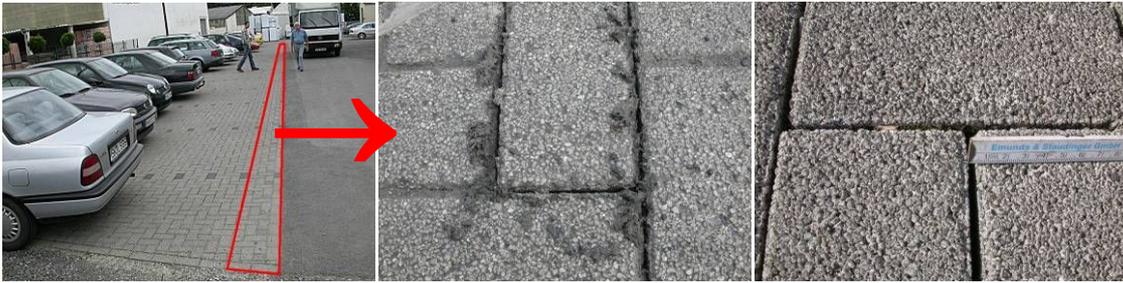
Abb. 79: Objekt 19: zugesetzter Bereich (li.), Eingeschlammtes (Mitte), sauberer Bereich (re.)

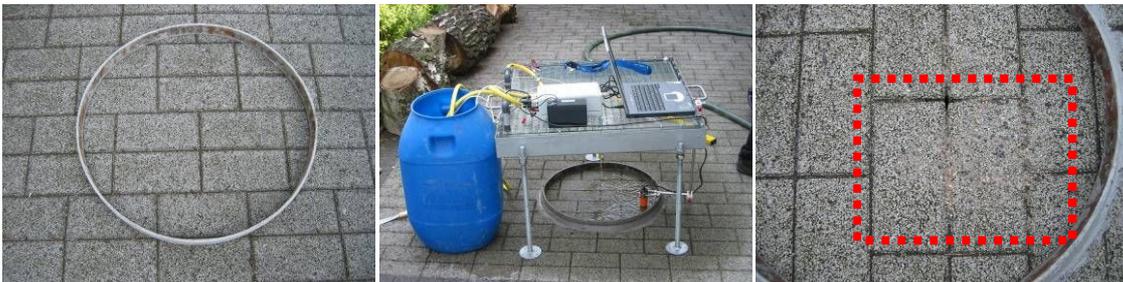
Bei den In-situ-Untersuchungen mit dem Tropfinfiltrationsmeter wurden zwei Objekte vorgefunden, bei denen haufwerksporige Steine entgegen der Herstelleranleitung mit Sand als Fugenfüllung verlegt wurden (vgl. Anhang, Objekt 16 und 17). Diese wiesen auch bei augenscheinlich sauberen Steinen geringe Infiltrationsraten auf. Daher wurde im Rahmen der Laborprüfungen ein neuwertiger haufwerksporiger Stein in einen Wechselrahmen (ebenfalls 1 m² Fläche) eingebaut und mit der Prüfanlage und dem Tropfinfiltrationsmeter auf seine aufnehmbare Regenspende geprüft (s. Tabelle 8: Belag III). Anschließend wurde Sand in den Belag eingeschlämmt und die Prüfung wiederholt, um den möglichen Einfluss des simulierten Einbaufehlers auf das Versickerungsverhalten des Belages zu bestimmen (Fragestellung c).

Abb. 80: Objekt 16: Prüf-Fläche (li.), Versickerungsversuch (Mitte), heraus gespülter Sand (re.)

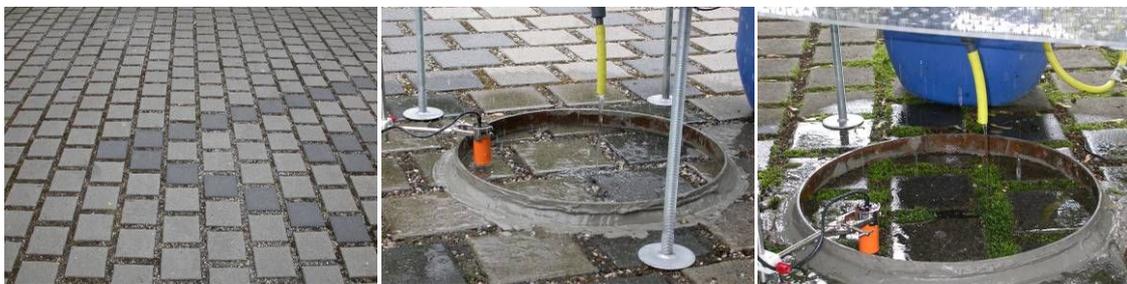
Abb. 82: Objekt 1: sauberer Bereiche (li., Mitte), stark vermooste Fugen (re.)

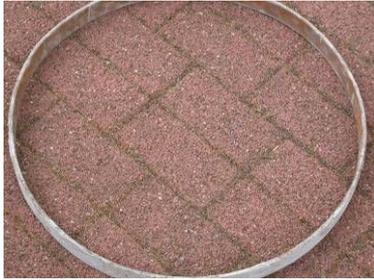
Abb. 87: trockene Fläche am Objekt 6

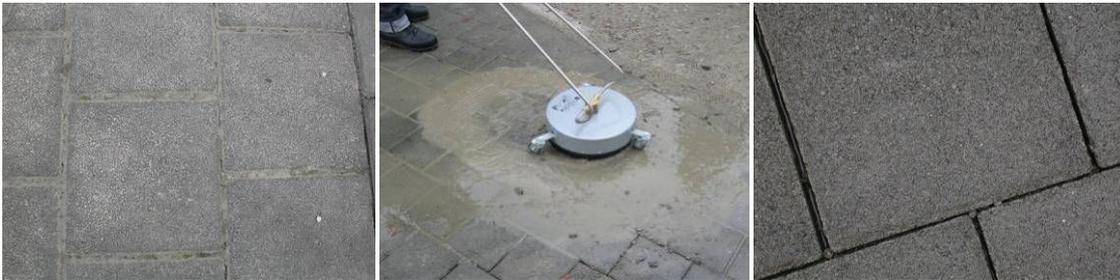
Abb. 92: Objekt 21: zugesezte Fläche (li.), Hochdruckreinigung (Mitte), gereinigte Fläche (re.)

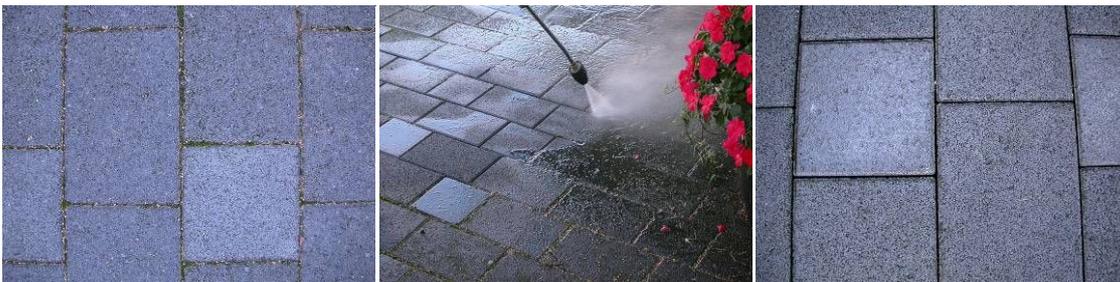
Abb. 93: Objekt 24: verschmutzte Fläche (li.), Hochdruckreinigung (Mi.), gereinigte Fläche (re.)
