IKT-Warentest

„Janßen-Stutzensanierung mit Harz“

- Februar 2006 -

W0003: IKT-Warentest „Janßen-Stutzensanierung mit Harz“

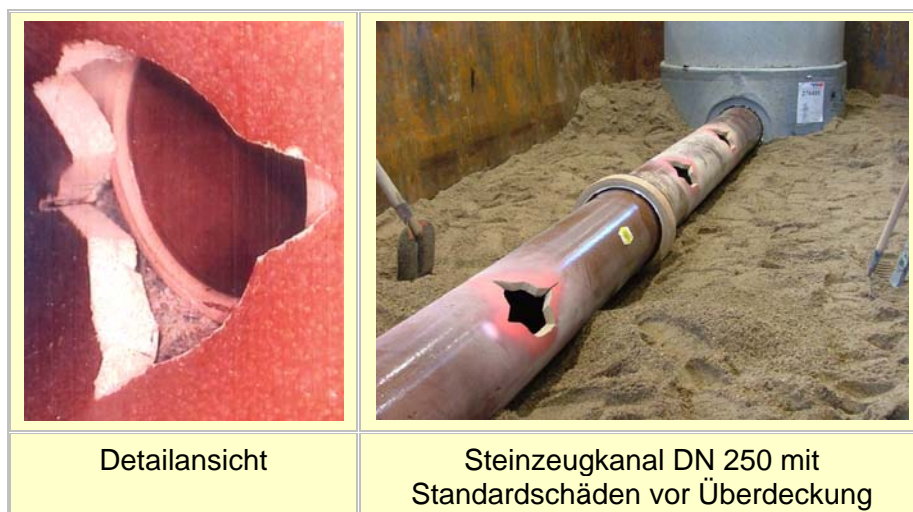
Der Standardschaden war ein nicht fachgerecht eingebauter Anschlussstutzen mit starker Beschädigung des Bohrlochs durch Riss- und Scherbenbildung (Abb. 4). Der Versuchskanal DN 250 wurde so aufgebaut, dass jeweils eine Zugangsmöglichkeit am Anfang und Ende der Versuchsstrecke vorhanden war. An den definiert eingebrachten Schadstellen wurden die Anschlussleitungen senkrecht zur Rohrachse angeschlossen.

Abb. 4: Standardschaden: Starke Beschädigung des Bohrlochs durch Riss- und Scherbenbildung

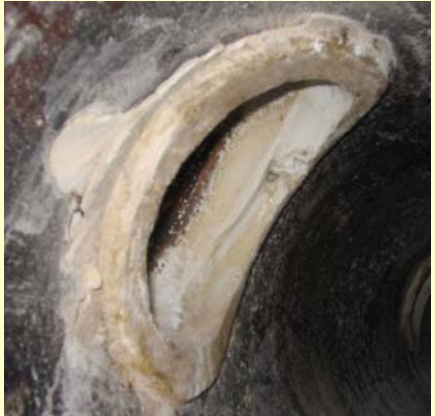
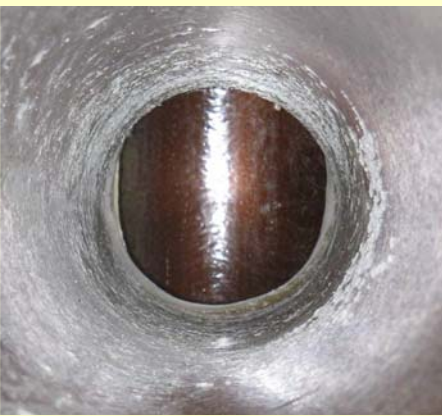
Nummer	Ansicht aus dem Hauptkanal	Blick in die Anschlussleitung
Reparaturstelle 1

In Tabelle 3 sind die optischen Eindrücke der Reparaturergebnisse durch die Ansicht im Hauptkanal und den Blick in die Anschlussleitung dargestellt.

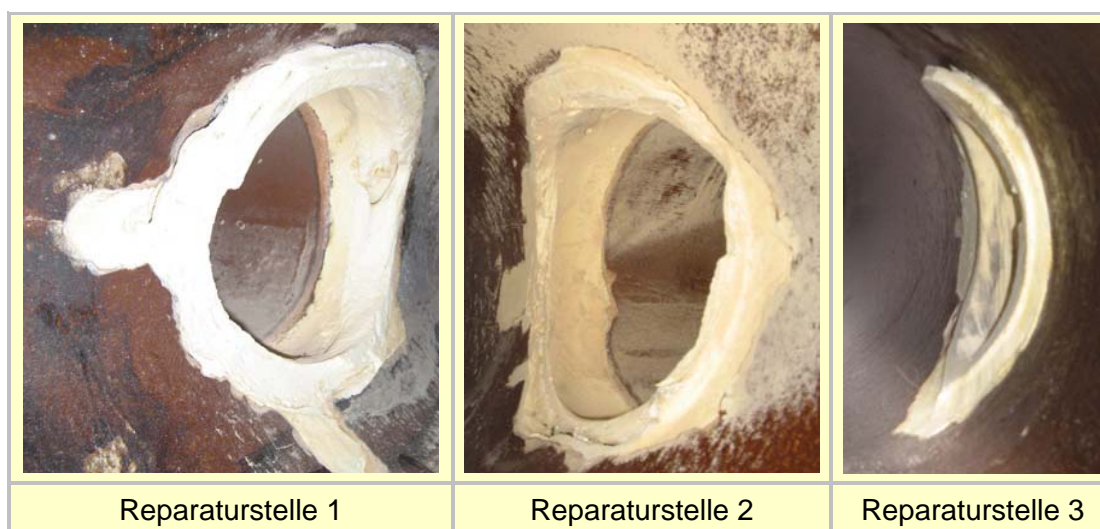
Die Hochdruckreinigung führte zu Veränderungen an den reparierten Anschlussstutzen. An den im Hauptkanal liegenden Kragen der Injektionskörper und an den Bereichen in den Anschlussleitungen wurde Abrieb festgestellt (Abb. 5).

Abb. 5: Zustand der Reparaturstellen nach Hochdruckreinigung

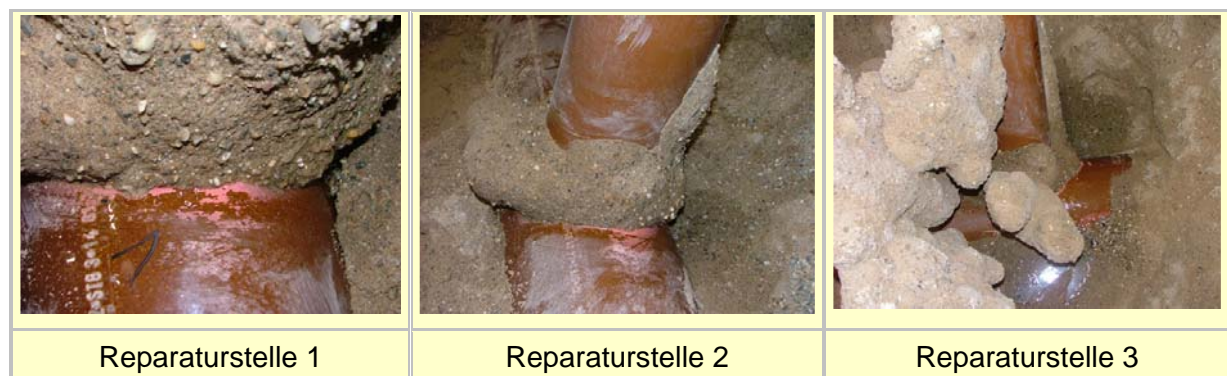
Bei den Wasserdichtheitsprüfungen nach der Reparatur wurde an allen Reparaturstellen stark fließender Wasseraustritt festgestellt. Das Wasser trat unmittelbar nach Befüllung des Systems schon bei geringer Druckhöhe deutlich an den Sanierungskörpern aus.

Abb. 6: Wasseraustritt an den freigelegten Reparaturstellen

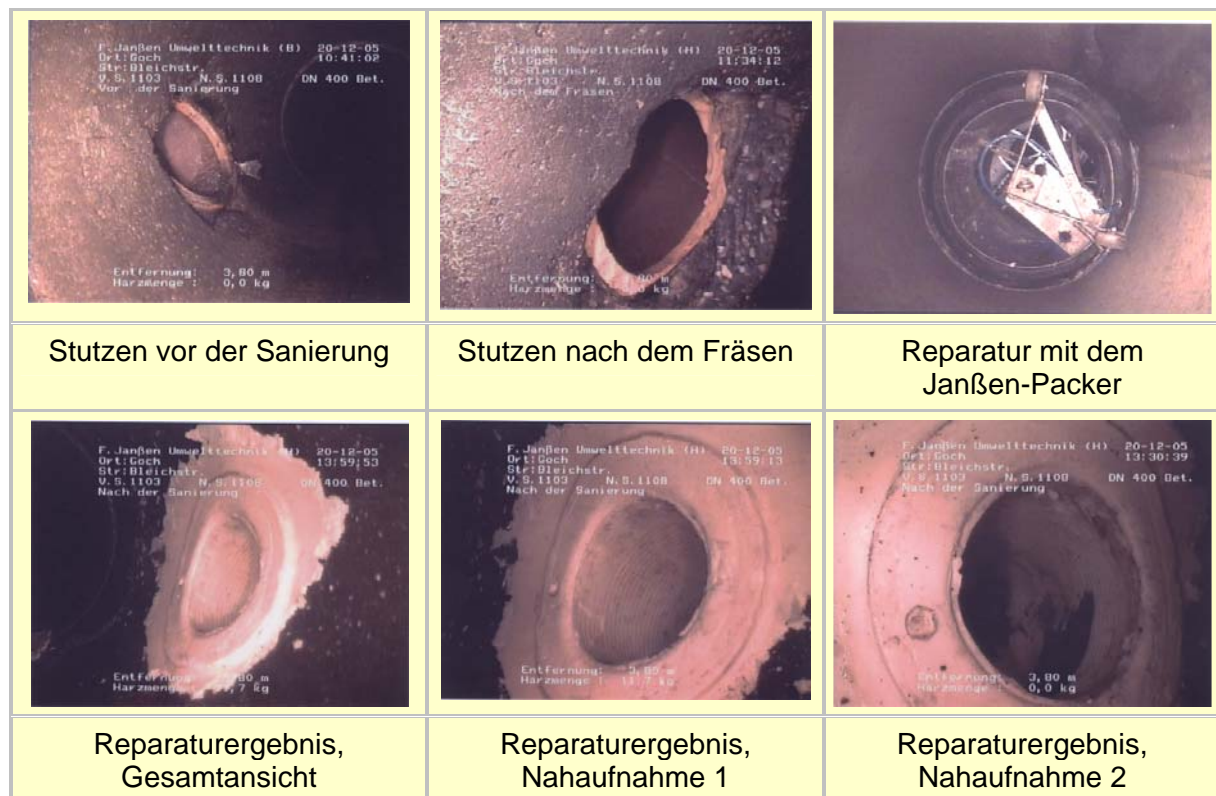
Die Injektion diente zur Reparatur eines schadhafte Anschlussstutzens in einem Beton-Kanal DN 400. Der optische Eindruck des Reparaturergebnisses wird als

durchweg positiv eingeschätzt. Dies lässt den Schluss zu, dass die Funktionsfähigkeit der Anschlüsse durch die Reparaturmaßnahme deutlich verbessert wurde, wobei sich diese Beurteilung auf die bei den Kamerabefahrungen im Hauptkanal ersichtlichen Ergebnisse bezieht. Dichtheitsprüfungen wurden nach der Reparatur nicht durchgeführt. Abb.8 stellt Eindrücke von der Reparaturmaßnahme sowie das optische Ergebnis dar.

Abb.8: In situ: Reparatur und Ergebnis
