IKT-Warentest „Janßen-Stutzensanierung mit Mörtel“

W0003: IKT-Warentest „Janßen-Stutzensanierung mit Mörtel“

Gelsenkirchen, Februar 2006

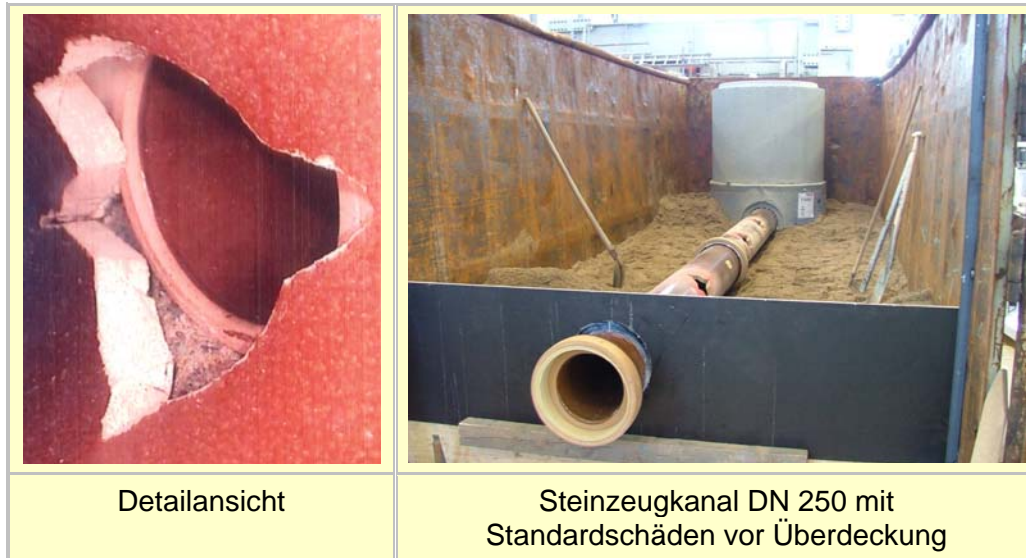
Der Standardschaden war ein nicht fachgerecht eingebauter Anschlussstutzen mit starker Beschädigung des Bohrlochs durch Riss- und Scherbenbildung (Abb. 4). Der Versuchskanal DN 250 wurde so aufgebaut, dass jeweils eine Zugangsmöglichkeit am Anfang und Ende der Versuchsstrecke vorhanden war. An den definiert eingebrachten Schadstellen wurden die Anschlussleitungen senkrecht zur Rohrachse angeschlossen.

Abb. 4: Standardschaden: Starke Beschädigung des Bohrlochs durch Riss- und Scherbenbildung

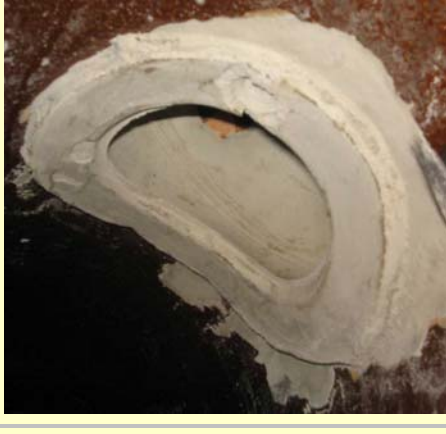
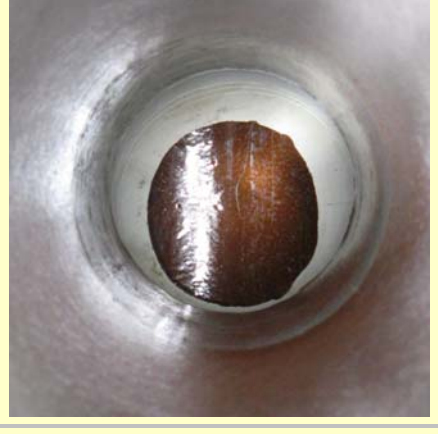
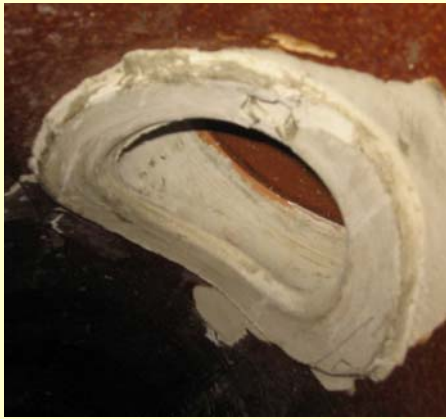
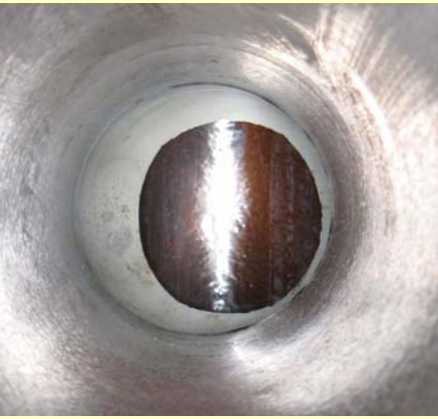
Nummer	Ansicht aus dem Hauptkanal	Blick in die Anschlussleitung
Reparaturstelle 1	 	 
Reparaturstelle 2

In Tabelle 2 sind die optischen Eindrücke der Reparaturergebnisse durch die Ansicht im Hauptkanal und den Blick in die Anschlussleitung dargestellt.

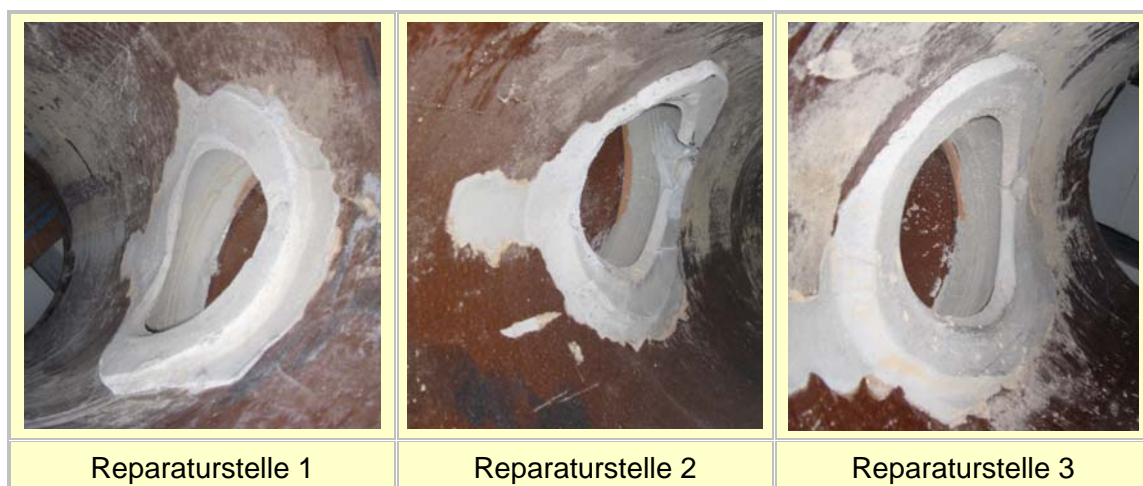
Die Hochdruckreinigung führte zu Veränderungen an den reparierten Anschlussstutzen. An den im Hauptkanal liegenden Kragen der Injektionskörper und an den Bereichen in den Anschlussleitungen wurde Abrieb festgestellt (Abb. 5).

Abb. 5: Zustand der Reparaturstellen nach Hochdruckreinigung

Sämtliche reparierten Standardschäden waren bei den Wasserdichtheitsprüfungen nach der Reparatur dicht. Die Belastung durch Hochdruckspülungen führte jedoch zum Verlust der Dichtwirkung an allen Reparaturstellen.

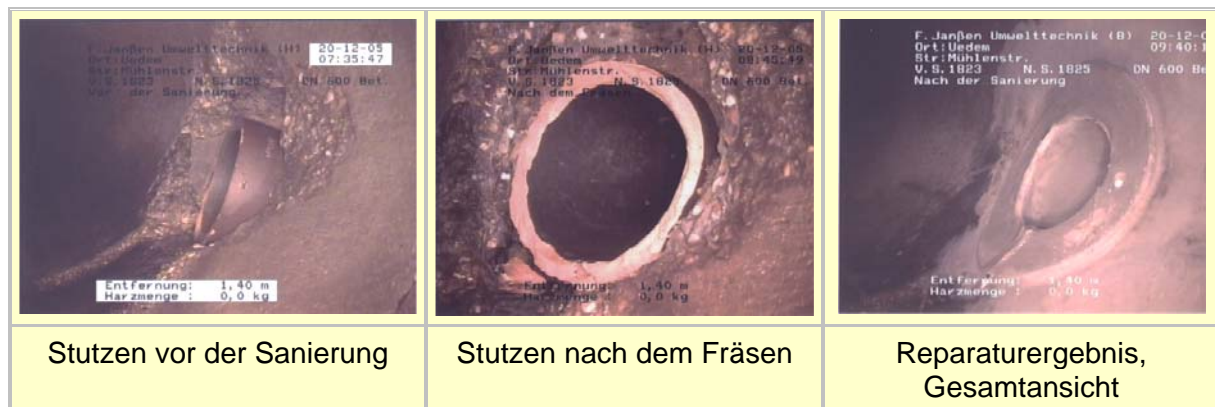
Die Injektion diente zur Reparatur eines schadhafte Anschlussstutzens in einem Beton-Kanal DN 600. Der optische Eindruck des Reparaturergebnisses wird als durchweg positiv eingeschätzt. Dies lässt den Schluss zu, dass die Funktionsfähigkeit der Anschlüsse durch die Reparaturmaßnahme deutlich verbessert wurde, wobei sich diese Beurteilung auf die bei den Kamerabefahrungen im Hauptkanal ersichtli-

chen Ergebnisse bezieht. Dichtheitsprüfungen wurden nach der Reparatur nicht durchgeführt. Abb.7 stellt den Anschlussstutzen vor und nach der Reparatur dar.

Abb.7: In situ: Reparatur und Ergebnis
