Ökologische Auswirkungen von Wurzeleinwuchs in Abwasserkanälen und –leitungen und ökonomische Maßnahmen zur Schadensvermeidung und Sanierung

Endbericht März 2001

Im Auftrag von GELSENKANAL, Gelsenkirchen

Institut für unterirdische Infrastruktur

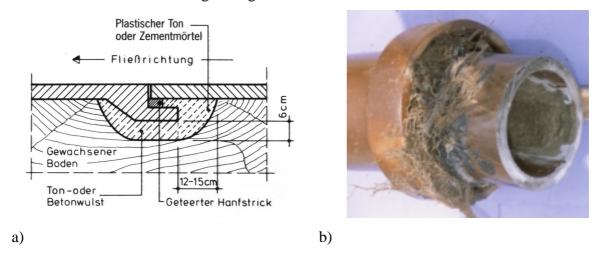
der geschädigten Kanäle benannt werden. In 70 gemeldeten Fällen wuchsen Wurzeln in eine "alte", heute nicht mehr verwendete Rohrverbindungsart der Steinzeugrohre ein, bei der geteerter Hanfstrick als Dichtungen eingesetzt wurde.

Abbildung 22: a) Rohrverbindung mit geteertem Hanfstrick (Zeichnung) b) Rohrverbindung aus einer Sanierungsmaßnahme in Gelsenkirchen

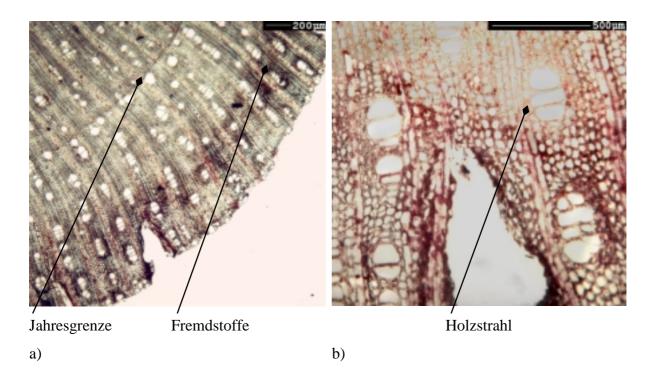
Abbildung 36: a) Ansicht der peripheren Bereiche der Wurzel aus dem Rohrinneren *b*) Detailansicht eines Risses im peripheren Bereich der Wurzel aus dem Rohrinneren

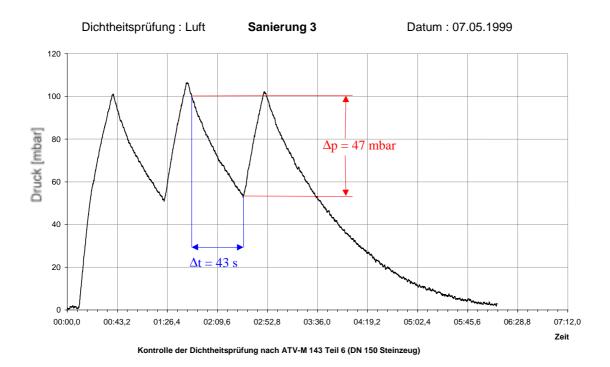
Die augenscheinliche Beurteilung der sieben Anschlusskanäle nach der Durchführung der TV-Inspektion ergab, dass bei allen Kanälen aufgrund des Schadenbildes Sanierungsbedarf bestand. Dies wurde erwartungsgemäß durch die Dichtheitsprüfungen bestätigt.

Abbildung 40: Druckverlauf einer Dichtheitsprüfung mit Luft nach ATV-M 143 Teil 6 [32] vor der Sanierung

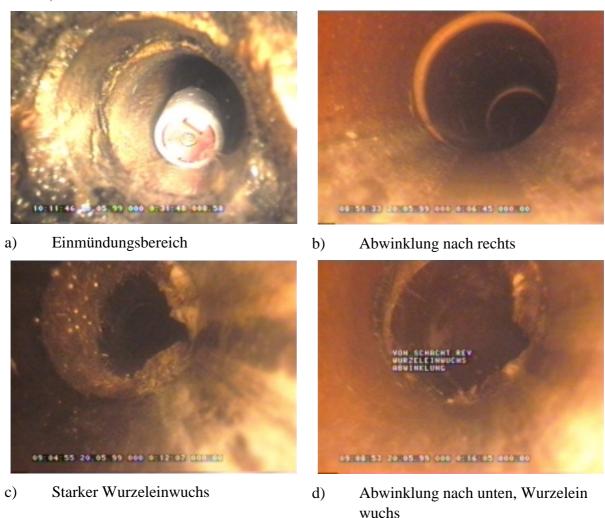
Abbildung 55 a) zeigt, dass die Einmündung in den Hauptkanal ebenfalls saniert werden musste, da der Anschluss am letzten Rohrstück nach unten versetzt war.

Abbildung 55: Beispiele zur Situation Sanierung 5

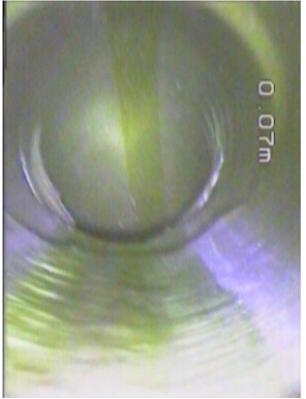
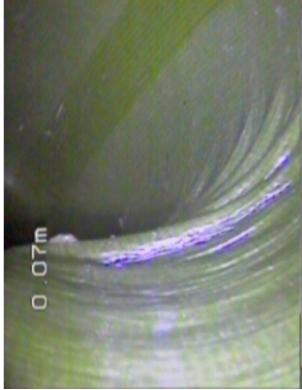
c) Bogen nach unten mit Faltenbildung

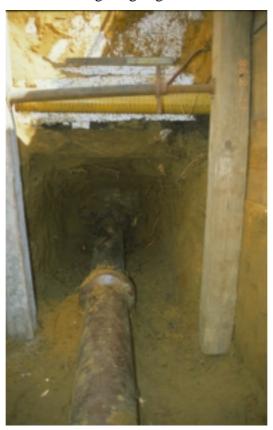
In Abbildung 66 sind die Probleme beim Ausbau des alten Anschlusskanals erkennbar. Beide Bereiche wurden mittels Handschachtung freigelegt.

Abbildung 66: Rückbau einer Steinzeugleitung: im Bereich des Revisionsschachtes unterhalb der Kellersohle

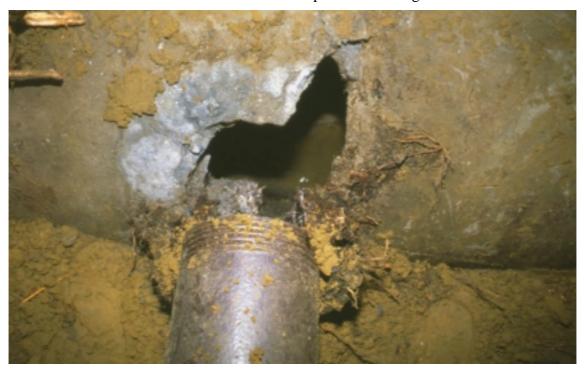
Abbildung 68: Freigelegter Stutzen bei einer Erneuerungsmaßnahme

In beiden Fällen musste der Anschluss an den Hauptkanal neu hergestellt werden.
