Wurzeleinwuchs in Abwasserleitungen und Kanäle

Ruhr-Universität Bochum
Lehrstuhl für Spezielle Botanik und Botanischer Garten
Prof. Dr. Thomas Stützel
Universitätsstraße 150
44780 Bochum

IKT – Institut für Unterirdische Infrastruktur Exterbruch 1 45886 Gelsenkirchen www.ikt.de

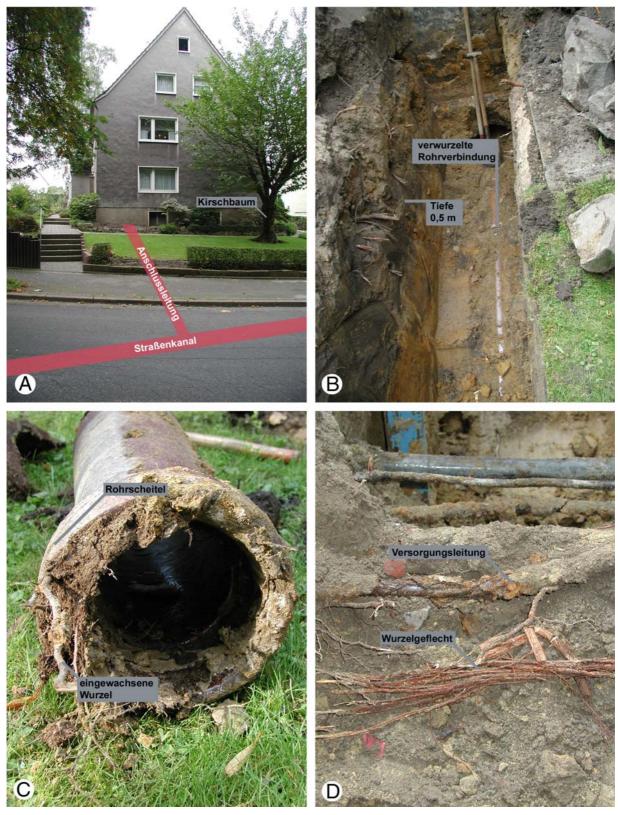
Die Leitung befindet sich in einem Abstand von 6,5 m vom Stamm eines privaten Kirschbaumes (*Cerasus vulgaris MILL.*). Auf der gegenüberliegenen Straßenseite befindet sich eine städtische Hybrid-Platane (*Platanus hybrida BROT*), deren Stamm einen Abstand von 13,5 m zur Leitung hat (Abb. 39). Der geringe Abstand zur Leitung ließ die Annahme zu, dass *Cerasus*-Wurzeln für den Schaden verantwortlich sind. Dies wurde durch die nachfolgende histologische Untersuchung bestätigt.

In der Nähe von Elektroleitungen befand sich ein dichtes Geflecht von Wurzeln, das die korrodierten Außenschichten der Elektroleitungen umschlossen hatte. Die Umhüllung war hier infolge von Korrosion (Rost) komplett aufgelöst. Die Wurzeln waren in Längsrichtung an den Leitungen gewachsen. Ein Umwachsen in Querrichtung wurde hier an den Versorgungsleitungen nicht festgestellt.

Abb. 40: Baumaßnahme Bochum **A** Kanallage. **B** Aufgegrabene Hausanschlussleitung im Vorgarten des Hauses, hier befindet sich die Leitung in einer Tiefe von 1,6 m. **C** Als Leitungsprobe entnommene Rohrverbindung. Die eingewachsene Wurzel hat die Rohrverbindung penetriert und sich in der Rohrverbindung verzweigt. Im Bereich des Rohrscheitels befinden sich mehr Wurzeln in der Rohrverbindung als in der Sohle. **D** Geflecht von Wurzeln, das die korrodierten Außenschichten von Versorgungsleitungen umschlossen hatte. Die Wurzeln sind längs zur Leitung gewachsen, und haben die Umhüllung der Metallleitung durchdrungen.

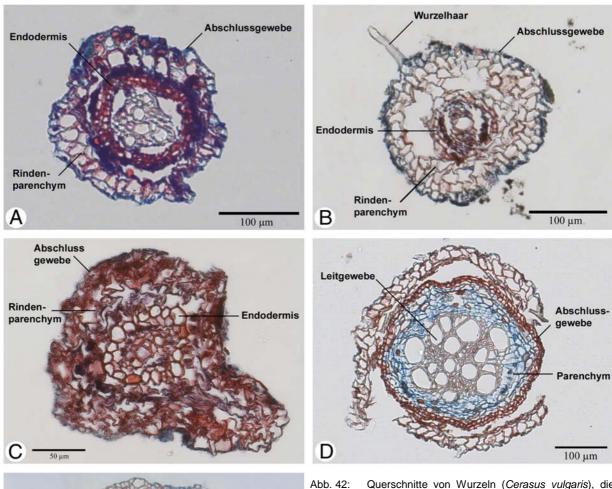
Die Wurzeln, die außerhalb der Rohrverbindung im Scheitelbereich gewachsen sind, weisen keine oder wenige Schädigungen auf. Der Querschnitt zeigt ein durchgehendes Abschlussgewebe und mehr oder weniger regelmäßig geformte Rindenzellen (Abb. 42 A). Die Endodermis ist teilweise sowohl von der Rinde, als auch vom Zentralzylinder abgelöst.

Die Wurzeln, die außerhalb der Leitung im Sohlenbereich gewachsen sind, zeigen keine Schädigung. Das Abschlussgewebe umgibt die Wurzel durchgehend, es treten Wurzelhaare auf (Abb. 42 B). Der Querschnitt wurde bei Schneiden mit dem Mikrotom stark zerrissen. Die Zellen der Rinde sind teilweise auseinandergerissen, aber nicht degeneriert. Die Endodermis ist als zusammenhängender Ring von Zellen zu erkennen.

Bei den Wurzeln, die im Bereich des Scheitels der Misachwasserleitung gewachsen sind, waren keine Schädigungen zu erkennen. Sowohl die Zellen des Abschlussgewebes, als auch die Parenchymzellen sind intakt (Abb. 42 D). Das Leitgewebe nimmt einen großen Anteil des Ouerschnittes ein.

Bei Wurzeln, die in der Leitung im Bereich der Sohle gewachsen sind, treten Schädigungen auf. Die Wurzeln sind bis auf den Gefäßteil degeneriert (Abb. 42 E). Außer Abschlussgewebe fehlen Parenchym und Endodermis. An den peripheren Zellwände sind im Querschnitt Verunreinigungen zu erkennen, die vermutlich vom Inhalt der Leitung stammen.

Querschnitte von Wurzeln (*Cerasus vulgaris*), die an verschiedenen Orten an einer Mischwasserleitung gewachsen sind. A Außerhalb der Leitung am Scheitel des Rohres, ohne Schädigungen. B Außerhalb der Leitung an der Sohle des Rohres, ohne Schädigung. C In der Rohrverbindung im Bereich der Sohle, stark verholzt. D Innerhalb der Rohrleitung im Scheitel, ohne Schädigungen. E Innerhalb der Rohrleitung in der Sohle, stark degeneriert. Die Wurzeln C und E hatten Kontakt zum Abwasser und weisen Schädigungen auf.

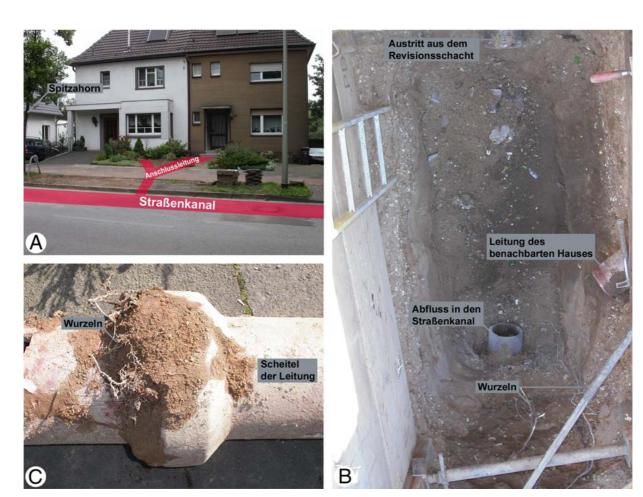
Abb. 44: Baumaßnahme Duisburg, Schultz-Knaudt-Str. 41 **A** Gibt den Standort des Baumes und den Verlauf der Leitungen wieder. Die Anschlussleitungen beider Häuser waren über einen Abzweig verbunden. Eine gemeinsame Anschlussleitung führt das Abwasser zum Straßenkanal ab. **B** Offene Baugrube im Vorgarten des linken Hauses, der Abzweig, der die beiden Leitungen verbindet wurde bereits ausgebaut (Abb. **A**). Hier trat kein Wurzeleinwuchs in die Leitung auf. **C** Leitungsprobe aus dem Bereich des Gehweges. Am Scheitel der Leitung sind Wurzeln in die Rohrverbindung eingewachsen.

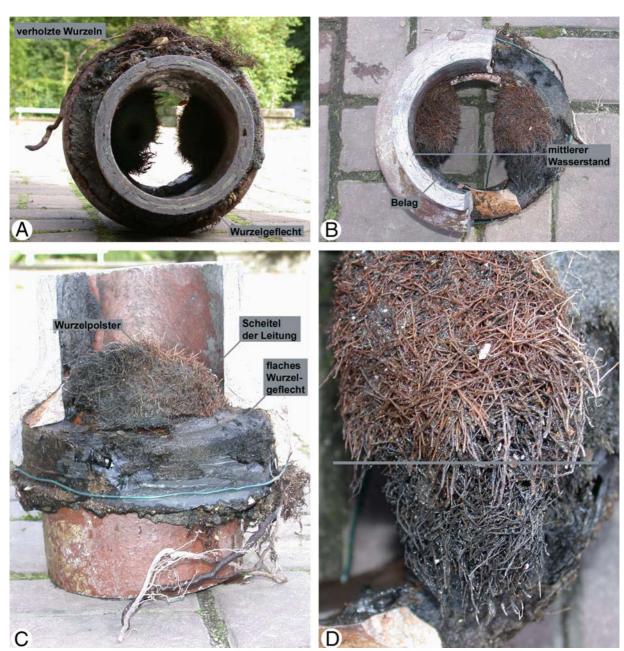
Abb. 45: Ausbreitung von Wurzeln in einer Mischwasser-Hausanschlussleitung. A Blickrichtung in Fließrichtung der ehemaligen Leitung. Zu beiden Seiten der Leitung befinden sich Wurzelpolster, die den Querschnitt der Leitung deutlich verringern. Die Enden des Rohres wurden gerade abgetrennt. B Blickrichtung gegen Fließrichtung. Die Rohrverbindung wurde geöffnet und eine Hälfte entfernt. Der mittlere Wasserstand bei Betrieb der Rohrleitung wird durch den Belag in der Sohle deutlich. C Seitliche Ansicht von B. Die Wurzeln, die jetzt verholzt sind, haben am Scheitel die Rohrverbindung überwunden. In der Rohrverbindung bilden die Wurzeln ein flaches Geflecht. Sie haben sich nicht im Bereich der Sohle ausgebreitet. D Wurzeln, die selten oder keinen Kontakt mit Mischwasser hatten (über der grauen Linie), sind braun gefärbt. Die Wurzeln bilden ein lockeres Polster. Wurzeln, die Kontakt zum Mischwasser hatten (unter der grauen Linie), sind grau bis schwarz gefärbt. Sie haften aneinander und hängen herab.

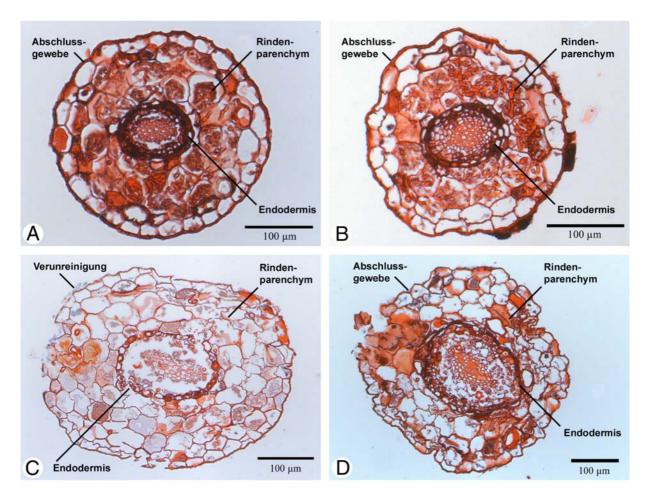
Abb. 46: Querschnitte von Wurzeln, die in einer Mischwasserleitung gewachsen sind. A und B Querschnitt von Wurzeln, die nicht oder nur selten mit Abwasser in Kontakt gekommen sind. Die Querschnitte geben Wurzeln ohne Schädigungen wieder. C und D Querschnitt von Wurzeln, die dauerhaft mit Mischwasser in Kontakt gekommen sind. Es treten Schädigungen auf. Neben Verunreinigungen auf dem Abschlussgewebe ist zu erkennen, dass die Endodermis keine durchgehende Zellschicht bildet.

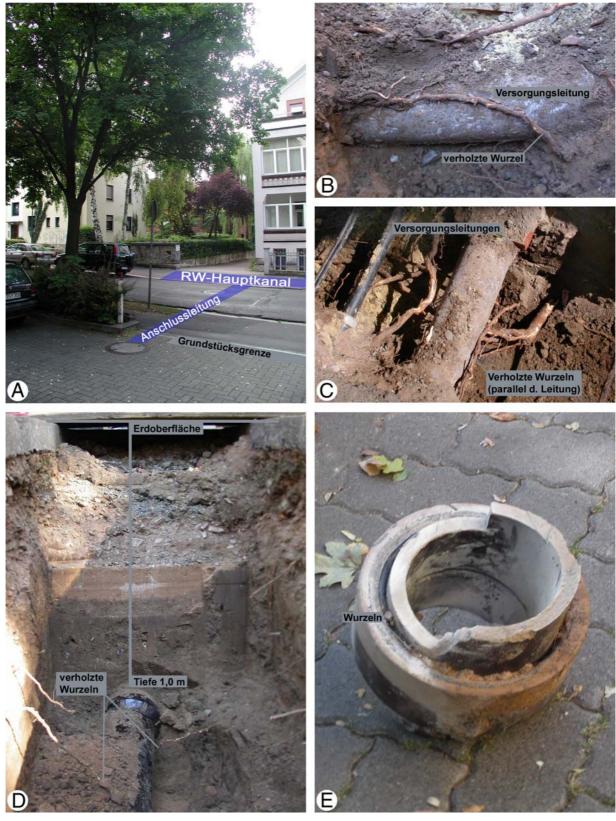
Abb. 48: Baumaßnahme Göttingen, Ortslage I. A Umgebung des Schadensfalles. Lage von Leitung und Baum (Spitzahorn). B Wurzeln auf der Oberfläche von Versorgungsleitungen. C Wurzeln haben sich im Bettungsmaterial von Versorgungsleitungen ausgebreitet. D Aufgegrabene Regenwasserleitung im Bereich der Grundstücksgrenze. E Ausgebaute Steckverbindung einer Steinzeugleitung. Im Spalt zwischen Spitz- und Glockenende befinden sich nur wenige Wurzeln.

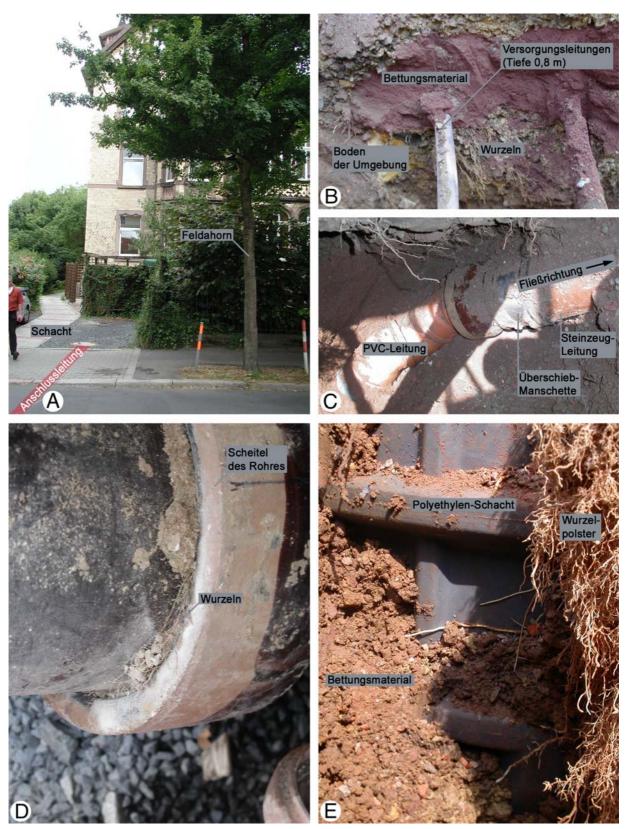
Abb. 50: Baumaßnahme Göttingen, Ortslage II. A Umgebung der Baumaßnahme. Der Feldahorn (*Acer campestre*) im öffentlichen Straßenraum befindet sich in einer Entfernung von 4,1 m zur Schmutzwasser-Anschlussleitung. B Wurzeln haben sich an der Grenze zwischen Bettungsmaterial von Versorgungsleitungen und dem Boden der Umgebung ausgebreitet. C Anbindung der PVC-Leitung an die Hausanschlussleitung aus Keramik. Die Überschieb-Manschette stellt eine Abwinkelung der Leitung her. D Ausbreitung von Wurzeln im Ringspalt einer Keramik-Steckmuffe. E Ausbreitung von Wurzeln im Bettungsmaterial eines Polyethylenschachtes.

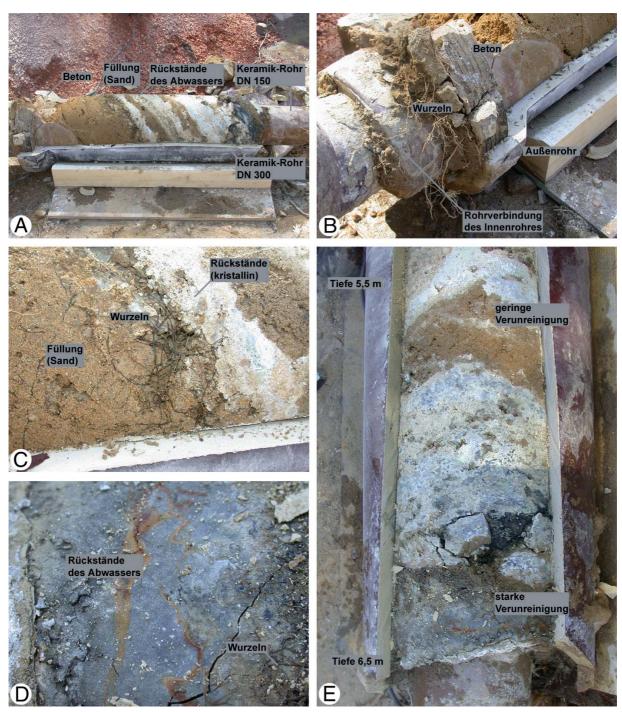
Abb. 67: Analyse der Leitungsproben einer Mischwasser-Hausanschlussleitung. Die Leitung (DN 150) war in einem Außenrohr (DN 300) verlegt. A Nach Öffnen des Außenrohres wurde eine Schichtenbildung im Füllmaterial sichtbar. Rückstände des Mischabwassers haben im eingefüllten Sand Ablagerungen hinterlassen. B Linke äußere Rohrverbindung, die in Bild A wiedergegeben ist. Wurzeln sind in die mit Beton vergossene, äußere Rohrverbindung gewachsen. C Füllung des Außenrohres im Bereich geringer Verunreinigung. Die Ausbreitung von Wurzeln wird durch die Rückstände des Abwassers begrenzt. Die Wurzeln sind bis an die kristallinen Rückstände des Abwassers gewachsen. D Füllung im Bereich der Einbindung in den Straßenkanal (Bild E starke Verunreinigung). Die Rückstände bestehen hier auch aus Schwemmstoffen. Die Wurzeln sind bis an die Rückstände gewachsen. E Verteilung der Rückstände des Abwassers im Füllmaterial. Die Verunreinigung beginnt bei einer Bodentiefe von etwa etwa 5,5 m. Ihre Stärke nimmt bis in eine Tiefe von 6,5 m zu.

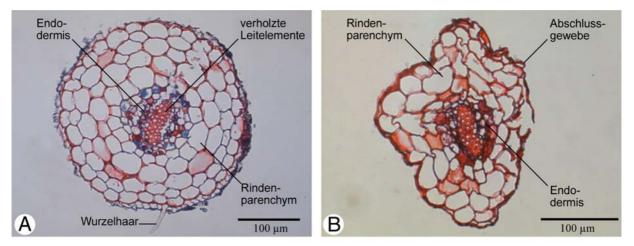
Abb. 69: Analyse der Wurzelproben der Baumaßnahme Langenfeld. A Querschnitt einer Wurzel, die in leicht verschmutztem Substrat gewachsen ist. Die Gewebe lassen nur geringe Schädigung erkennen. B Querschnitt einer Wurzel, die in stark verschmutztem Substrat gewachsen ist. Das Abschlussgewebe ist teilweise zerissen. Die Zellen der Rinde und der Querschnitt des Organs ist deformiert.

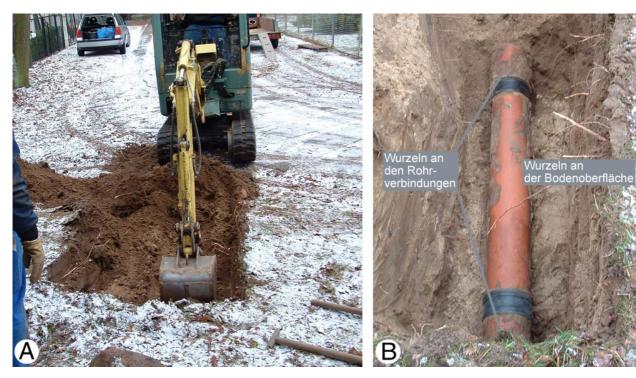
Abb. 82: Aufgrabung für die Baumaßnahme Fürstenberg, Ortslage II. A Maschinelle Aufgrabung der Leitung bis Erreichen des Scheitels. B Der Scheitel der Leitung ist zwischen den Rohrverbindungen frei von Wurzeln. An den Rohrverbindungen und im Leitungsgraben seitlich der Leitung sind Wurzeln zu erkennen.

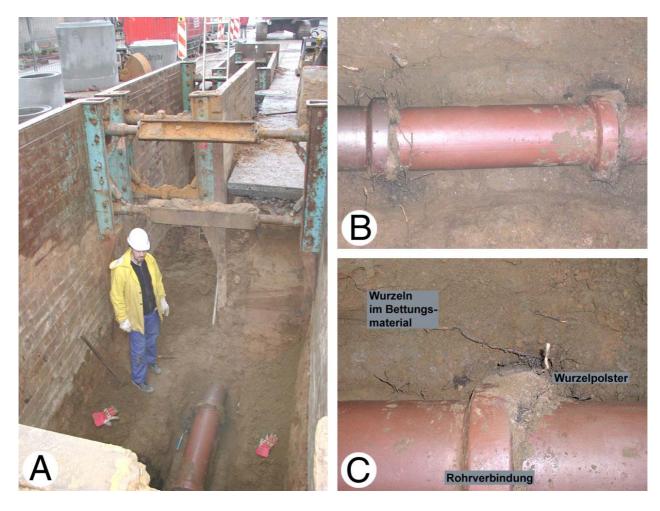
Abb. 87: Aufgrabung zur Freilegung des Straßenkanals bei der Baumaßnahme in Herten. A Für die Entnahme von Leitungsund Bodenproben wird ein großräumiger Verbau eingesetzt. B Aufgegrabener Abschnitt eines KeramikStraßenkanals DN 300 mit verwurzelten Rohrverbindungen. C Aufgegrabene Rohrverbindung des MWStraßenkanals. Wurzeln, die aus dem Bettungsmaterial an die Rohrverbindung gewachsen sind, bilden an der
äußeren Wandung der Leitung ein Polster.

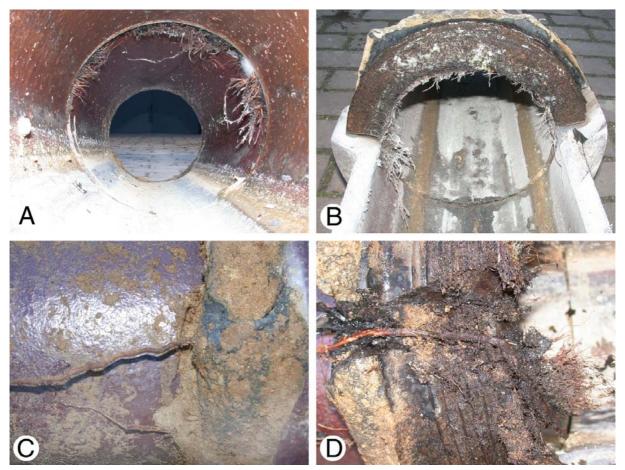
Abb. 95: Analyse der Leitungsproben in Quickborn. A Leitungsquerschnitt der entnommenen Rohrverbindung. Wurzeln befinden sich nur im Bereich des Scheitels und der Kämpfer. Die Wurzeln bilden kein Abflusshindenis. B Aufgetrennte Rohrverbindung mit einem Wurzelpolster im Scheitel. Die Sohle der Leitung ist frei von Wurzeln. C Eine verholzte Wurzel ist unter die Vergussmasse einer Rohrverbindung gewachsen. Diese Wurzel hat die Leitung nicht quer umwachsen. D Die Wurzel ist geradewegs durch das Dichtmittel gewachsen und hat sich im Ringspalt verzweigt.

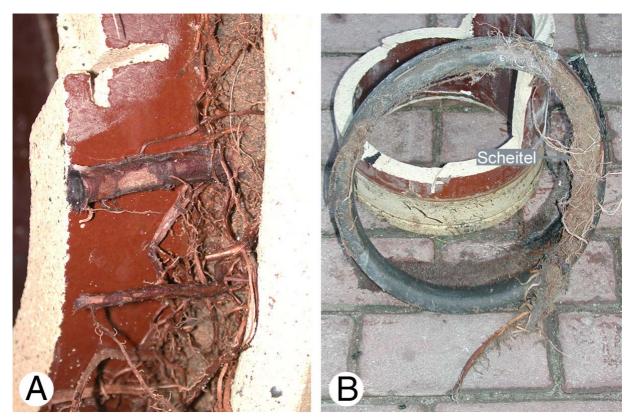
Abb. 103: Analyse von Wurzelschäden bei einer Rohrverbindung aus Rehburg-Loccum. A Zwischen Spitz- und Glockenende der Steckverbindung sind einige verholzte Wurzeln eingewachsen. B Der Elastomerring in der Rohrverbindung ist im Bereich des Scheitels und der Kämpfer von einem Wurzelpolster bedeckt. Im Bereich der Sohle sind keine Wurzeln zu erkennen.

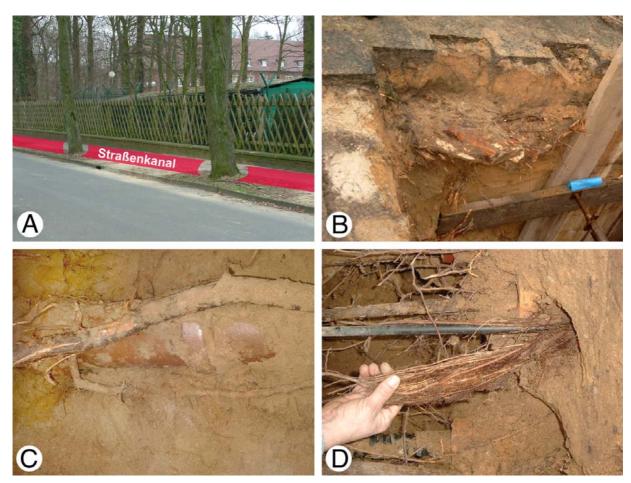
Abb. 115: Baumaßnahme in Münster. A Lage des Straßenkanals bei der Baumaßnahme in Münster. Der Kanal befindet sich in direkter Nähe zu einer Baumreihe (Eichen). B Das Bettungsmaterial der Plattierung des Gehweges ist nahe der Oberfläche stark durchwurzelt. C Verholzte Wurzeln sind parallel zur Leitung gewachsen. Die Wurzeln haben hier einen Durchmesser von bis zu 0,2 m. D Wurzeln haben sich ebenfalls in der Nähe von Versorgungsleitungen stark ausgebreitet.

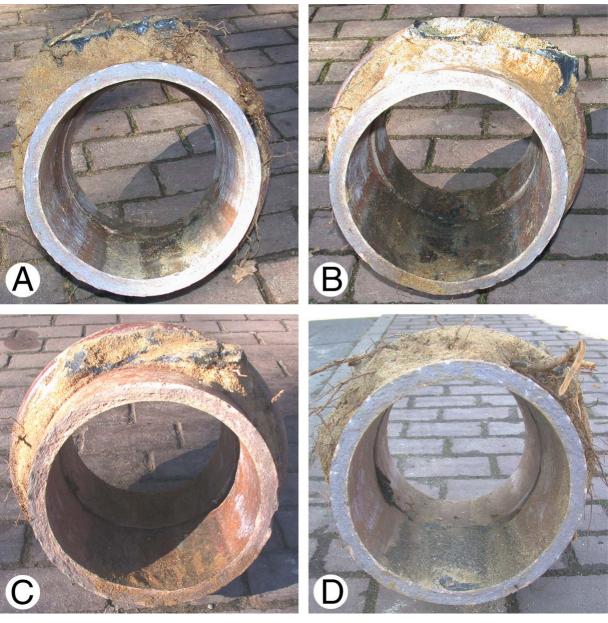
Abb. 117: Leitungsproben der Baumaßnahme Münster A Rohrverbindung 1, B Rohrverbindung 2, C Rohrverbindung 3, D Rohrverbindung 4. Alle Rohrverbindungeun wurden bei Bau der Leitung einem plastischen Dichtmittel vergossen. Bei allen Rohrverbindungen waren Wurzeln in den Spalt zwischen Spitz- und Glockenende gewachsen. Im Querschnitt der Leitung befinden sich im Bereich der entnommenen Leitungsproben wenige oder keine Wurzeln.

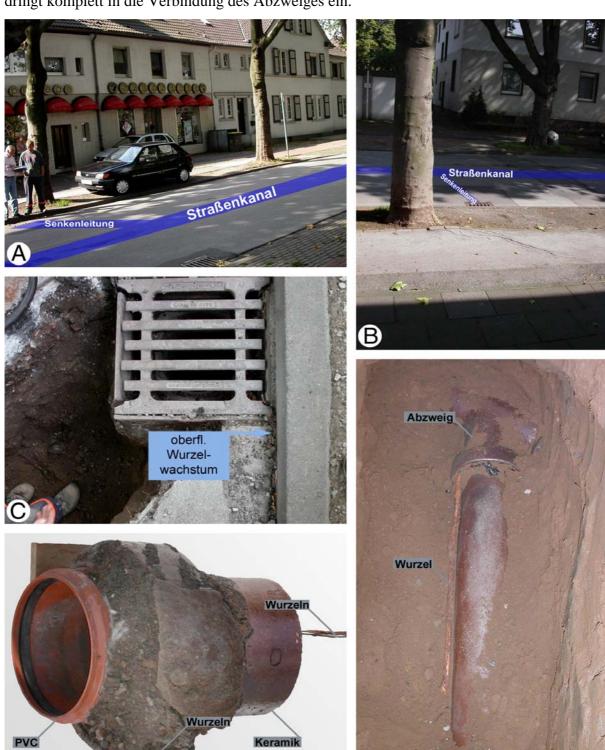
Abb. 127: Baumaßnahme Duisburg, Ortslage II. A Straßenoberfläche im Bereich des Schadenfalles. B Die Platane befindet sich in unmittelbarer Nähe zum Regenwassereinlauf und der Anschlussleitung. C Wurzelwachstum in Fugen an der Straßenoberfläche. D Wachstum einer verholzten Wurzel parallel zur Anschlussleitung eines Straßeneinlaufes. Die Wurzel ist komplett in die Vergussmuffe eingewachsen. E Improvisierter Übergangsbereich von einer PVC-Leitung auf eine Keramikleitung. Beide Rohrmaterialien wurden mit Zementmörtel verbunden. Die Wurzeln sind in Spalten gewachsen, die sich im Zementmörtel befanden.

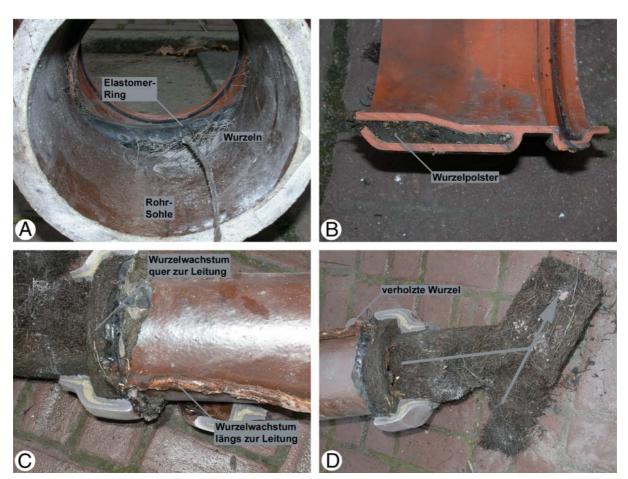
Abb. 128: Leitungsproben einer Regenwasserleitung. A Improvisierter Übergang von einer PVC- auf eine Keramikleitung. Ansicht gegen die Fließrichtung der Leitung. Zwischen dem eingelegten Elastomerring und dem Keramikrohr sind Wurzeln in den Querschnitt der Leitung gewachsen. B Längsschnitt des durchwurzelten PVC-Übergangstückes. Wurzeln haben hier den zur Verfügung stehenden Raum komplett ausgefüllt. C Durchwurzelte Rohrverbindung (Keramik mit Vergussdichtung), geöffnet. Die Wurzel ist längs zur Leitung gewachsen und in die Rohrverbindung eingewachsen. In der Muffe sind die Wurzeln quer zur Leitung gewachsen und haben den Raum in der Rohrverbindung ausgefüllt. Die Wurzeln sind durch die Rohrverbindung hindurch bis in den Querschnitt der Leitung gewachsen. D Wurzelpolster im Abzweig einer Regenwasserleitung. Der Abzweig wurde teilweise entfernt. Fließrichtung in Pfeilrichtung. Die Wurzel bilden ein dichtes Polster auf der Sohle der Leitung, welches die Form des Abzweiges abbildet. Die Wurzeln sind in Fließrichtung ca. 1,0 m weit gewachsen.

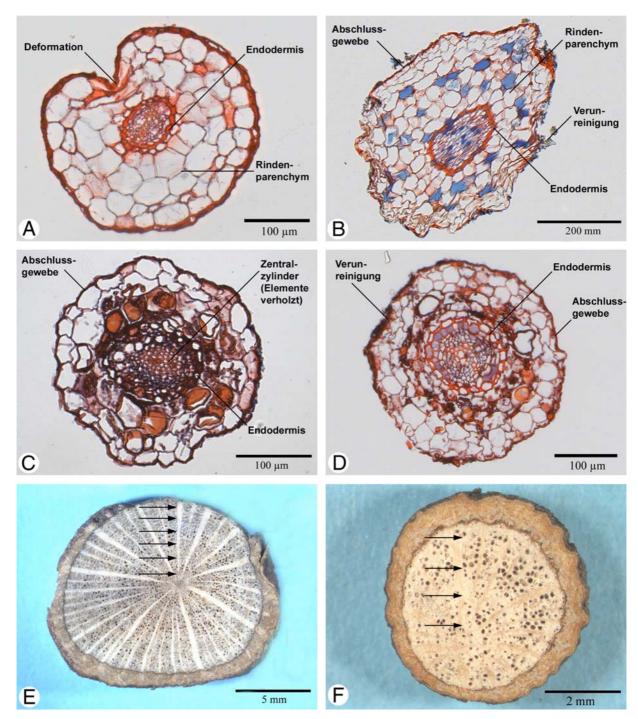
Abb. 129: Querschnitte von Wurzeln (*Platanus hybrida*), die an / in einer Regenwasserleitung gewachsen sind. A bis D Hellfeld-Durchlicht, E und F Auflicht. A In der Regenwasserleitung am Übergang von PVC auf Keramik, Scheitel (Abb. 127 E). B In der Regenwasserleitung Übergang von PVC auf Keramik, Sohle. C In der Rohrverbindung des Regenwasserabzweiges. D Innerhalb des Regenwasserabzweiges. E Außerhalb der Leitung. Sechs Jahresgrenzen durch Pfeile gekennzeichnet. F Innerhalb der Rohrverbindung des Regenwasserabzweiges. Vier Jahresgrenzen durch Pfeile gekennzeichnet.

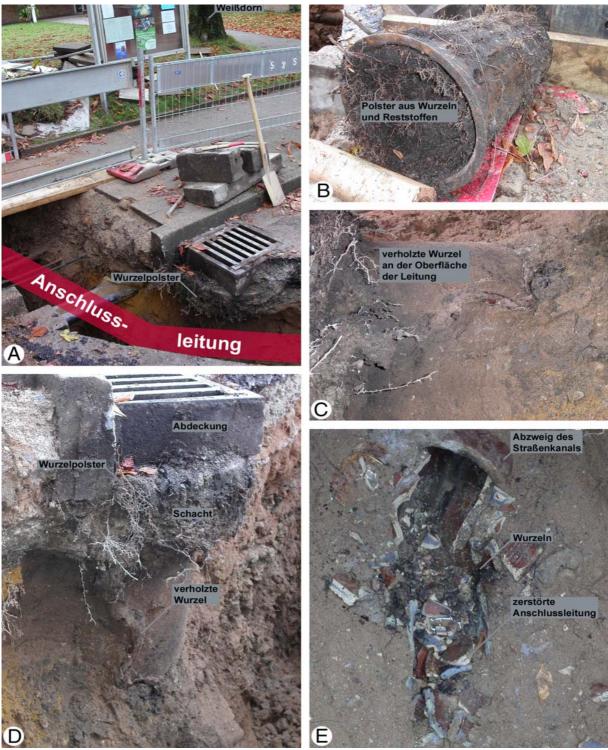
Abb. 130: Baumaßnahme Wuppertal. A Lage der Hausanschlussleitung im Bereich des Gehweges. Im Vordergrund des Bildes ist ein Straßeneinlauf für Regenwasser zu erkennen, der von einem dichten Wurzelpolster umgeben war. Im Hintergrund des Bildes ist der Baum (Weißdorn) zu erkennen, dessen Wurzeln den Schaden verursacht haben könnten. B Durchwurzelter Eimer des Straßeneinlaufes. Der gesamte Raum ist von einem Polster aus Wurzeln und Reststoffen ausgefüllt. C Verholzte Wurzel an der Oberfläche einer Keramikleitung. Die Wurzel wächst längs der Leitung und ist an einer Rohrverbindung des Abzweiges in den Hauptkanal eingewachsen. D Verwurzelter Regenwassereinlaufschacht. Außen am Schacht ist eine verholzte Wurzel in Richtung Erdoberfläche gewachsen. Die Wurzel hat sich zu einem Wurzelpolster zwischen Schacht und Abdeckung des Einlaufes verzweigt. E Zerstörte Anschlussleitung und Abzweig des Straßenkanals. Wurzeln befanden sich in einer Rohrverbindung im Abzweig des Straßenkanals.
