IKT-Warentest

Reparaturverfahren für Hauptkanäle

(DN 200 – DN 600)

Langfassung

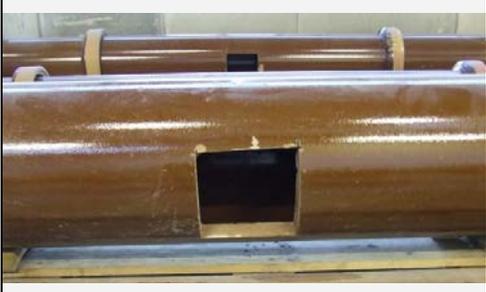
<ul style="list-style-type: none"> ➤ Ausbruch in Rohrmitte unterhalb des Kämpfers ➤ Größe ca. 20 x 20 cm
2

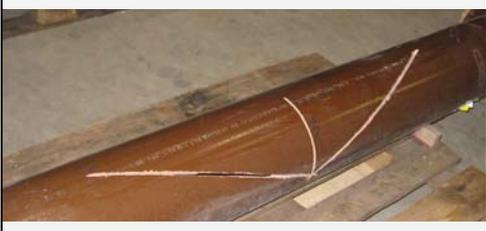
<ul style="list-style-type: none"> ➤ vom Kämpfer ausgehende Rissverzweigung ➤ Ausdehnung ca. 100 x 20 cm
3

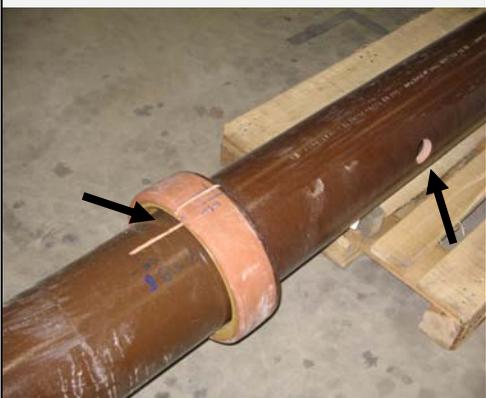
<ul style="list-style-type: none"> ➤ über die Rohrverbindung fortgesetzter Längsriss im Rohrscheitel, Gesamtlänge ca. 20 cm ➤ undichte Muffe (Entfernung der Dichtung) ➤ seitlicher Ausbruch im Abstand von ca. 50 cm von der Muffe, 5 cm Durchmesser

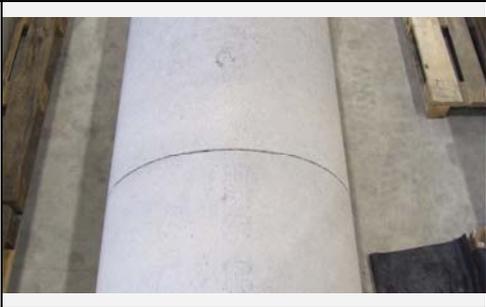
<ul style="list-style-type: none"> ➤ Querriss in Rohrmitte bis unter beide Kämpfer
2

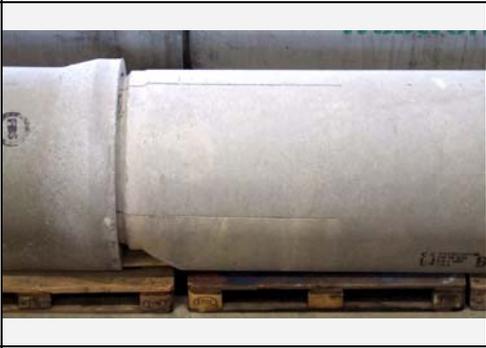
<ul style="list-style-type: none"> ➤ von der Muffe ausgehender Längsriss im Rohrscheitel, Länge ca. 100 cm ➤ von der Muffe ausgehender Längsriss im Kämpfer, Länge ca. 100 cm ➤ zusätzlich für Beton DN 300: undichte Muffe (Entfernung der Dichtung)
3

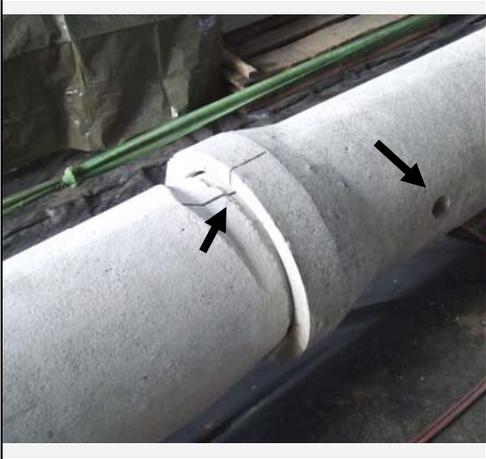
<ul style="list-style-type: none"> ➤ über die Rohrverbindung fortgesetzter Längsriss im Rohrscheitel, Gesamtlänge ca. 20 cm ➤ undichte Muffe (Entfernung der Dichtung) ➤ seitlicher Ausbruch im Abstand von ca. 50 cm von der Muffe, 5 cm Durchmesser

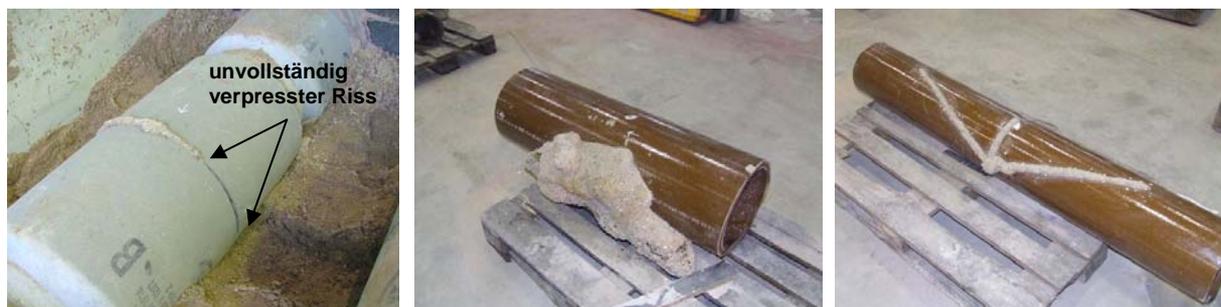
Die Schadstellen wurden mit **Harzmengen zwischen ca. 3 und 14 l** saniert. An zahlreichen Reparaturstellen lagen die gefrästen Bereiche nach der Sanierung noch frei. Bei der späteren Freilegung der Teststrecken zeigte sich, dass die Risse teilweise nicht vollständig mit Harz verpresst worden waren (vgl. Abb. 22).

Abb. 22: Bildbeispiel – Detail Rohraußenseite nach Aufgrabung Beton DN 300 (links), Stz. DN 200 (mittig und rechts)

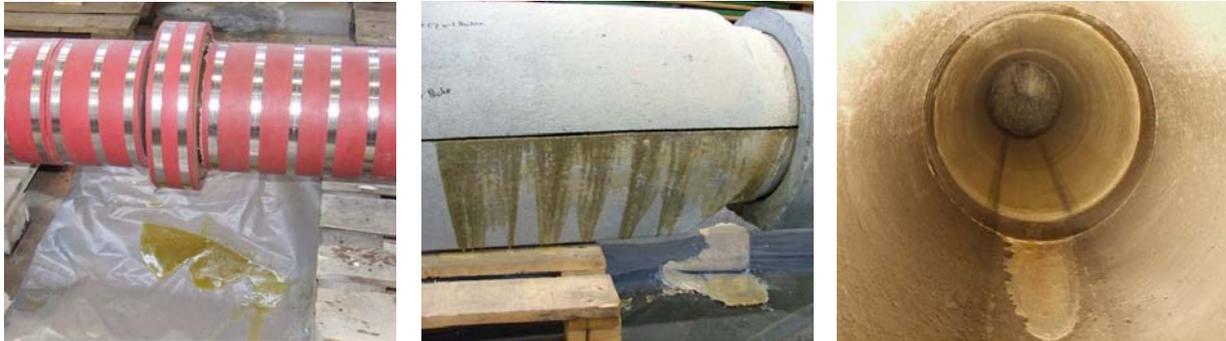
Abb. 31: Harzaustritte - Steinzeugteststrecke DN 200, Schadensbild 3 (links); Betonteststrecke DN 300, Schadensbild 2 (mittig); Betonteststrecke DN 300, Schadensbild 3 (rechts)

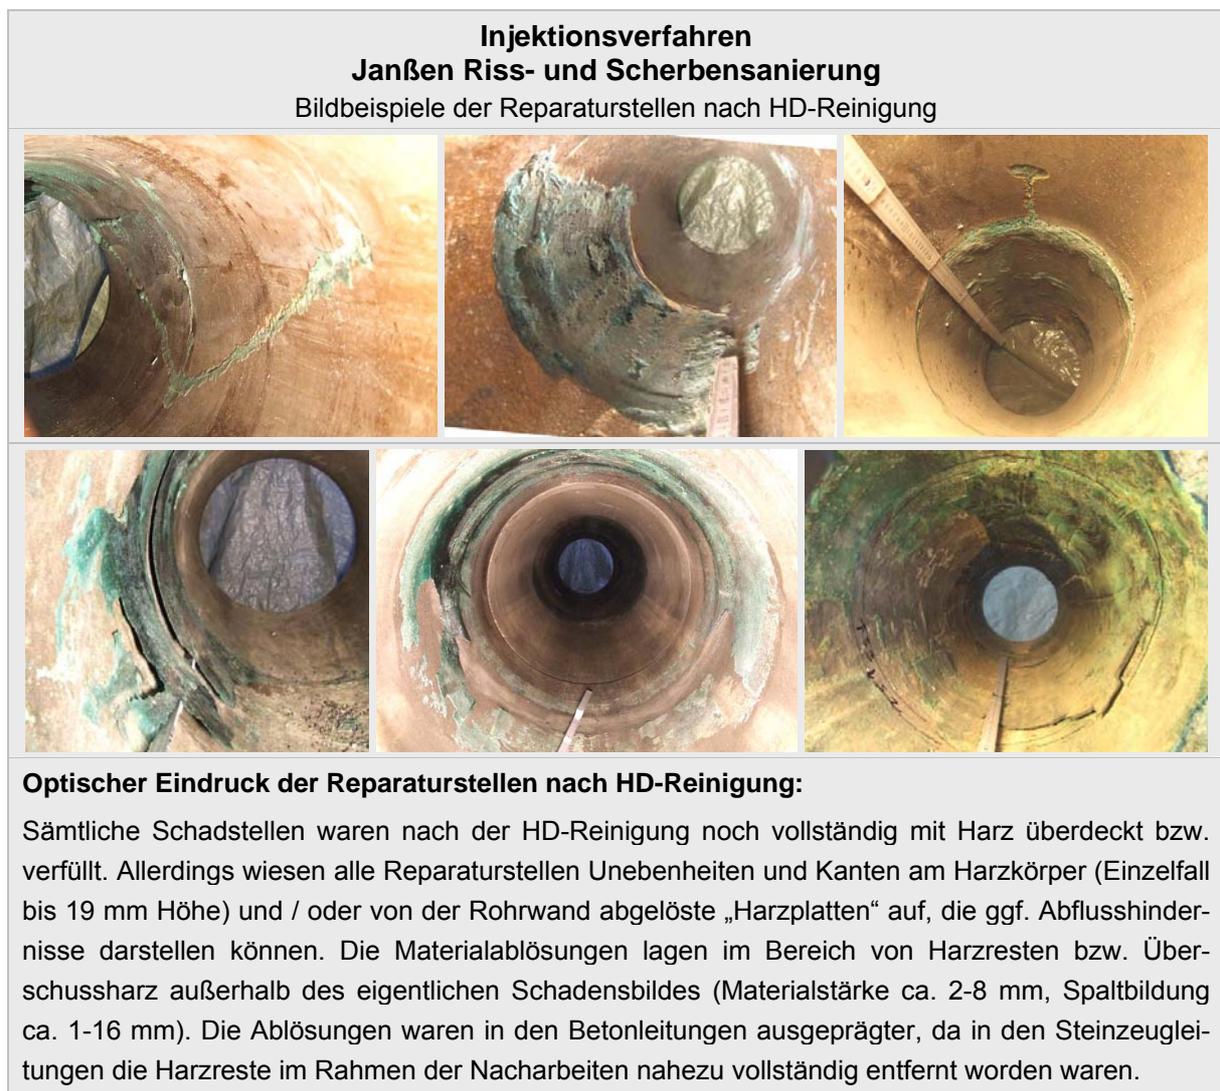
Abb. 51: Bildbeispiele und optischer Gesamteindruck - Reparaturstellen nach HD-Reinigung (Janßen Riss- und Scherbensanierung)

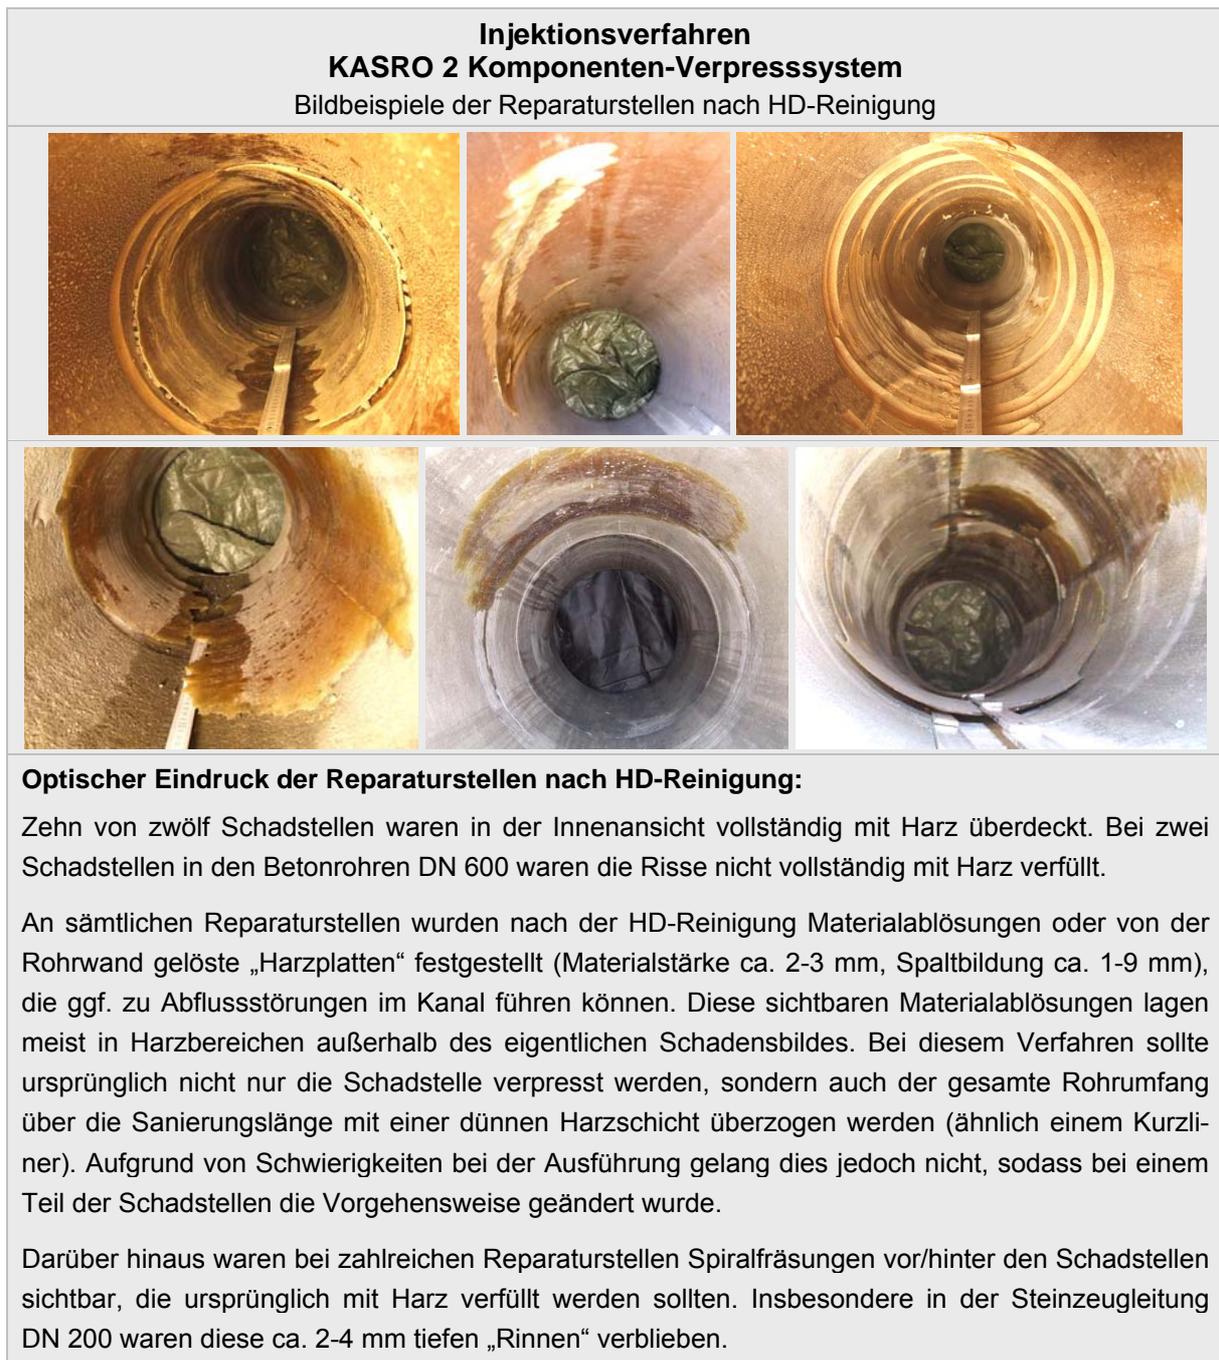
Abb. 52: Bildbeispiele und optischer Gesamteindruck - Reparaturstellen nach HD-Reinigung (KASRO 2 Komponenten-Verpresssystem)

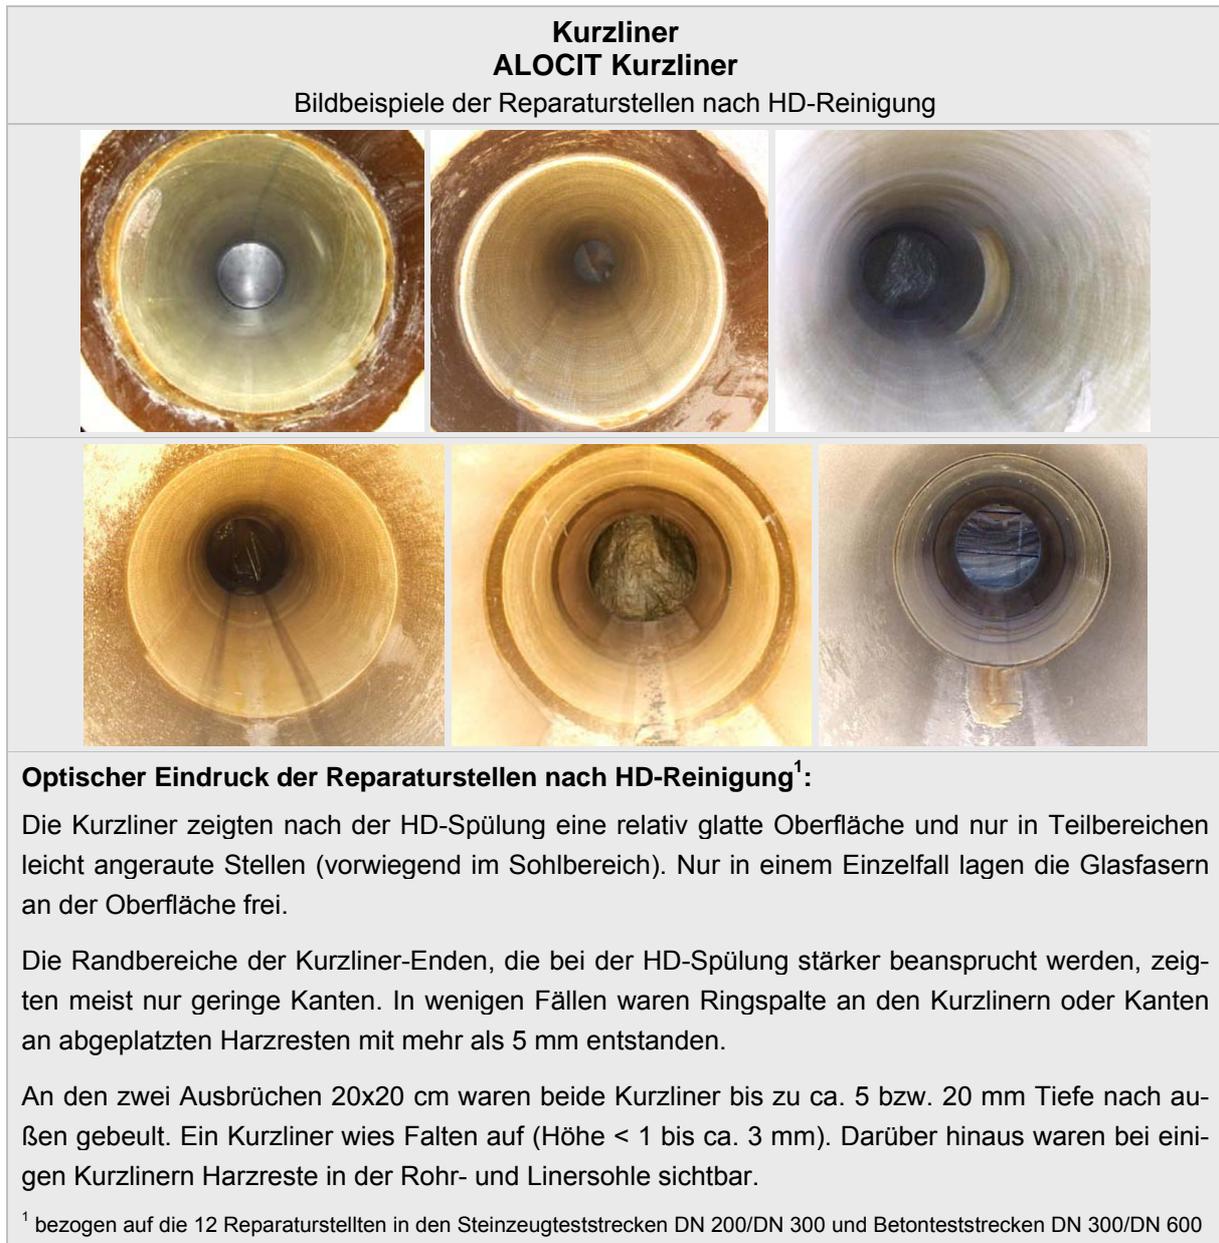
Abb. 54: Bildbeispiele und optischer Gesamteindruck - Reparaturstellen nach HD-Reinigung (ALOCIT Kurzliner)

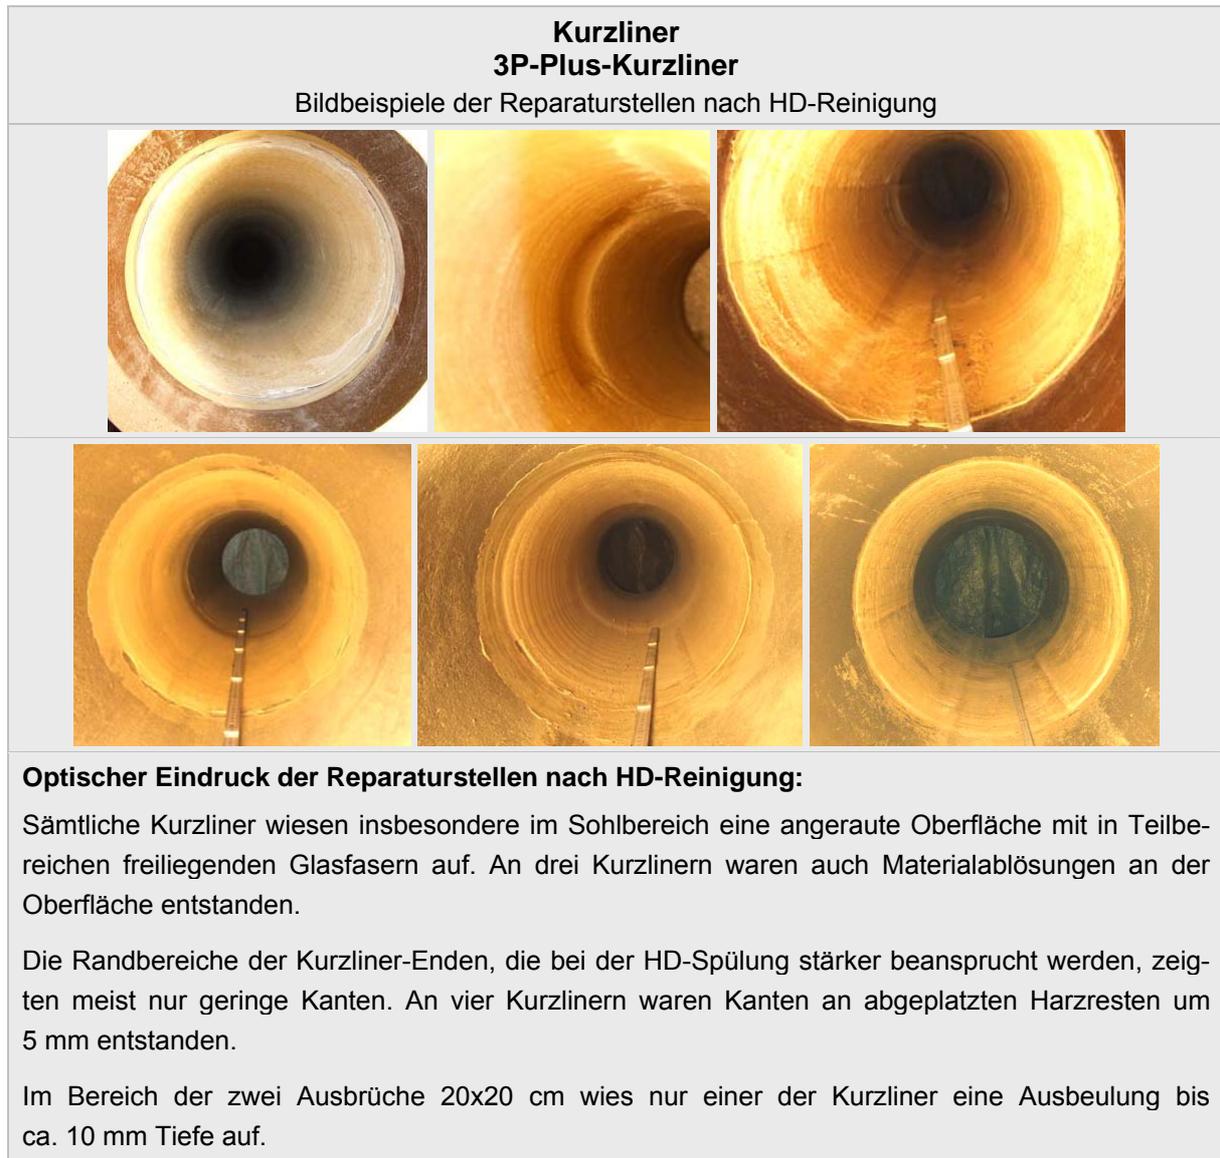
Abb. 55: Bildbeispiele und optischer Gesamteindruck - Reparaturstellen nach HD-Reinigung (3P-Plus-Kurzliner)

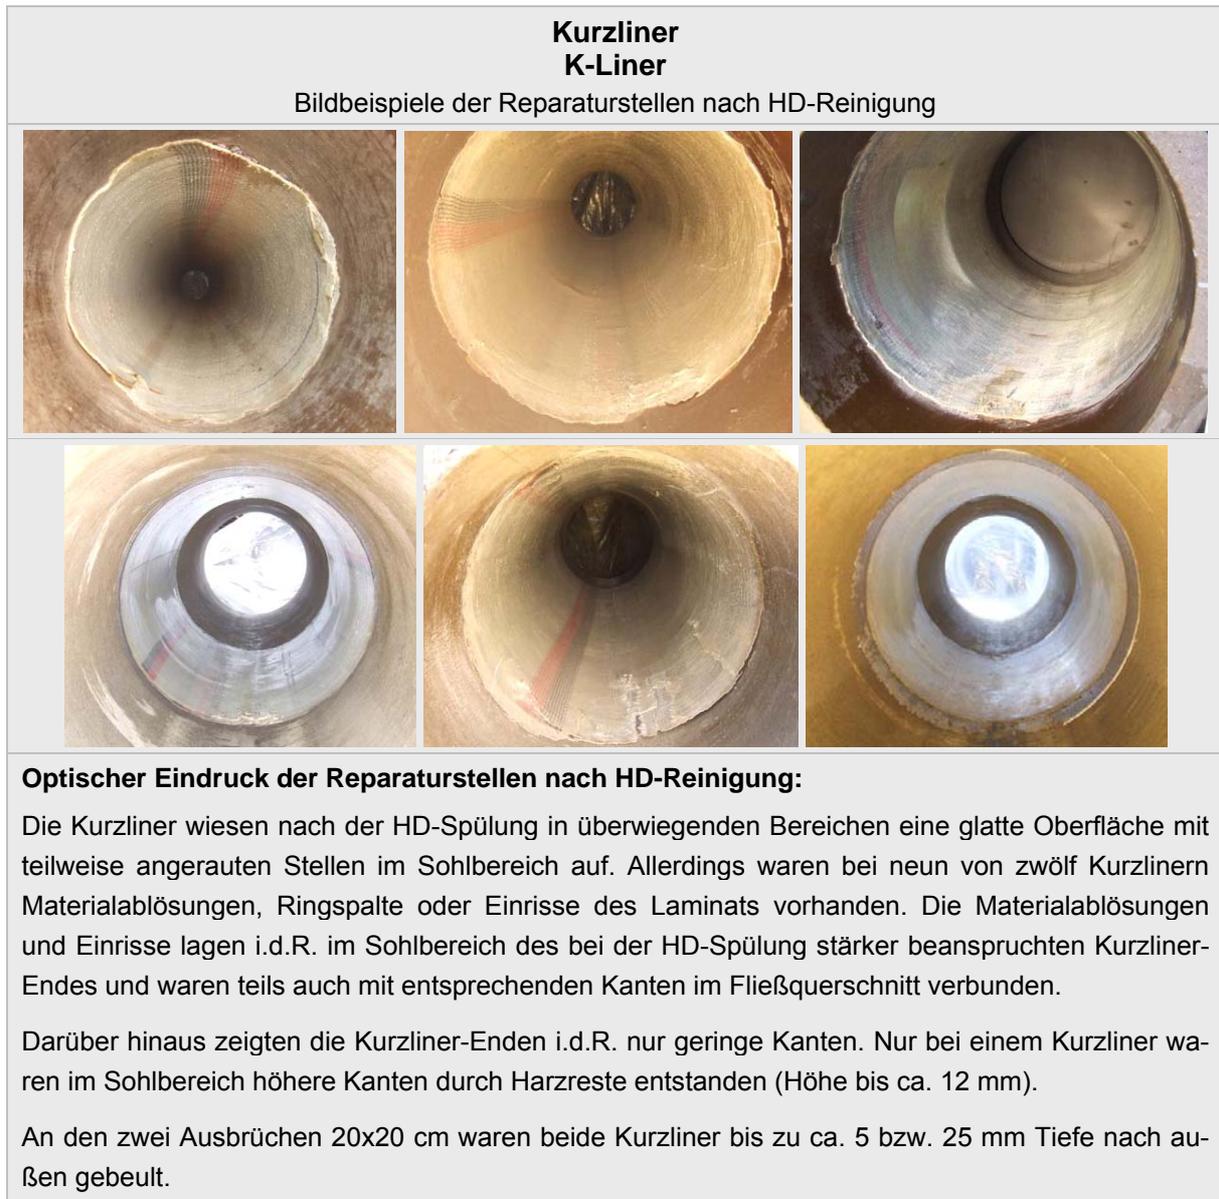
Abb. 56: Bildbeispiele und optischer Gesamteindruck - Reparaturstellen nach HD-Reinigung (K-Liner)

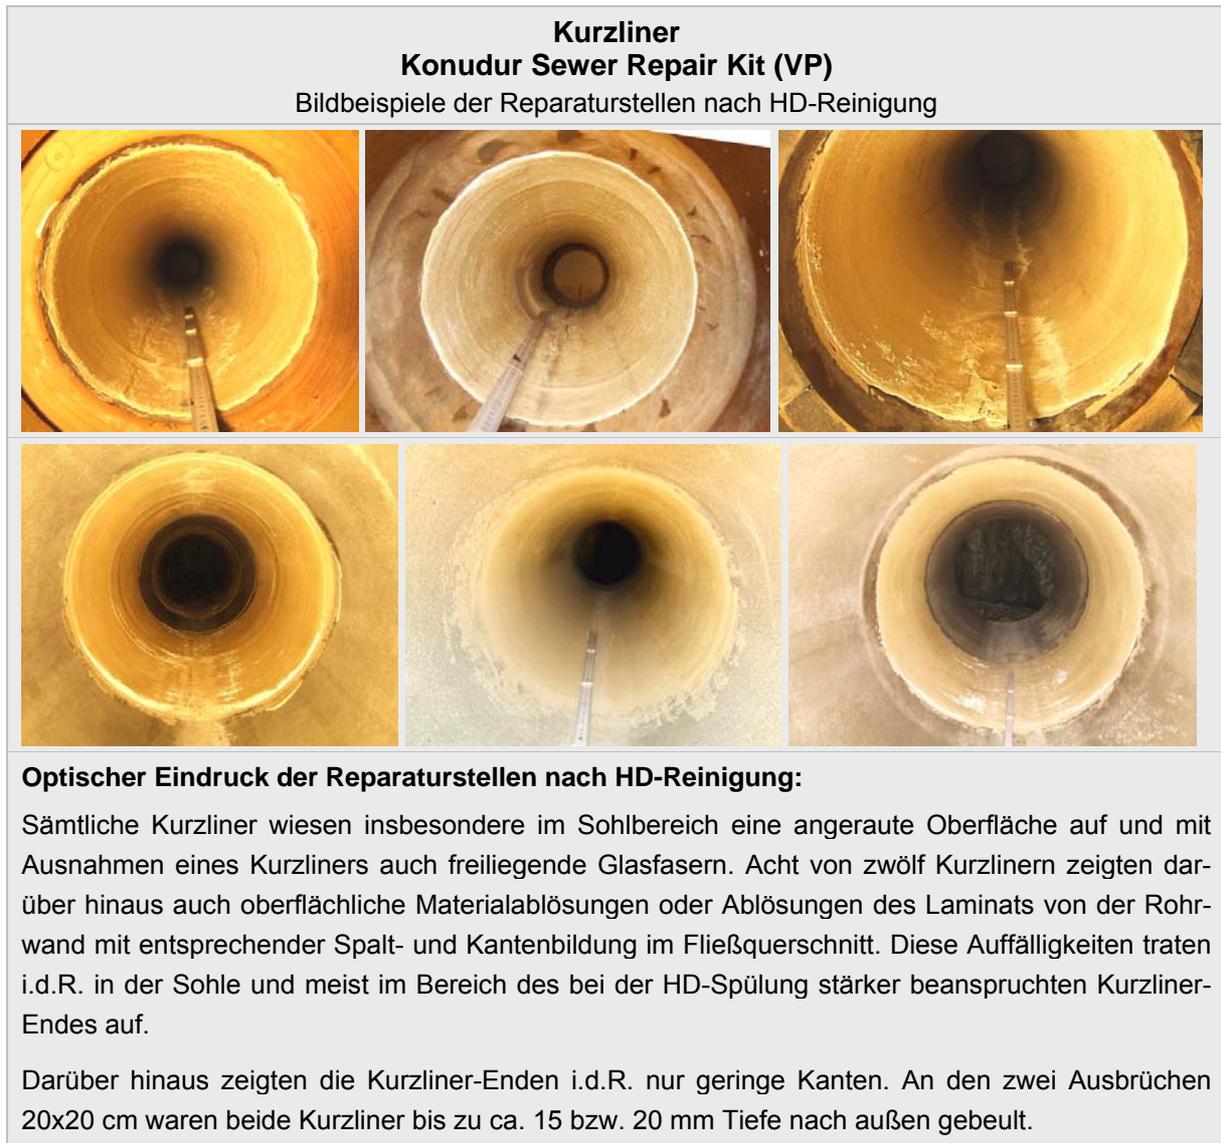
Abb. 57: Bildbeispiele und optischer Gesamteindruck - Reparaturstellen nach HD-Reinigung (Konudur Sewer Repair Kit (VP))

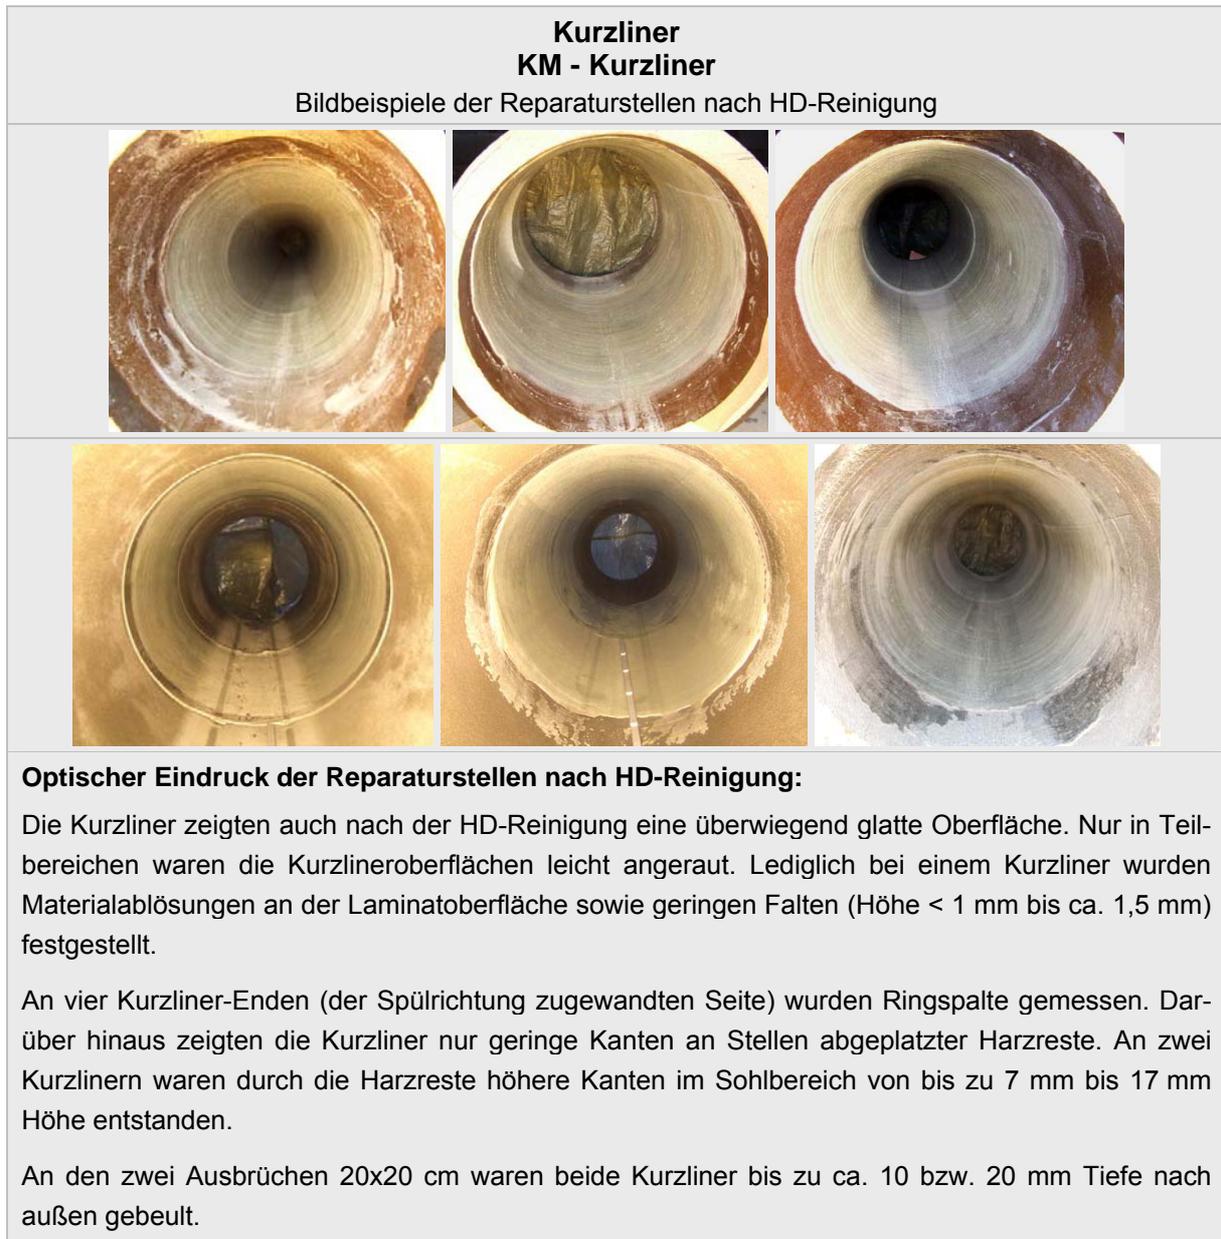
Abb. 58: Bildbeispiele und optischer Gesamteindruck - Reparaturstellen nach HD-Reinigung (KM - Kurzliner)

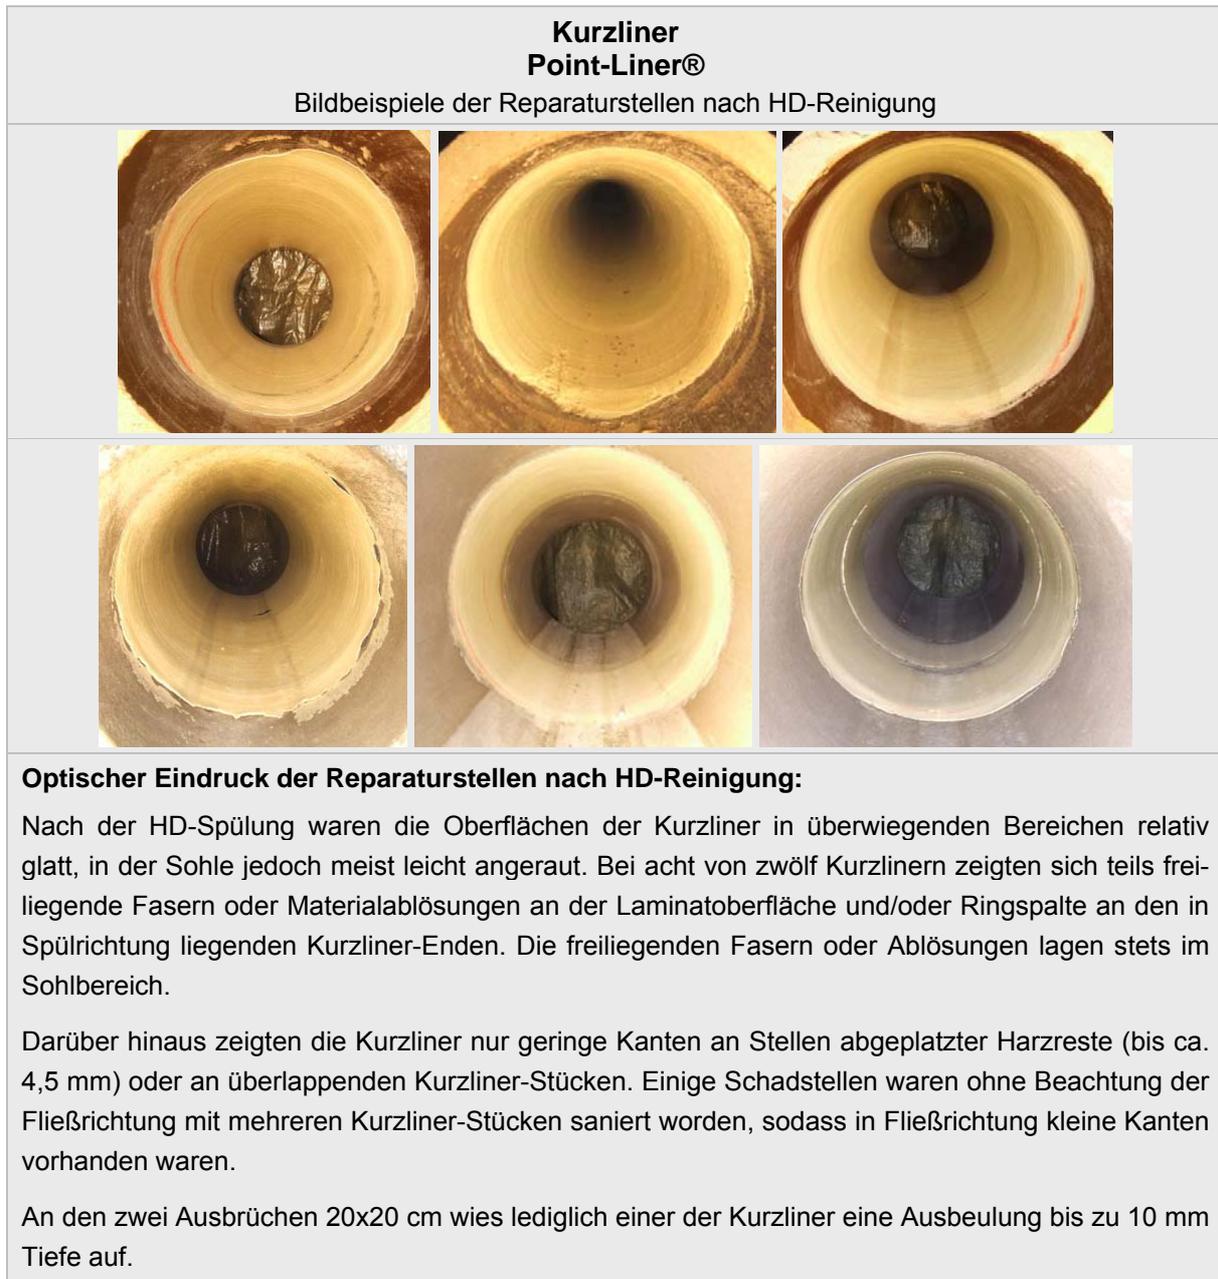
Abb. 59: Bildbeispiele und optischer Gesamteindruck - Reparaturstellen nach HD-Reinigung (Point-Liner®)

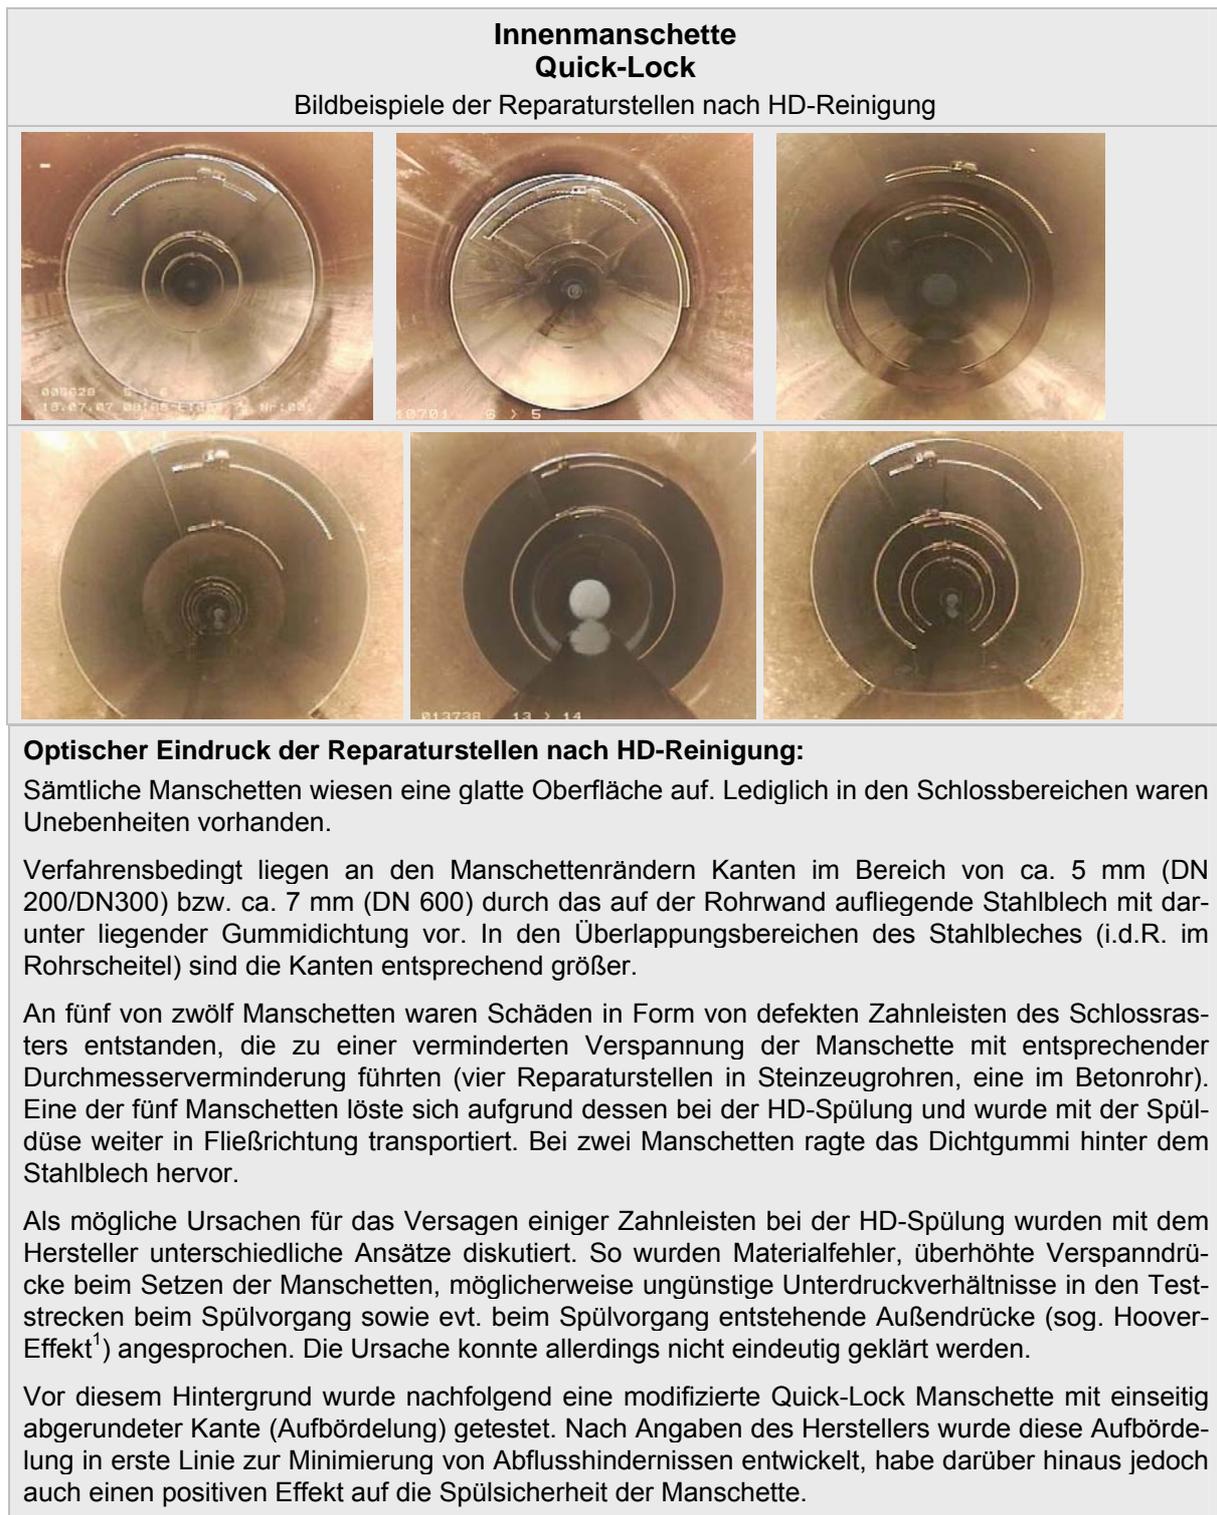
Abb. 60: Bildbeispiele und optischer Gesamteindruck - Reparaturstellen nach HD-Reinigung (Quick-Lock)
