## IKT-Warentest

### „Janßen-Stutzensanierung mit Harz“

## W0003: IKT-Warentest „Janßen-Stutzensanierung mit Harz“

**Gelsenkirchen, Februar 2006**

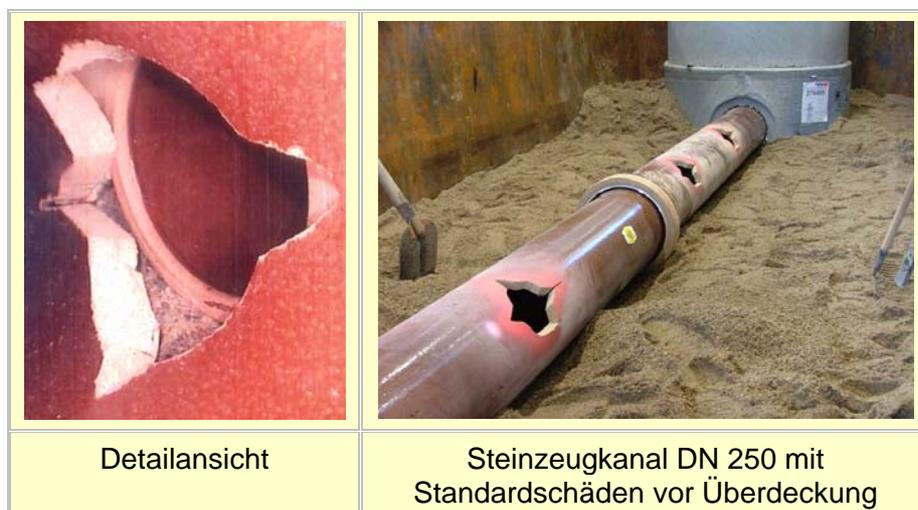
Der Standardschaden war ein nicht fachgerecht eingebauter Anschlussstutzen mit starker Beschädigung des Bohrlochs durch Riss- und Scherbenbildung (Abb. 4). Der Versuchskanal DN 250 wurde so aufgebaut, dass jeweils eine Zugangsmöglichkeit am Anfang und Ende der Versuchsstrecke vorhanden war. An den definiert eingebrachten Schadstellen wurden die Anschlussleitungen senkrecht zur Rohrachse angeschlossen.

Abb. 4: Standardschaden: Starke Beschädigung des Bohrlochs durch Riss- und Scherbenbildung

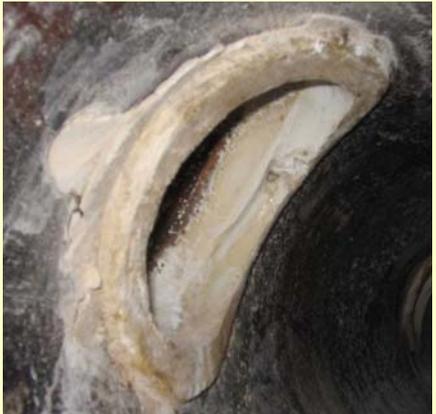
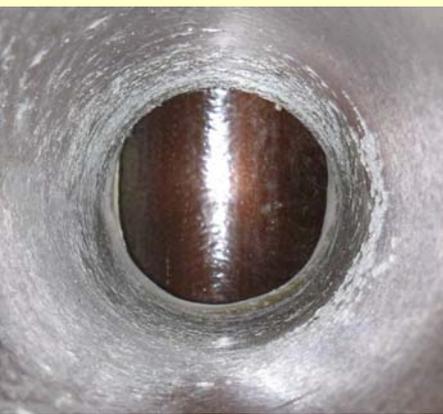
Nummer	Ansicht aus dem Hauptkanal	Blick in die Anschlussleitung
Reparaturstelle 1

Stutzen	Vorarbeiten	Verbrauchte Materialmenge [kg]	Dauer der Sanierung (Fräsen bis Aushärtung) [h]	Bemerkung
Standard-schaden 1	Fräsen; HD-Spülung	ca. 23 kg	ca. 3,5	Aufgrund des nach Meinung der Janßen GmbH optisch nicht einwandfreien Sanierungsergebnisses wurde ein zweiter Injektionsvorgang durchgeführt. Nach Aussage der Janßen GmbH wurde eine anschließend mit Luftdruck durchgeführte Dichtheitsprüfung bestanden (Randbedingungen der Prüfung: 0,2 bar Luftdruck über ca. 1,5 min, erdüberdeckter Rohrstrang).
Standard-schaden 2	Fräsen; HD-Spülung	ca. 5 kg	ca. 1,0	Es wurde ein Injektionsvorgang durchgeführt. Nach Aussage der Janßen GmbH wurde eine anschließend mit Luftdruck durchgeführte Dichtheitsprüfung bestanden (Randbedingungen der Prüfung: 0,2 bar Luftdruck über ca. 1,5 min, erdüberdeckter Rohrstrang).
Standard-schaden 3	Fräsen; HD-Spülung	ca. 46 kg	ca. 5,0	Die nach dem ersten Verpressvorgang von der Janßen GmbH mit Luftdruck durchgeführte Dichtheitsprüfung wurde nicht bestanden. Aufgrund des nach einem zweiten Injektionsvorgang nach Meinung der Janßen GmbH optisch nicht einwandfreien Sanierungsergebnisses wurde ein dritter Injektionsvorgang ausgeführt. Nach Aussage der Janßen GmbH wurde die nach dem dritten Injektionsvorgang mit Luftdruck durchgeführte Dichtheitsprüfung bestanden (Randbedingungen der Prüfung: 0,2 bar Luftdruck über ca. 1,5 min, erdüberdeckter Rohrstrang).

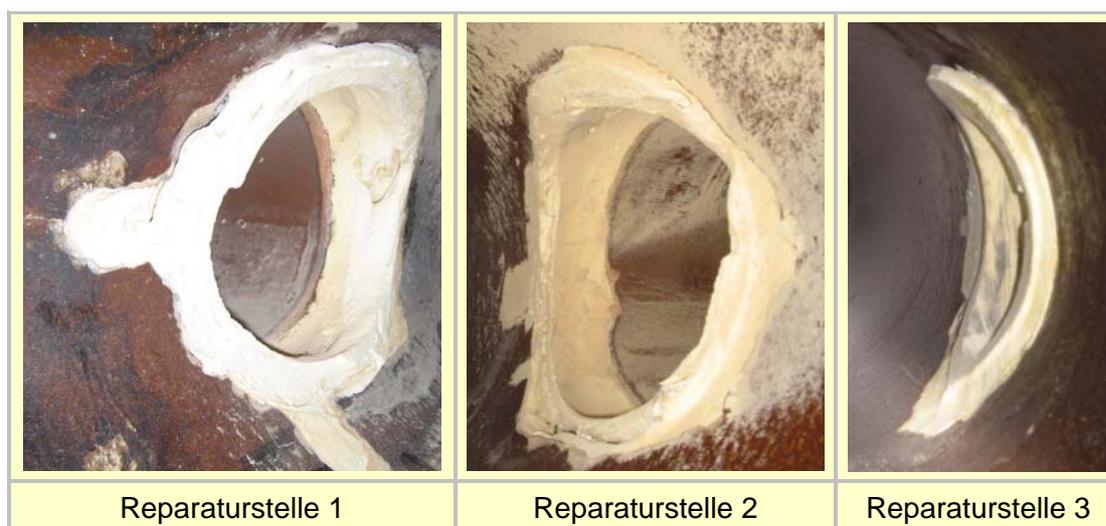
Die Hochdruckreinigung führte zu Veränderungen an den reparierten Anschlussstutzen. An den im Hauptkanal liegenden Kragen der Injektionskörper und an den Bereichen in den Anschlussleitungen wurde Abrieb festgestellt (Abb. 5).

Abb. 5: Zustand der Reparaturstellen nach Hochdruckreinigung

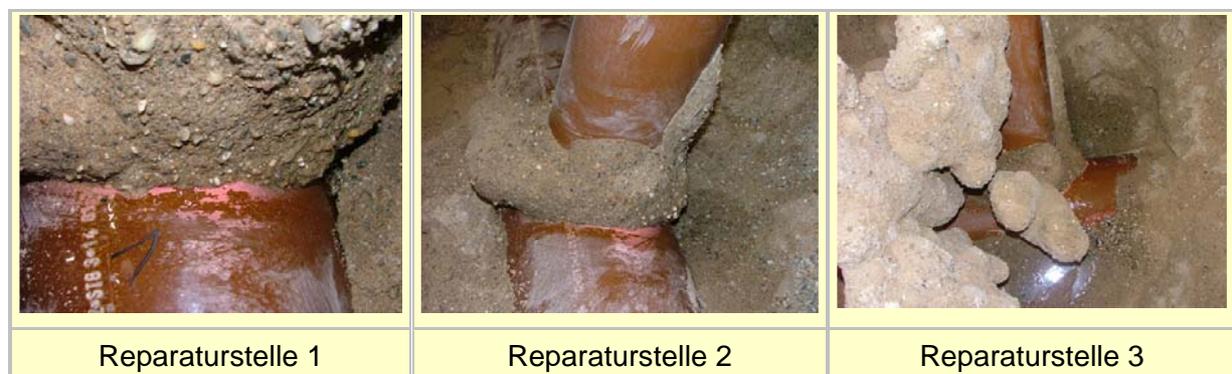
Bei den Wasserdichtheitsprüfungen nach der Reparatur wurde an allen Reparaturstellen stark fließender Wasseraustritt festgestellt. Das Wasser trat unmittelbar nach Befüllung des Systems schon bei geringer Druckhöhe deutlich an den Sanierungskörpern aus.

Abb. 6: Wasseraustritt an den freigelegten Reparaturstellen

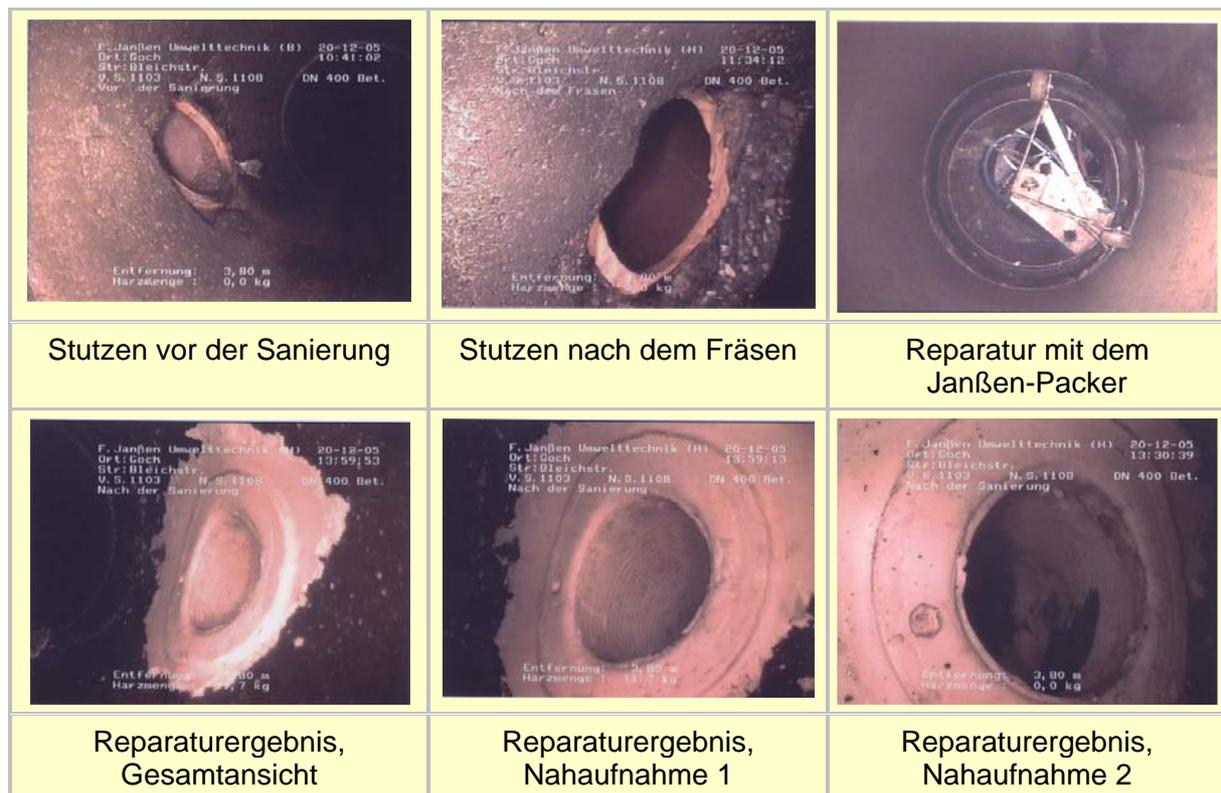
Die Injektion diente zur Reparatur eines schadhafte Anschlussstutzens in einem Beton-Kanal DN 400. Der optische Eindruck des Reparaturergebnisses wird als

durchweg positiv eingeschätzt. Dies lässt den Schluss zu, dass die Funktionsfähigkeit der Anschlüsse durch die Reparaturmaßnahme deutlich verbessert wurde, wobei sich diese Beurteilung auf die bei den Kamerabefahrungen im Hauptkanal ersichtlichen Ergebnisse bezieht. Dichtheitsprüfungen wurden nach der Reparatur nicht durchgeführt. Abb.8 stellt Eindrücke von der Reparaturmaßnahme sowie das optische Ergebnis dar.

Abb.8: In situ: Reparatur und Ergebnis
