IKT-Warentest „Janßen-Stutzensanierung mit Mörtel“

- Februar 2006 -

W0003: IKT-Warentest „Janßen-Stutzensanierung mit Mörtel“

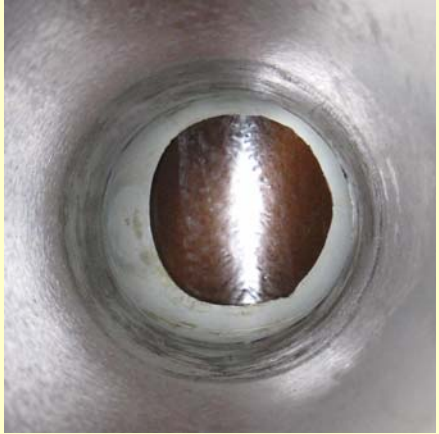
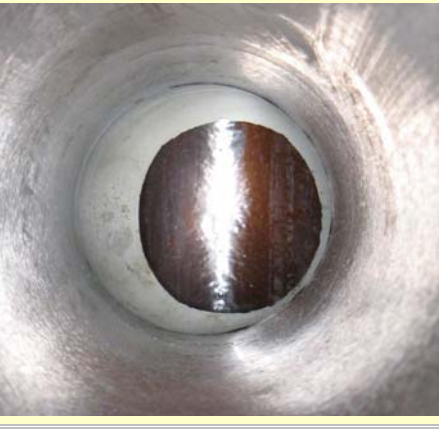
Tabelle 2: Reparaturergebnisse, Janßen-Stutzensanierung mit dem Mörtel JaGoCem

Nummer	Ansicht aus dem Hauptkanal	Blick in die Anschlussleitung
Reparaturstelle 1

Reparaturstelle 2	 	 
Reparaturstelle 3

Stutzen	Vorarbeiten	Verbrauchte Materialmenge [kg]	Dauer der Sanierung (Fräsen bis Aushärtung) [h]	Bemerkung
Standard-schaden 1	Fräsen; HD-Spülung	ca. 20 kg	ca. 1,5	Es wurde ein Injektionsvorgang durchgeführt. Nach Aussage der Janßen GmbH wurde eine anschließend mit Luftdruck durchgeführte Dichtheitsprüfung bestanden (Randbedingungen der Prüfung: 0,2 bar Luftdruck über ca. 1,5 min, erdüberdeckter Rohrstrang).
Standard-schaden 2	Fräsen; HD-Spülung	ca. 30 kg	ca. 3,5	Es wurden drei Injektionsvorgänge durchgeführt, bis das Sanierungsergebnis aus Sicht der Janßen GmbH zufriedenstellend war. Nach Aussage der Janßen GmbH wurde eine anschließend mit Luftdruck durchgeführte Dichtheitsprüfung bestanden (Randbedingungen der Prüfung: 0,2 bar Luftdruck über ca. 1,5 min, erdüberdeckter Rohrstrang).
Standard-schaden 3	Fräsen; HD-Spülung	ca. 30 kg	ca. 1,0	Es wurde ein Injektionsvorgang durchgeführt. Nach Aussage der Janßen GmbH wurde eine anschließend mit Luftdruck durchgeführte Dichtheitsprüfung bestanden (Randbedingungen der Prüfung: 0,2 bar Luftdruck über ca. 1,5 min, erdüberdeckter Rohrstrang).

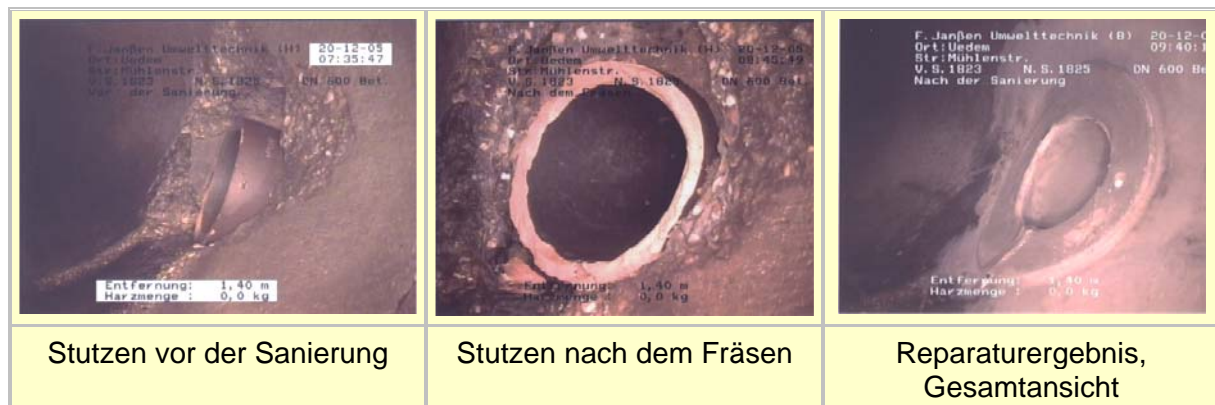
Die Injektion diente zur Reparatur eines schadhafte Anschlussstutzens in einem Beton-Kanal DN 600. Der optische Eindruck des Reparaturergebnisses wird als durchweg positiv eingeschätzt. Dies lässt den Schluss zu, dass die Funktionsfähigkeit der Anschlüsse durch die Reparaturmaßnahme deutlich verbessert wurde, wobei sich diese Beurteilung auf die bei den Kamerabefahrungen im Hauptkanal ersichtli-

chen Ergebnisse bezieht. Dichtheitsprüfungen wurden nach der Reparatur nicht durchgeführt. Abb.7 stellt den Anschlussstutzen vor und nach der Reparatur dar.

Abb.7: In situ: Reparatur und Ergebnis
