IKT-Warentest

„Reparaturverfahren für Anschlussstutzen“

- Strobel-Betonverfahren -

W0001: IKT-Warentest „Strobel-Betonverfahren“ zur Reparatur von Anschlussstutzen

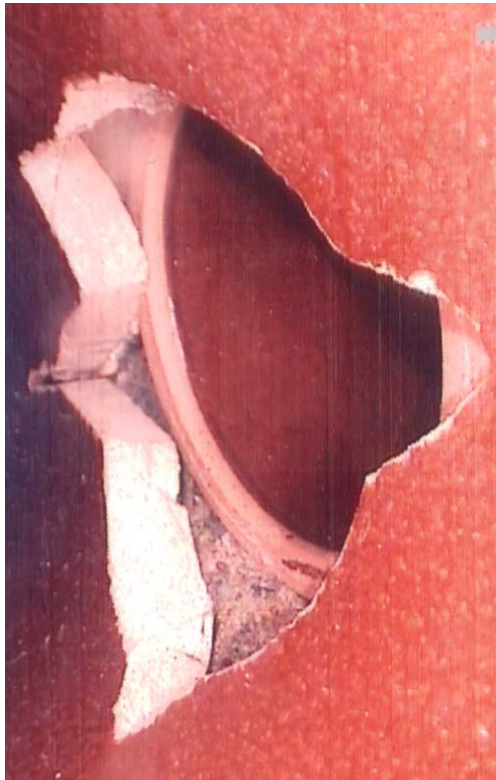
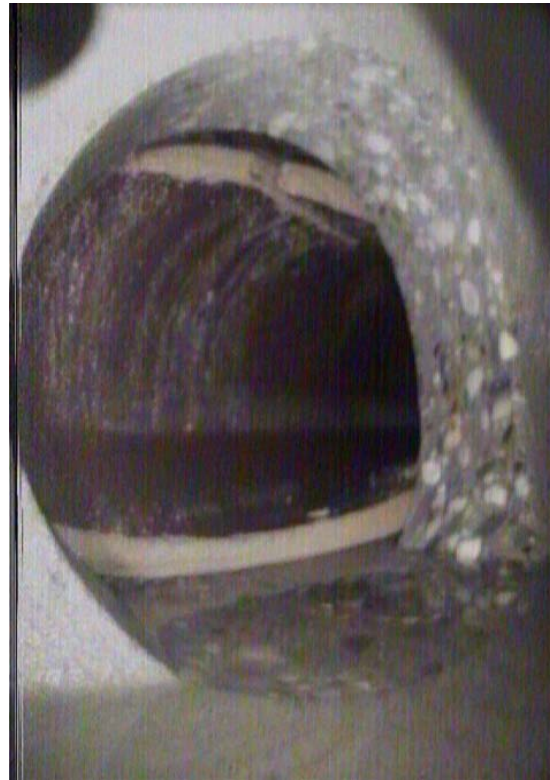
Der Standardschaden für die Reparatur mit dem Strobel-Betonverfahren war ein nicht fachgerecht eingebauter Anschlussstutzen mit starker Beschädigung des Bohrlochs durch Riss- und Scherbenbildung (Abb. 4). Der Extremschaden für die Reparatur mit dem Strobel-Betonverfahren war ein nicht fachgerecht eingebauter Anschlussstutzen mit abgewinkelter Anschlussleitung sowie einem Längsriss in der Anschlussleitung (Abb. 4).

Abb. 4: Schadensbilder: a) Standardschaden: Starke Beschädigung des Bohrlochs durch Riss- und Scherbenbildung; b) Extremschaden: Im spitzen Winkel angeschlossene Anschlussleitung, Rissbildung in der Anschlussleitung und eindringendes Grundwasser

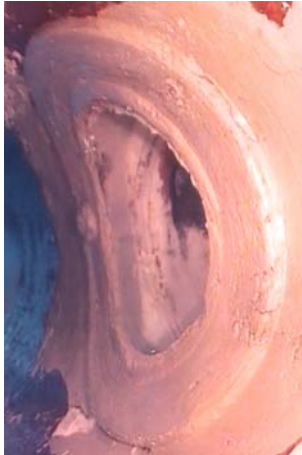
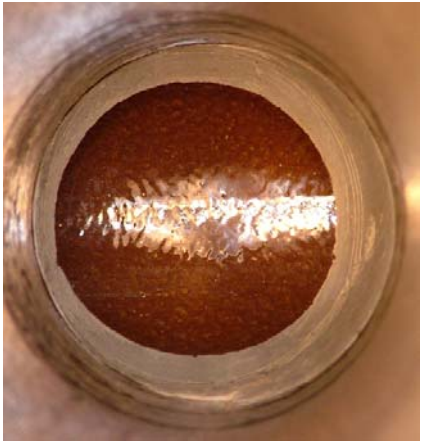
Reparaturergebnisse des Strobel-Betonverfahrens am Standardschaden		
Nummer	Ansicht aus dem Hauptkanal	Blick in die Anschlussleitung
Reparaturstelle 1

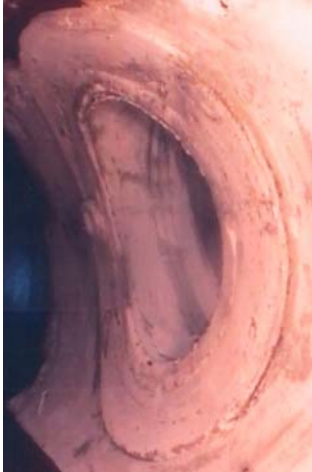
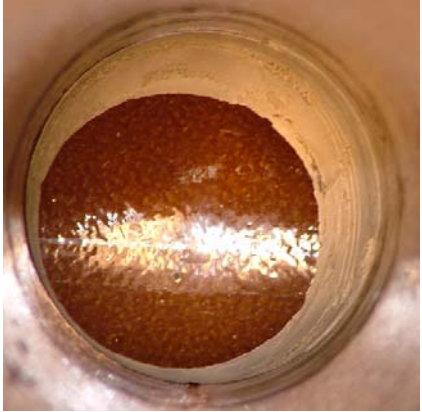
Reparaturstelle 2

Strobel-Betonverfahren	Stutzen	Vorarbeiten	Injektionsmaterial	Materialmenge [kg]	Dauer (Fräsen bis Aushärtung) [h]	Bemerkung
Standardschaden	1	Fräsen; HD-Spülung	Ergelit Kanaltec IS	ca. 13	ca. 1 ¹ / ₄	-
	2			ca. 14	ca. 1 ¹ / ₄	-
	3			ca. 15	ca. 1 ¹ / ₄	-
Extremschaden	1	Fräsen; HD-Spülung	Ergelit Kanaltec IS	ca. 25	ca. 2 ¹ / ₂	-
	2			ca. 39	ca. 4	Anschlussleitung beim Verpressen gebrochen. Erneutes Verpressen notwendig.
	3			ca. 23	ca. 2 ¹ / ₂	-

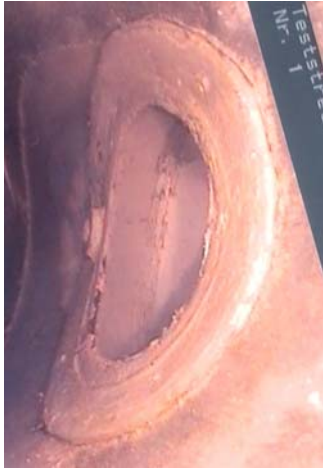
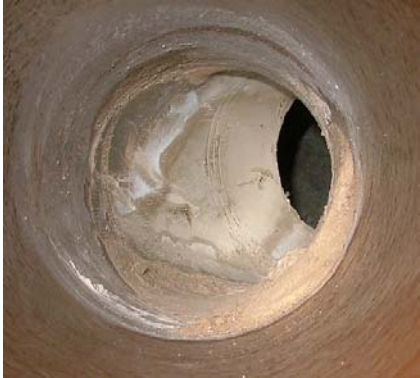
Reparaturergebnisse des Strobel-Betonverfahrens am Extremschaden		
Nummer	Ansicht aus dem Hauptkanal	Blick in die Anschlussleitung
Reparaturstelle 1

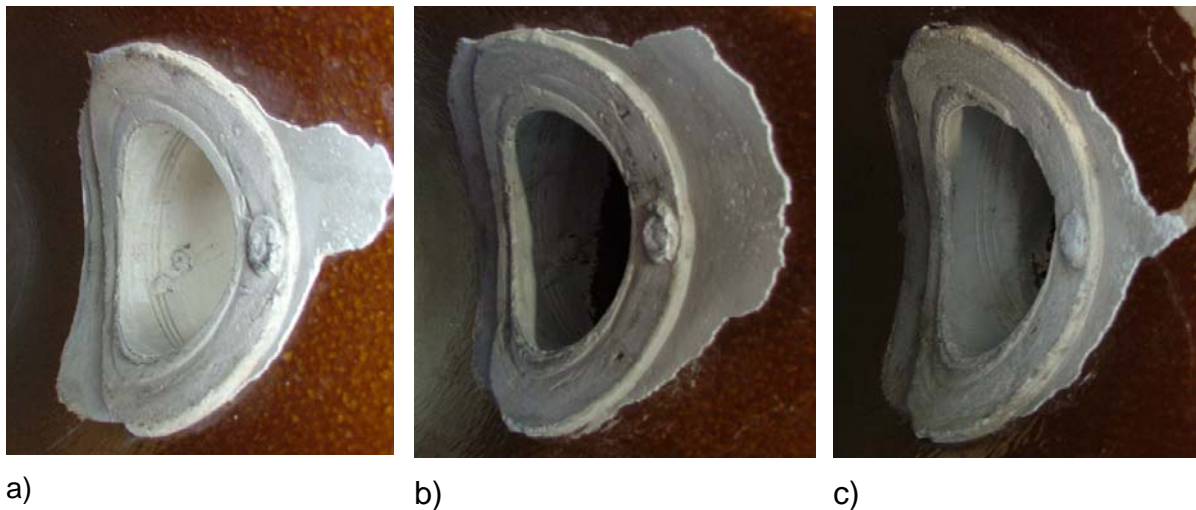
Bei den mit dem Strobel-Betonverfahren reparierten Anschlussstutzen führte die Hochdruckreinigung lediglich zu geringfügigen Veränderungen an den im Hauptkanal liegenden Bereichen der Injektionskörper. An den Kragen der Injektionskörper wurden keine Ausbrüche festgestellt (Abb. 7). Die in der Anschlussleitung liegenden Teile der Injektionskörper zeigten ebenfalls nur geringfügige Veränderungen, Ablösungen von Injektionsmaterial an den Bereichen in den Anschlussleitungen wurden nicht festgestellt.

Abb. 7: Zustand nach Hochdruckreinigung: a) Reparaturstelle 1; b) Reparaturstelle 2; c) Reparaturstelle 3

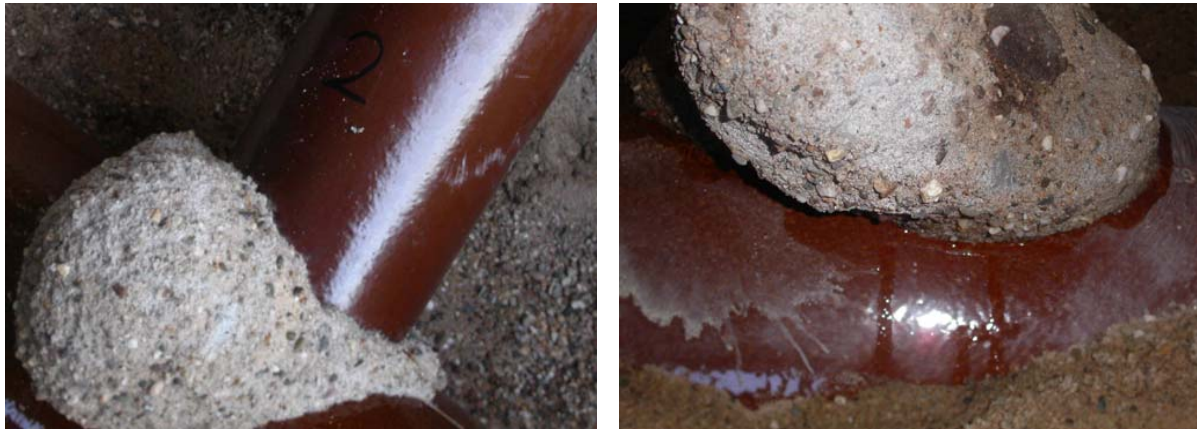
Die Mehrzahl der reparierten Standardschäden war bei den Dichtheitsprüfungen unmittelbar nach der Reparatur dicht. Die Belastung durch Hochdruckspülungen führte jedoch zur Abminderung bzw. zum Verlust der Dichtwirkung an diesen Reparaturstellen. Dennoch war bei den Dichtheitsprüfungen nach der Hochdruckspülung eine Reparaturstelle bis zu einem Innenwasserdruck von 0,3 bar dicht (Abb. 9; Tabelle 6).

Abb. 9: Bsp. Dichtheitsprüfungen am Standardschaden: a) dichte Reparaturstelle 2; b) undichte Reparaturstelle 3 nach Belastung durch Hochdruckreinigung

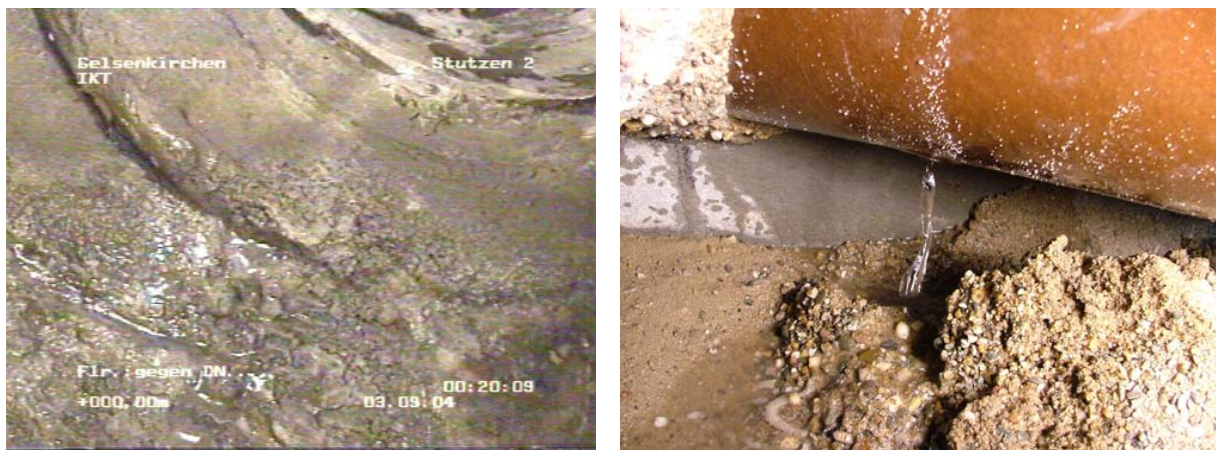
Die reparierten Extremschäden waren sowohl bei Außenwasserdruck als auch bei Innenwasserdruck undicht. Bei Außenwasserdruck in Rohrscheitelhöhe wurde i.d.R. tropfender Wassereintritt festgestellt. Der Innenwasserdruck in Höhe von 0,3 bar führte zu einem fließenden Wasseraustritt an allen Reparaturstellen (Abb. 10; Tabelle 7).

Abb. 10: Bsp. Dichtheitsprüfungen am Extremschaden: a) Wassereintritt an der Reparaturstelle 2 bei Außenwasserdruck; b) Wasseraustritt an der Reparaturstelle 1 bei Innenwasserdruck

Allerdings entspricht die „Dichtwirkung“ der Reparaturen mit dem Strobel-Betonverfahren noch nicht den Anforderungen der Kanalnetzbetreiber. Vor allem beim Extremschaden wurden diesbezüglich Mängel festgestellt. Ein Ansatzpunkt für die Verbesserung der Dichtwirkung ist z.B. die Verbundfestigkeit zwischen Injektionsmaterial und Kanalrohroberfläche.

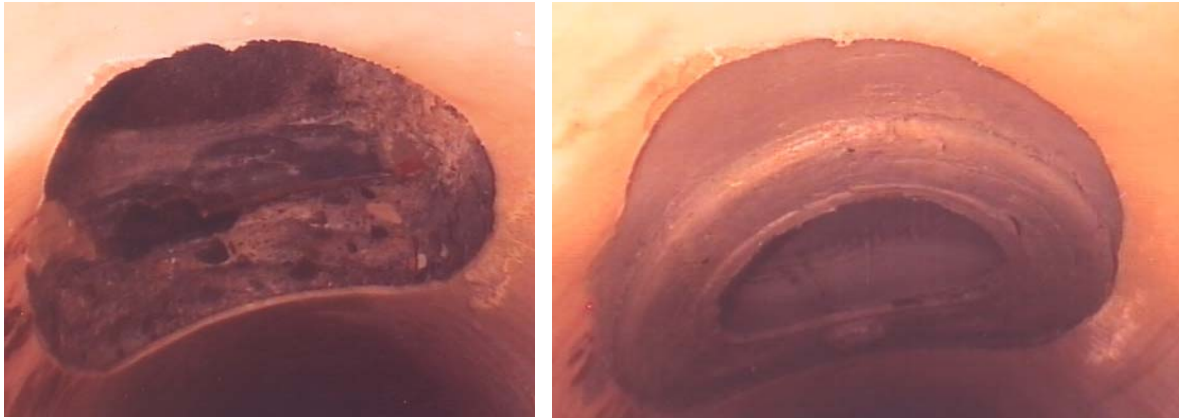
Der optische Eindruck der Reparaturergebnisse wurde bei der Baustellen-Untersuchung des Strobel-Betonverfahrens durchweg positiv eingeschätzt. Dies lässt den Schluss zu, dass die Funktionsfähigkeit der Anschlüsse durch die jeweilige Re-

Abb.13: In-situ-Beispiel: a) Schadensbild; b) Reparaturergebnis
