# Sanierung von Abwasserschächten

- Untersuchung von Materialien und Systemen zur  
Abdichtung und Beschichtung -

**Kurzbericht zum Forschungsprojekt:**

AZ: I-2-ZV-2.1-08/068 und I-2-ZV-2.1-08/068.1 (IV-7-041 105 0251)

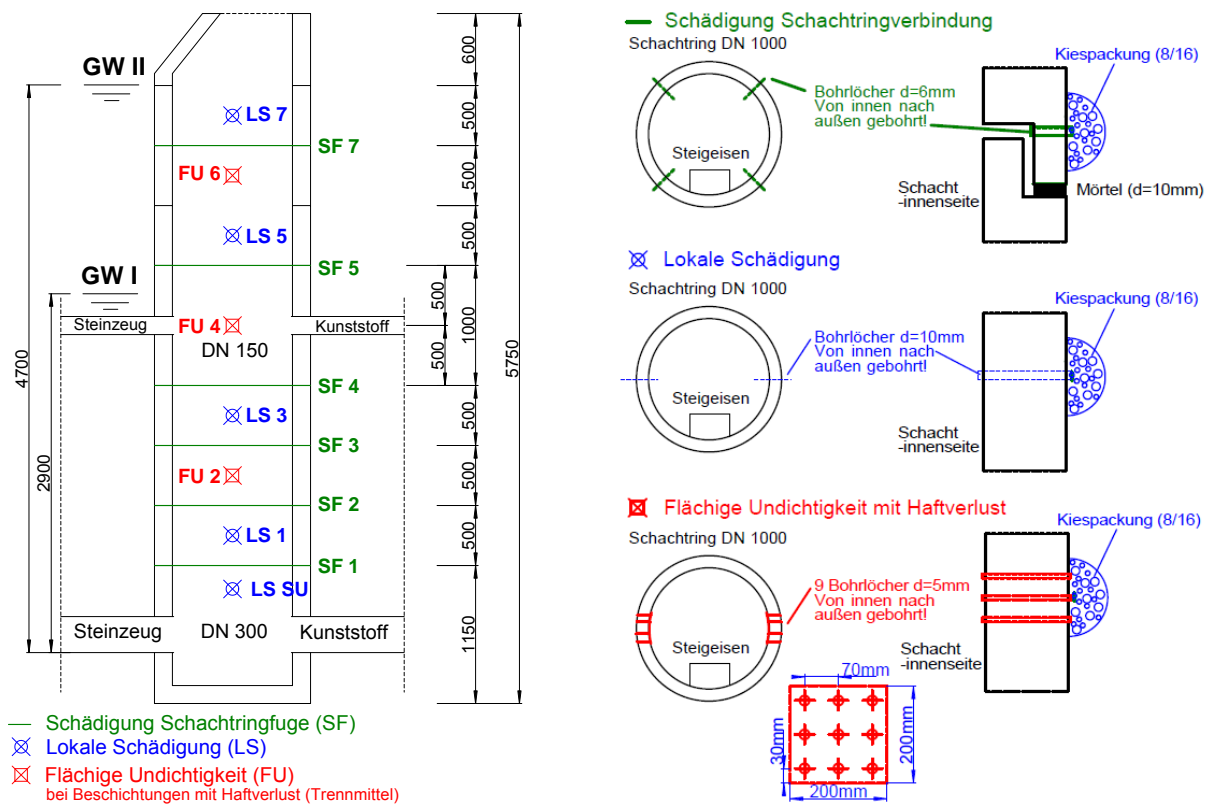
**Bild 3** Schäden in zur Beschichtung bestimmten Schächten: Seitenansicht des Schachtkörpers (links) und Schadensbilder (rechts)

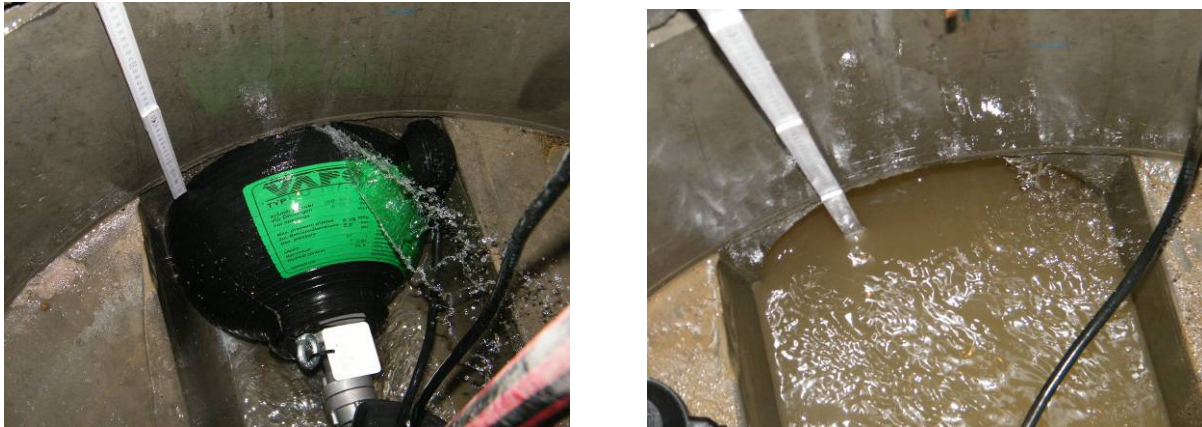
Exemplarisch ist in Bild 4 der starke Wassereindrang durch eine geschädigte Rohr-  
anbindung vor der Sanierung zu erkennen.

**Bild 4** Undichte Rohranbindung DN 300 mit Wassereindrang durch Schadstellen vor der Abdichtung: Absperrblase zur vorübergehenden Abdichtung (links); Starker Wassereindrang unmittelbar nach dem Entfernen der Blase (rechts)

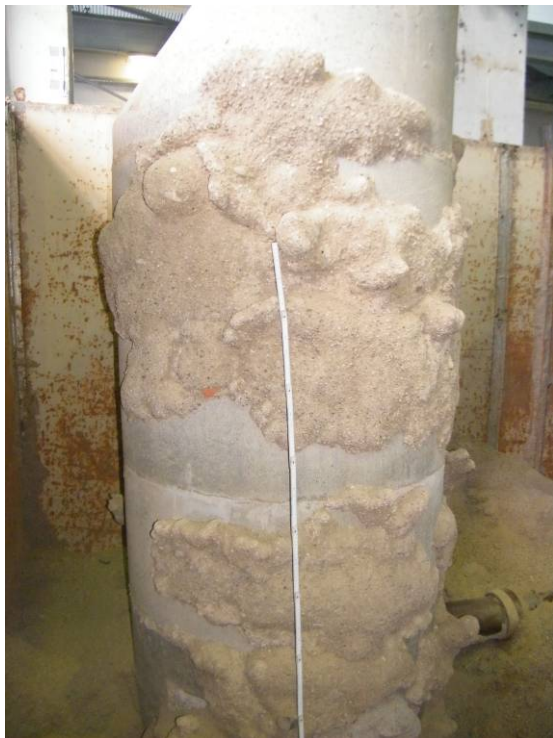
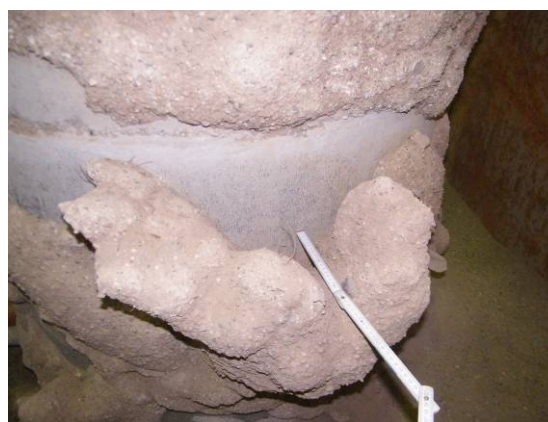
*Bild 5 Polyurethan-Injektionskörper an der Schachtaußenseite (links), Detailaufnahme (rechts)*

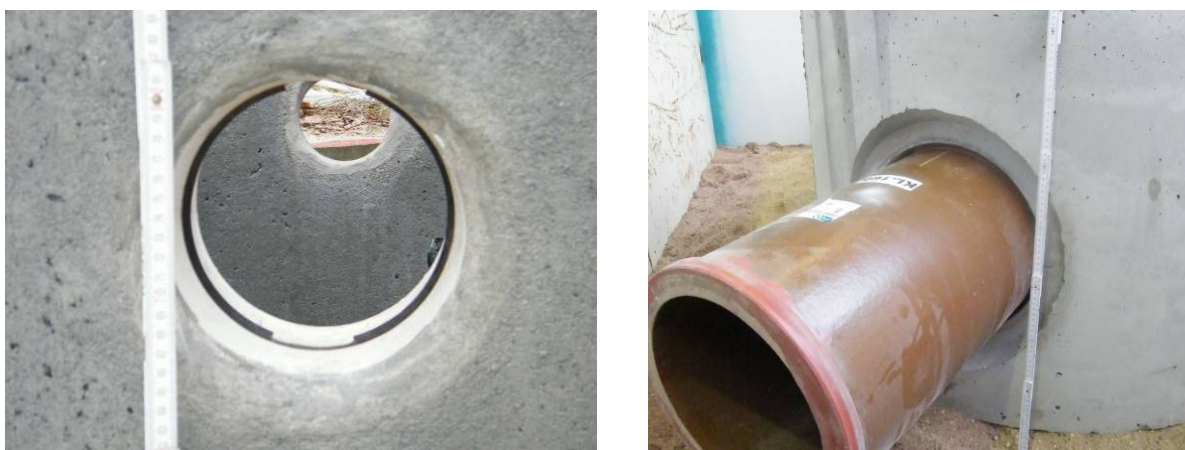
Das schlechtere Ergebnis bei der kleineren Nennweite DN 150 ist vermutlich auf die im Vergleich zu den Einbindungen DN 300 deutlich kleineren zu injizierenden Ringräume zurückzuführen. Die Injektionspacker müssen hier in die Schachtwand gesetzt werden. Bild 6 verdeutlicht die Situation bei den unterschiedlichen Nennweiten. Während bei den Zuläufen mit kleineren Nennweiten (DN 150) einfach zylindrische Durchgänge vorlagen, fanden sich beim Anschluss der größeren Nennweite auch größere Ringräume mit abgestuften Durchgängen. Hier wäre zu hinterfragen, ob durch Erhöhung der Packer-Anzahl bei kleinerer Nennweite ggf. bessere Ergebnisse erzielt werden können.

*Bild 6 Unterschiedliche Rohreinbindungen: Kleine Ringräume bei DN 150 (links) und größere Ringräume bei DN 300 (rechts)*

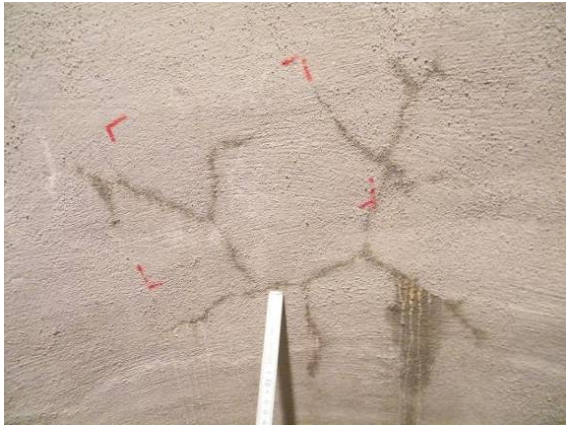
Insgesamt lieferten die eingesetzten Mörtelbeschichtungen in den durchgeführten Großversuchen ein durchaus zufriedenstellendes Ergebnis. Sie zeigten zwar vielfach optische Mängel, jedoch bestand auch an Hohlstellen oder im Bereich von Rissen kaum Infiltrationsgefahr. Bei etwa der Hälfte der mineralischen Beschichtungen zeigten sich, unabhängig von der Art der Nachbehandlung, Risse und Feuchtefahnen an der Schachtwand, allerdings keine Undichtigkeiten mit messbarem Wasserzufluss. Dies galt auch für die Stellen, an denen der Verbund mit Trennmittel planmäßig geschwächt wurde (Bild 7). Das Trennmittel wurde durch das IKT an diesen Stellen vor der Beschichtung aufgetragen, um erste Hinweise zur „Robustheit“ des Sanierungssystems gegenüber unplanmäßigen Verbundschwächen zu erfassen, wie sie in der Praxis bei fehlender Untergrundvorbehandlung auftreten können.

**Bild 7** Mineralische Beschichtung im Bereich, an dem der Verbund mit Trennmittel planmäßig geschwächt wurde: Rissbildung in Verbindung mit Feuchtefahren

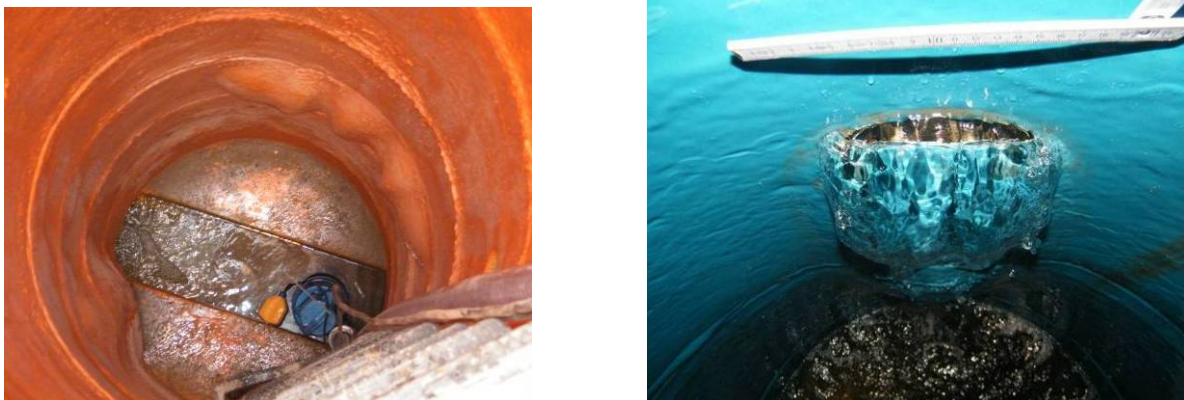
Der dauerhaft hohe Wasserdruck bewirkte jedoch in den Bereichen, an denen der Verbund mit Trennmittel planmäßig geschwächt wurde, zum Teil fortschreitende Blasenbildungen mit Materialablösungen (vgl. Bild 8, links) bzw. ein Aufreißen der Beschichtung (Bild 8, rechts). Hier wirkt sich vermutlich die geringe Eigensteifigkeit einiger polymerer Beschichtungssysteme negativ aus.

*Bild 8 Polymere Beschichtungen in Bereichen, an denen der Verbund mit Trennmittel planmäßig geschwächt wurde: Blasenbildung mit fortschreitender Ablösung (links) und Aufreißen der Beschichtung (rechts)*

- Überschreiten der Materialzugfestigkeit:  
Sofern die vorhandenen Haftzugfestigkeiten ausreichen, die maximalen Randspannungen zu übertragen, so kann es im Beschichtungsmaterial selbst zu einem Versagen infolge des Überschreitens der Zugfestigkeit kommen.
- Zeitabhängiges Versagen infolge Dauerbelastung:  
Die vorgenannten Effekte können sich bei polymeren Beschichtungen überlagern und zudem aufgrund des viskoelastischen Verhaltens der eingesetzten Werkstoffe auch zeitverzögert eintreten. Beispielsweise löste sich in den Großversuchen eine Beschichtung erst nach mehrwöchiger Außenwasserdruckbelastung ausgehend von der vorhandenen Hohlstelle weiter ab, um dann schließlich bei Überschreiten der Zugfestigkeit einzureißen (vgl. Bild 8, rechts).

Grundsätzlich ist aufgrund der zeitabhängigen Belastungen und Materialeigenschaften eine verstärkte Untersuchung dieser Beschichtungen im Zuge der Gewährleistungsabnahme zu empfehlen. Auch ist ein vollflächiger Verbund mindestens ebenso wichtig wie hohe Haftzugwerte. Auch Werte von mehr als  $1,5 \text{ N/mm}^2$  schützen nicht vor einer Ausweitung bereits vorhandener Blasen bzw. Ablösungen. Bei vollflächigem Verbund hingegen wurden in den Großversuchen keine Schäden beobachtet.
