# PRÜFBERICHT: P04022-T03

**Auftraggeber:** Uhrig Kanaltechnik GmbH  
Am Roten Kreuz 2  
78187 Geisingen

**Bezeichnung des Prüfauftrags:** Prüfungen an Quick-Lock  
Linerend-Manschetten

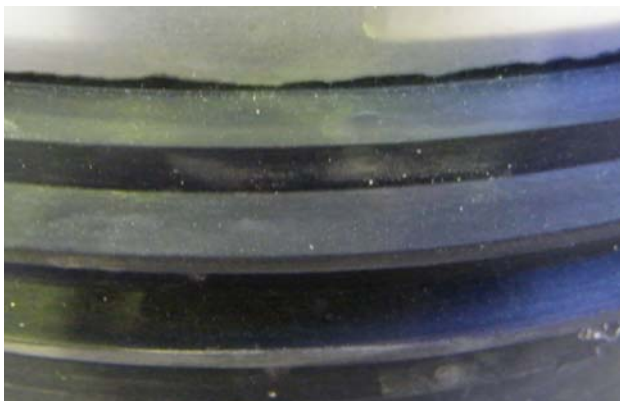
Nach dem Ausbau der Linerend-Manschetten wurden ebenfalls die Elastomerdichtungen samt Dichtlippen in Augenschein genommen. Es wurden keine Auffälligkeiten festgestellt.

Abbildung 5: Dichtlippen der Manschette H2077-1, Prüfstrecke 1

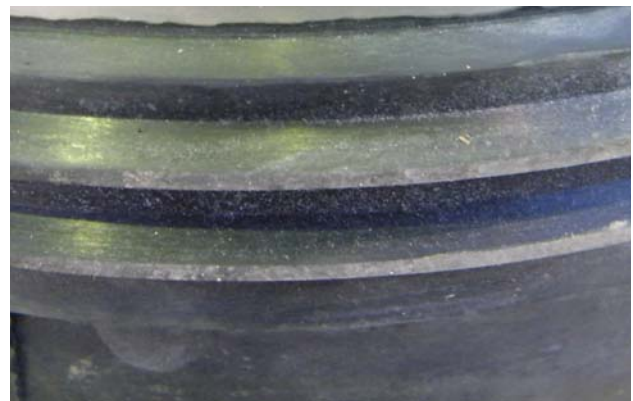
Abbildung 6: Dichtlippen der Manschette H2077-2, Prüfstrecke 1

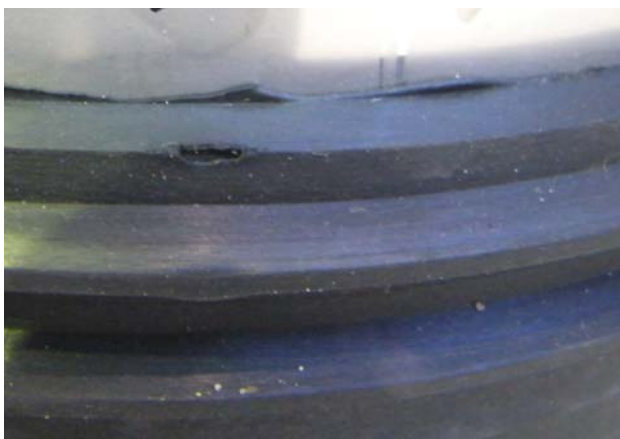
Nach dem Ausbau der Linerend-Manschetten wurden ebenfalls die Elastomerdichtungen samt Dichtlippen in Augenschein genommen. An Manschette H2077-1 wurde dabei eine geringfügige Veränderung am vorderen Ende der Elastomerdichtung festgestellt, die Dichtlippen wiesen keine Auffälligkeiten auf. An Manschette H2077-2 waren keine Auffälligkeiten sichtbar.

Abbildung 7: Veränderung am Elastomer-Ende der Manschette H2077-1, Prüfstrecke 2

Die untersuchten Quick-Lock Linerend-Manschetten haben die Prüfung der Hochdruckstrahlbeständigkeit nach Verfahren 1 der DIN 19523 [1] bestanden. In einigen Fällen waren geringfügige Veränderungen durch den Hochdruckstrahl am vorderen Ende der Elastomerdichtung, außerhalb der Dichtlippen, zu erkennen. Daher kann davon ausgegangen werden, dass die Dichtwirkung nicht beeinträchtigt ist. Die Dichtlippen der Probekörper wiesen keine Auffälligkeiten auf.

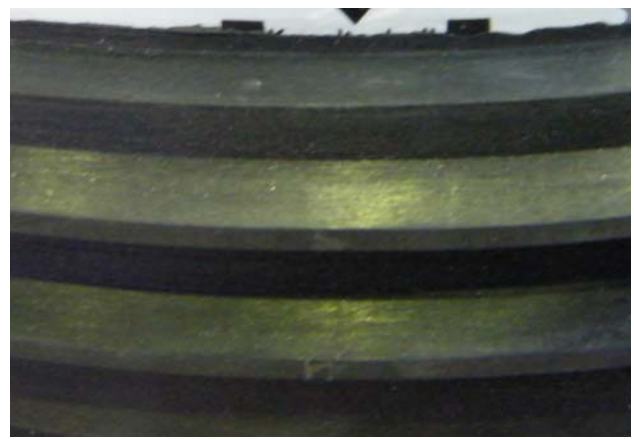
Abbildung 8: Dichtlippen der Manschette H2077-2, Prüfstrecke 2

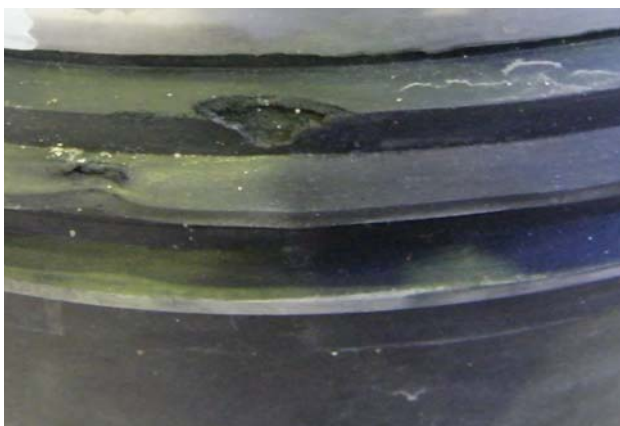
Nach dem Ausbau der Linerend-Manschetten wurden ebenfalls die Elastomerdichtungen samt Dichtlippen in Augenschein genommen. An Manschette H2077-1 wurde dabei eine geringfügige Veränderung am vorderen Ende der Elastomerdichtung festgestellt, die Dichtlippen wiesen keine Auffälligkeiten auf. An Manschette H2077-2 waren keine Auffälligkeiten sichtbar.

Abbildung 9: Veränderung am Elastomer-Ende der Manschette H2077-1, Prüfstrecke 3

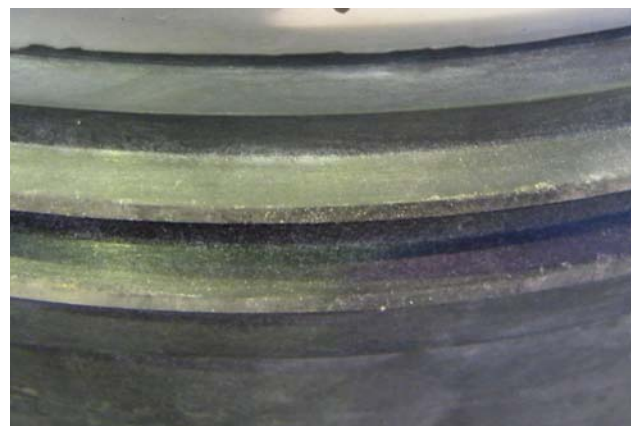
Abbildung 10: Dichtlippen der Manschette H2077-2, Prüfstrecke 3
