# Sanierung von Abwasserschächten: Kunststoff, Mörtel oder Auskleidung?

## Schadenserkennung durch Inspektion

### Auswertung der Datenbank und Auftragsvergabe

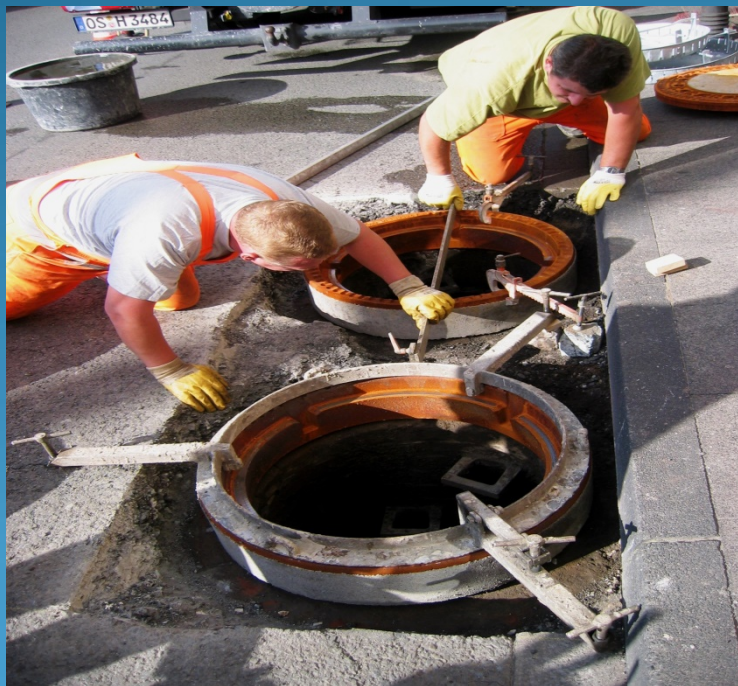
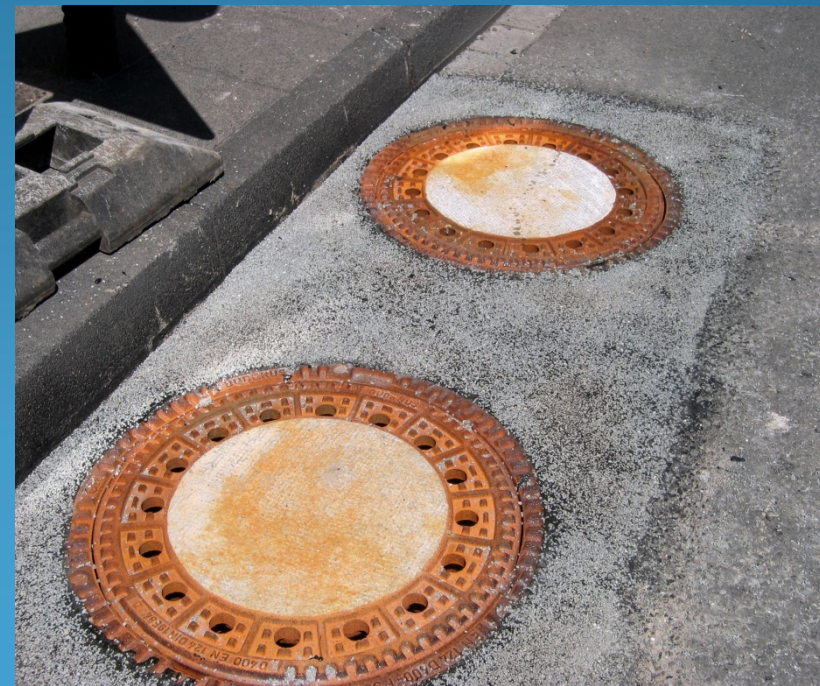
Seit 2002 wurden bislang ca. 1.500 Schachtabdeckungen gegen  
selbstnivellierende Abdeckungen erneuert  
Auftragsvolumen: rd. 1,1 Mio. Euro

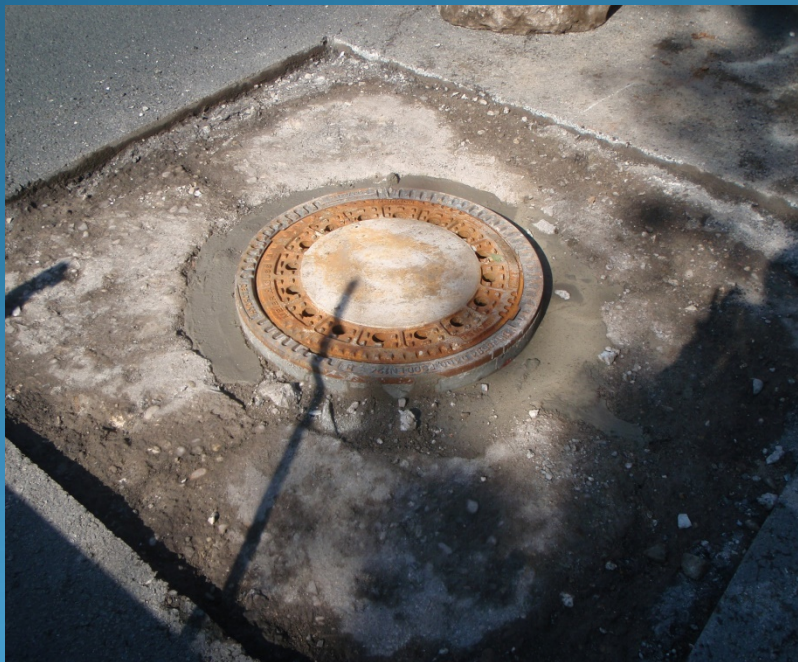
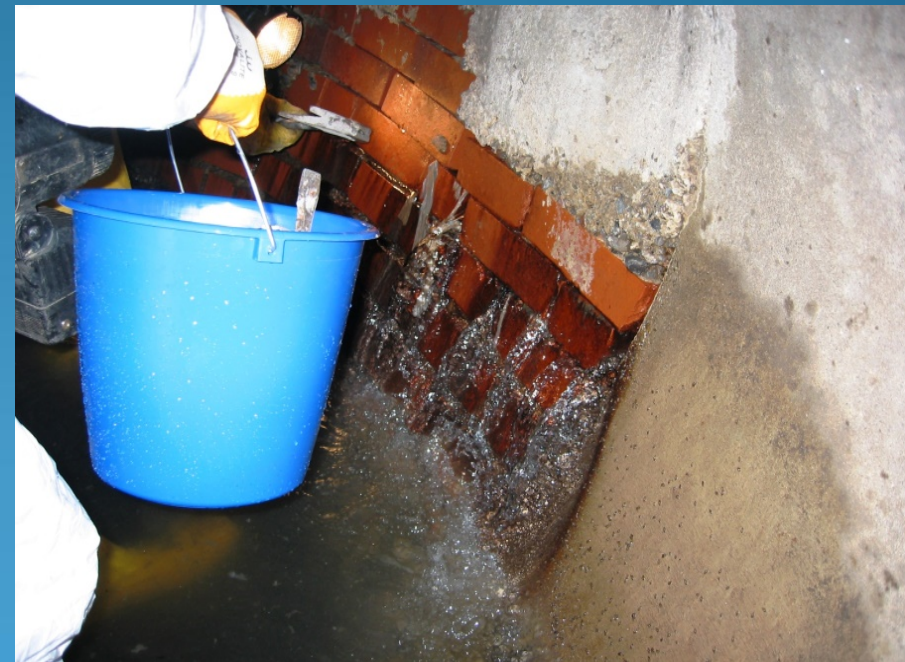
Seit 2011: 480 Schachtsanierungen durch die Mitarbeiter des Betriebes

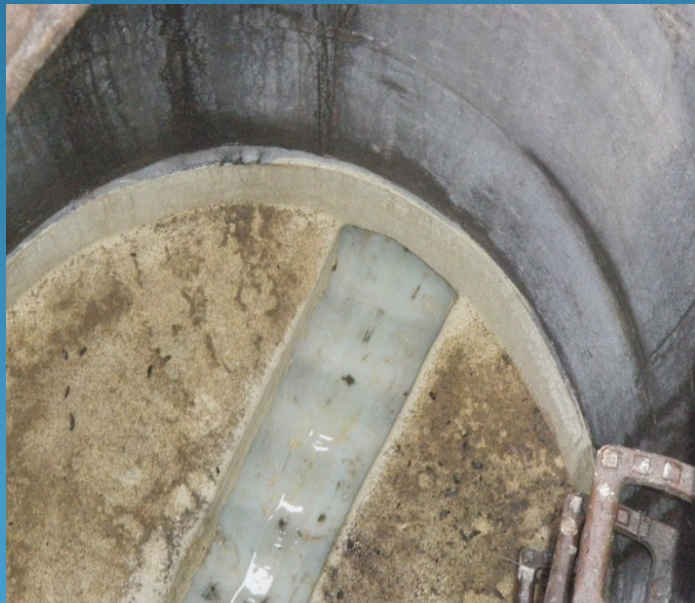
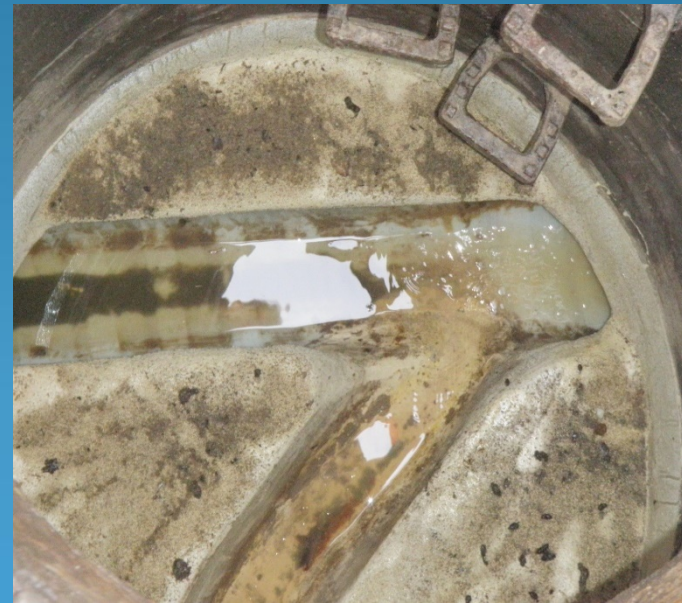
Seit 2000: Sanierung der Schächte im Zuge von  
Renovierungen und Reparaturverfahren  
- Instandsetzung von rd. 25 km
