Wissenschaftliche Untersuchungen zur Wirksamkeit von passiven Leitungs- schutzmaßnahmen an unterirdischen Leitungen

Analyse und Bewertung des Langzeitverhalten am Versuchsfeld Almere durch TV-
Inspektion und Freilegung – Phase 4

Bericht zu Phase 4:

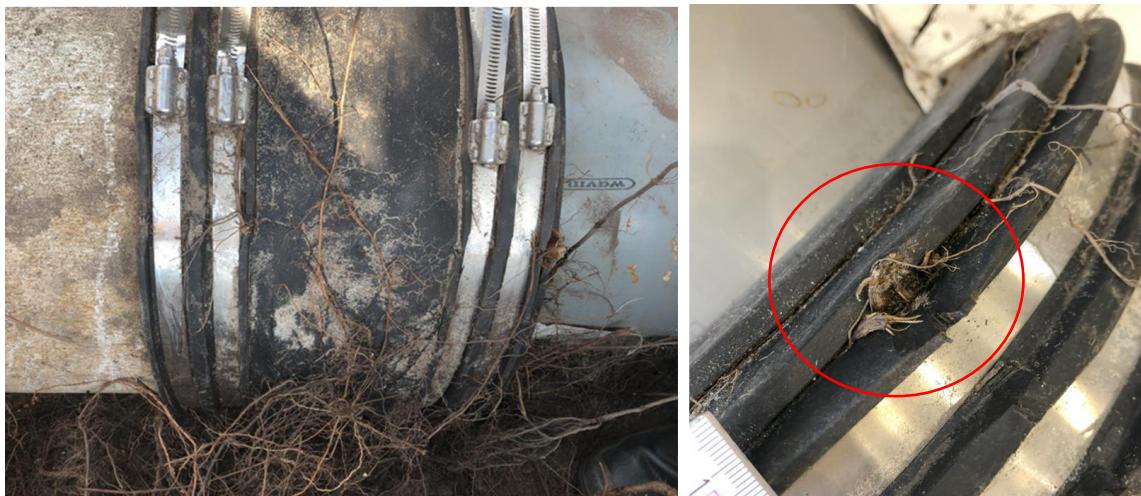
Die im Muffenbereich gewachsenen Wurzeln der Rohrverbindung MT1 (Übergangsmanschette) haben deutlich mit der Verbindung interagiert. Gleiches war auch an der Rohrverbindung MT2 festzustellen. Grundsätzlich bestanden die Übergangsmanschetten aus mehreren Einzelementen. Es war festzustellen, dass sowohl an den Metallelementen als auch an den Kontaktflächen der Verbindungen Wurzeln gewachsen sind. Eine Wurzel bei der Rohrverbindung MT1 war in einen Zwischenbereich zwischen Teilen der Manschette hineingewachsen und war fest verankert (vgl. Abbildung 7). Die Verbindung MT2 war ohne Wurzeleinwuchs.

Abbildung 7: Wurzeleinwuchs in Übergangsmanschette MT1 (Links: Draufsicht auf den Muffenbereich, Rechts: Eine Wurzel ist einen Zwischenbereich der Verbindung eingewachsen)

Bereits bei den Aufgrabungen wurde ein Wurzeleinwuchs der Rohrverbindung MT1 (Übergangsmanschette) festgestellt (vgl. Abbildung 7). Im Labor konnte dokumentiert werden, dass eine Wurzel entlang des Kunststoffelements der Rohrverbindung gewachsen ist und anschließend am Übergang zwischen dem Kunststoff-Rohr und Beton-Rohr in die Rohrleitung eingewachsen ist. In der Folge konnte eine ca. 7 m lange Wurzel entnommen werden.

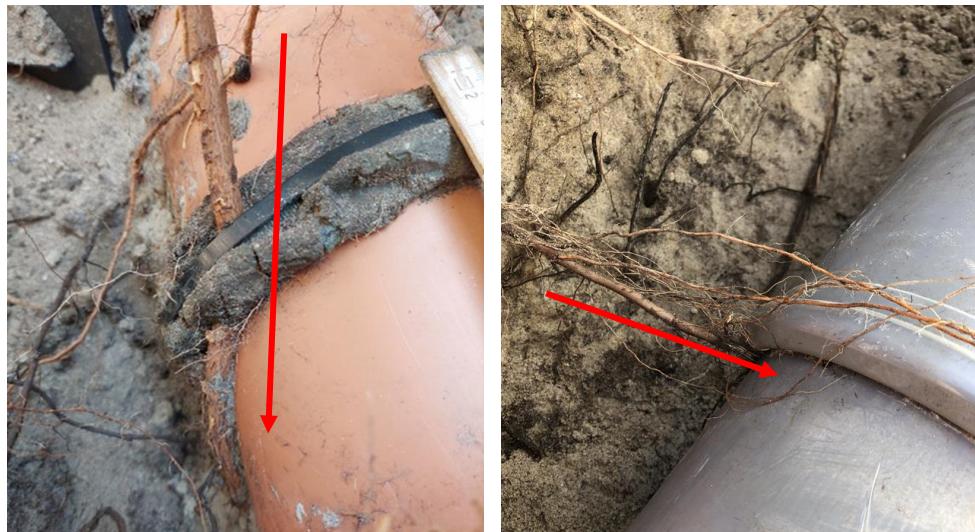
Das bei Rohrverbindung C8 eingebaute Bentonit-Band wurde an einer Seite des Bandes durchwachsen und die ca. 1 cm starke Wurzel trat auf der anderen Seite wieder aus (vgl. Abbildung 8 links). Bei der Standardmuffenverbindung C9 konnte ein gefestigter Einwuchs in den Muffenspalt dokumentiert werden (vgl. Abbildung 8 rechts). Bei Anwendung von geringer Fingerkraft zum Herausziehen war keine Bewegung der Wurzel im Muffenspalt spürbar.

Abbildung 8: Wurzeleinwuchs in den Muffenspalt (Links: C8 Wurzel unterwächst das Bentonitband, Rechts: C9 Wurzel fest verankert in PP Standardmuffe,)

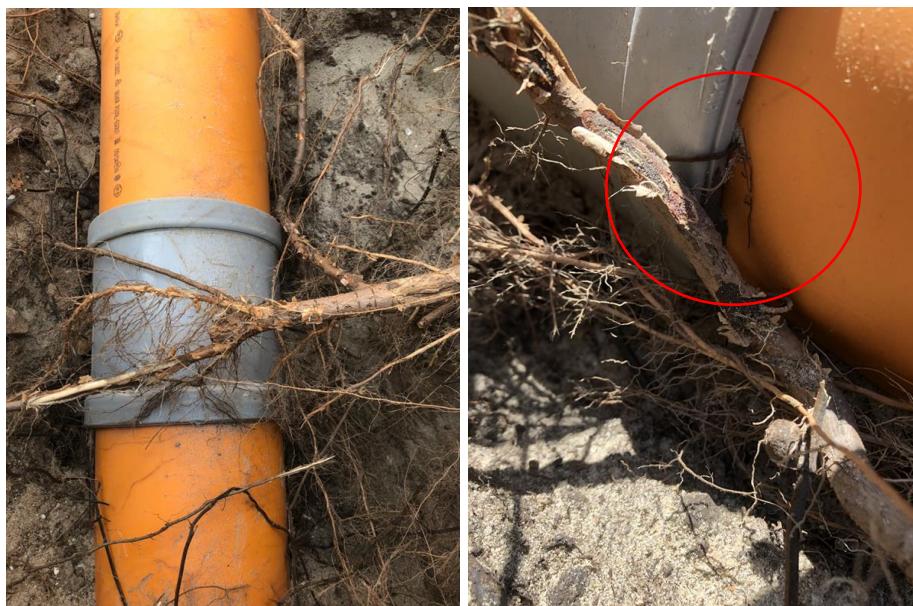
Bei Rohrverbindung C12b (Standard-Steckmuffe) sind Wurzeln an den Muffenbereich herangewachsen und teilweise am Rohr in den angrenzenden Bodenkörper abgelenkt worden. An einer Seitenkante der Verbindung wurden zudem Wurzeln im Muffenspalt festgestellt, welche auch nicht wieder herausgewachsen sind. Es war von außen nicht eindeutig erkennbar, wie weit Wurzeln eingewachsen sind (vgl. Abbildung 9).

Abbildung 9: Wurzeleinwuchs in Muffenspalt von Rohrverbindung C12b (Standardsteckverbindung) (Links: Wurzeln im Muffenbereich, Rechts: Wurzeln in Muffenspalt verankert)

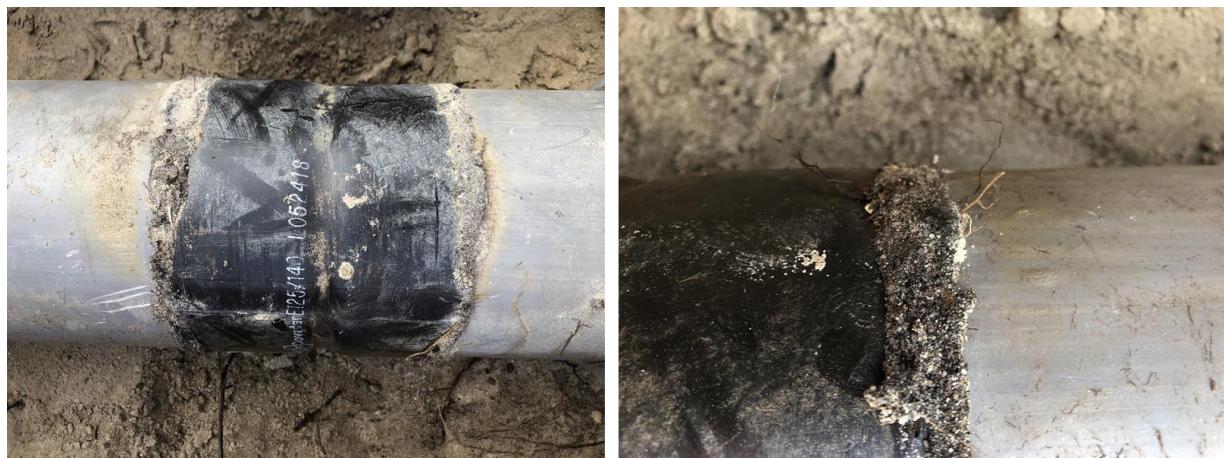
Die Rohrverbindung C10 war eine Schrumpfschlauchverbindung. Hierbei konnte festgestellt werden, dass an die verklebten Seiten der Verbindung Wurzeln vereinzelt herangewachsen sind. Jedoch war optisch nicht erkennbar, dass Wurzeln in der Lage waren die Verbindung zu überwinden.

Abbildung 10: C10 Schrumpfschlauchverbindung ohne Wurzeleinwuchs an den Seitenrändern

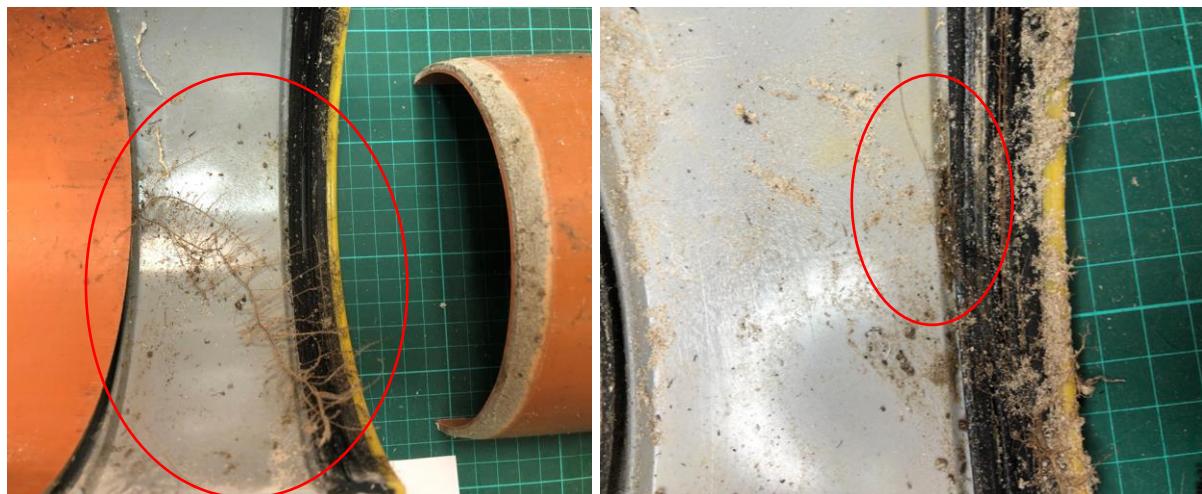
Bei den Rohrverbindungen C7 und C11 (Standard-Steckmuffen) war festzustellen, dass Wurzeln bis an das Dichtungsband gewachsen sind. Anschließend sind Wurzeln über das Dichtungsband in die Verbindung gewachsen. Es war zu beobachtet, dass die Wurzeln, nach Erreichen des Bandes, zunächst entlang der Dichtung gewachsen sind. Dabei wurden feine Seitenwurzeln ausgebildet, welche frontal auf das Dichtungsband gewachsen sind und dieses überwunden haben.

*Abbildung 11: Wurzeleinwuchs in die Rohrleitung durch Muffenverbindung (Draufsicht)
(Links: C7 Wurzeln mit Seitenwurzeln sind nach Überwinden des Dichtungsbandes in der Rohrleitung, Rechts: C11 Wurzeln haben das Dichtungsband überwunden und wachsen auf der linken Seite in die Rohrleitung)*

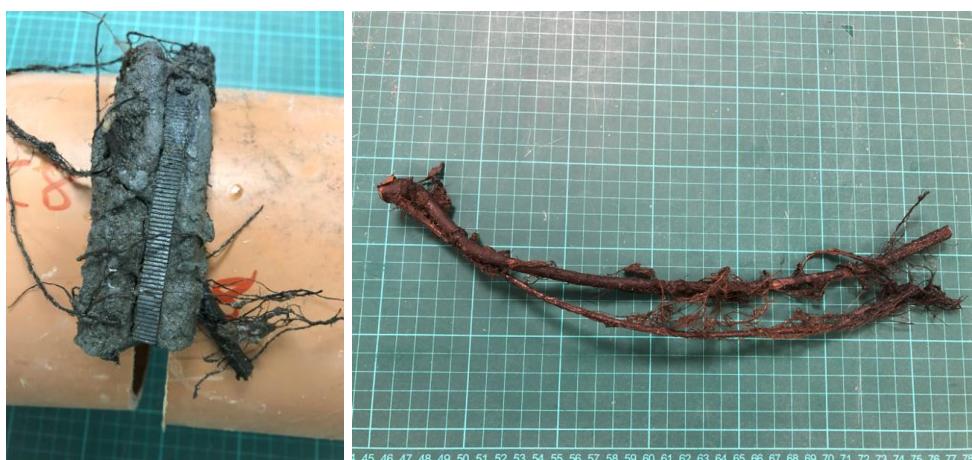
Die Rohrverbindung C8 bestand aus einem experimentellen Bentonitband. Bei den Aufgrabungen war bereits erkennbar, dass eine Wurzel dieses unterwachsen hat. Weiter war festzustellen, dass diese Wurzel ebenfalls Seitenwurzeln in die Rohrleitung ausgebildet hat. Die folgende Abbildung zeigt eine 30cm lange Wurzel, die aus der Rohrleitung entnommen werden konnte.

Abbildung 13: Wurzeleinwuchs in Rohrverbindung C8 (Bentonitband) (Links: Wurzel unterwächst das Bentonitband, Rechts: Ca. 30 cm lange Wurzel aus Rohrleitung entnommen)

Das im Versuchsfeld eingesetzte Bentonitband wurde bereits nach einem kurzen Zeitraum durchwachsen und ein Wurzeleinwuchs in die Rohrleitung wurde dokumentiert. Diese Ausführung der Rohrverbindung stellte keinen sicheren Schutz vor Wurzeleinwuchs dar. Trocken eingebautes Bentonit konnte in früheren Versuchen einen Einwuchs zuverlässig verhindern in dem es verhinderte, dass die Wurzeln überhaupt in die unmittelbare Nähe des Ringspaltes gelangten. Feucht eingebautes Bentonit versagte dagegen, weil kleine Schrumpfrisse den Wurzeln Zugang ermöglichten. Das hier eingebaute Bentonitband war zum einen viel dünner, als die in Versuchen eingesetzten Bentonitschicht. Weiter wurde bedingt durch den Einbau und damit verbundener notwendiger Verformbarkeit am Rohrspalt feucht eingebaut. Insgesamt ist die Qualität des Einbaus aller Bestandteile der Rohrverbindungen von zentraler Bedeutung. Verdrehte Dichtungsbänder und folglich fehlende Druckstabilität stellen eine Schwachstelle im System dar und können als Eintrittsstelle von Wurzeln potenziell genutzt werden. Auch minimale Lücken bei zusammengesetzten Rohrverbindungen fordern einen festen Zusammenschluss.

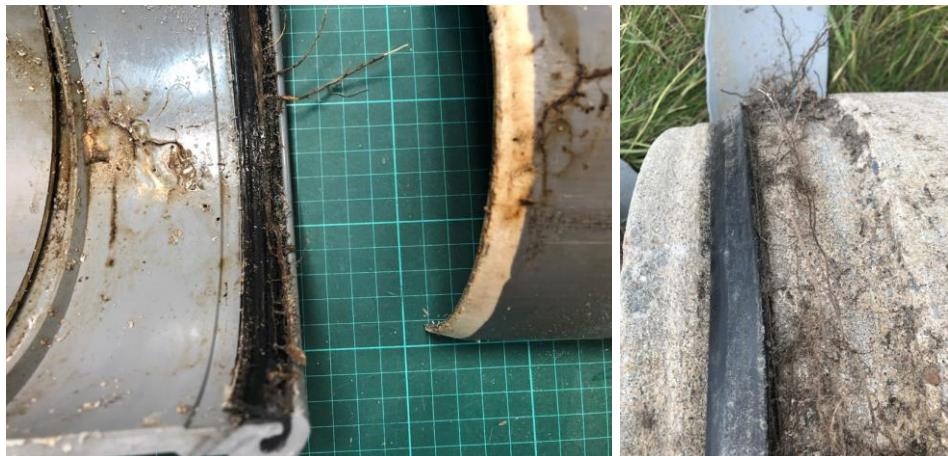
Insgesamt hatten elf von 15 eingebauten Rohrverbindungen ein Dichtungsband oder Dichtungskante in den Rohrverbindungen. Es war festzustellen, dass an allen Wurzeln an der Dichtung zu finden waren. Dabei sind in Teilen Wurzeln nach Erreichen der Dichtung am Band/Kante entlang gewachsen. In anderen Fällen sind Wurzeln nur an den äußeren Rand der Dichtung herangewachsen. Seitenwurzeln haben sich auch nicht in allen Fällen ausgebildet.

Abbildung 15: Beispiel für Wurzeln an der Dichtung (Links: C8 Wurzeln wachsen an Dichtungsband und anschließend an diesem entlang, Rechts: C2 Wurzeln wachsen in den Muffenspalt und wachsen bis an das Dichtungsbau)

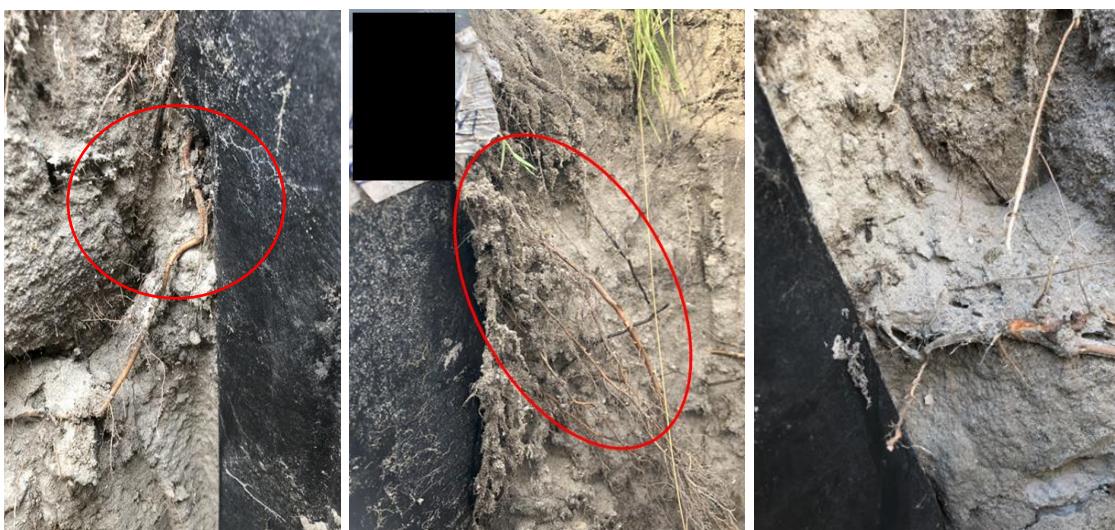
- **Seitliches Umwachsen** an den seitlichen Rändern der Wurzelbarrieren (an 7 von 8 Wurzelbarrieren)

Abbildung 16: Seitliches Umwachsen von Wurzeln an den Rändern (Seitenansicht)

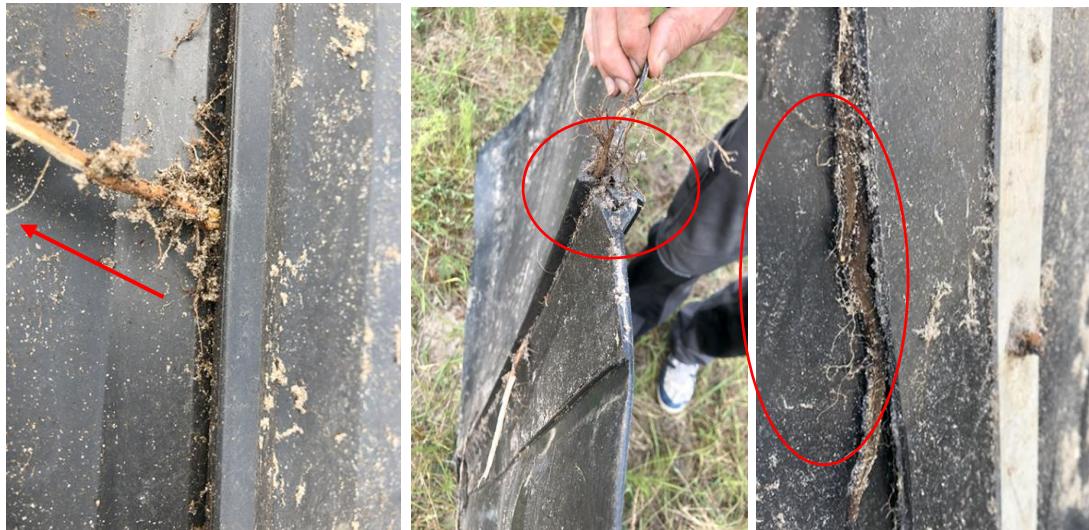
- **Ein- und Durchwachsen** von Verbindungen der Wurzelbarrieren (an 4 von 4 Wurzelbarrieren)

Abbildung 17: Beispiel: Durchwachsen von Wurzeln durch eine Steckverbindung (Draufsicht)

In alle vier Wurzelbarrieren, die aus mehreren Einzelementen bestanden und in der Folge Verbindungen aufwiesen, wurde eingewachsen bzw. durchwachsen. Dabei konnte kein Unterschied zwischen einer Steckverbindung oder Schraubverbindung (geklebt) beobachtet werden. Bereits 2022 konnte festgestellt werden, dass fehlerhafte Verbindungen oder Beschädigungen beim Einbau ein Einwachsen und Durchwachsen von Wurzeln begünstigen. Die Sorge, dass von diesen Feinwurzeln eine erhöhte Gefahr für weitere Beschädigungen ausgehen würde, kann nicht bestätigt werden. Es war nicht zu beobachten, dass ein Dickenwachstum bei den Wurzeln oder negative Veränderungen durch ein Aufdrücken bei den durchwachsenen Barrierestellen stattgefunden hat.

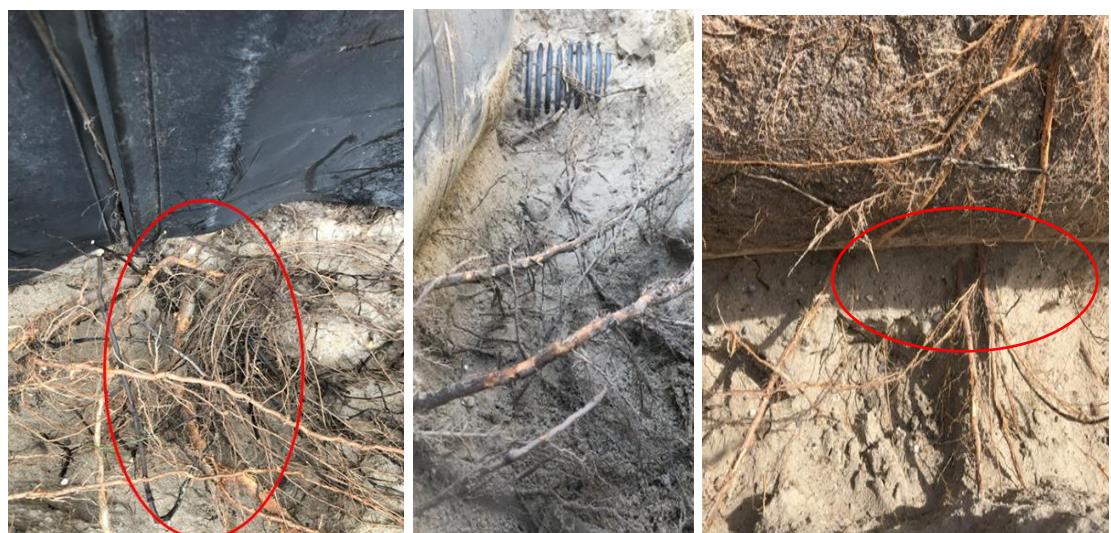
- **Unterwachsen der Wurzelbarrieren** unterhalb der jeweiligen Einbautiefe (an 8 von 8 Wurzelbarrieren)

Abbildung 18: Beispiel: Unterwachsen von Wurzeln unterhalb der Wurzelbarriere (Seitenansicht)

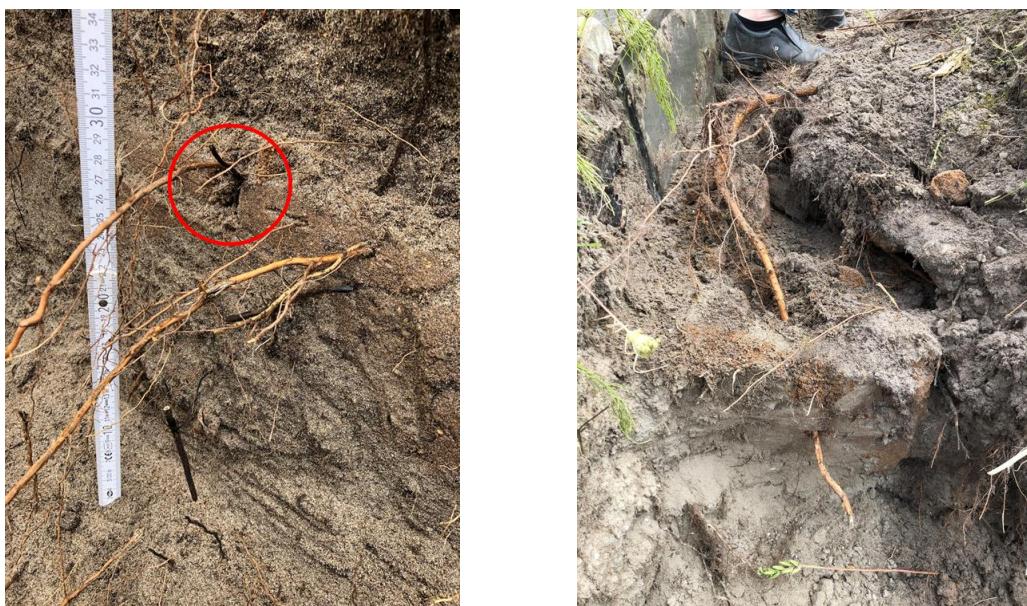
Weiter konnte festgestellt werden, dass Wurzeln entlang der Trennfläche zwischen dem Bodenkörper aus porenaumarmem Verfüllstoff und dem Wurzelraum des Baumes gewachsen sind. Porenaumarme Verfüllstoffe der eingesetzten Art werden u.a. zur Abdichtung von Teichen eingesetzt. Sie verlieren ihre schützenden Wirkung, wenn sie vollständig austrocknen. Das Passiert, wenn sie in geringer Tiefe (wie im Versuchsfeld) eingesetzt werden und bei lang anhaltender Trockenheit wie sie im Sommer 2023 vorlag.

Abbildung 19: Aufgrabungsergebnisse am porenaumarmen Verfüllstoff (S) (Links: Wurzeln wachsen in den Block (Draufsicht), Rechts: Wurzel überwächst den Block oberhalb und quert diesen im Anschluss (Seitenansicht))

Die Untersuchungen an dem porenaumarmen Verfüllstoff zeigten, dass der im Versuchsfeld eingebaute Verfüllstoff über den Zeitraum von sechs Jahren nicht ausreichend resistent gegenüber Wurzeleinwuchs war. Es wurde an beiden Erdkörpern ein erheblicher Wurzeleinwuchs festgestellt. Dabei wurde an beiden Stellen das Material von Wurzeln aufgebrochen und Löcher erzeugt oder auch querend durchwachsen. Wie sehr dabei auch Wurzeln im Erdkörper verankert waren, zeigte sich beim Ausbau der Wurzelballen. Im Zuge dessen wurde der Erdkörper an einer Seite fast vollständig auseinandergerissen und große Teile blieben am Wurzelballen hängen. Folglich scheint ein Einsatz von Kapselung mit diesem Mineralgemischen nicht geeignet, um Rohrleitungen über Jahre vor Wurzeleinwuchs zu schützen.

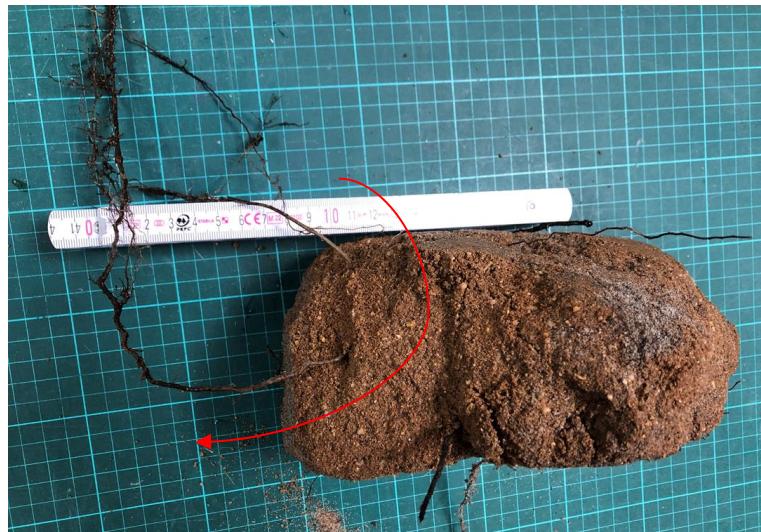
Die folgende Abbildung zeigt eine weitere Untersuchung aus dem Labor. Hierfür wurde eine Probe aus dem Block entnommen und im Detail analysiert. Es ist zu beobachten, dass die entnommene Probe an mehreren Stellen einen Wurzeleinwuchs zeigt. Die Abbildung zeigt, wie eine Wurzel in die Probekörper einwächst und wenige Zentimeter davon entfernt wieder herauswächst. Der Pfeil zeigt die Wuchsrichtung.

Abbildung 20: Entnommener Probekörper Porenraumärmer Verfüllstoff aus dem eingebauten Block

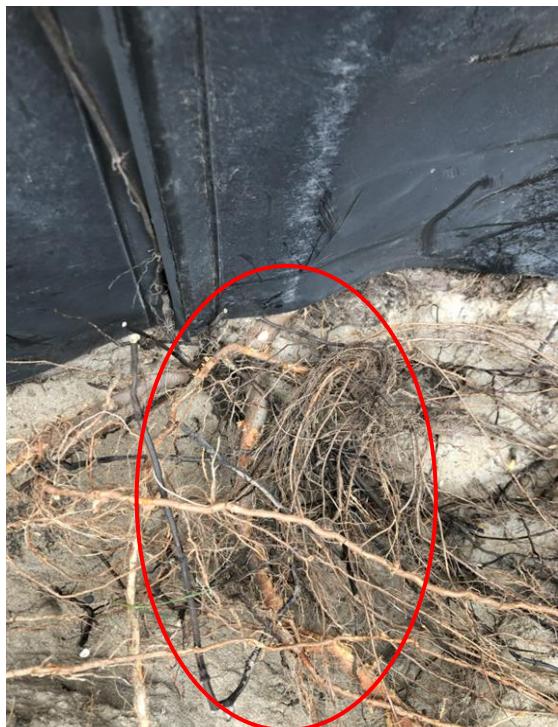
Unterwachsen der Barriere (2-3cm stark), viele Seitenwurzeln

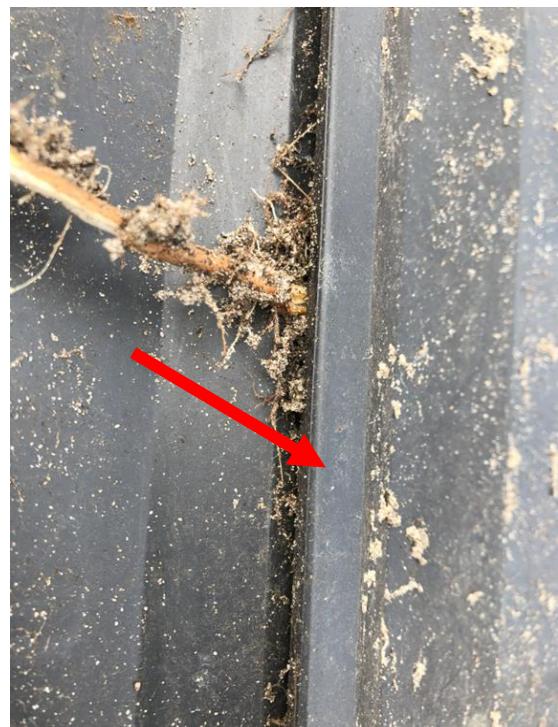
Wurzeln nach Ausbau in Steckverbindung

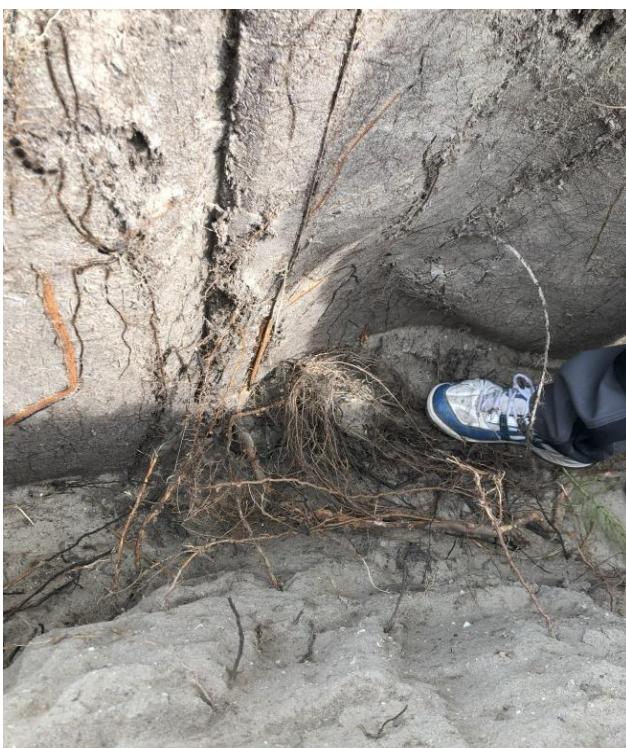
Wurzeln wachsen an Trennfläche, Beginn von Umwuchs,
Unterwachsen der Barrieren an mehreren Stellen

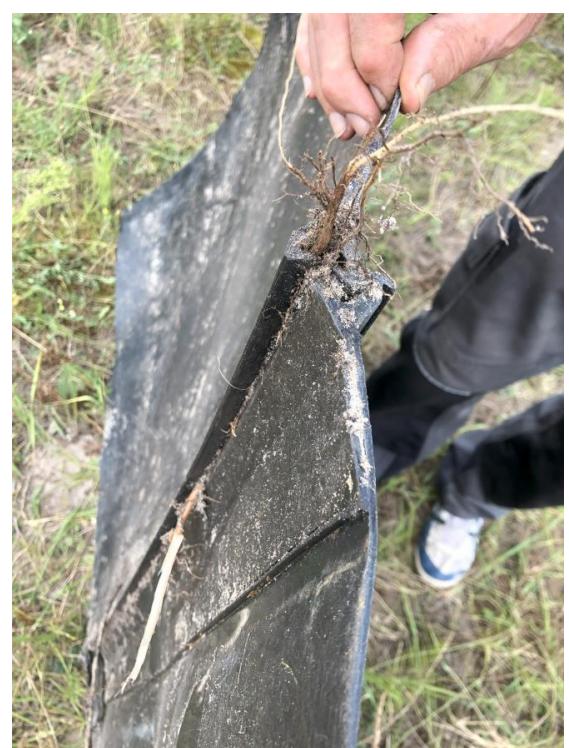
Steckverbindung zeigt Wurzeleinwuchs

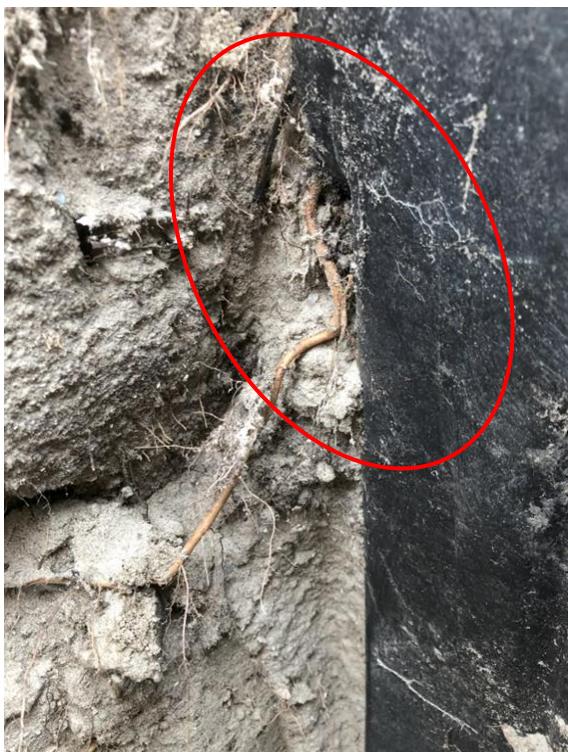
Seitenansicht - Baumaußenseite
Wurzeln umwachsen Wurzelbarriere

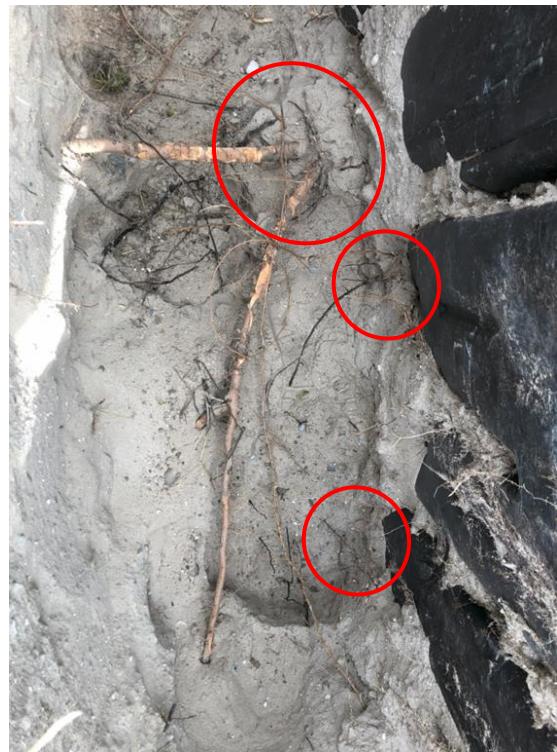
Draufsicht - Baumaußenseite
Barriere wird an mehreren Stellen von Wurzeln unterwachsen

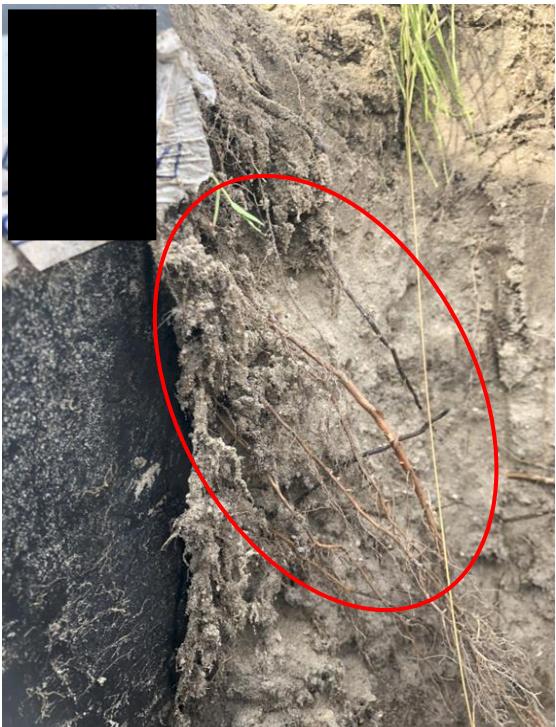
Wurzeln wachsen um seitlichen Rand der Folie

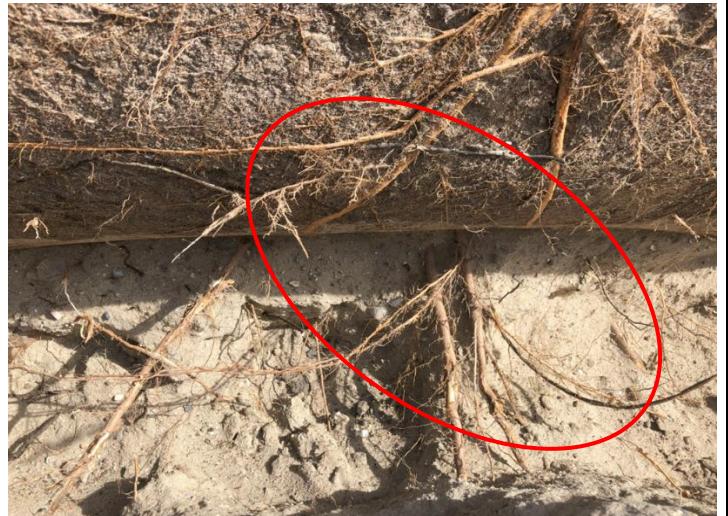
Wurzeln wachsen an mehreren Stellen unter der Barriere auf die Baumaußenseite (Folie entfernt)

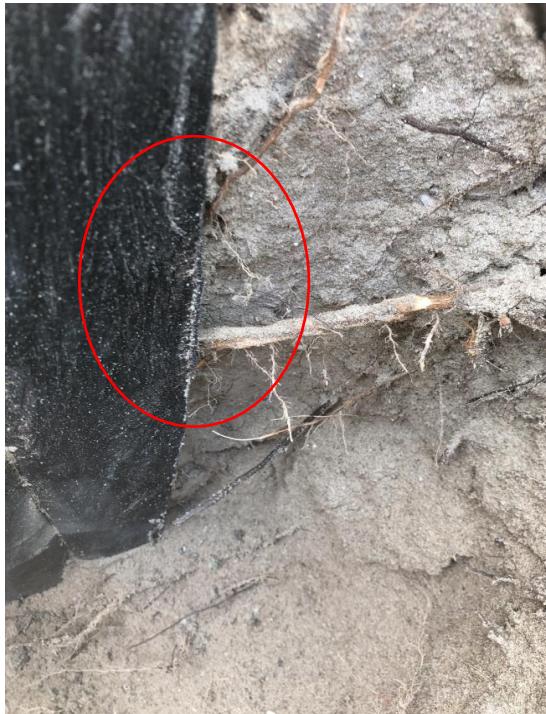
Folie wird an den Rändern umwachsen

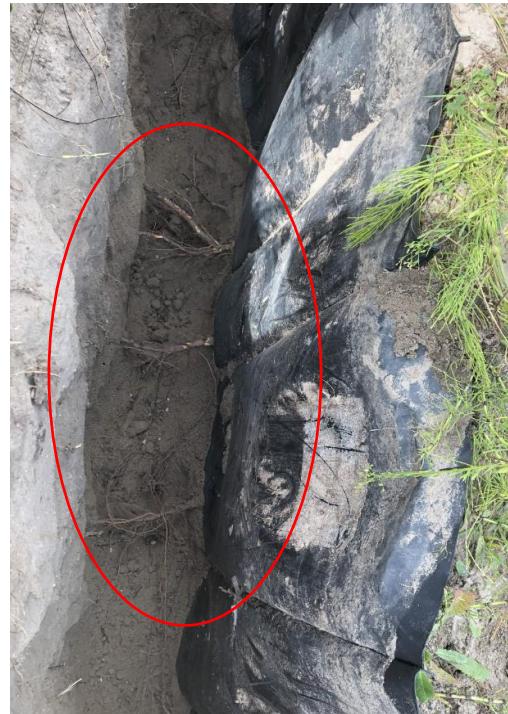
Wurzeln wachsen unterhalb der Barriere, mehrere Stellen (3-4 cm stark Wurzeln), wachsen wieder hoch

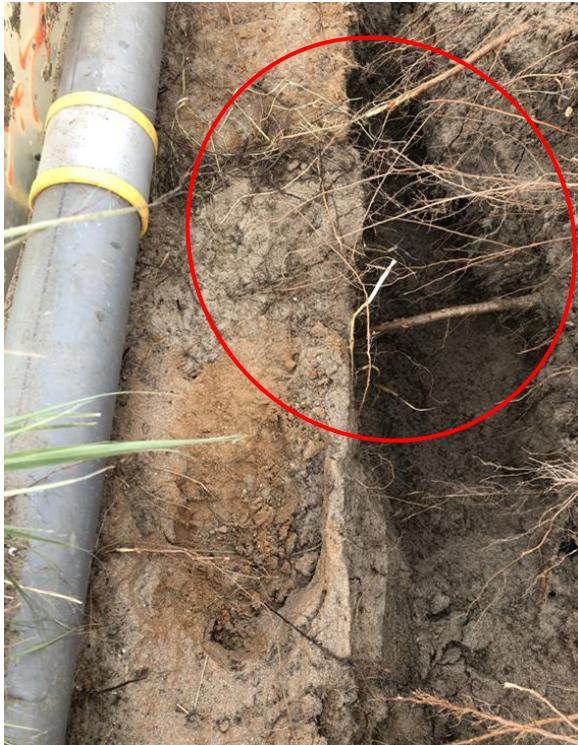
Wurzeln in den Block eingewachsen, zentraler Wuchs vom Baum an den Verfüllstoff

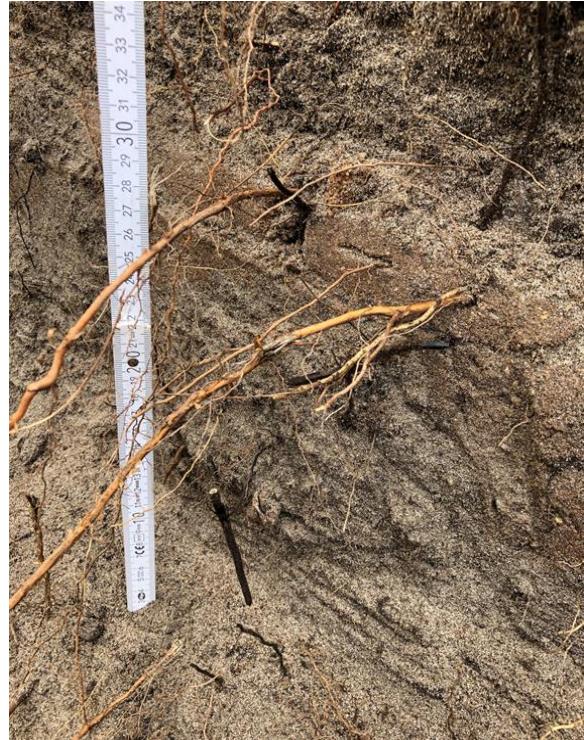
Seitenansicht - Bauminnenseite Wurzeln bis zu 2 cm dick, Wurzeln erzeugen Löcher im Verfüllstoff (mehrere cm tief)

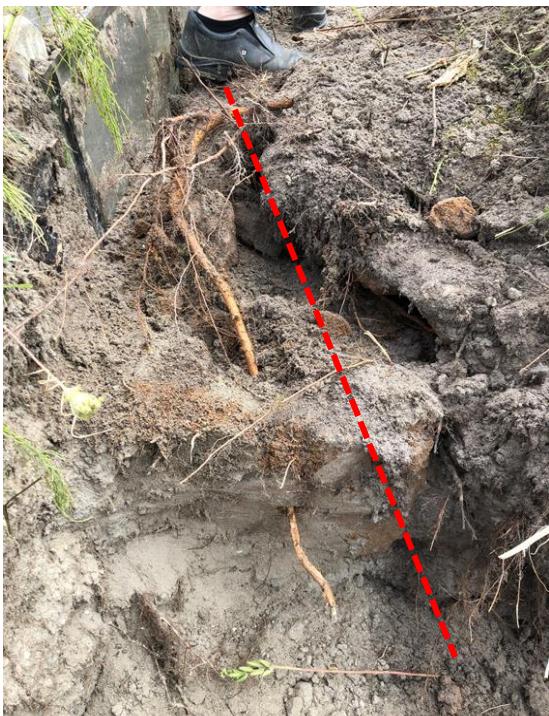
Wurzelwachstum an Trennfläche (seitlich),
Wurzel an Glasscheibe gewachsen und
anschließend quer durch den Verfüllstoff nach
unten (Linie), Wurzel kommt wieder heraus

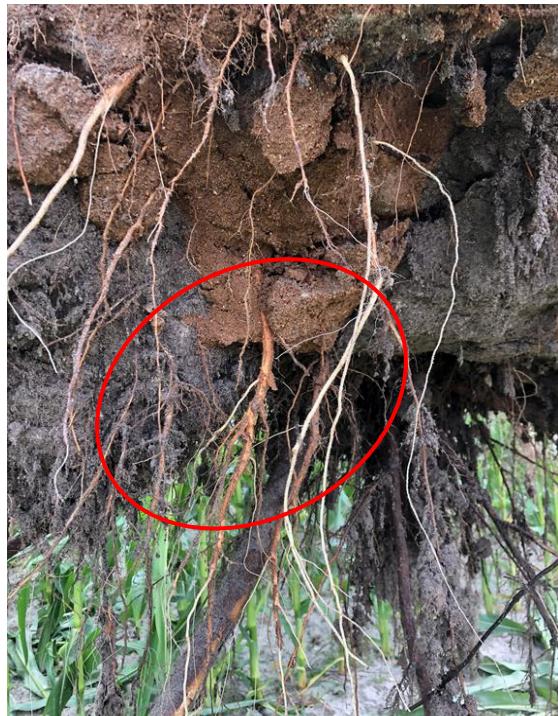
Am entnommenen Wurzelballen hängt viel
Verfüllstoffmaterial, ein Loch wurde
gerissen, das Verfüllstoffmaterial ist an
mehreren Stellen durchwachsen

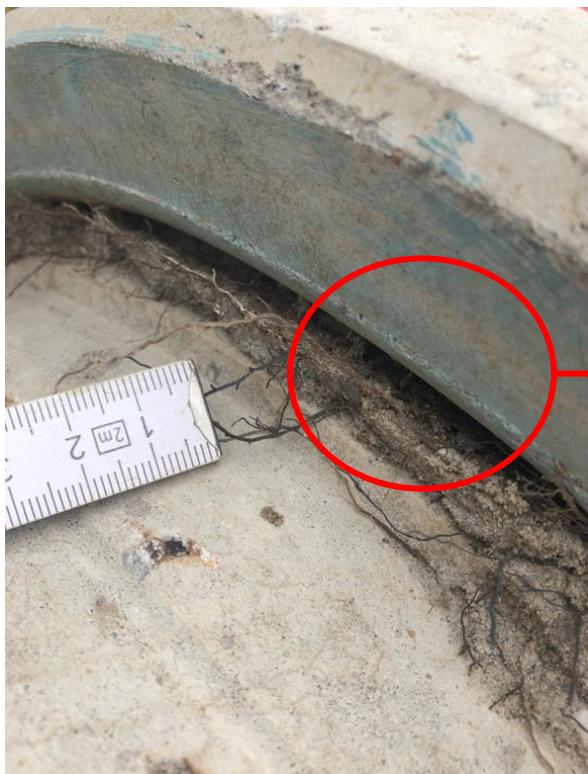
Wurzeln an/in Muffenspalt, teilweise wachsen
Wurzeln wieder raus, andere verschwinden

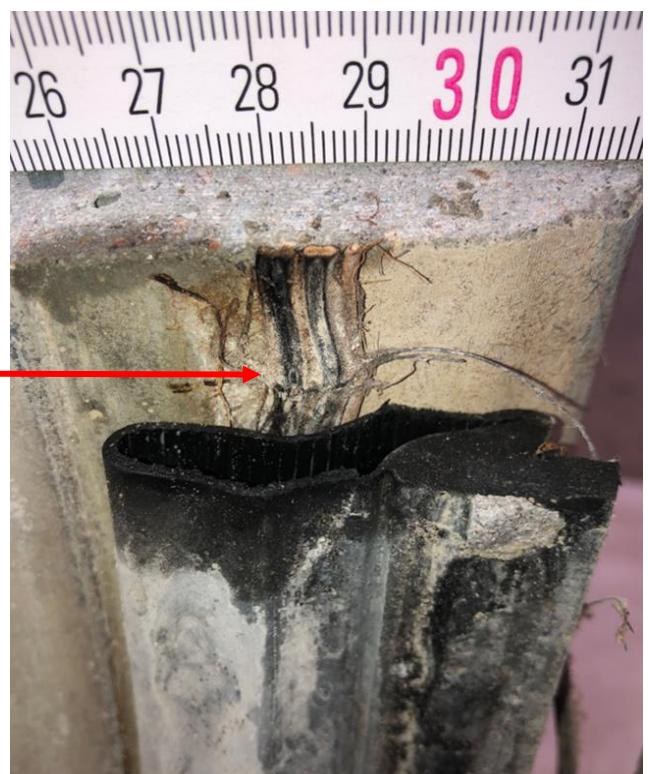
Wurzeln unterhalb des Dichtungsbandes
(1 cm), ganzer Rohrumfang

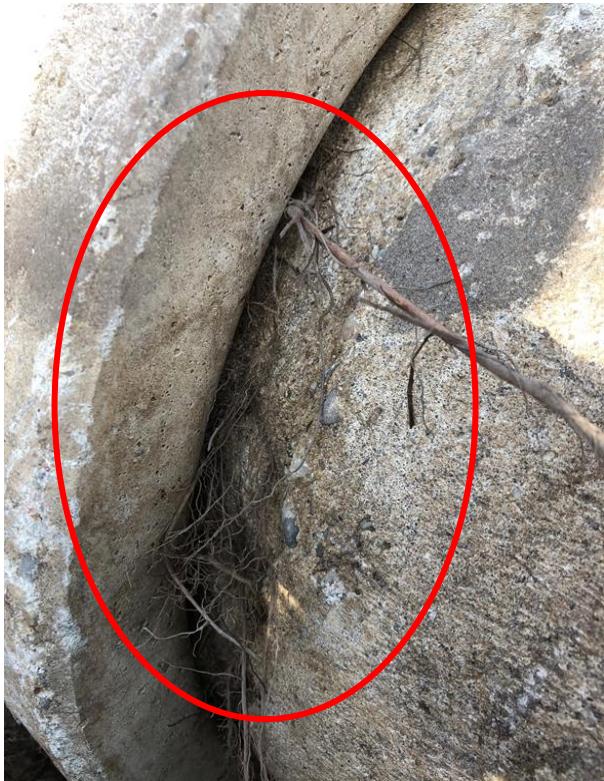
Wurzeln im Muffenspalt (Spannung)
Wurzeln wachsen auch wieder heraus

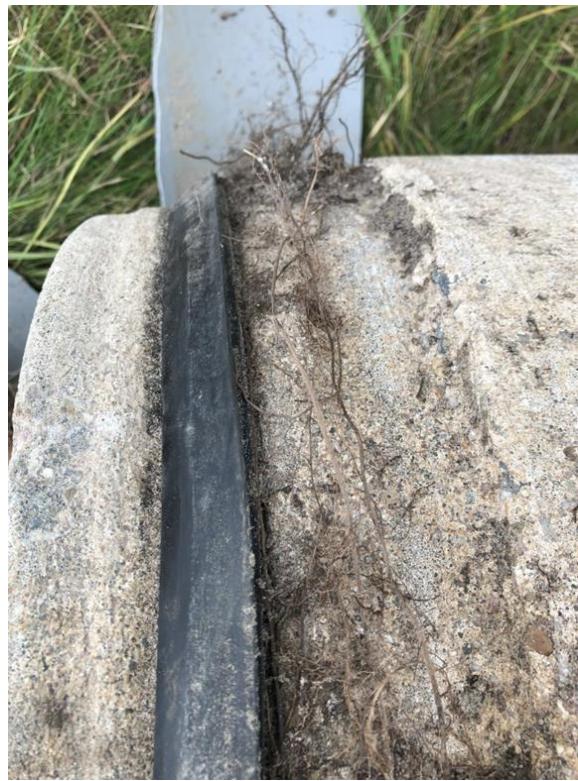
Wurzeln wachsen an das Dichtungsband, kein Einwuchs

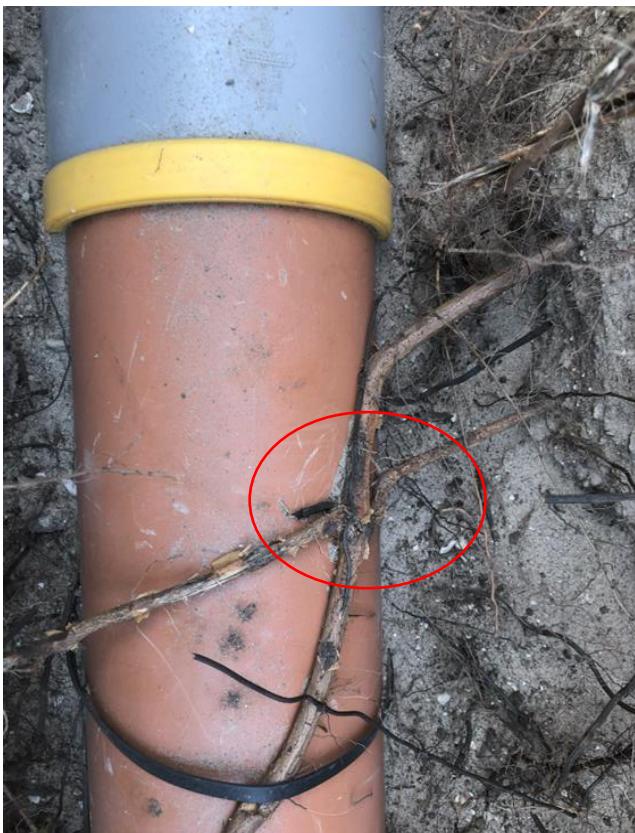
Wurzeln werden an Rohr abgelenkt

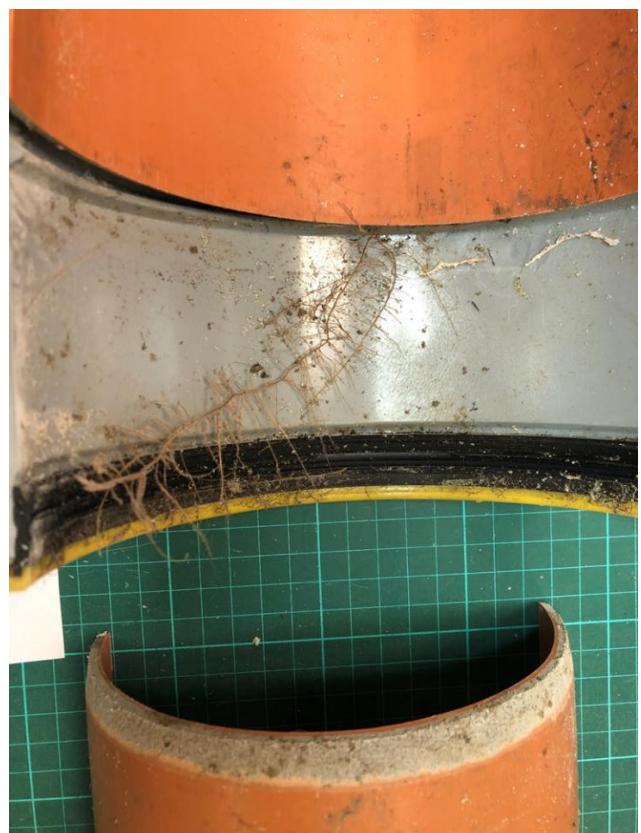
Wurzeln wachsen an und überwinden Dichtungsband (Seitenwurzeln)

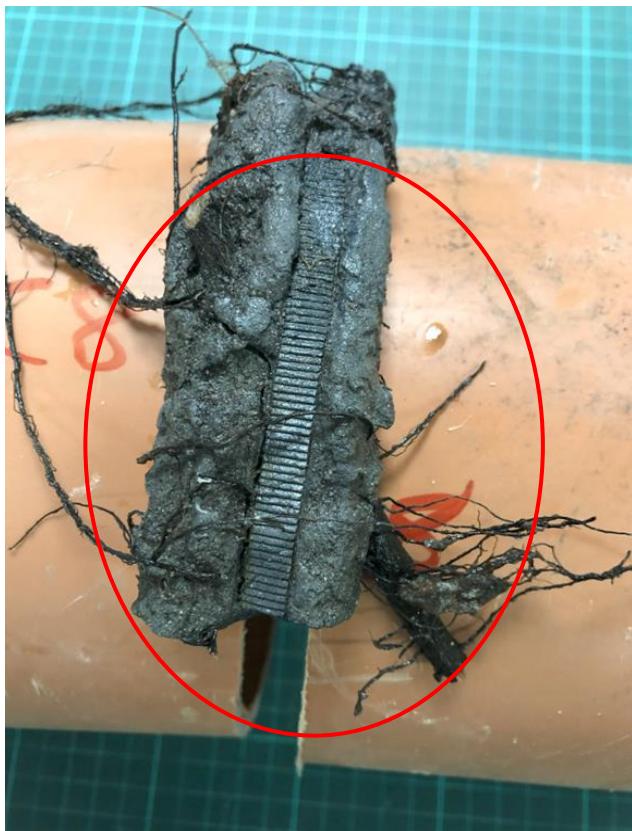
C8

Wurzel unterwächst Band und tritt wieder aus

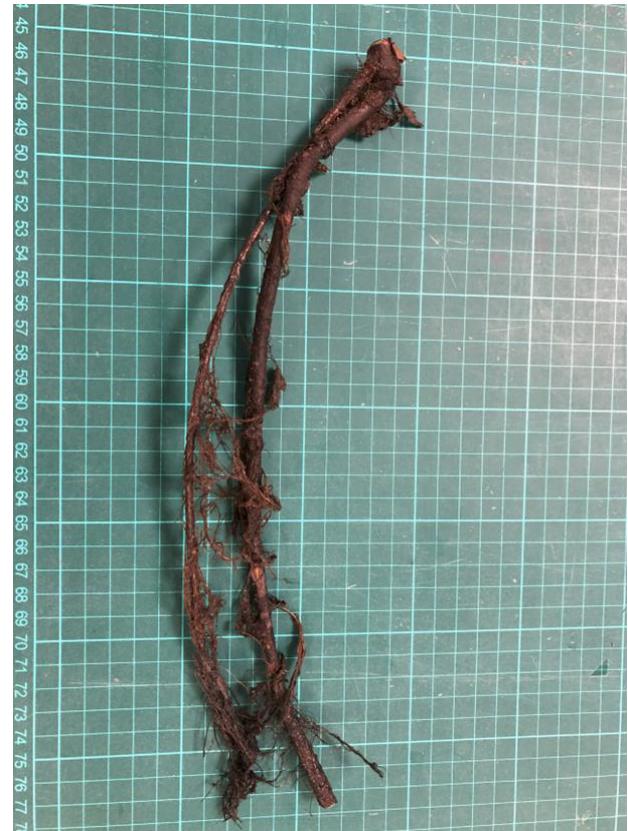
Entnommene Wurzel aus der Rohrleitung (ca. 30 cm lang)

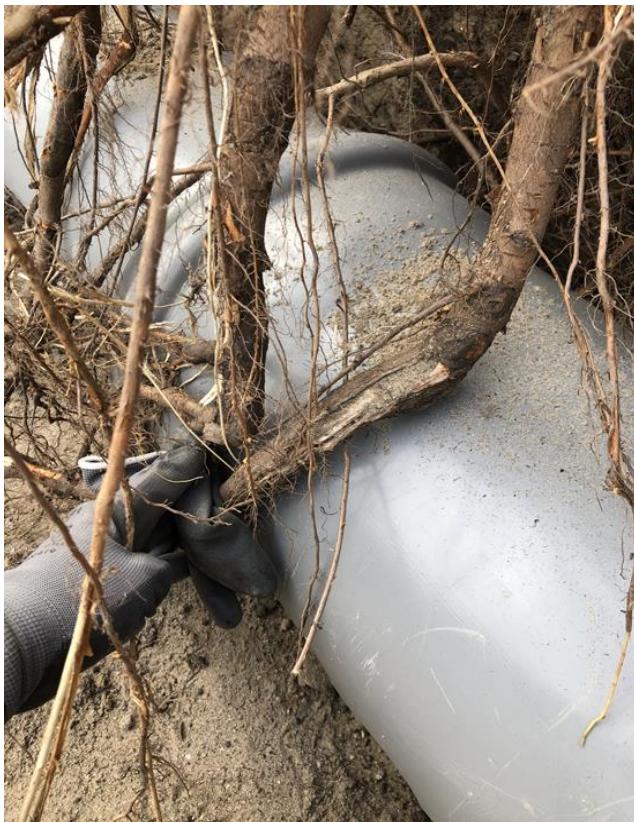
C3

keine Wurzeln im Muffenbereich,
Wurzeln werden abgelenkt (bis 2,5 cm stark)

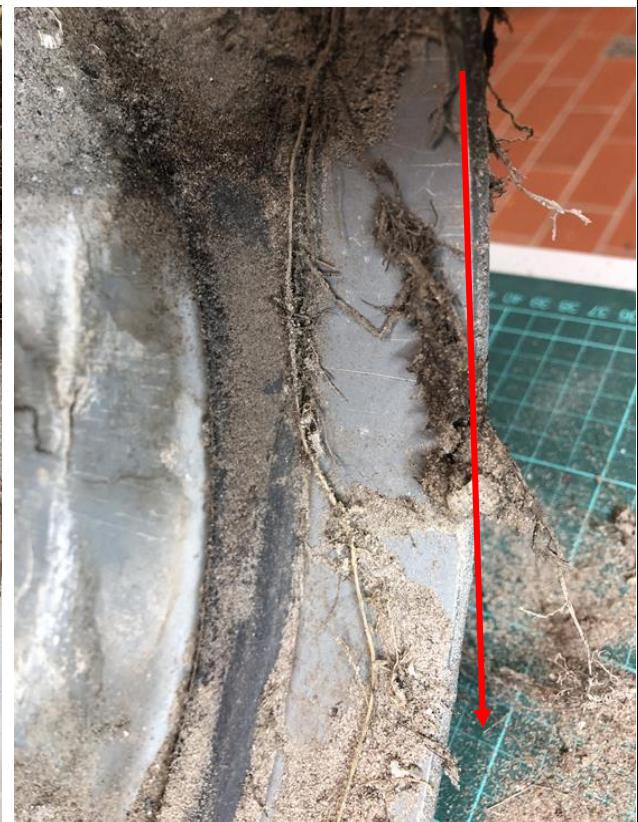
Wurzel wachsen an der Dichtung,
kein Einwuchs

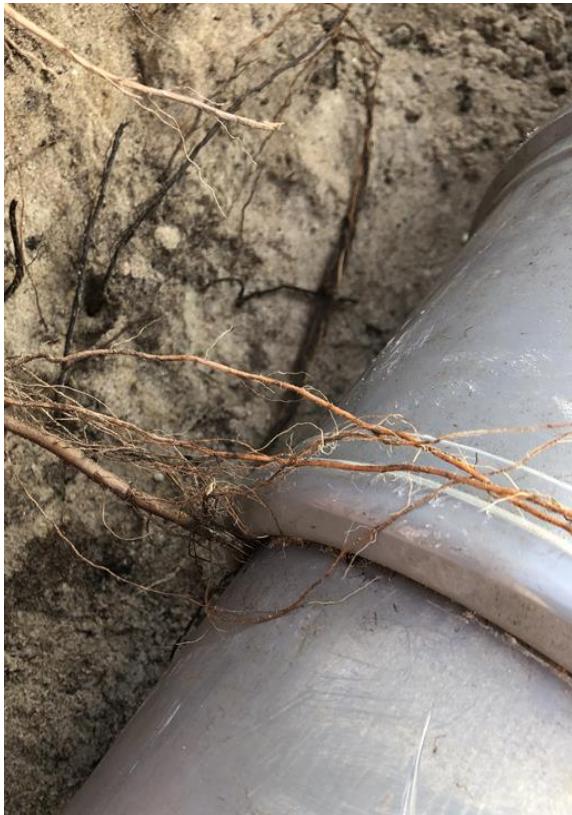
Wurzeln im Muffenbereich,
Wurzel wächst in Muffenspalt

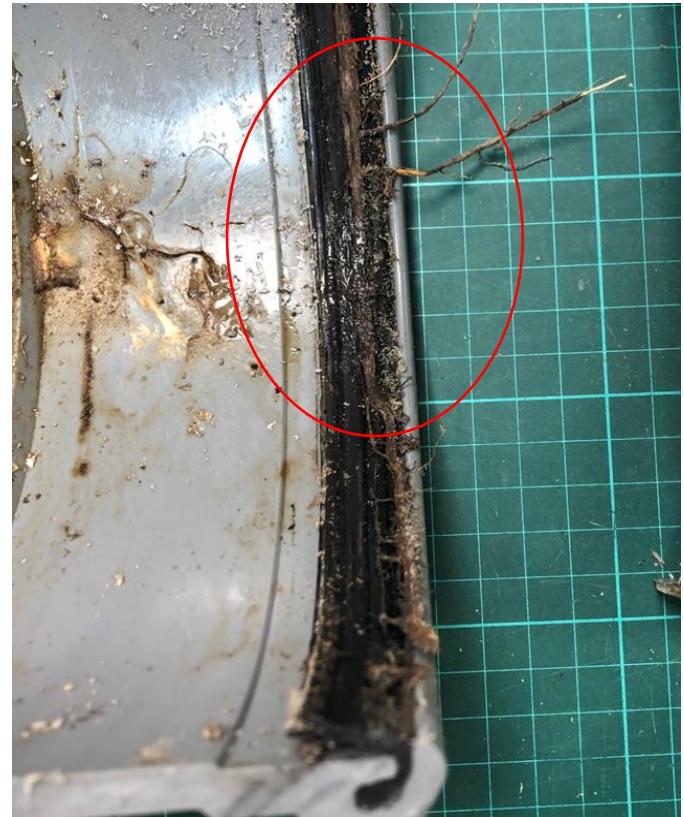
Wurzeln wachsen an Dichtungsband, kein
Einwuchs

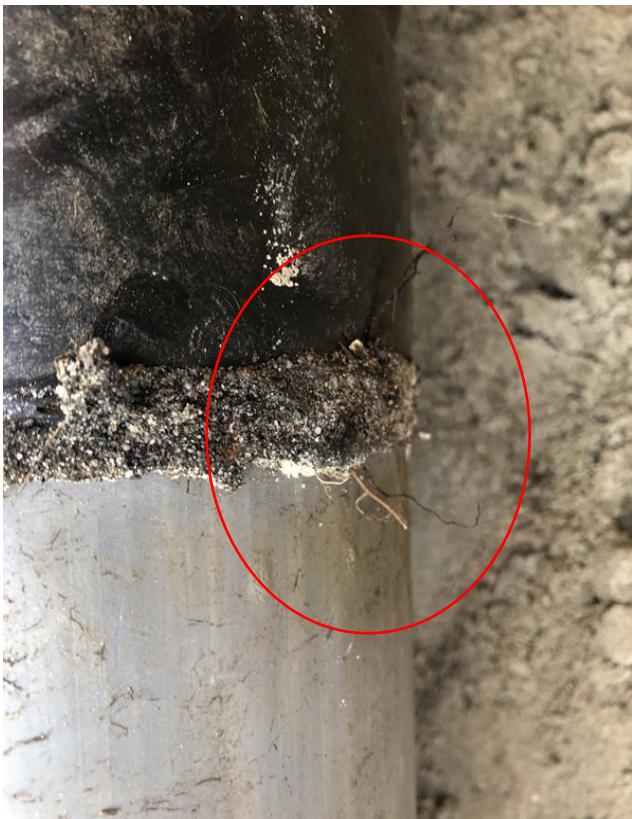
Wurzeln im Muffenbereich,
Wurzel wachsen an Kleber (noch sehr fest)

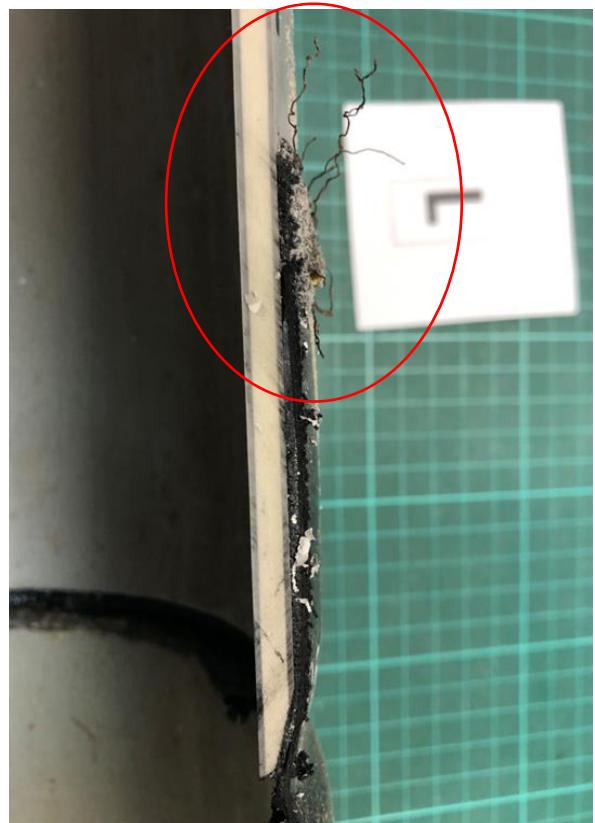
Wurzeln heften am Kleber, kein Eindringen in Klebestelle

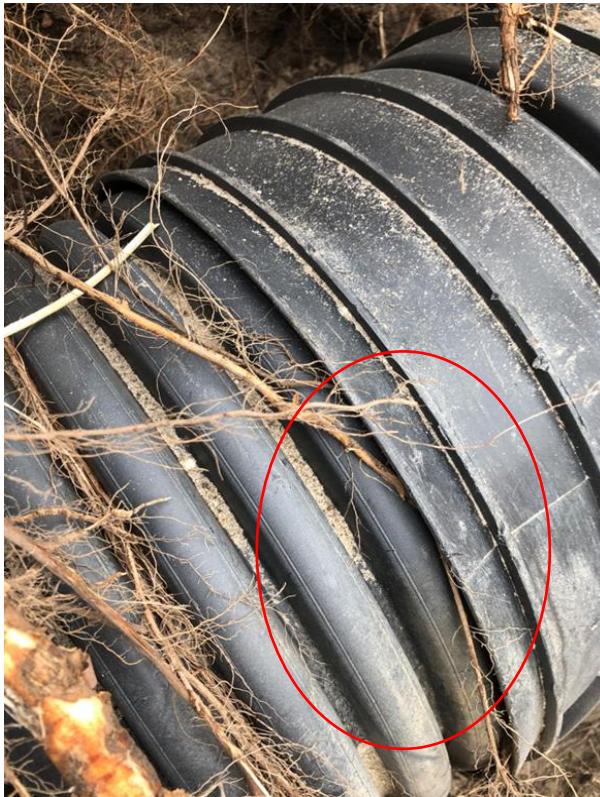
C4

Wurzeln werden an Rohr abgelenkt (auch in Struktur), Wurzeln im Muffenspalt und wachsen auch wieder raus
