Wissenschaftliche Untersuchungen zur Wirksamkeit von passiven Leitungs- schutzmaßnahmen an unterirdischen Leitungen

Analyse und Bewertung des Langzeitverhalten am Versuchsfeld Almere durch TV-
Inspektion und Freilegung – Phase 4

Bericht zu Phase 4:

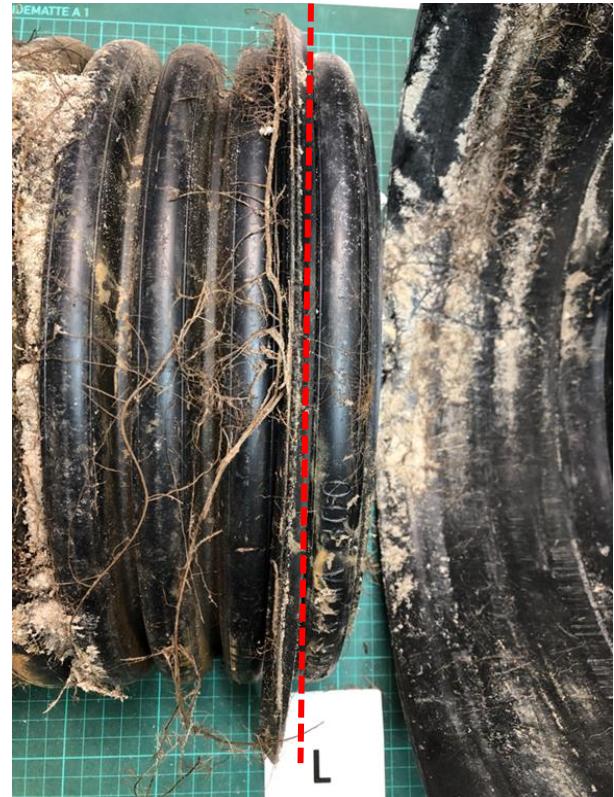
C4

Wurzeln wachsen an Dichtung (rote Linie), kein Einwuchs

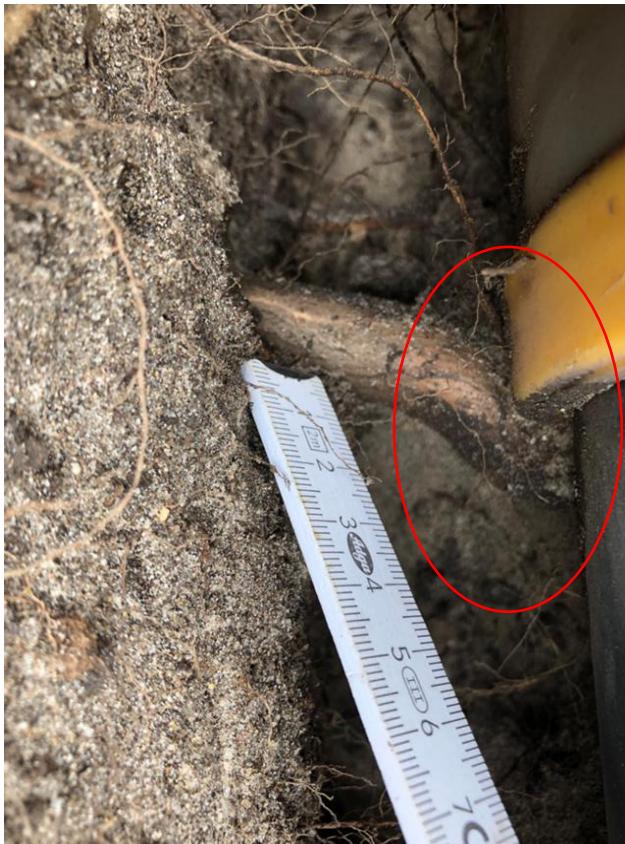
Wurzeln im Muffenbereich, Wurzel an Muffenspalt

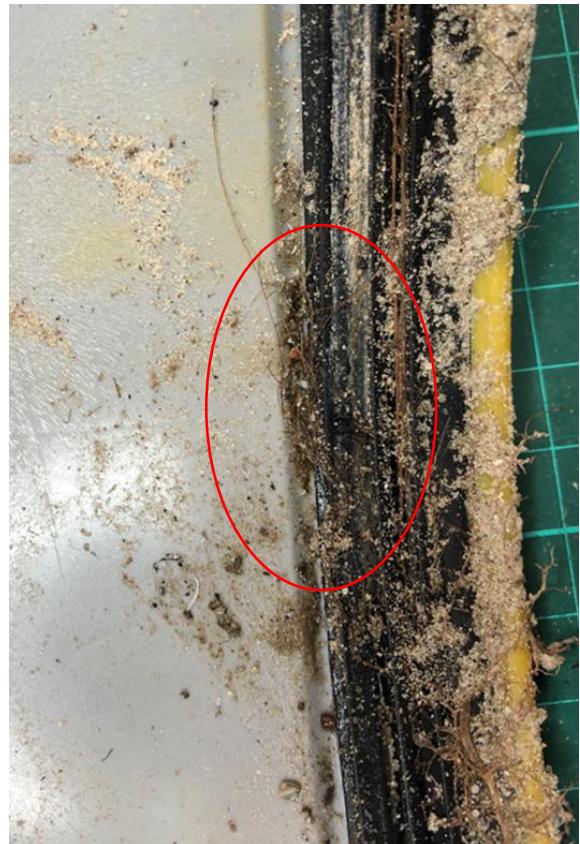
Wurzeln überwinden die Dichtung, Einwuchs in Muffenverbindung

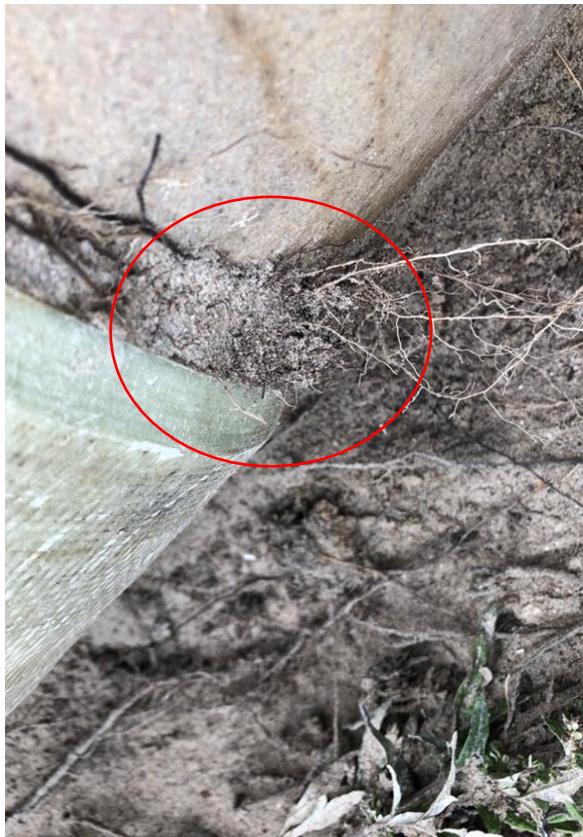
Wurzeln im Muffenbereich, kein Einwuchs in Muffe

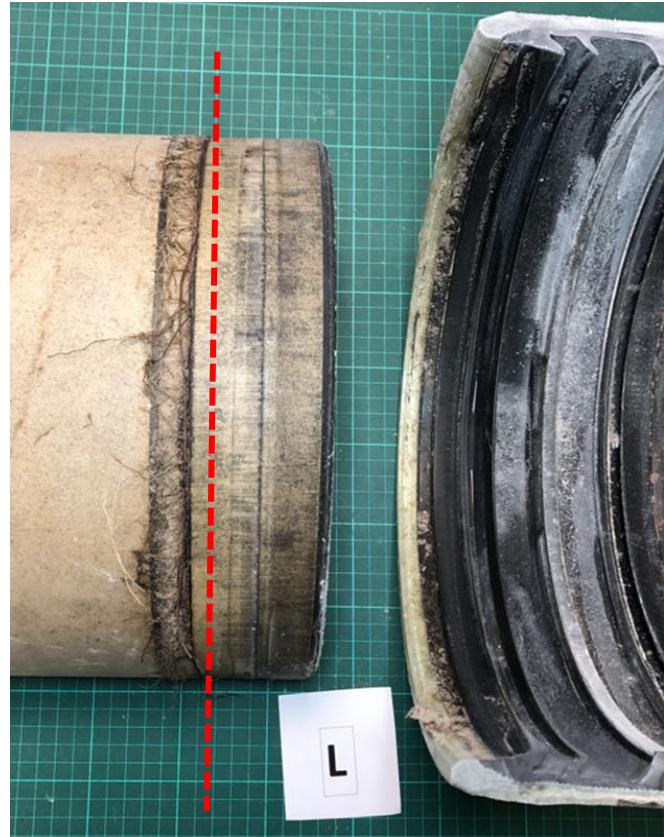
Wurzeln an Dichtung (rote Linie), kein Einwuchs

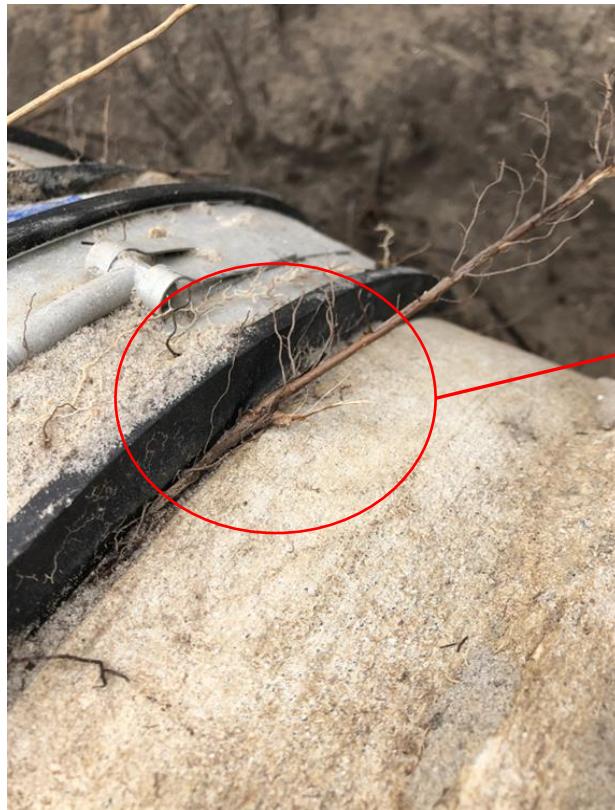
MT2

Wurzeln (bis 2 cm stark) an Manschette,
Wachstum an Kanten der Manschette über Rohrumfang

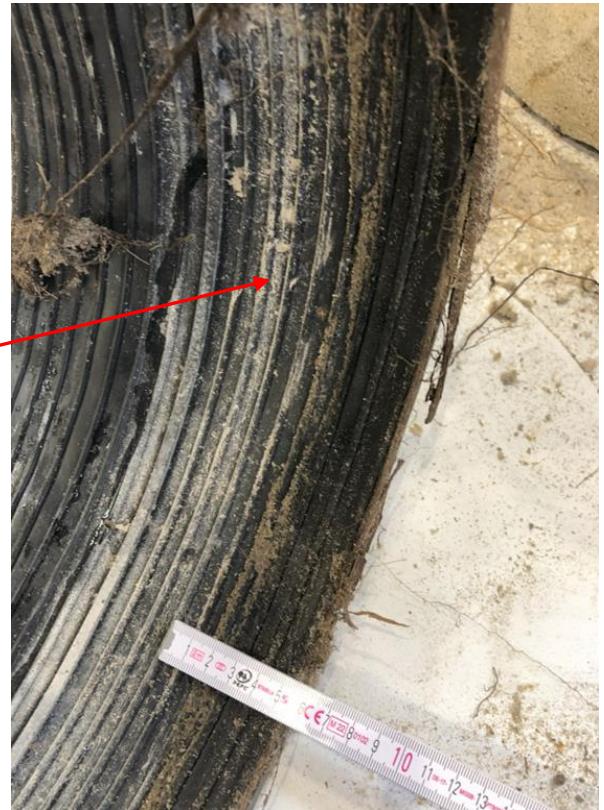
Wurzeln wachsen an Kunststoflippen, kein
Einwuchs

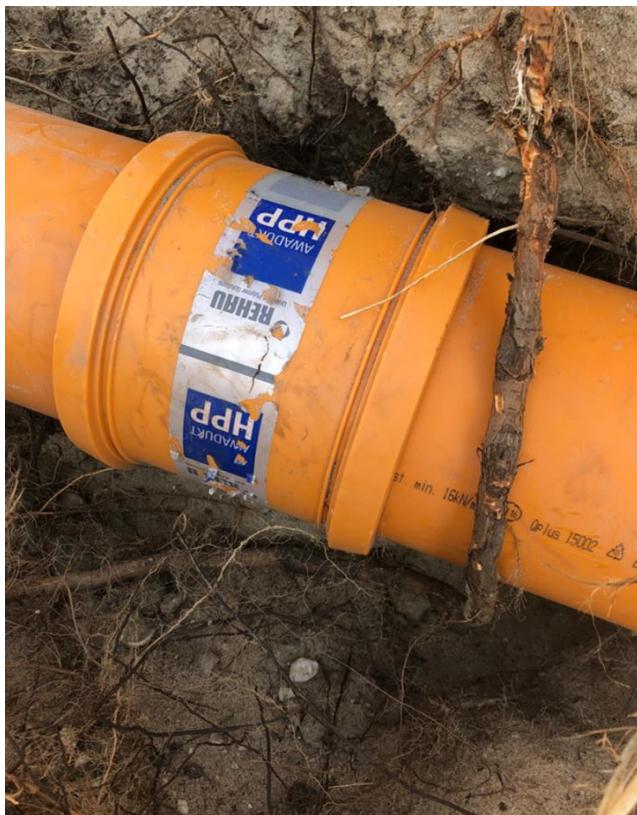
C12a

keine Wurzeln an Muffenspalt sichtbar,
Wurzeln werden abgelenkt

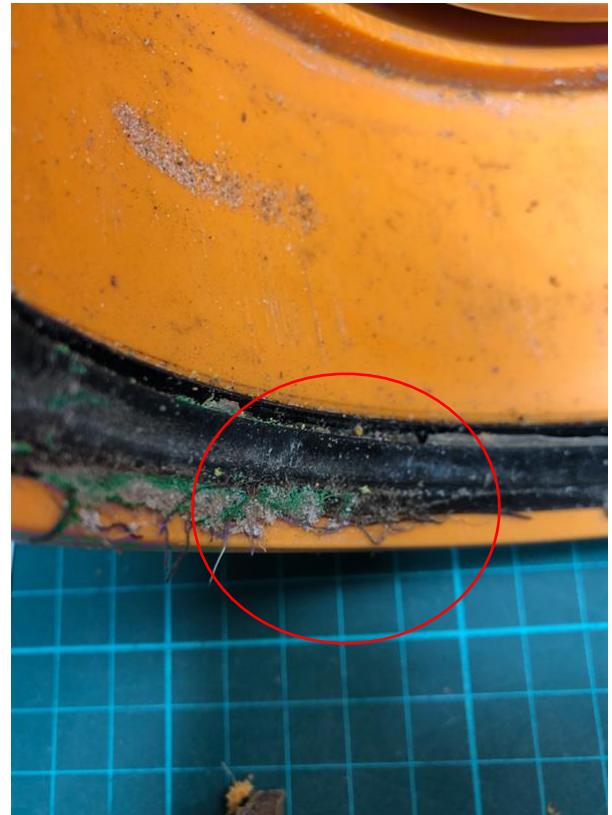
Wurzeln an Dichtung sichtbar, kein
Überwinden

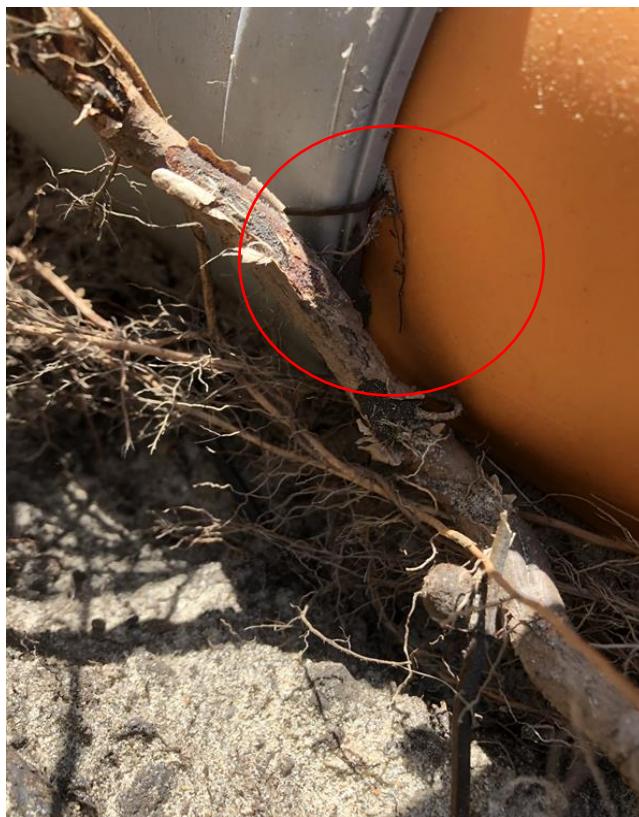
C12b

Wurzel unterwächst das Rohr (Pfeil)
Wurzeln an Muffenspalt, keine feste Verankerung

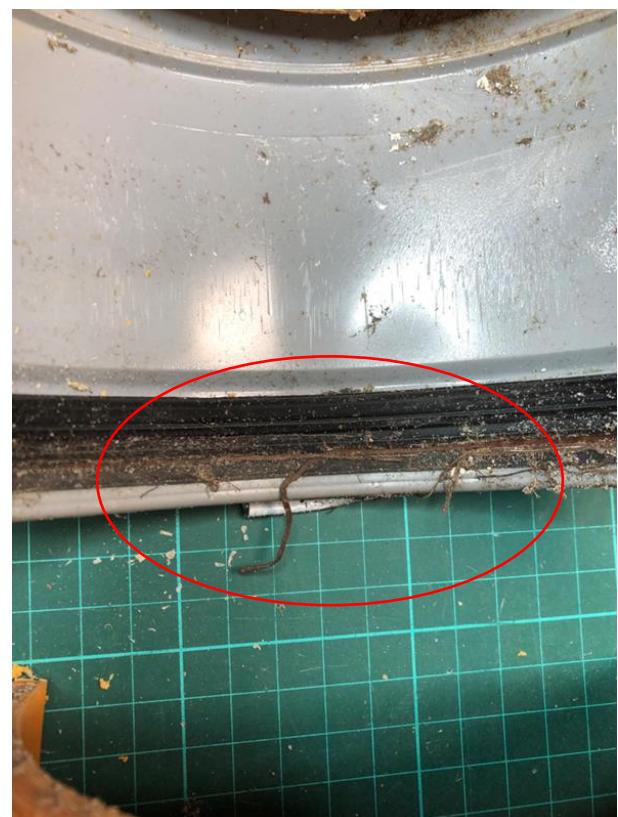
Wurzel an Dichtungsband
Wuchs an Rohrumfang, kein Einwuchs
