Abnahme von Liningmaßnahmen: Praxiserfahrungen und Bewertungsmethoden

Dipl.-Ing. Oliver Sokoll (IKT)

Bewertungsmethoden für das Sanierungsergebnis von Liningmaßnahmen

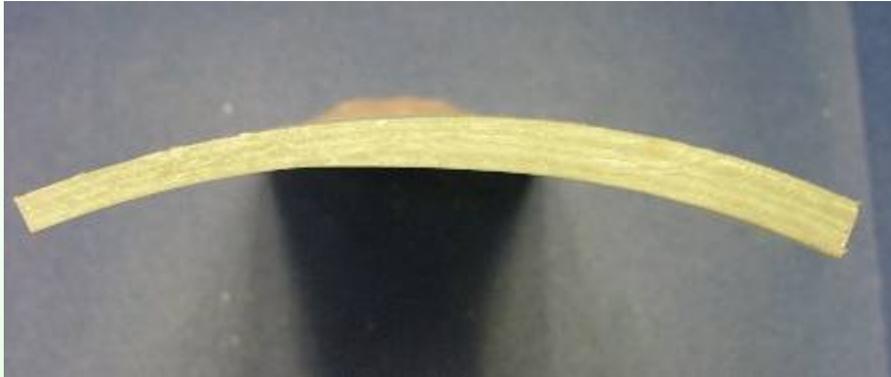
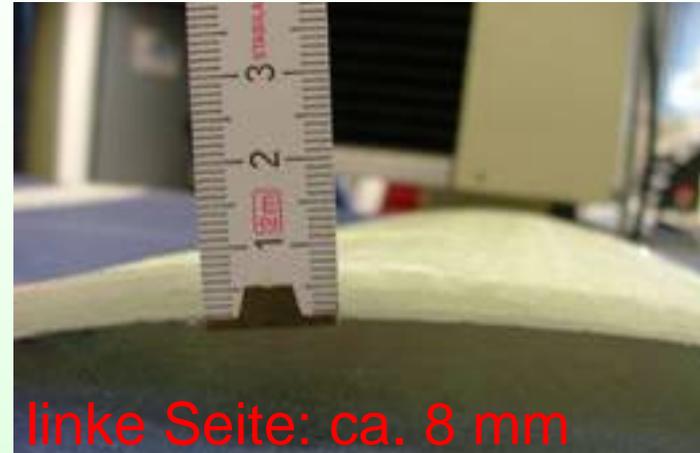
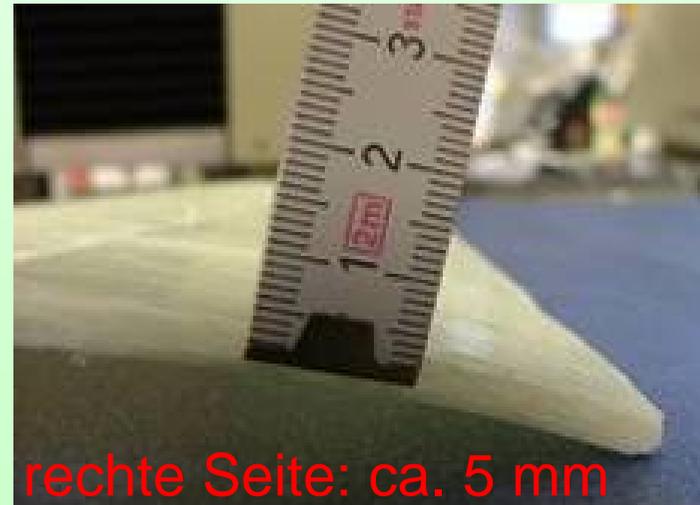
Beschreibung: Schwankung der Wanddicke

linke Seite: ca. 8 mm

rechte Seite: ca. 5 mm

Material: GFK, UP
Nennweite: DN 500
Quelle: IKT

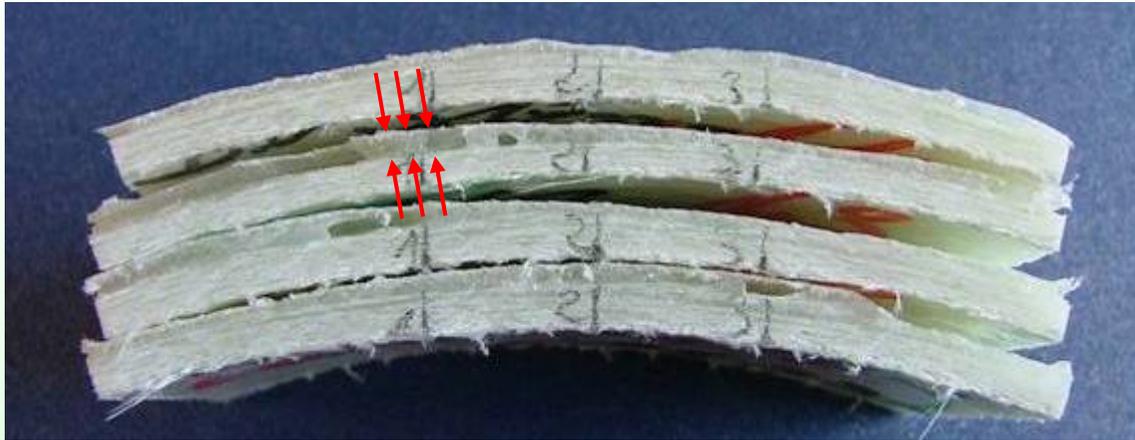
Beschreibung: ausgeprägte Reinharzschicht

Material: GFK, UP
 Nennweite: Ei 250/375
 Quelle: IKT

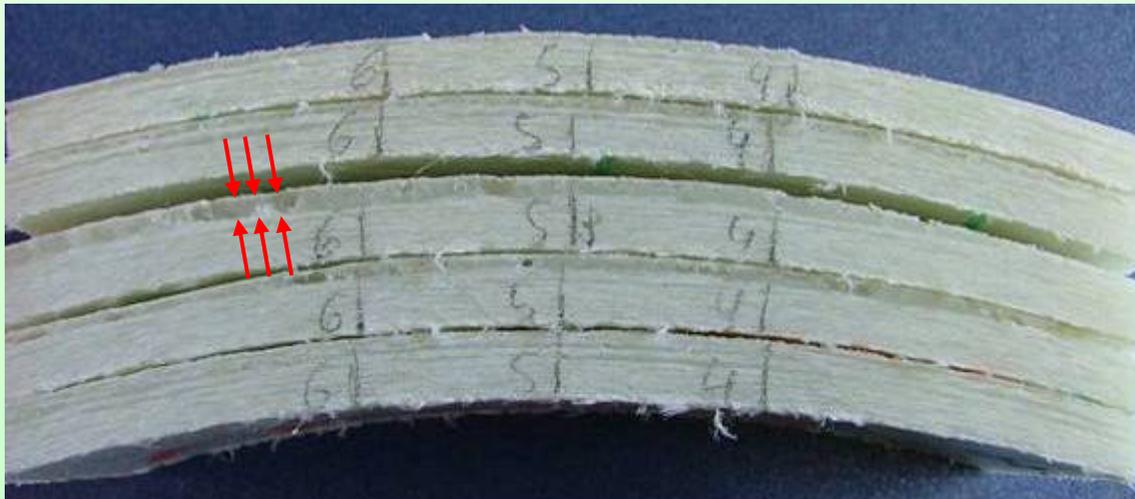
Material: GFK, UP
 Nennweite: Ei 400/600
 Quelle: IKT

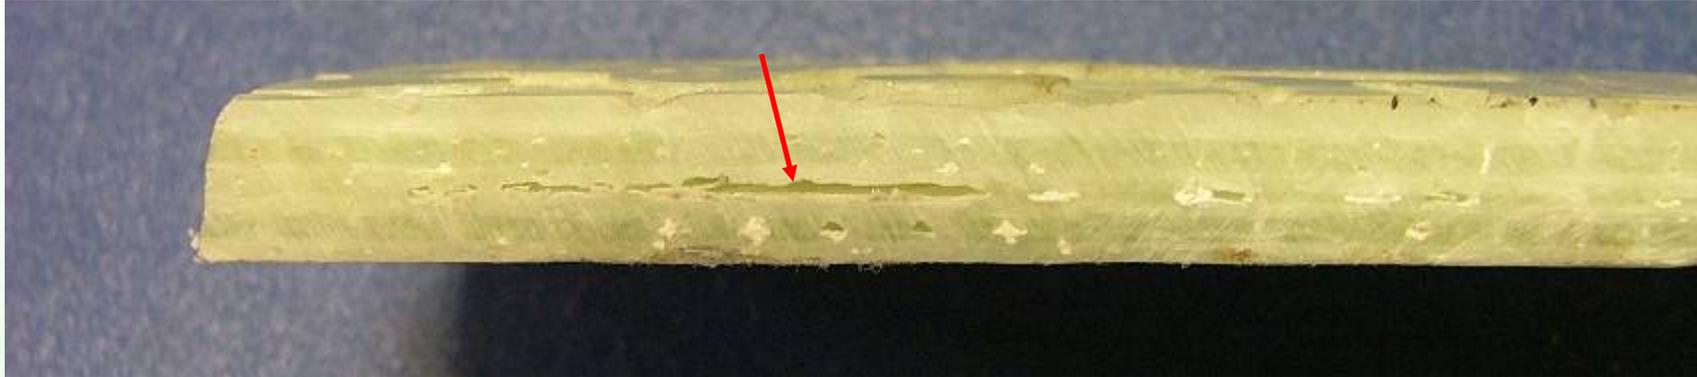
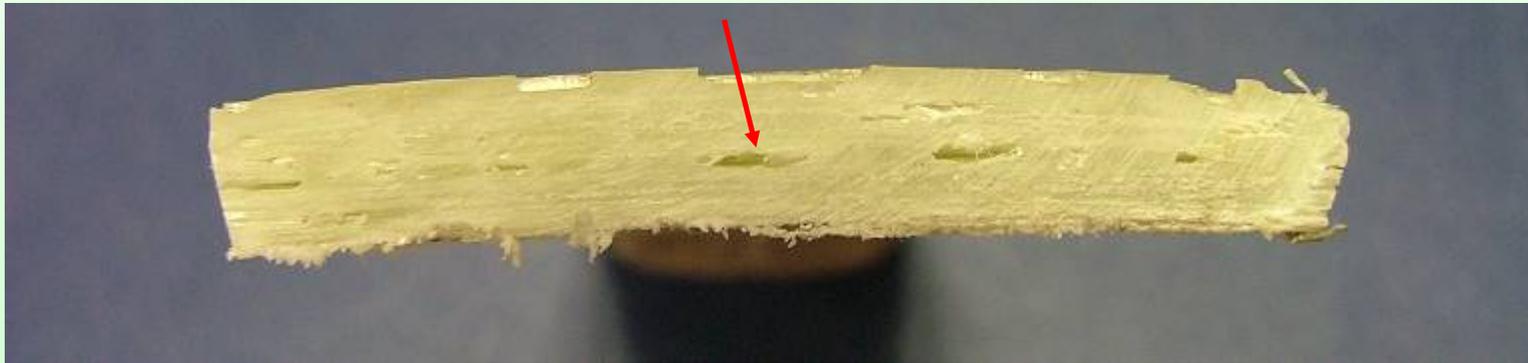
Beschreibung: Lunker / Hohlstellen

Material: GFK

Nennweite: k.A.

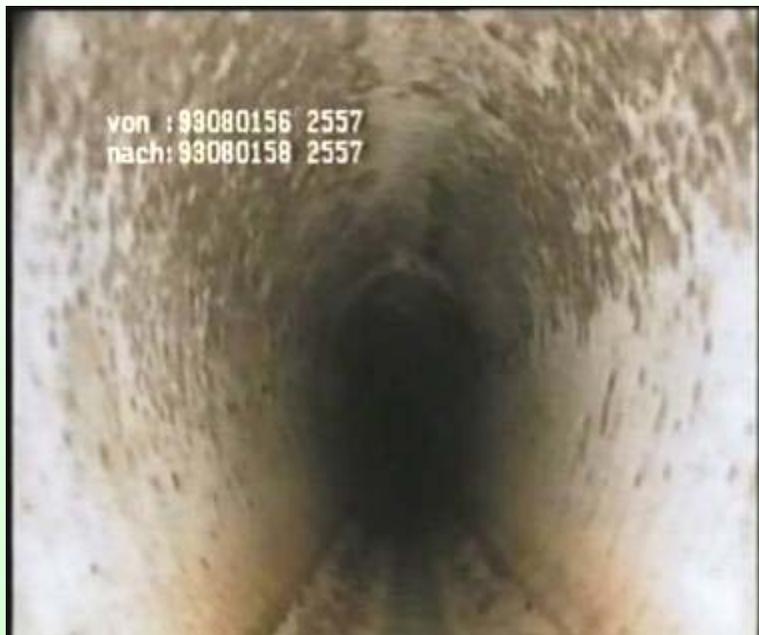
Beschreibung:
fleckenartige Verfärbung

Material: Nadelfilz
Nennweite: DN 300

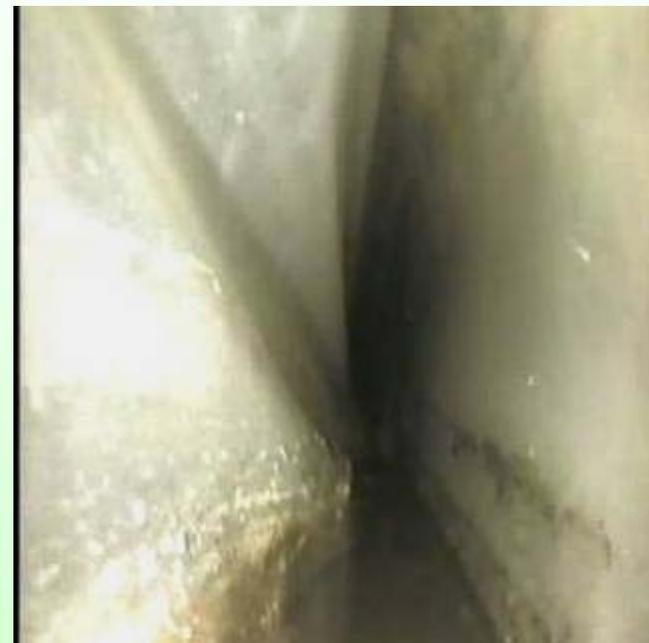
Beschreibung:
abgelöste Innenfolie

Material: GFK
Nennweite: DN 300
Baujahr: 2002

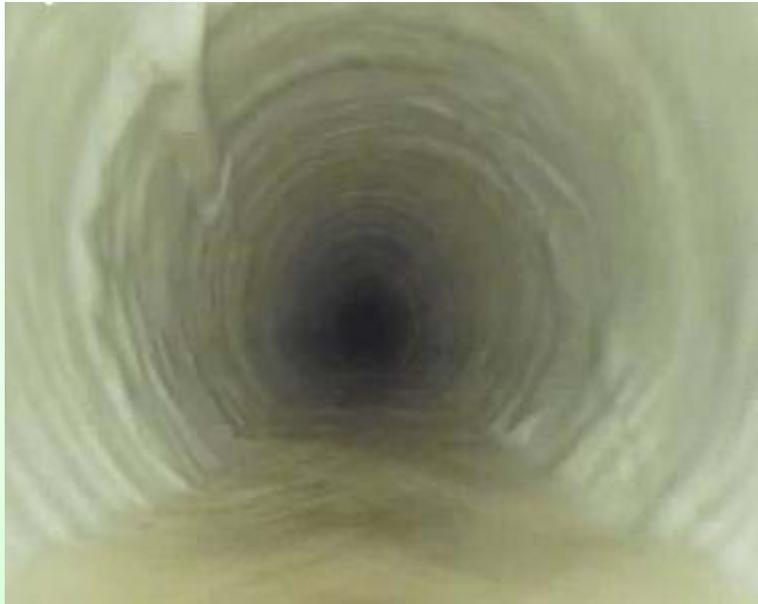
Beschreibung: Falten

Material: GFK
Nennweite: DN 250

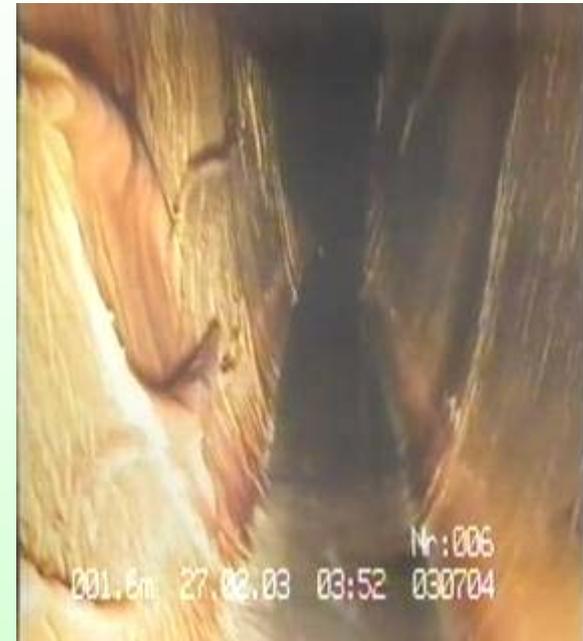
Material: Nadelfilz
Nennweite: Ei 300/450
Baujahr: 1997

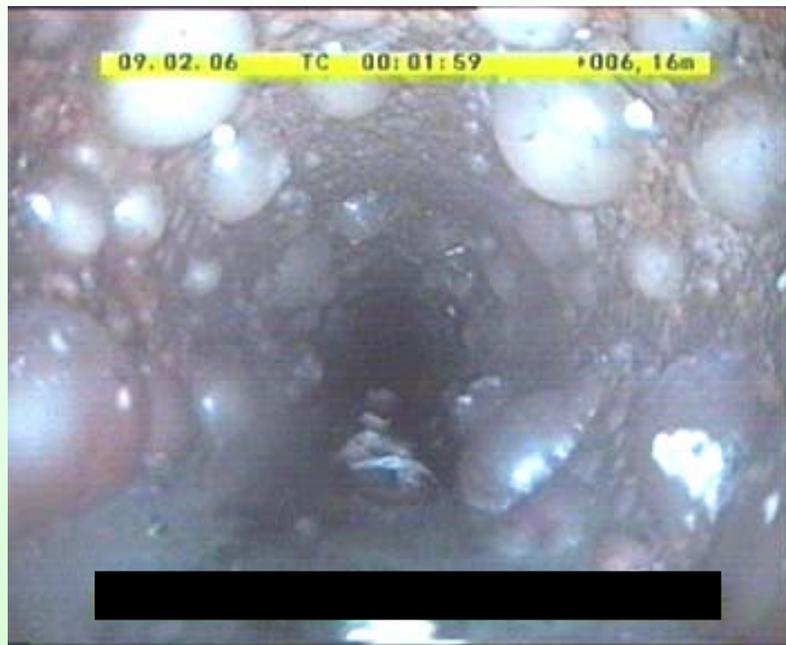
Beschreibung: Blasen

Material: k.A.
 Nennweite: k.A.

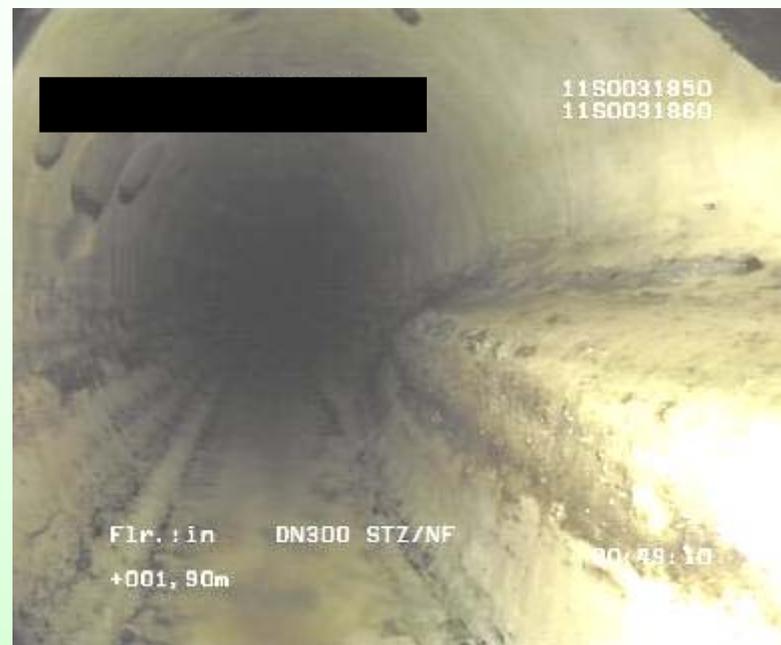
Beschreibung: lokale Beule

Material: Nadelfilz
 Nennweite: DN 300
 Baujahr: 2004

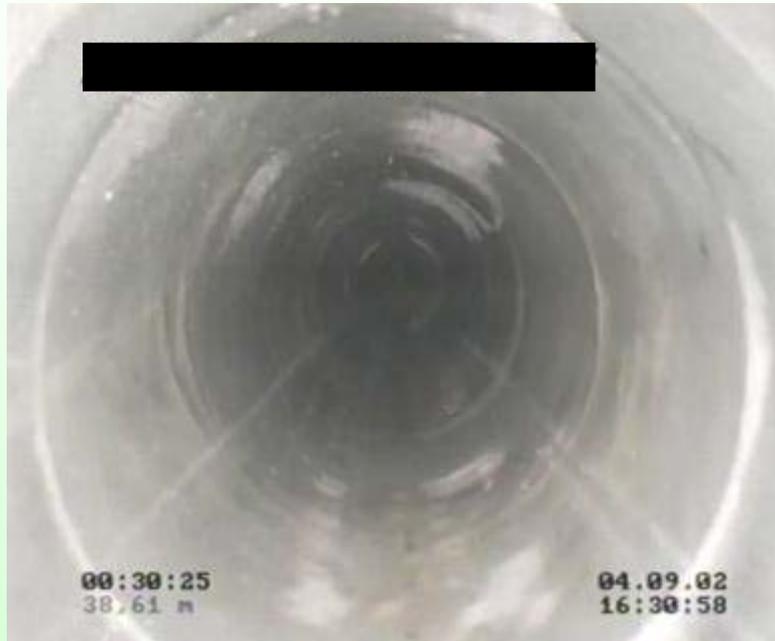
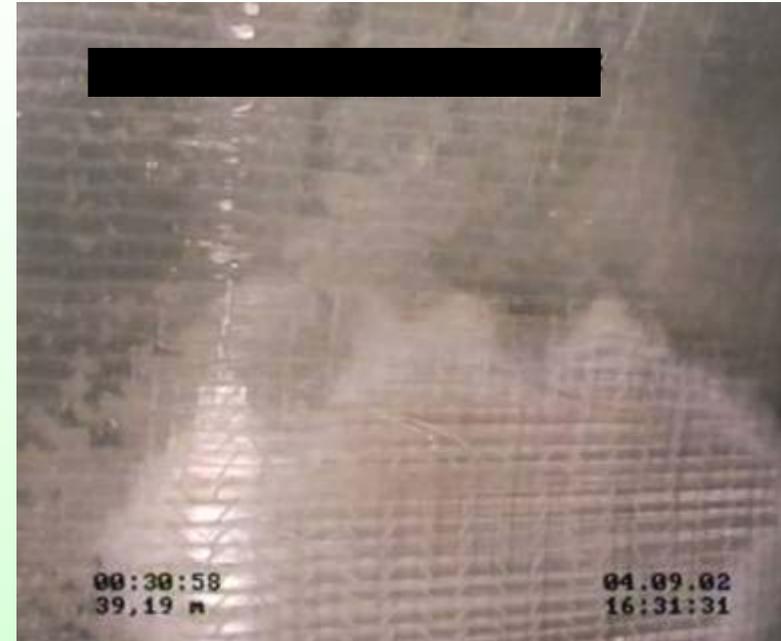
Beschreibung: freiliegende Fasern

Material: GFK
Nennweite: DN 400

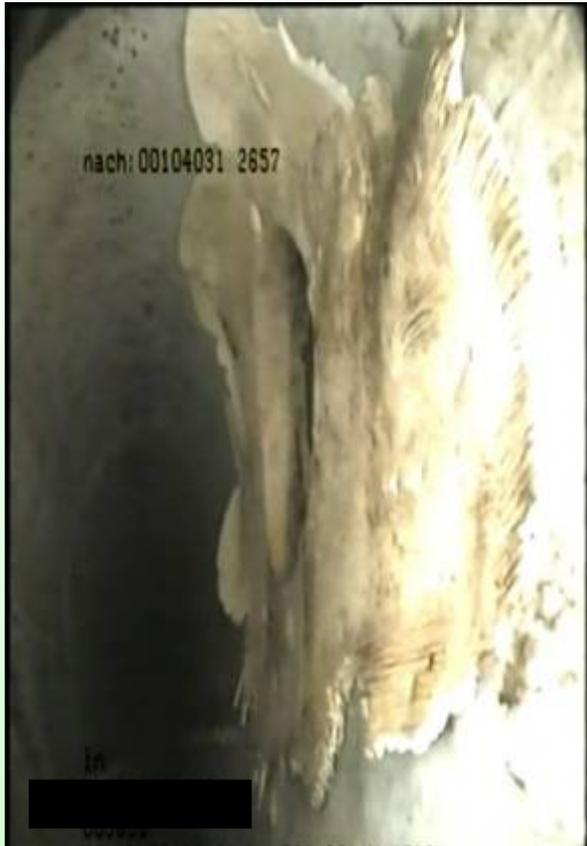
Beschreibung: Stutzensanierung mit Ablösung

Material: GFK
 Nennweite: Ei 300/450
 Baujahr: 2002

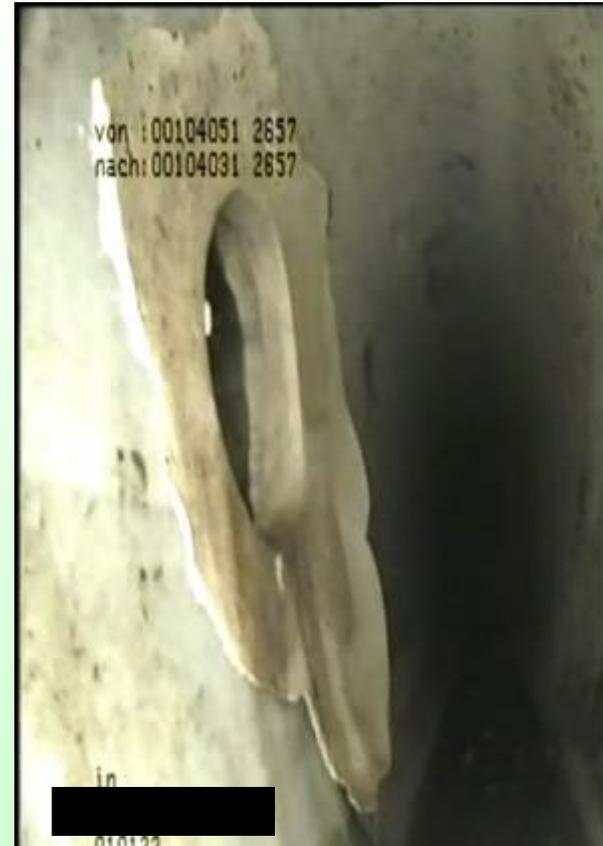
Material: GFK
 Nennweite: Ei 300/450
 Baujahr: 2002

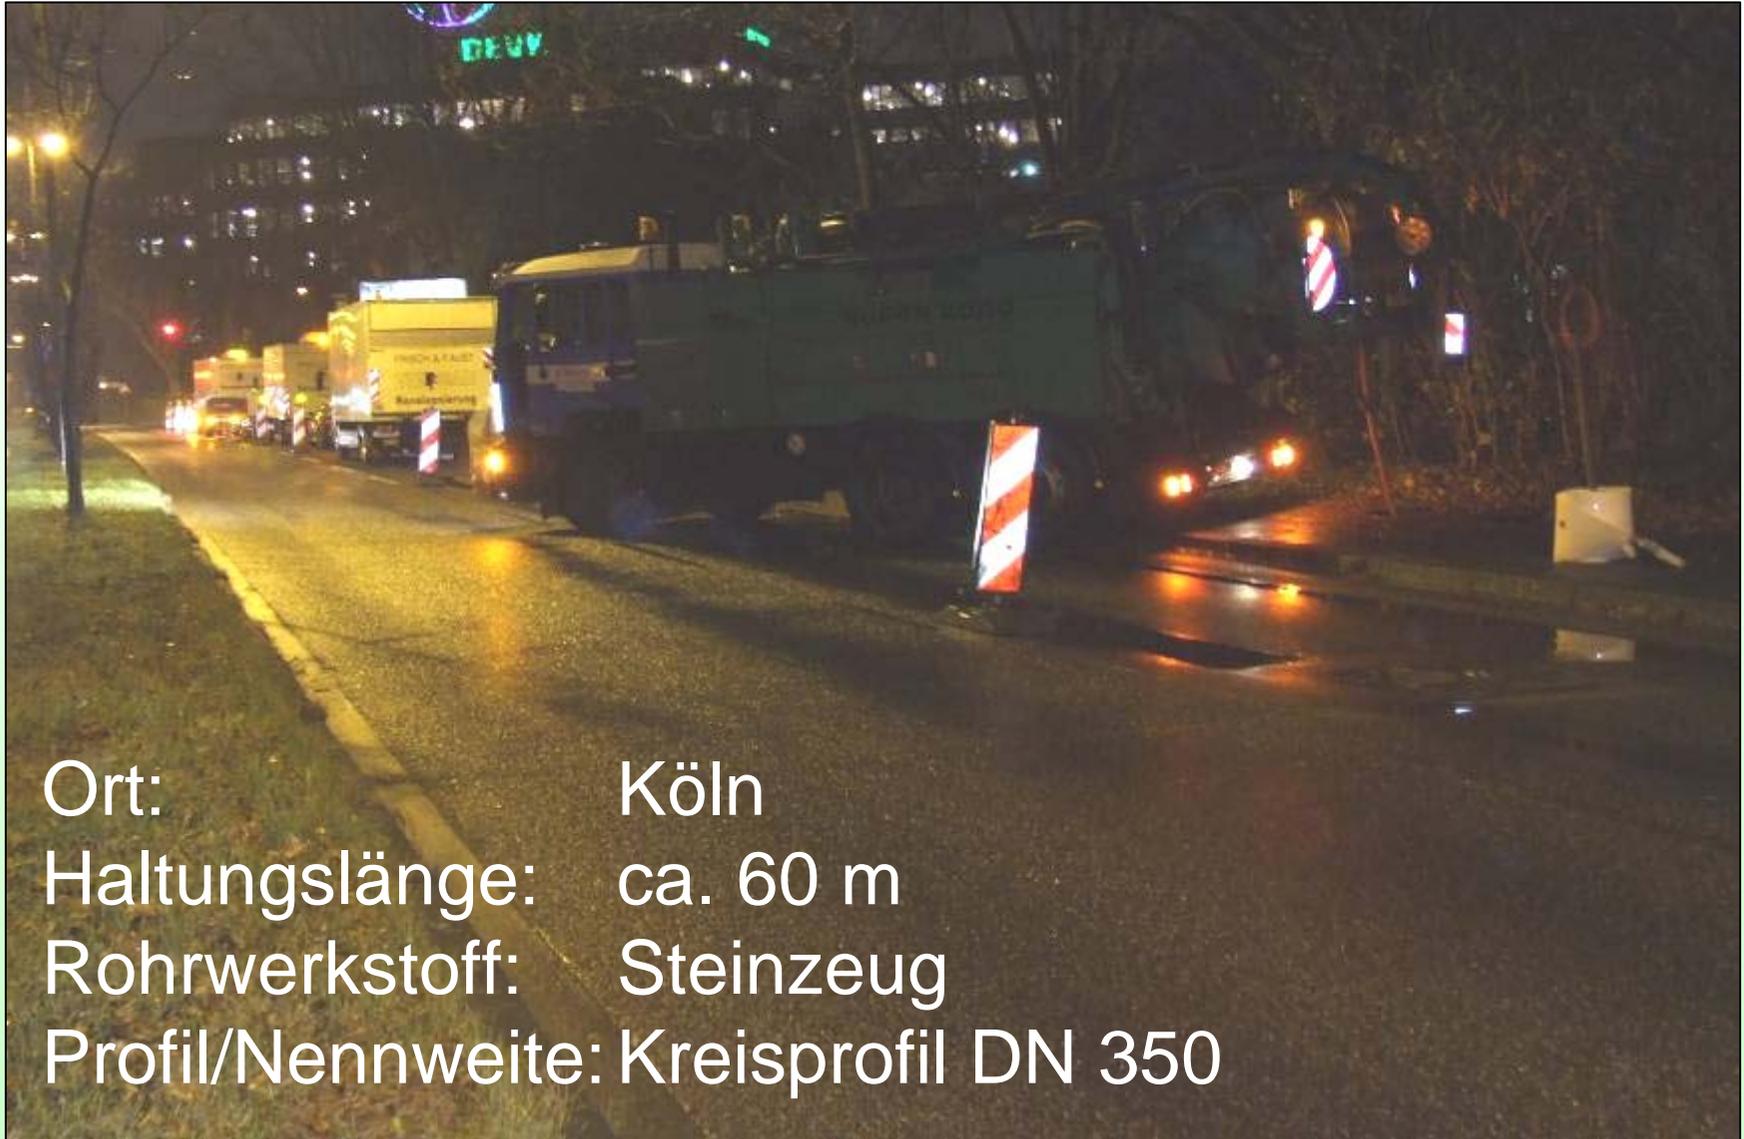
Ort: Köln
Haltungslänge: ca. 60 m
Rohrwerkstoff: Steinzeug
Profil/Nennweite: Kreisprofil DN 350

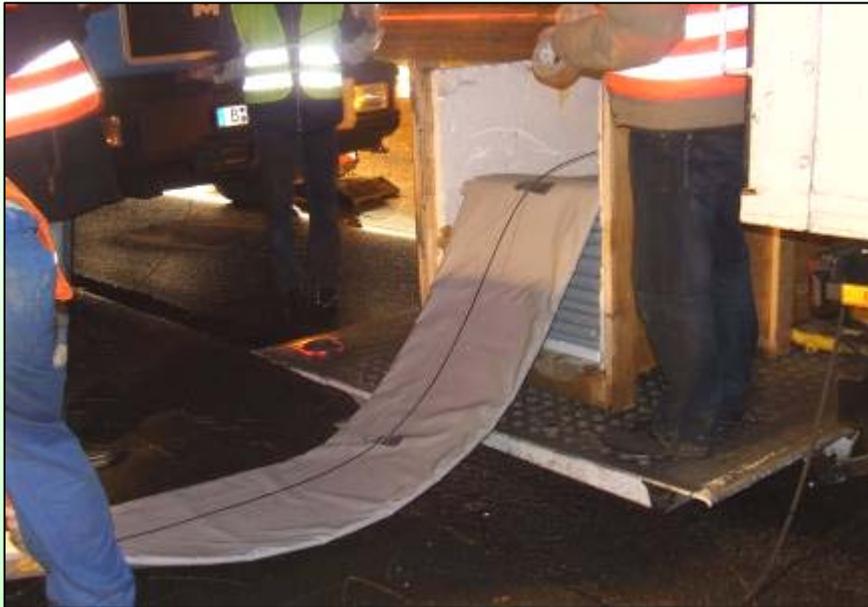
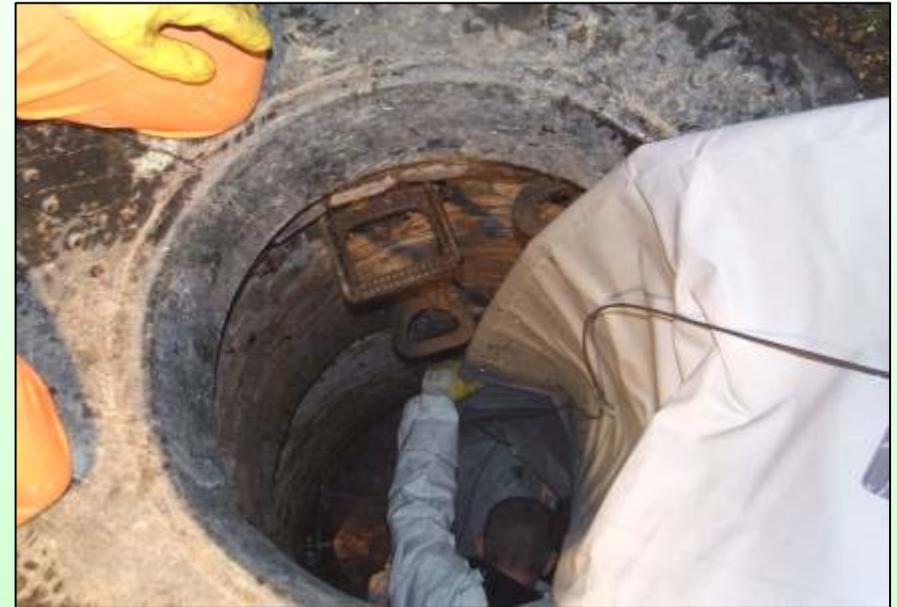
Einbau des Liners und der Messtechnik

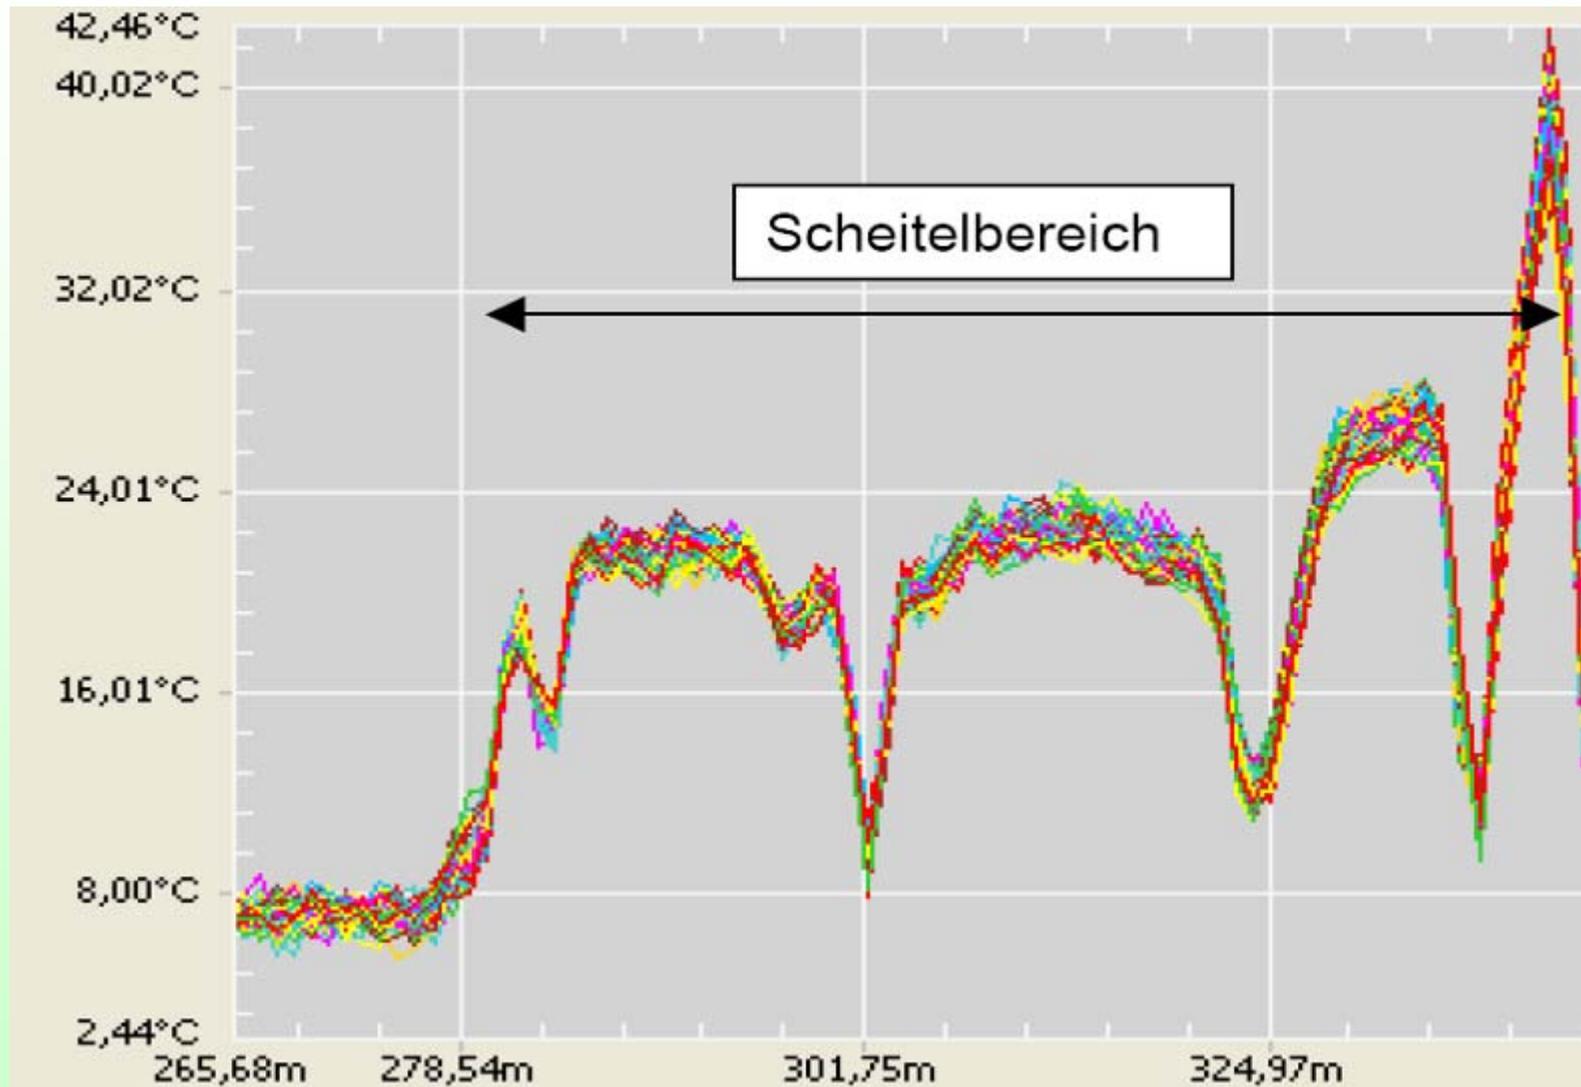
Abtastrate: 10 Sekunden je Messung
