# IKT-Warentest Hausanschluss-Liner

***Endbericht***

Vergleichende Prüfung der Qualität von Sanierungsverfahren für Anschlusskanäle II  
AZ: IV-7-041 105 0182

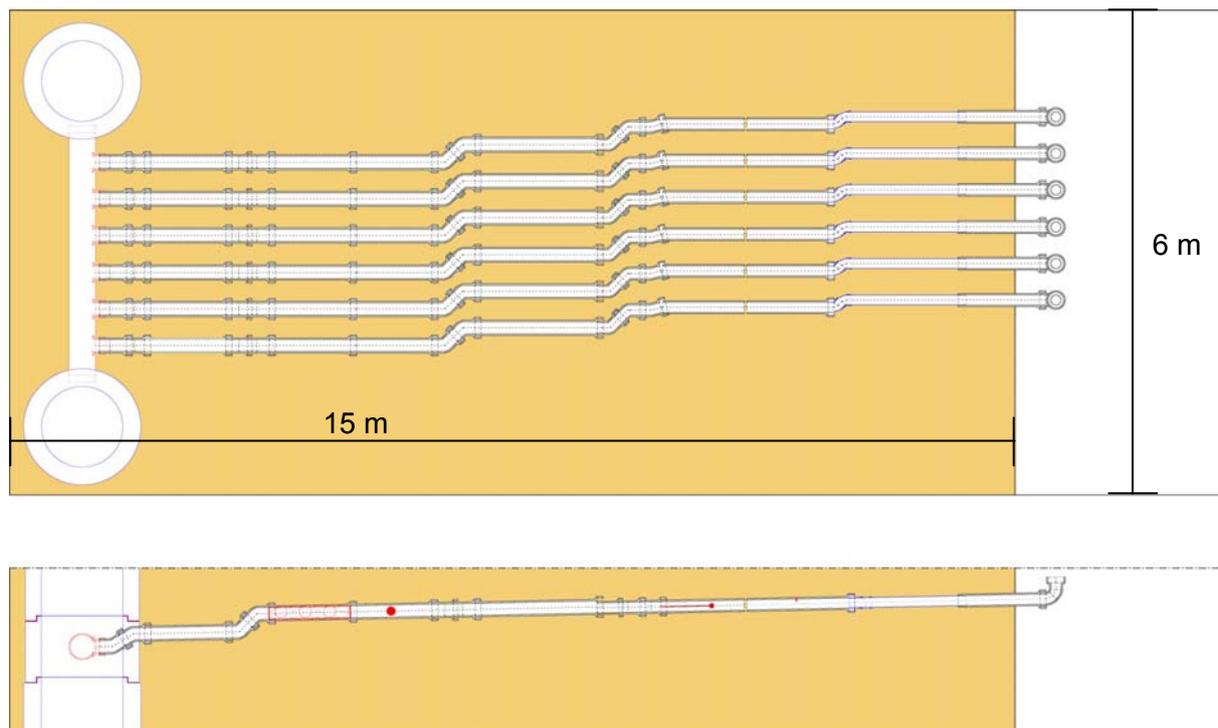
Abbildung 4: Schematische Drauf- und Seitenansicht des Versuchsaufbaus, „Standardsituation“ (Ebene 5)

In den IKT-Großversuchsstand wurden in sechs Ebenen insgesamt 36 Hausanschlussleitungen eingebaut und mit Boden überschüttet. Die Hausanschlussleitungen lagen dabei in zwei unterschiedlichen Varianten vor. Es wird unterschieden zwischen einer „Standardsituation“ und einer „Extremsituation“. Beide Leitungstypen enthalten verschiedene Bögen (15° bis 45°) sowie definiert eingebaute Schadensbilder (Scherbenbildung, Radial- und Längsrisse, einragender Drainageanschluss, Lageabweichung). Die Länge der einzelnen Leitungen betrug jeweils ca. 12 m. Alle Rohrverbindungen entlang der Haltung waren undicht. Die Hausanschlussleitungen waren mit fachgerecht eingebauten Sattelstücken an eine Gussleitung (Hauptkanal) DN 300 angeschlossen.

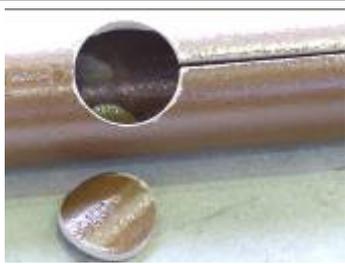
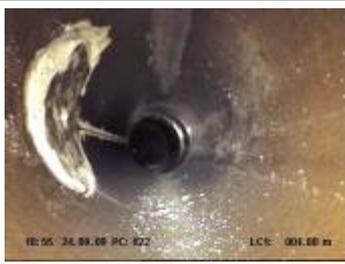
<p>Steinzeugrohr DN 125, Länge 1,25 m</p> <ul style="list-style-type: none"> <li>• Rohrmuffe abgetrennt, fehlende Dichtung</li> <li>• Fehlstelle DN 100 im Rohrkämpfer, Lage: Rohrmitte</li> <li>• Längsriss im Rohrkämpfer, Länge 50 cm, Rissbreite 2 cm, Lage: Ausgehend vom Rohrspitzende</li> </ul>

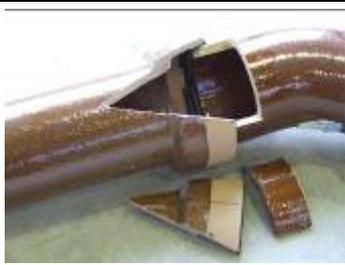
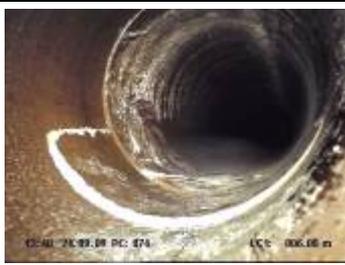
<p>Steinzeugrohr DN 150, Länge 1,00 m, Steinzeug 30°-Bogen, DN 150, horizontal angeordnet</p> <ul style="list-style-type: none"> <li>• Fehlende Dichtung</li> <li>• Scherbenbildung in der Rohrsohle, Lage: Rohrmuffe, Fläche: 20 cm Breit, dreieckförmig 20 cm in Rohrlängsrichtung</li> </ul>

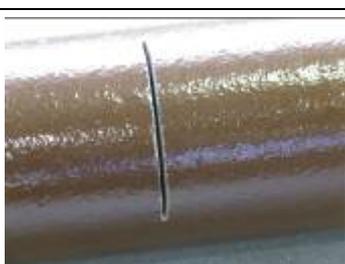
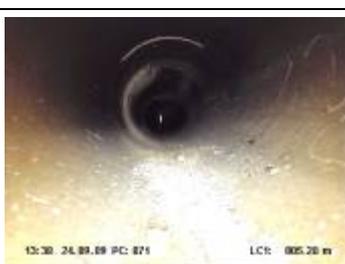
<p>Steinzeugrohr DN 150, Länge 1,50 m</p> <ul style="list-style-type: none"> <li>• Fehlende Dichtung</li> <li>• Querriss im Rohrscheitel, Länge 10 cm, Rissbreite 2 cm, Lage: Rohrmitte</li> </ul>

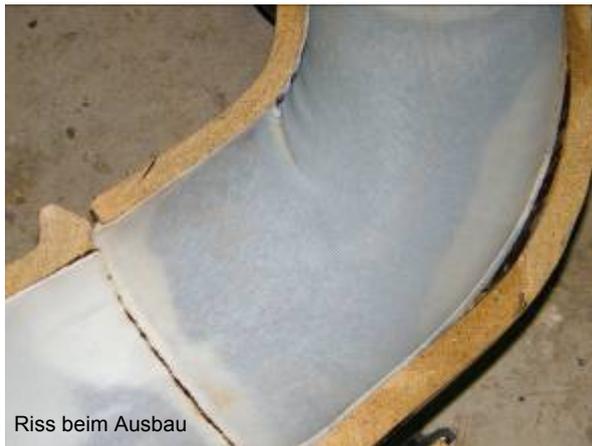
Riss beim Ausbau  
Steinzeug-Bogen 45°, DN 125, Sohlbereich  
vertikal angeordnet

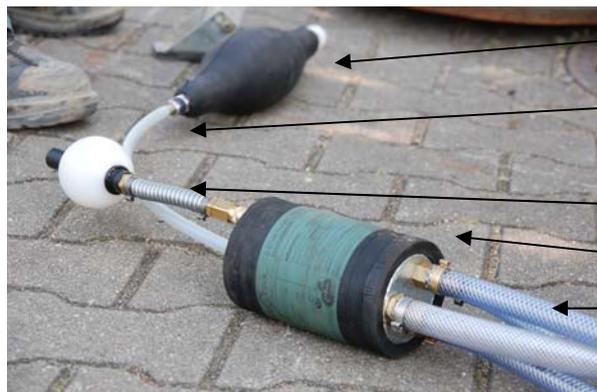
Schubblasen DN 90 bis DN 150

Im Rahmen des IKT-Warentests wurden zur Dichtheitsprüfung mit Luft jeweils nacheinander Prüfungen nach den vier möglichen Prüfverfahren LA bis LD durchgeführt. Zum Einsatz kam ein spezielles Prüfgerät für Hausanschlüsse sowie das Druckprüfmessgerät DMS 5.0 der städtler + beck GmbH, Speyer (vgl. Abbildung 43).

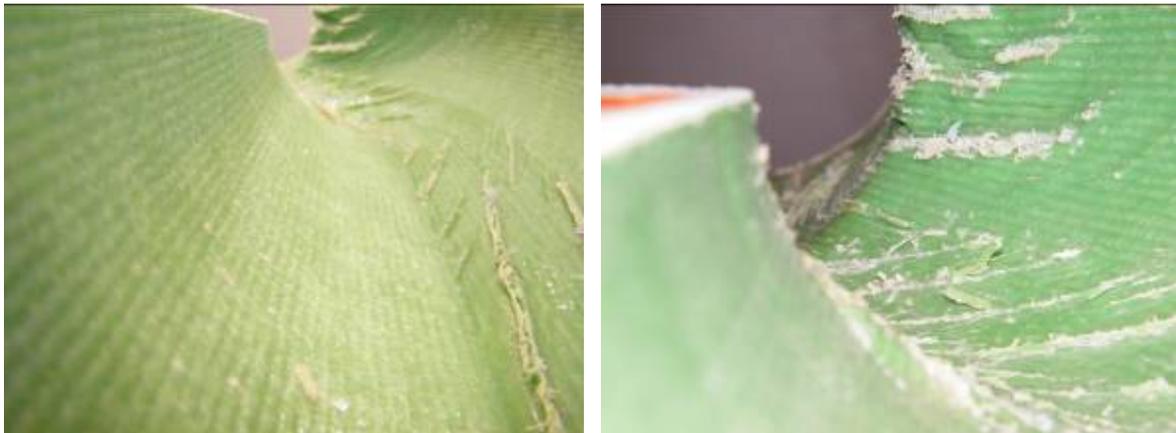
Abbildung 51: Hausanschlussliner nach dem Einsatz der Kettenschleuder  
BRAWOLINER XT, Harzsystem: BRAWO I, DN 125, Karl Otto Braun  
GmbH & CO. KG, Wolfstein

Als Ergebnis der mechanischen Reinigung mit der Kettenschleuder konnten erwartungsgemäß Beschädigungen der Innenfolie und Riefenbildung festgestellt werden. Deutliche Zerstörungen der Linerstruktur waren nicht zu erkennen. Abbildung 51 bis Abbildung 55 zeigt die Hausanschlussliner nach dem Einsatz der Kettenschleuder. Dargestellt ist ein Bereich im Altrrohr PVC-KG DN 125, Gerade und 45°-Bögen.

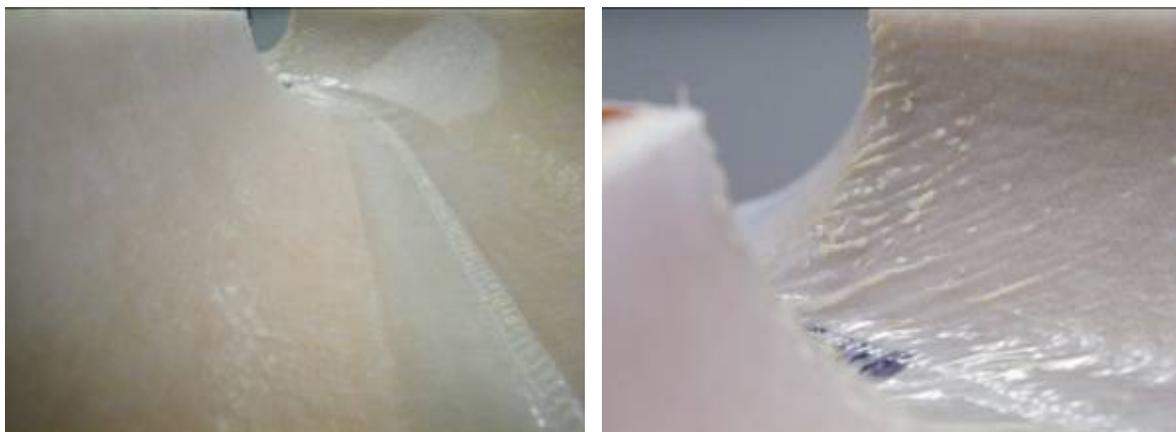
Abbildung 55: Hausanschlussliner nach dem Einsatz der Kettenschleuder lineTEC ProFlex, Harzsystem: Biresin lineTEC EP 40, DN 125, VFG Vereinigte Filzfabriken AG, Giengen

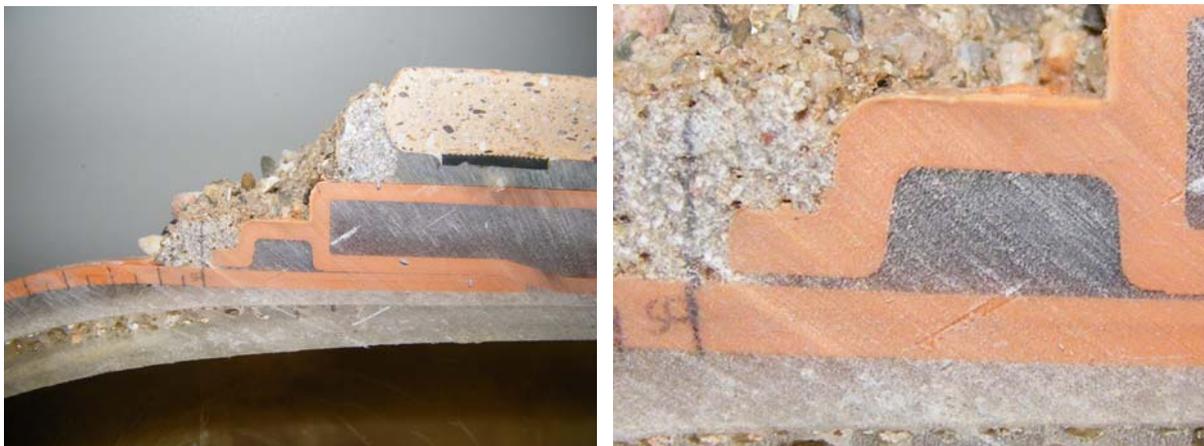
Abbildung 56: Harzaustritt aus einer undichten Verbindung

Die Abbildung 56 zeigt beispielhaft, wie das Harz die Bereiche der Rohrverbindung ausfüllt, sowie das aus der Rohrverbindung ausgetretene Harz. Das Harz hat sich hier mit dem umgebenden Boden zu einem festen Körper verbunden. Im Detail ist zu erkennen, dass das Harz auch den minimalen Fugenspalt zwischen den PVC-KG Formteilen ausfüllt. Die Abbildung 57 zeigt die Verteilung des Harzes zwischen Liner und Altrrohr in einem Fall, bei dem kein Harz aus der Rohrverbindung ausgetreten ist. Auch hier ist im Detail zu sehen, dass der minimale Fugenspalt zwischen den PVC-KG-Oberflächen mit Linerharz ausgefüllt ist.

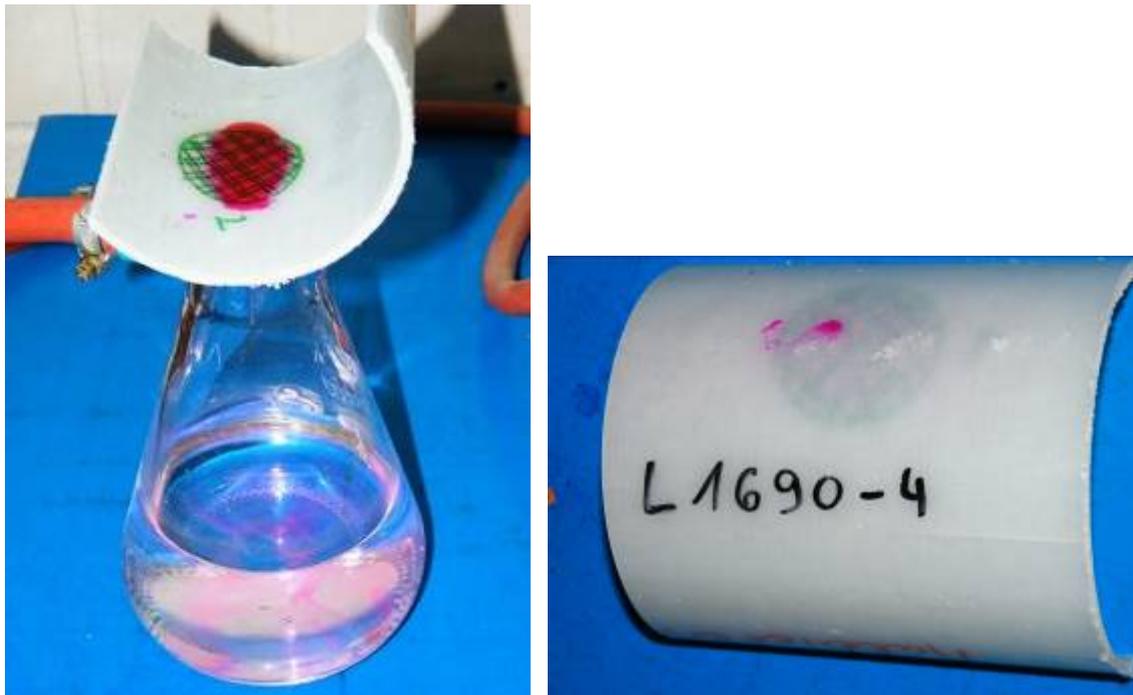
Abbildung 58: Undichtigkeit bei der Prüfung nach APS-Kriterien, Unterseite der Probe mit Tropfenbildung nach ca. 5 Minuten Prüfzeit (rechts)

Zur Prüfung der Wasserdichtheit nach den Kriterien des APS wird die Innenfolie der zu prüfenden Probe nach einem festgelegten Muster eingeschnitten (Gitterschnitt). Dann wird mit Rhodamin gefärbtes Wasser auf die Innenseite der Probe aufgetragen und auf die Außenseite ein Unterdruck von 0,5 bar aufgebracht. Bilden sich an mindestens einer der drei Prüfflächen Tropfen, Schaum oder Feuchtigkeit auf der Außenseite, so gelten diese Prüfflächen und die betroffene Prüfserie als undicht (vgl. Abbildung 58). Im Besonderen ist darauf zu achten, dass die Prüfung z.B. nicht an den Nahtbereichen des Trägermaterials durchgeführt wird.

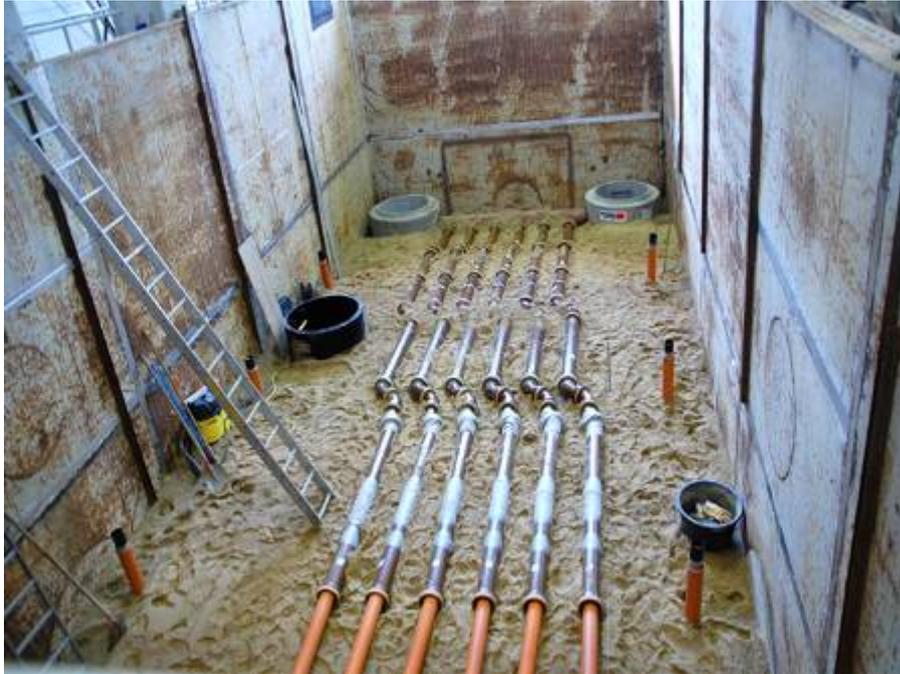
Abbildung 60: Tiefste Rohrlage vor der Überschüttung, spätere Überschüttungshöhe 5 m

Um eine Außenwasserdruckbeanspruchung der Hausanschlussliner sicherzustellen, wurden sämtliche Rohrverbindungen der zu sanierenden Leitungen definiert undicht hergestellt. Das Dichtungsmaterial wurde dazu bereichsweise entfernt. Im Sohlbereich wurden lediglich Fragmente der Dichtung belassen um eine sohlgleiche Lage der Rohre zu gewährleisten. Ein Dichtungsrest im Rohrscheitel sollte vor ungewollten Lageabweichungen und Versätzen schützen.

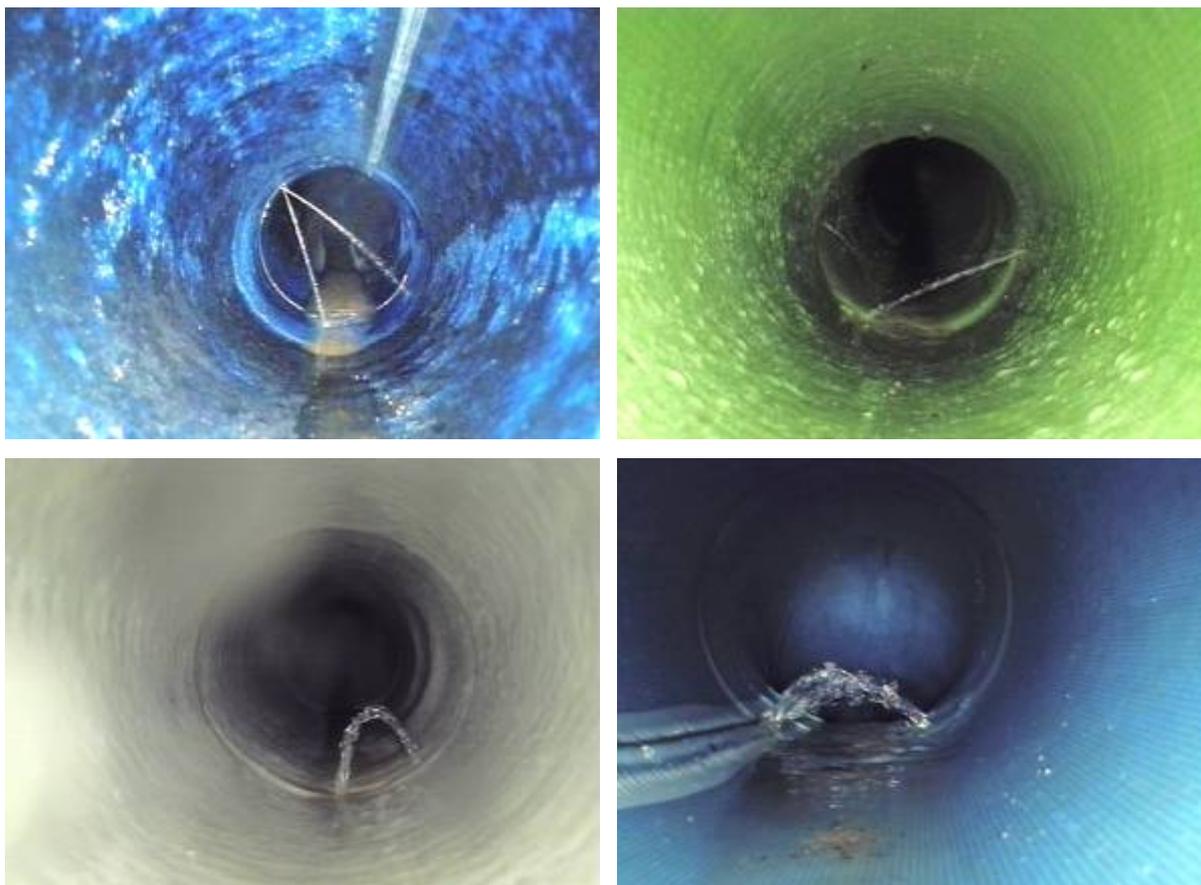
Abbildung 61: Infiltrationsstellen bei der Außenwasserdruckprüfung unter Auftrieb

An insgesamt neun Halungen zeigte sich im Verlauf der Außenwasserdruckprüfung eindringendes Wasser. Die Infiltrationsstellen sind beispielhaft in Abbildung 61 dargestellt. Die Infiltrationsstellen liegen in Rohrverbindungsbereichen vor Bögen oder Abzweigen. Vor der Außenwasserdruckbeanspruchung waren in diesen Bereichen keine Auffälligkeiten festzustellen. Daher war zu hinterfragen, ob die entstandenen Undichtigkeiten allein durch den einwirkenden Außenwasserdruck hervorgerufen wurden oder ob andere Effekte wie z.B. Auftriebsbeanspruchungen ursächlich für die Schädigung der Linerwand sind und das eindringende Wasser lediglich eine Folge dieser Schädigungen ist.

Die Undichtigkeiten traten jeweils unmittelbar auf, nachdem der Wasserspiegel den Rohrscheitel überstieg. Es liegt nahe, dass der Rohrauftrieb sowie der Auftrieb des Bodens (scheinbare Wichterreduzierung) einen Einfluss auf die Schadensentstehung haben. Spätere Aufgrabungen zeigten keine nennenswerten Setzungen unter den Leitungen, so dass dies als Schadensursache ausgeschlossen wurde.

In insgesamt neunhaltungen zeigte sich an zehn Stellen während der Wasserfüllung des Versuchsstandes eindringendes Wasser. Die Infiltrationsstellen sind beispielhaft in Abbildung 61 dargestellt. Die Infiltrationsstellen liegen in Rohrverbindungs-bereichen vor Bögen oder Abzweigen. Vor der Außenwasserdruckbeanspruchung waren in diesen Bereichen keine Auffälligkeiten festzustellen. Die Tabelle 22 zeigt die Lei-

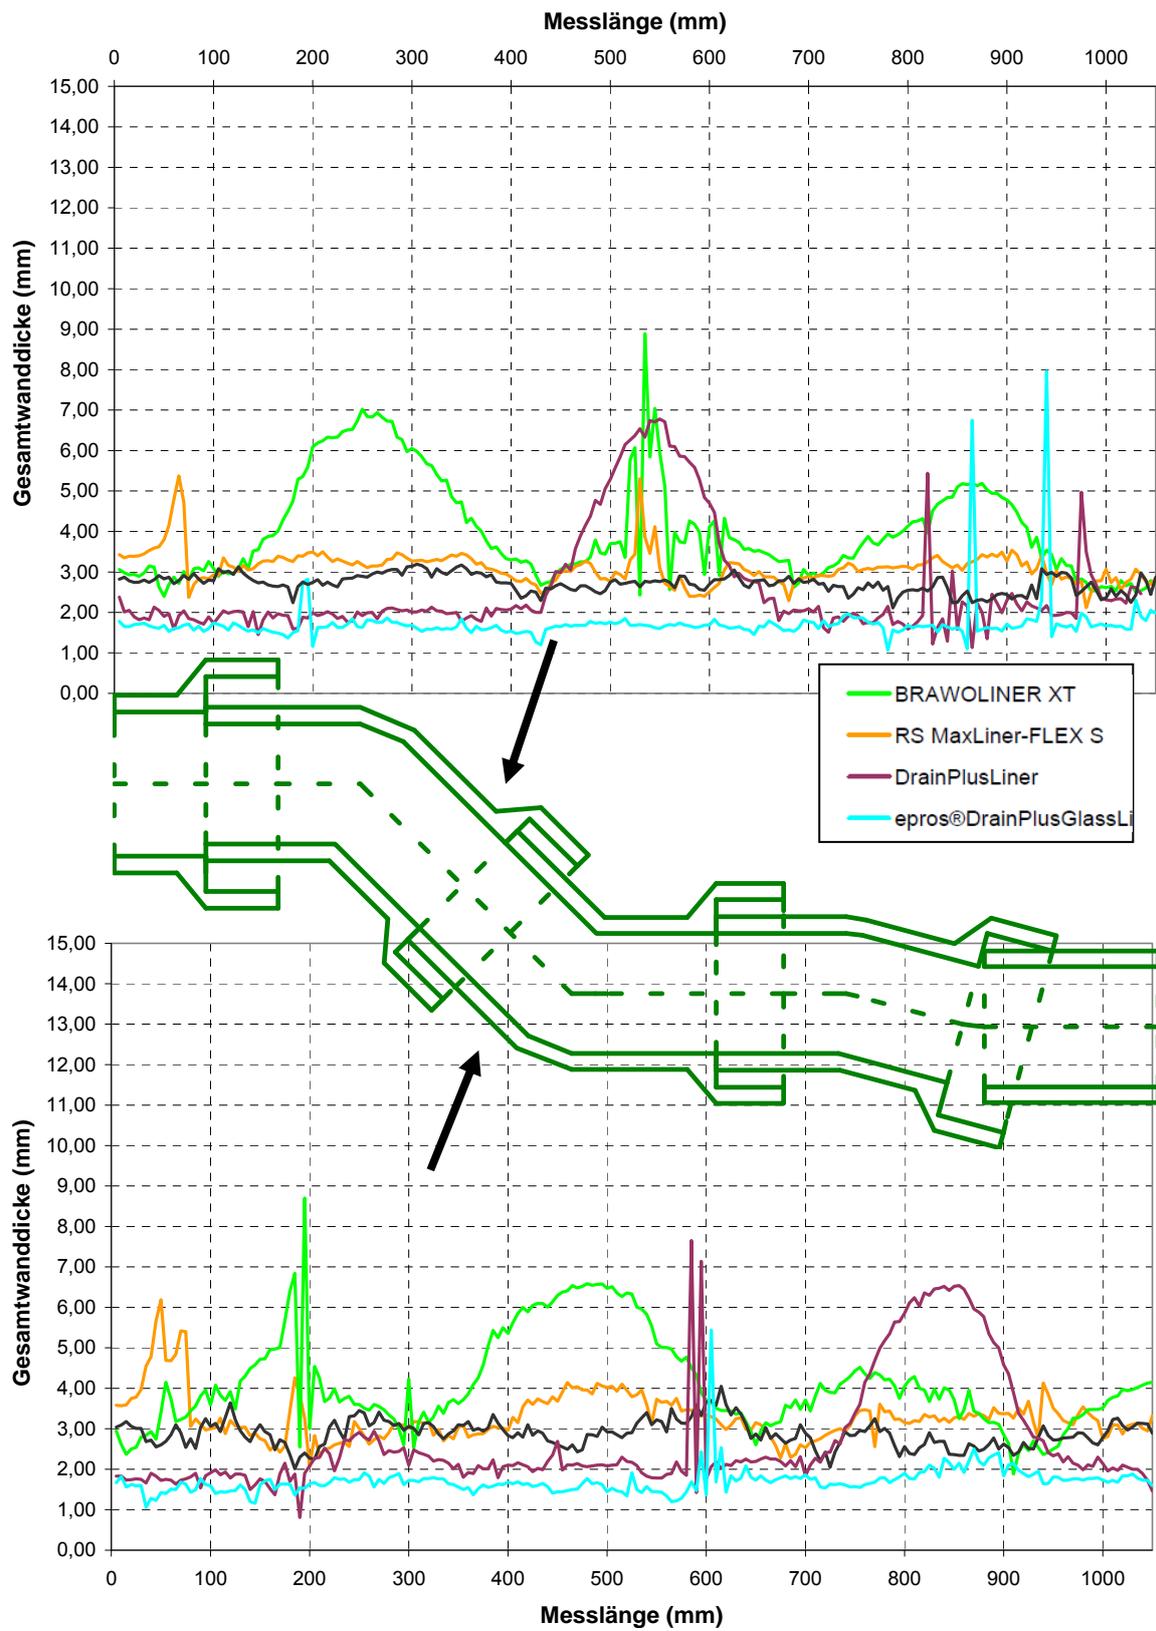
Abbildung 62: Messung der Linergesamtwanddicke im Bereich Steinzeug DN 125 und Nennweitenwechsel auf DN 150 der „Extremsituation“

Um festzustellen, ob die Mindestwanddicke durchgängig erreicht wurde, wurden einzelne Bereiche der Sanierungen aufgeschnitten und die Linerwanddicke detailliert vermessen. Von besonderem Interesse waren sowohl die Bereiche mit einem Nennweitenwechsel als auch die Bogenbereiche. Hier stellen sich die höchsten Anforderungen. Die Abbildung 62 zeigt die Messwerte im Bereich vor und unmittelbar hinter einem Nennweitenwechsel. Abbildung 63 stellt den Bereich eines Materialwechsels mit PVC-KG Bögen 45° dar.

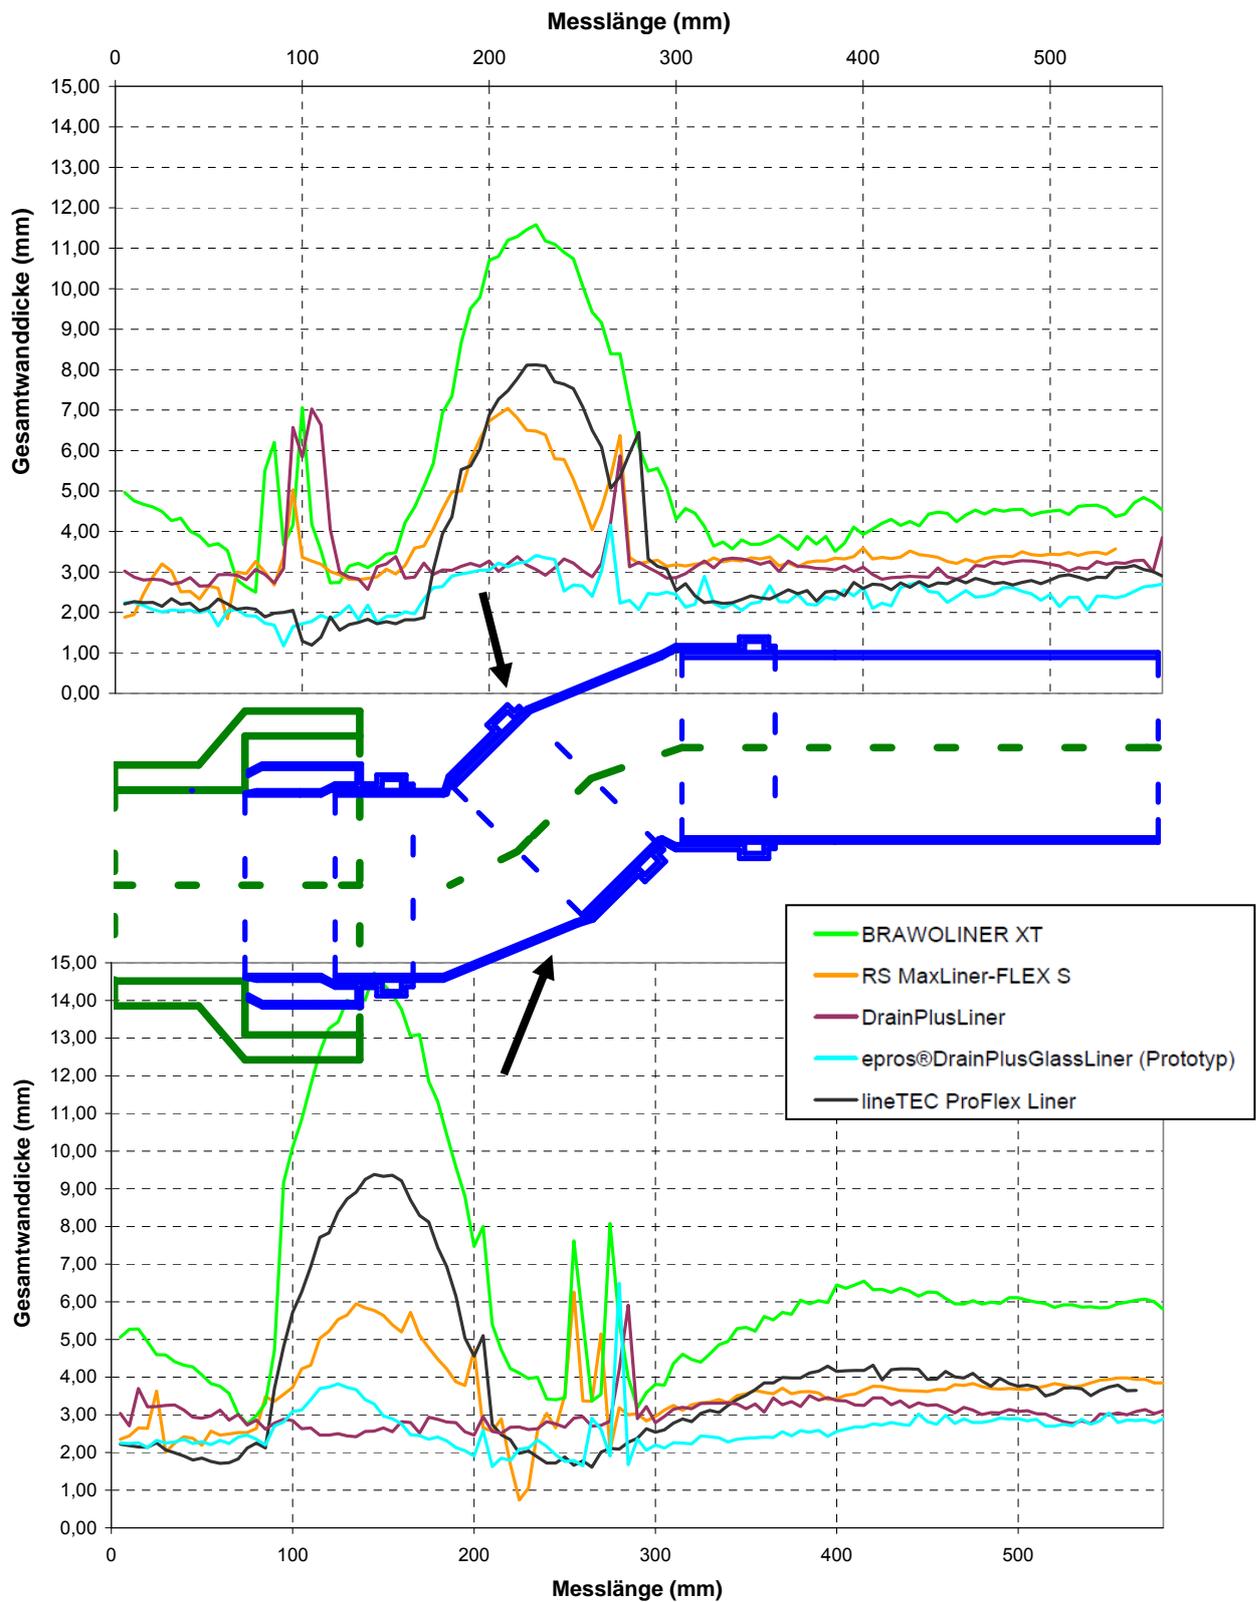
Abbildung 63: Messung der Linergesamtwanddicke im Bereich PVC-KG DN 125 der „Extremsituation“

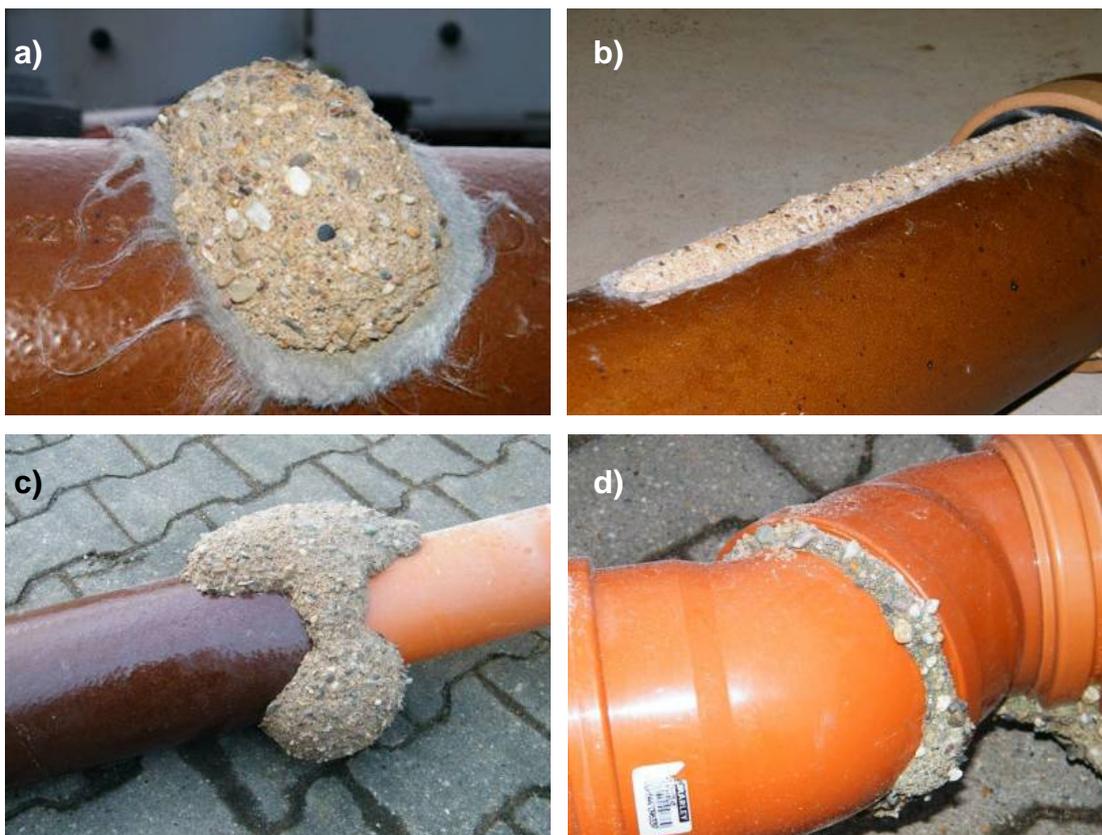
Abbildung 64: Beispielpfeile Darstellung der Harzaustritte  
a) an einem Scheitelriss in Umfangsrichtung  
b) an einem Scheitelriss in Längsrichtung  
c) an einem fehlerhaften Materialwechsel (Steinzeug/PVC-KG)  
d) an einer Verbindung zwischen zwei PVC-KG Formteilen ohne Dichtung

Nach dem Ausbau der sanierten Leitungen aus dem IKT-Großversuchsstand konnte festgestellt werden, dass sowohl an den Schadensstellen (Risse, Scherbenbildung, Lageabweichungen usw.) als auch durch die undichten Rohrverbindungen Linerharz ausgetreten ist (vgl. Abbildung 64). Der Harzaustritt kann zu einer Verringerung der Verbunddicke bis unter den vorgesehenen Wert führen. Harzaustritte traten bei allen Linertypen auf. Lediglich die Menge des ausgetretenen Harzes variierte zwischen den Linertypen. Durch den Aufstelldruck wird das Linerharz vor dem Aushärten aus dem imprägnierten Schlauch in die vorhandenen Fehlstellen im Altrohr gepresst. Dieser Effekt kann zu einer Verzahnung des Liners mit dem Altrohr führen. Zusätzlich können die Fehlstellen im Altrohr durch das Linerharz abgedichtet werden.

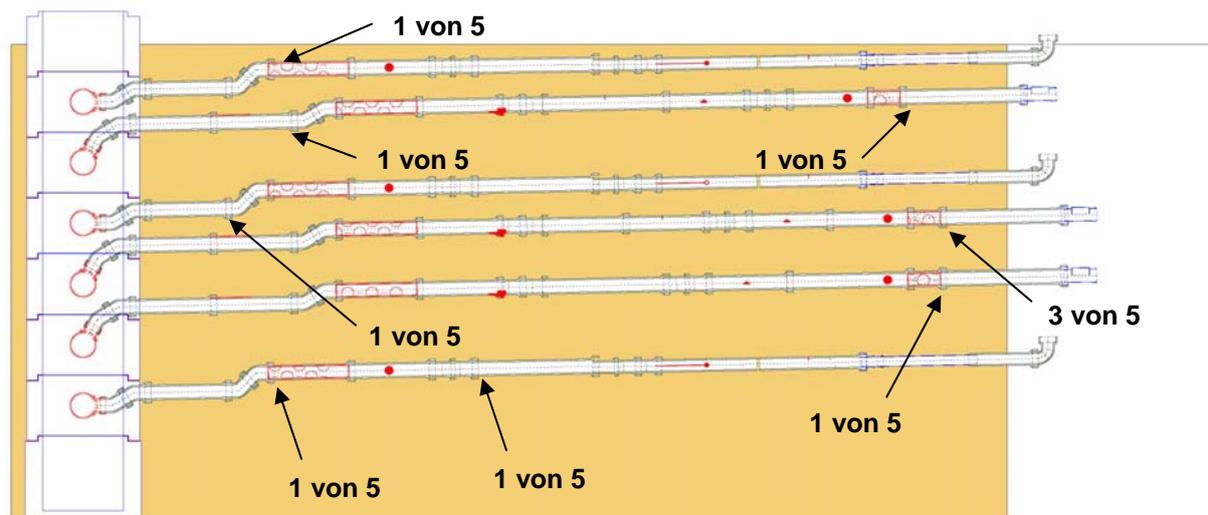
Abbildung 66: Seitenansicht des Versuchsaufbaus mit Darstellung der Infiltrationsstellen (Anzahl je Ebene)

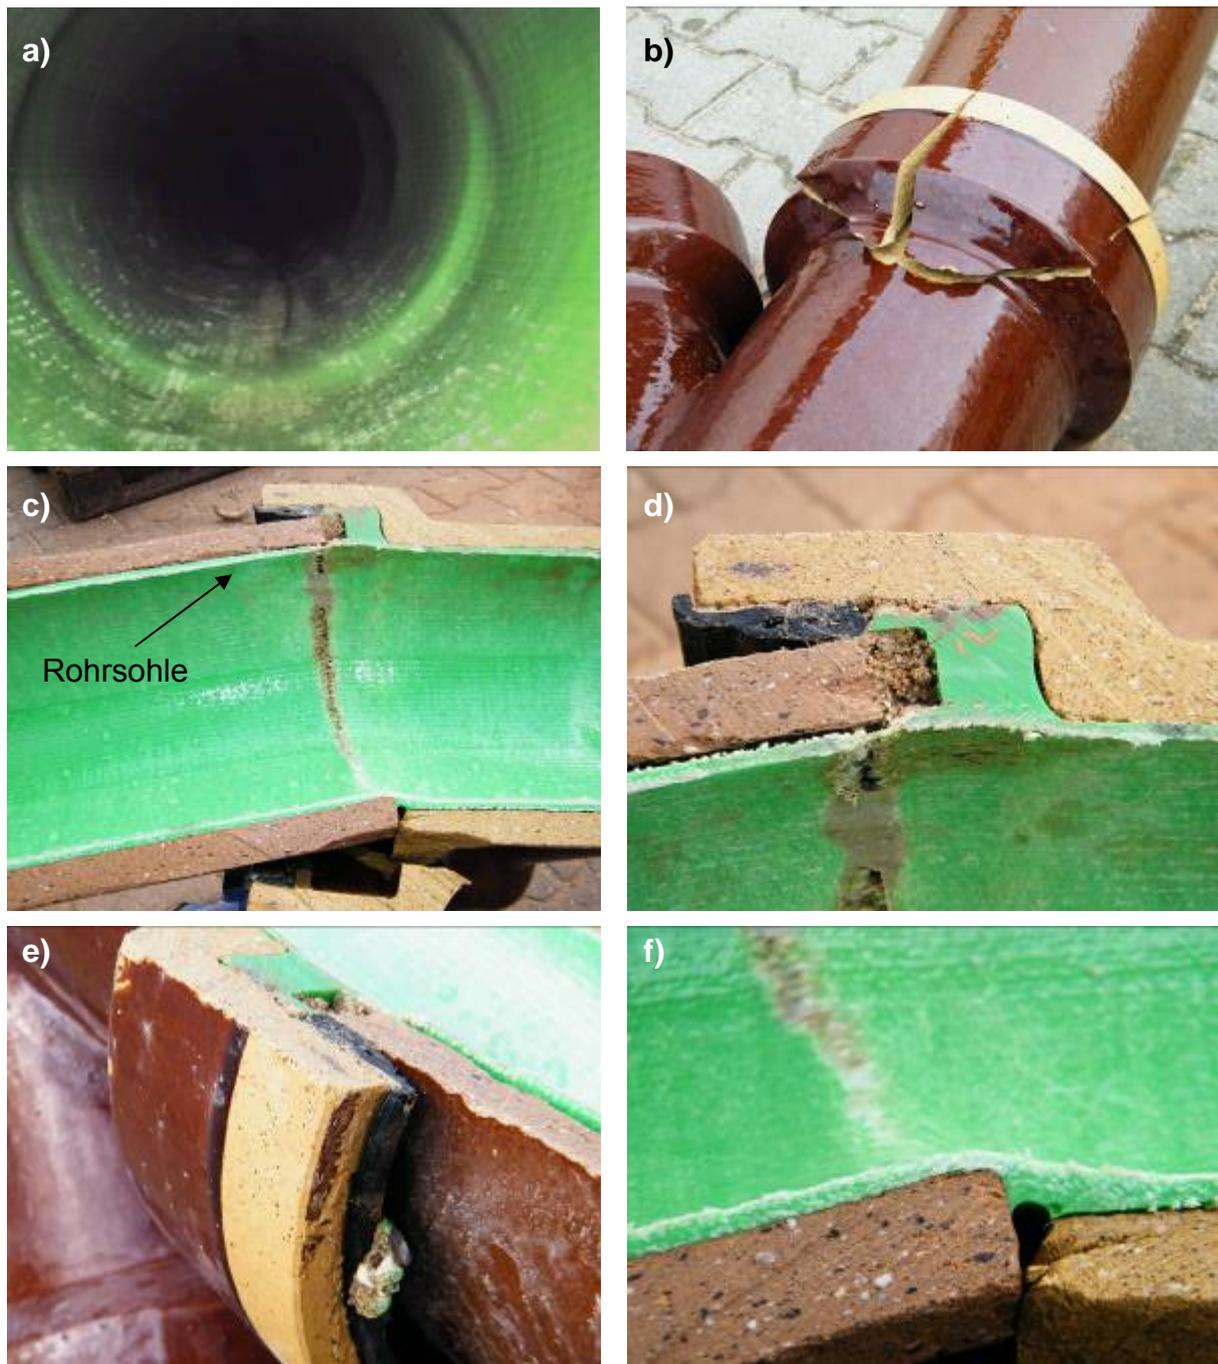
Abbildung 67: Aufgesägter Rohrverbindungsbereich im Bereich **mit** Undichtigkeit  
 a) Inspektionsbild vor der Flutung des Großversuchsstandes  
 b) Risse in der Rohrmuffe, festgestellt beim Aufgraben  
 c) Schnitt durch Rohrsohle und Rohrscheitel  
 d) Detail des Sohlbereichs mit Harzaustritt in die Rohrverbindung  
 e) Rohraußenseite ohne erkennbaren nennenswerten Harzaustritt  
 f) Detail des Rohrscheitels ohne Harzaustritt in die Rohrfuge

Nach Abschluss der Prüfung wurden die Leitungen ausgebaut und einer detaillierten Untersuchung unterzogen. Die Abbildung 67 zeigt beispielhaft eine Rohrverbindung mit einem durch Auftriebsbeanspruchung hervorgerufenen Schadensbild. Der Rohrabschnitt wurde aus der Ebene 4, Leitungstyp „Standardsituation“ entnommen. Abbildung 67a zeigt die später undichte Rohrverbindung vor der Außenwasserdruckprüfung. Risse in der Linerwand sind nicht zu erkennen. In Abbildung 67b ist eine Beschädigung des Altrohres im Rohrscheitel zu erkennen. Bei Versuchsbeginn war dieses Rohrstück unversehrt. Die Brucherscheinungen sind offensichtlich durch Bewegungen der Rohrverbindung während der Auftriebsbelastung entstanden. Abbildung 67c und Abbildung 67d zeigen das nach dem Ausbau aufgeschnittene Rohr. Es ist deutlich zu erkennen, dass das Linerharz in den Muffenbereich des Rohres eingedrungen ist. Diese Verzahnung, in Kombination mit dem Klebeverbund zwischen Liner und Altrrohr führen dazu, dass die durch eine Bewegung des Altrohres erzeugte Dehnung im Liner auf einer minimalen Dehnlänge abgetragen werden muss. Im vorliegenden Fall wurde die aufnehmbare Rissspannung überschritten. Abbildung 67e zeigt die Rohrverbindung von außen. Es ist zu erkennen, dass nur äußerst geringe Mengen des Linerharzes aus der undichten Rohrverbindung ausgetreten sind. Abbildung 67f zeigt den ungerissenen Bereich des Rohrscheitels. Die Biegebewegung in der Rohrverbindung führt hier zu keiner kritischen Zugspannung im Liner.

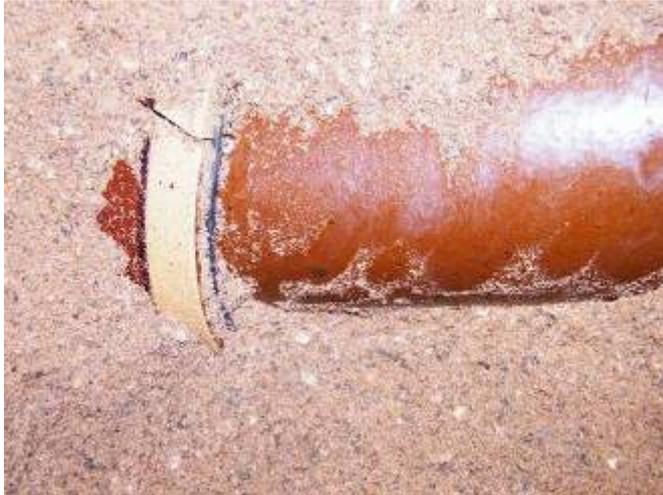
Abbildung 68: Rohrverbindungsbereich mit Undichtigkeit während des Ausbaus

Abbildung 68 zeigt den oben beschriebenen Rohrverbindungsbereich während des Ausbaus der Leitungen. Durch z.B. Sandeinspülungen hervorgerufene Hohlräume unterhalb der Rohrverbindungen sind nicht zu erkennen.

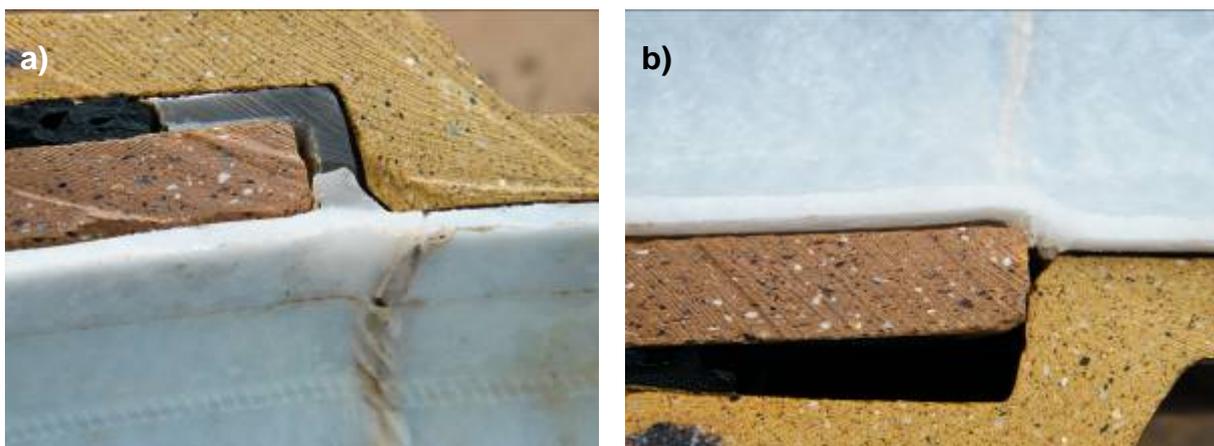
Abbildung 69: Aufgesägter Rohrverbindungsbereich im Bereich **mit** Undichtigkeit  
a) Detail des Sohlbereichs mit Harzaustritt in die Rohrverbindung  
b) Detail des Rohrscheitels ohne Harzaustritt in die Rohrfuge

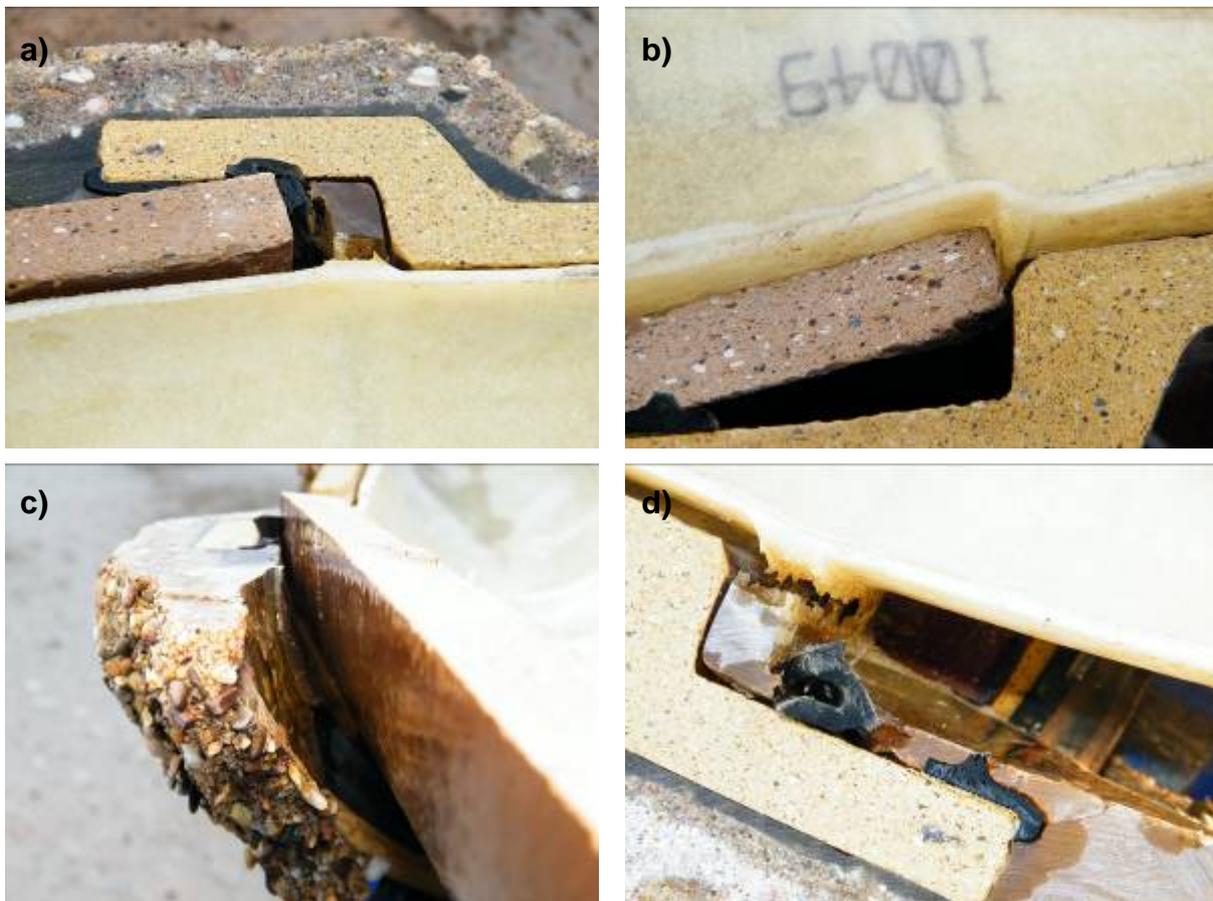
Abbildung 70: Aufgesägter Rohrverbindungsbereich im Bereich **ohne** Undichtigkeit  
a) Sohlbereich mit erheblichem Harzaustritt aus der Rohrverbindung  
b) Detail des Rohrscheitels ohne Harzaustritt in die Rohrfuge  
c) Rohraußenseite mit Harz-Bodenkörper  
d) Verteilung des Harzes in der Rohrmuffe

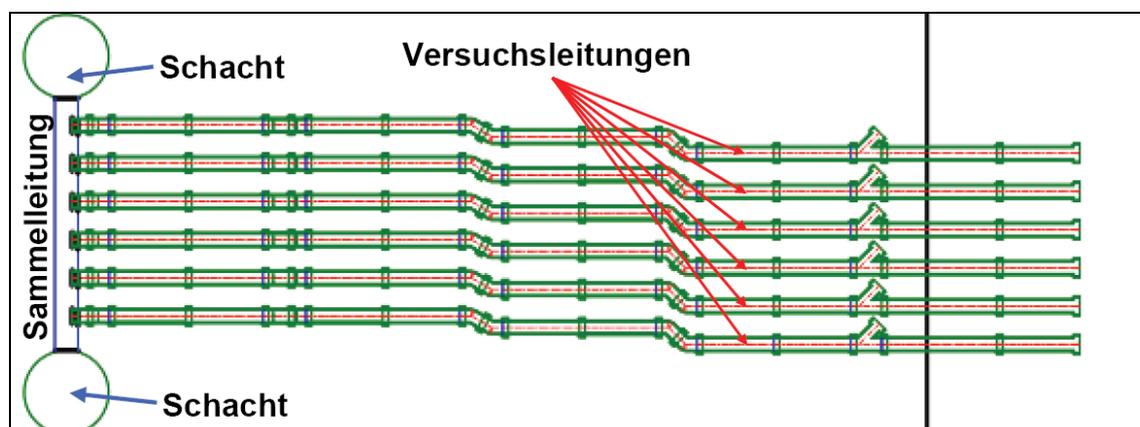
Abbildung 79: Schematische Darstellung der Draufsicht auf die Leitungen einer Tiefenlage

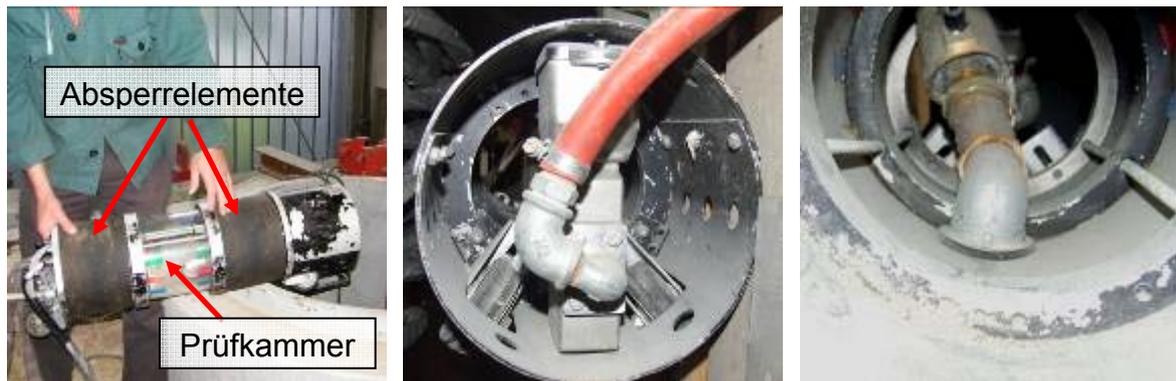
Abbildung 81: Durchflussmessgerät (links); Detailansicht des eingebauten MID (mitig); Auslass aus der Prüfkammer (rechts)

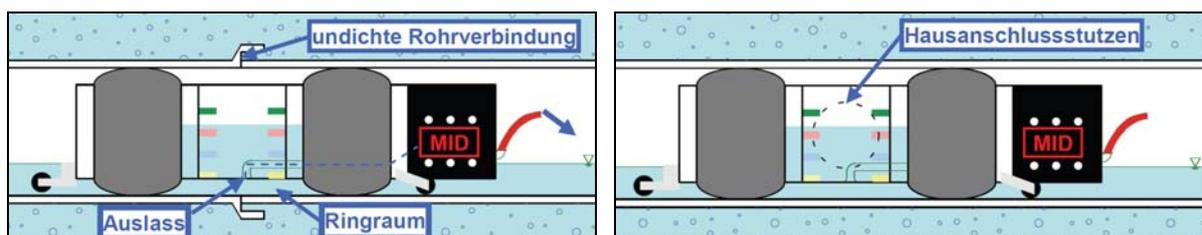
Abbildung 82: Skizze zur Positionierung des Messgerätes im Bereich einer Muffe (links) und eines Stutzens (rechts)

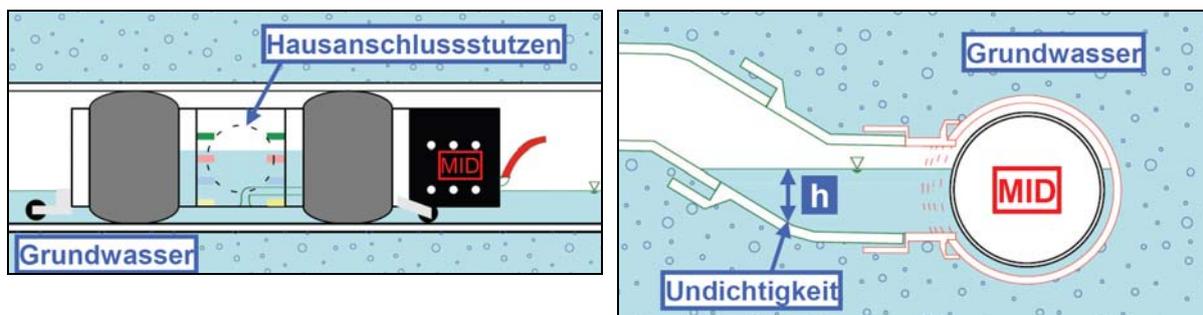
Abbildung 87: Grenzfallsituation bei Messung an einem Stutzen  
(links: Seitenansicht; rechts: Schnitt)

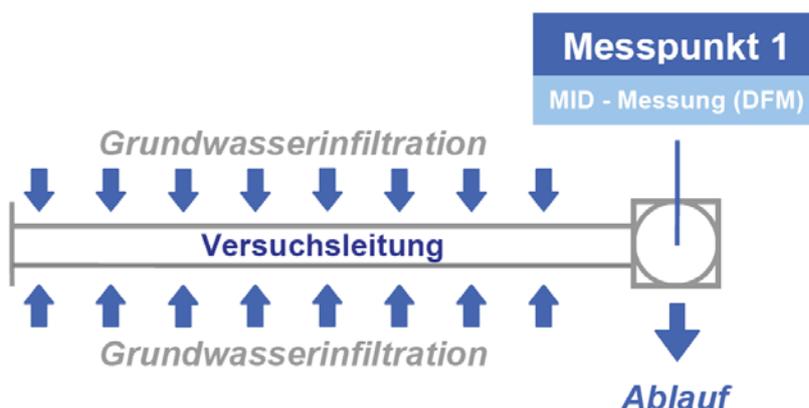
Abbildung 89: Messschema zur Infiltrationsmessung an Versuchsleitungen

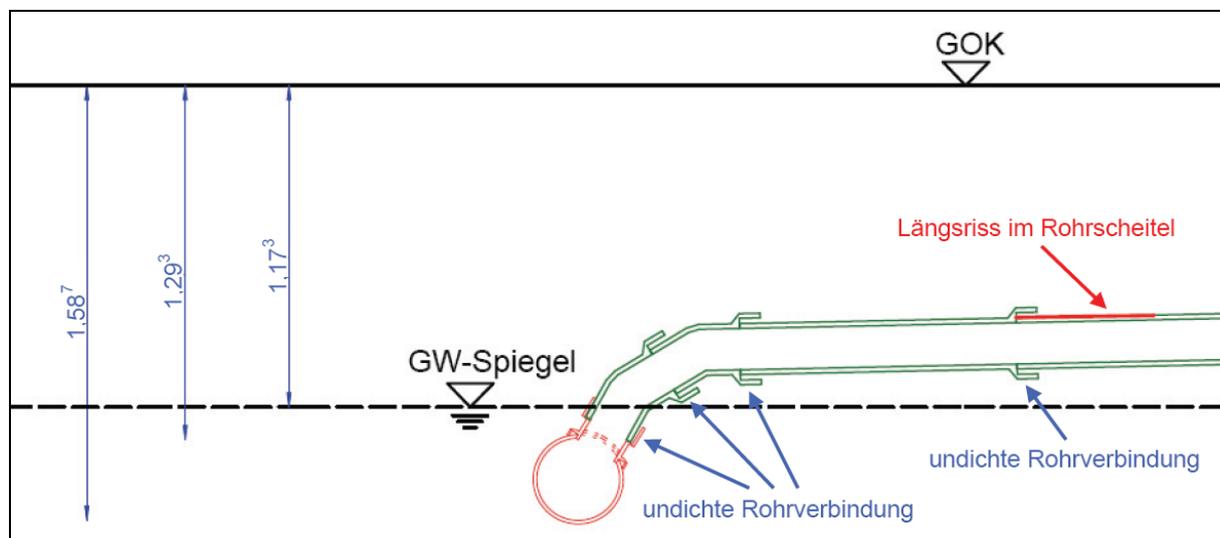
Abbildung 90: Lage des GW-Spiegels in Versuchsleitung F, Ebene 2 am ersten Messtermin (Skizze)

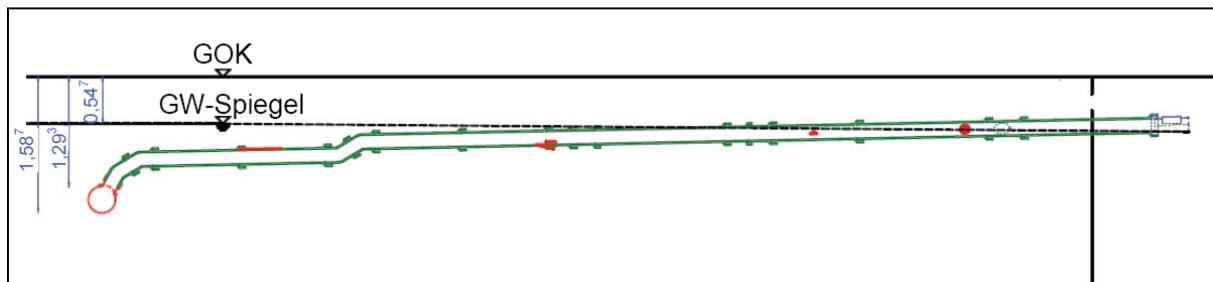
Abbildung 91: Lage des GW-Spiegels in Versuchsleitung F, Ebene 2 am zweiten Messtermin (Skizze)

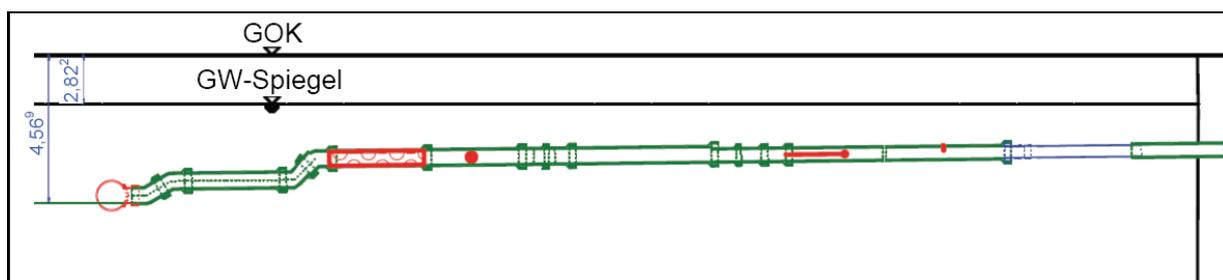
Abbildung 92: Lage des GW-Spiegels in Versuchsleitung C, Ebene 6 (Skizze)

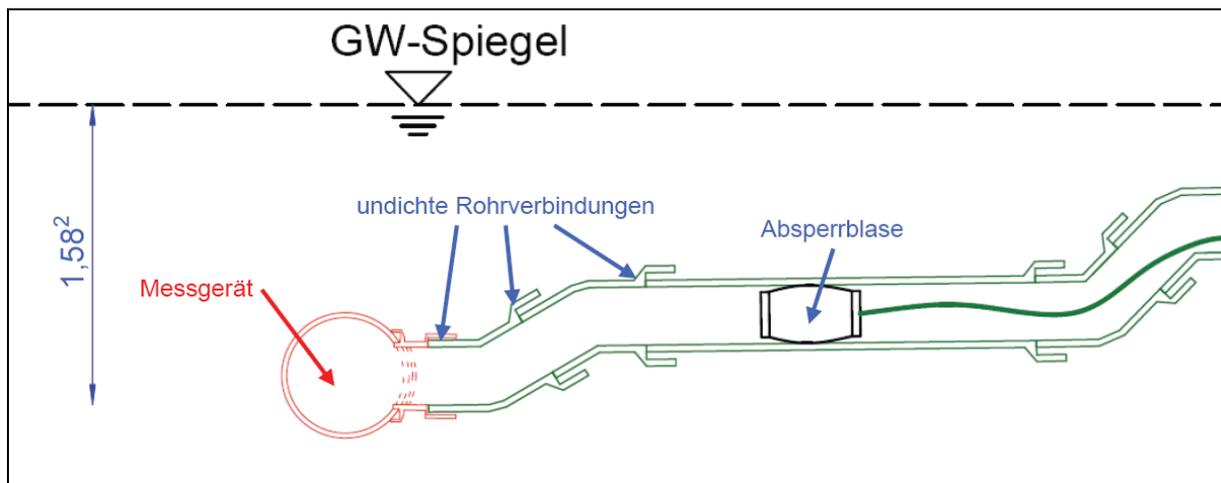
Abbildung 94: Abschnittsweise Infiltrationsmessung (Skizze)

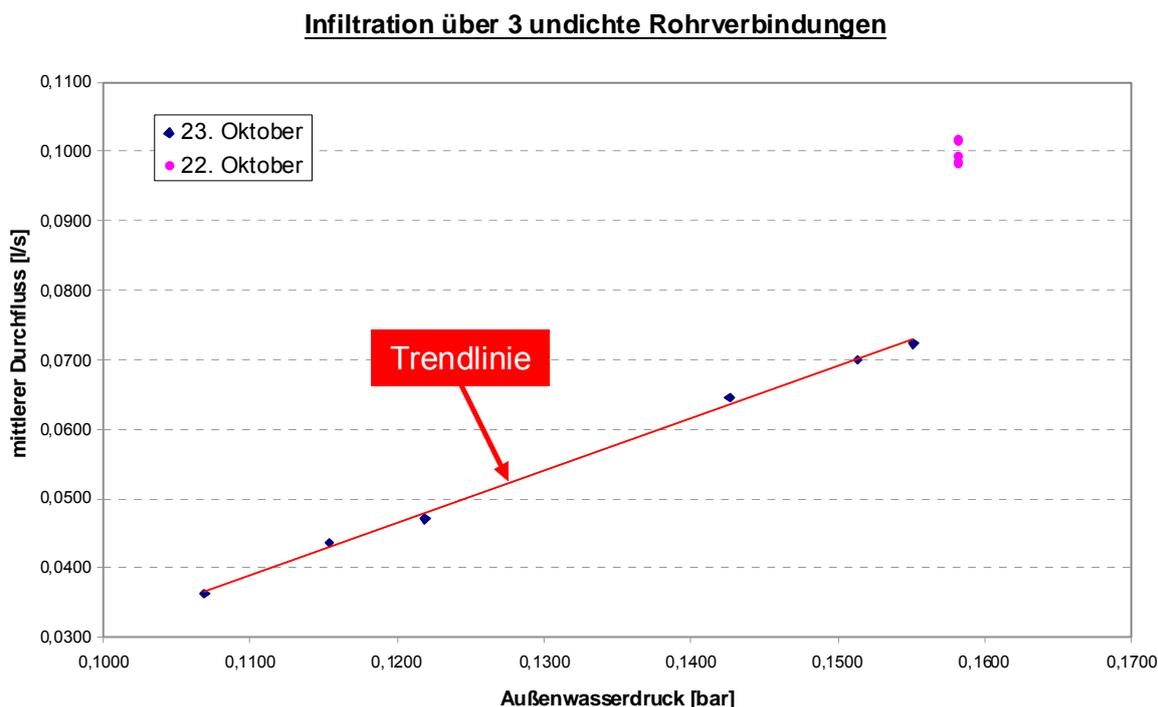
Abbildung 95: Verhältnis zwischen Außenwasserdruck und Durchfluss (abschnittsweise abgesperrte Versuchsleitung)
