# IKT-Warentest Hausanschluss-Liner

***Endbericht***

Vergleichende Prüfung der Qualität von Sanierungsverfahren für Anschlusskanäle II  
AZ: IV-7-041 105 0182

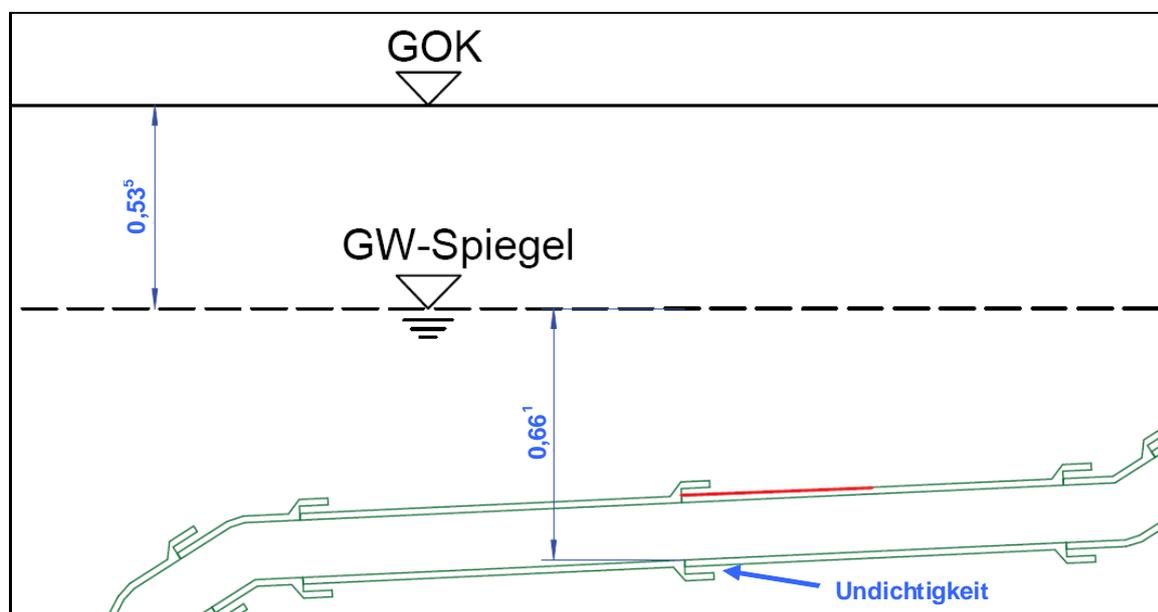
Abbildung 96: Lage der Undichtigkeit in Versuchsleitung F, Ebene 2 (Skizze)

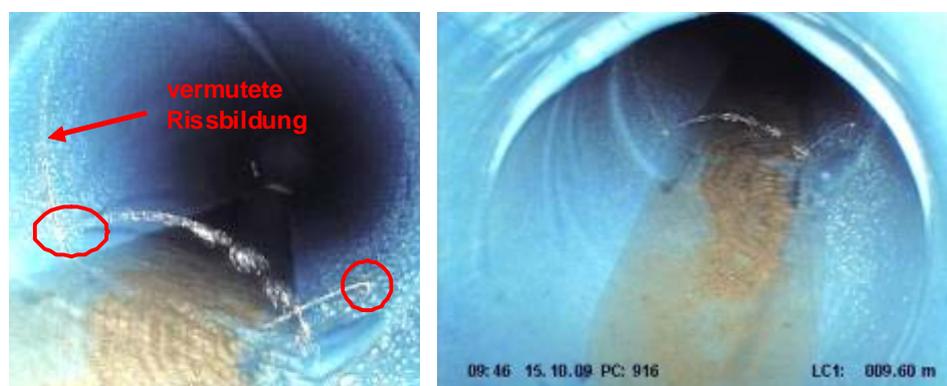
Abbildung 97: Undichtigkeit in Hausanschlussliner (Leitung A, Ebene 3)

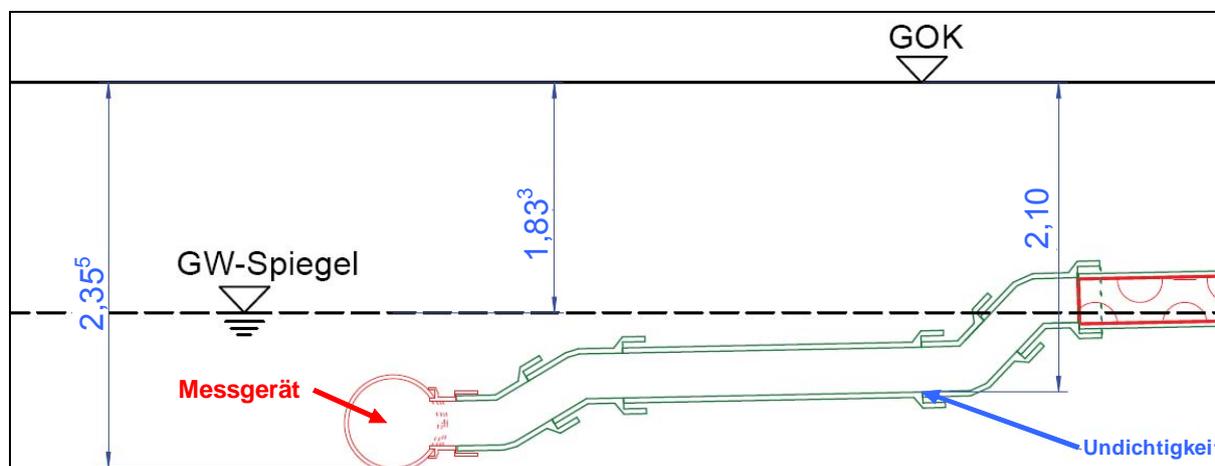
Abbildung 98: Lage der Undichtigkeit in Versuchsleitung A, Ebene 3 (Skizze)

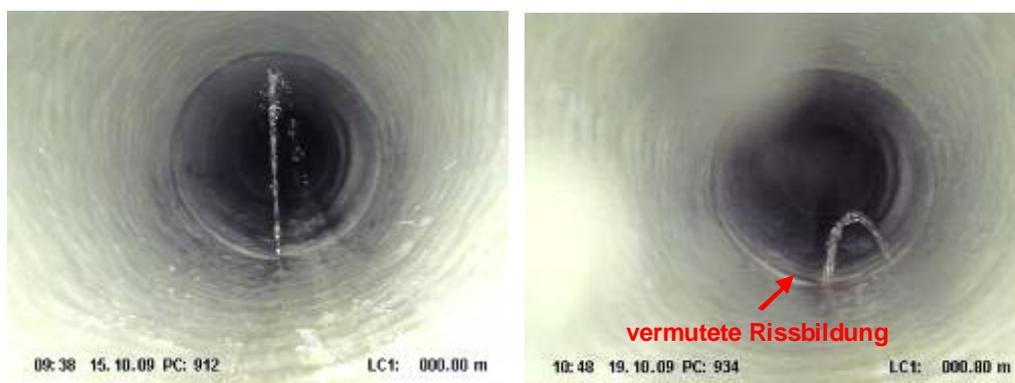
Abbildung 99: Undichtigkeit in Hausanschlussliner (Leitung B, Ebene 4)

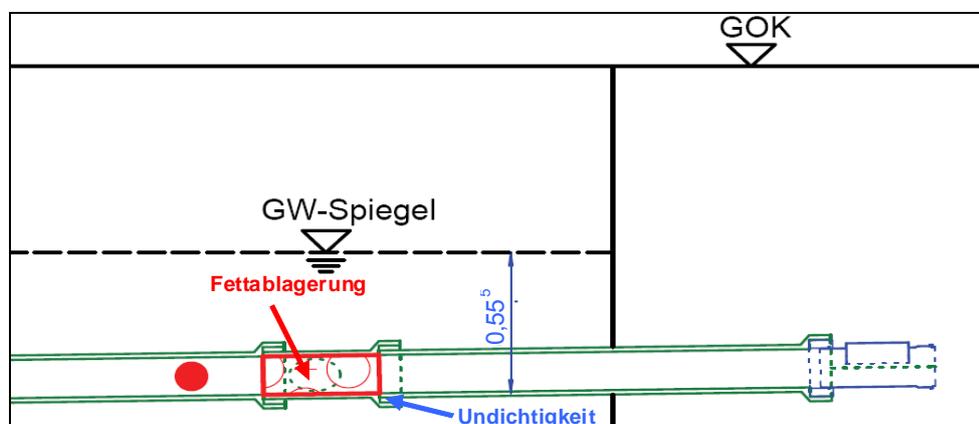
Abbildung 100: Lage der Undichtigkeit in Versuchsleitung B, Ebene 4 (Skizze)

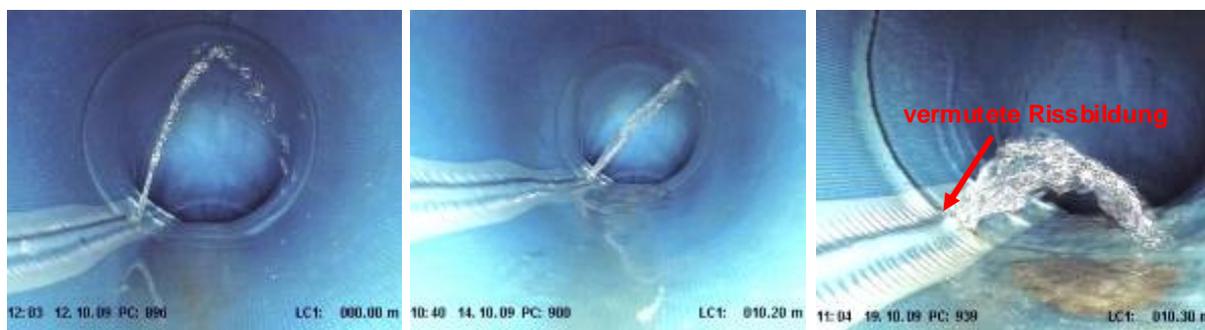
Abbildung 101: Undichtigkeit 1 in Hausanschlussliner (Leitung D, Ebene 6)

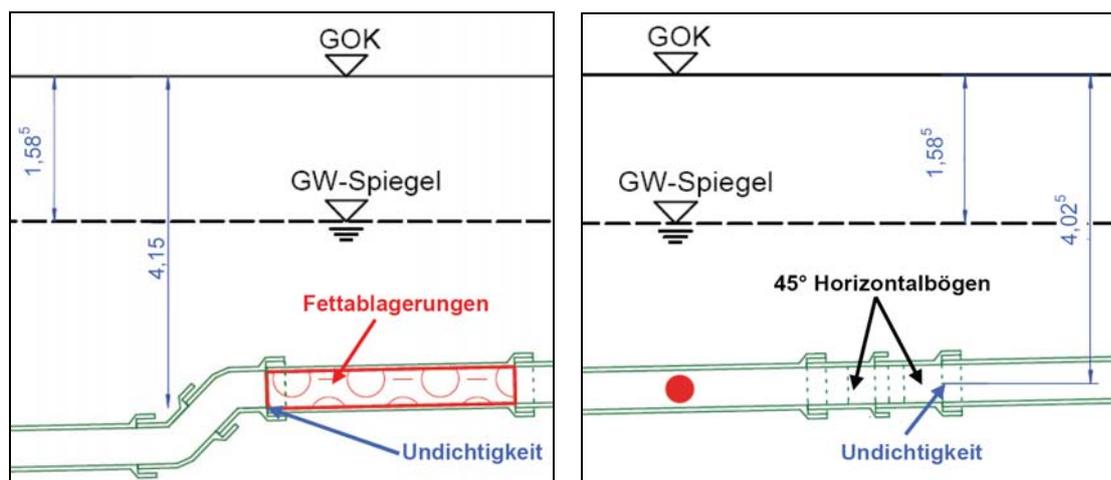
Abbildung 102: Lage Undichtigkeit 1 (links) und Undichtigkeit 2 (rechts) in Versuchsleitung D, Ebene 6 (Skizze)
