Anschlusskanäle und Grundleitungen - Schäden, Inspektion, Sanierung

*Dr.-Ing. Bert Bosseler, Dipl.-Ing. Gunter Kaltenhäuser
(erschienen in 3R International, August 2006)*

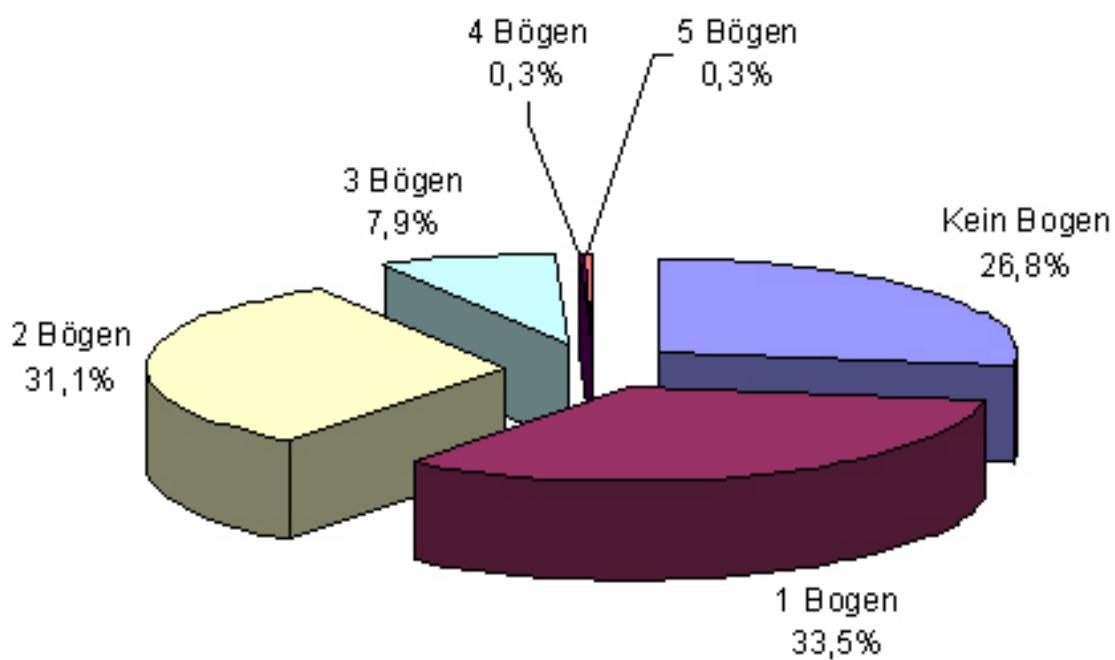
Abb. 1: Anschlusskanäle mit Bögen in %; Datengrundlage: 328 Anschlusskanäle (vgl. [9])

Die Anschlusskanäle wiesen zahlreiche vertikale Bögen auf, die den Höhenunterschied zwischen Hauptkanal und der jeweiligen Anschlussstelle auf dem Grundstück ausglichen. In ca. 73 % der Anschlusskanäle lagen Bögen vor, wobei eine Vielzahl der Kanäle auch mehrere Bögen aufwies (Abb. 1). Insgesamt wurden in den 328 Anschlusskanälen 401 Bögen vorgefunden. Die Bogenwinkel variierten zwischen 15°, 30°, 45° und 90° (Tabelle 2).

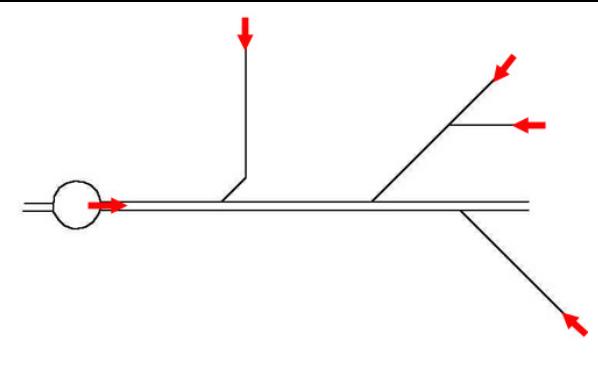
Das Diagramm zeigt ein vertikales Rohr, das von links nach rechts verläuft. Am linken Ende befindet sich ein Kreis als Anschlussstelle. Von diesem führt ein vertikaler Ast nach oben, der wiederum einen Abzweig nach rechts hat. Ein weiterer Abzweig führt diagonal nach unten. Rote Pfeile markieren die Fließrichtung der Flüssigkeit in den verschiedenen Teilen des Netzes.

Ein Foto einer Kameraeinheit, die über einen Schieber gesteuert wird. Die Kamera ist in einem grauen Gehäuse verpackt und ist an einer Kette befestigt, die durch eine Öffnung in einer Betonwand gezogen ist.
Abb. 2: Einsatz über mehrere Anschlussstellen bzw. Zugangspunkte auf dem Grundstück	Abb. 3: Kamera für den Einsatz über mehrere Zugangspunkte (z. B. Kamera mit Schiebestab)

Grundstücksentwässerungsnetze lassen sich ausgehend von Anschlussstellen bzw. Zugangspunkten auf dem Grundstück inspizieren. Dies erfordert mit herkömmlicher Technik grundsätzlich mehrere Zugangspunkte zum Entwässerungsnetz, um z. B. abzweigende Leitungen einzeln zu erfassen (Abb. 2). Die Herstellung der Zugangspunkte, z. B. über Revisionsklappen an Fallleitungen, sanitäre Anlagen und Bodenabläufe, ist i. d. R. mit hohem Zeit- und Kostenaufwand verbunden. Als Techniken kommen geschobene Geräte (Schiebekamera) und selbstvortreibende Geräte (Fahrwagenkamera, Satellitenkamera, Spülkamera) zum Einsatz. Die Thematik der Zustandserfassung von Hausanschluss- und Grundleitungen mit diesen „herkömmlichen“ Inspektionstechniken ist umfassend in [10] dargestellt.

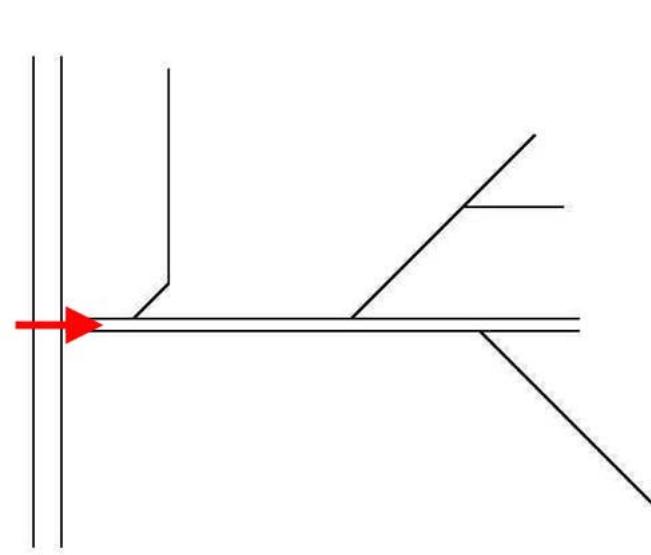
<p><i>Abb. 4: Einsatz ausgehend von einem einzelnen Zugangspunkt (z. B. Hauptkanal, Revisionsschacht), Inspektion des gesamten Netzes entgegen der Fließrichtung</i></p>	<p><i>Abb. 5: Inspektionssystem zum Einsatz ausgehend von einem einzelnen Zugangspunkt; Beispiel Göttinger-ZK-Kanalwurm</i></p>

Störungen, z. B. durch Demontage sanitärer Einrichtungen, lassen sich bei Einsatz dieser Systeme weitgehend vermeiden [15], [16]. Für öffentliche Netzbetreiber gewinnt darüber hinaus die Inspektion von Grundstücksentwässerungsnetzen ausgehend vom Hauptkanal an Bedeutung. Hierzu werden die Systeme ähnlich wie Satellitenkameras vom Hauptkanal in den Anschlusskanal eingelenkt und von dort in die einzelnen Netzbereiche weitergeführt (Abb. 4).

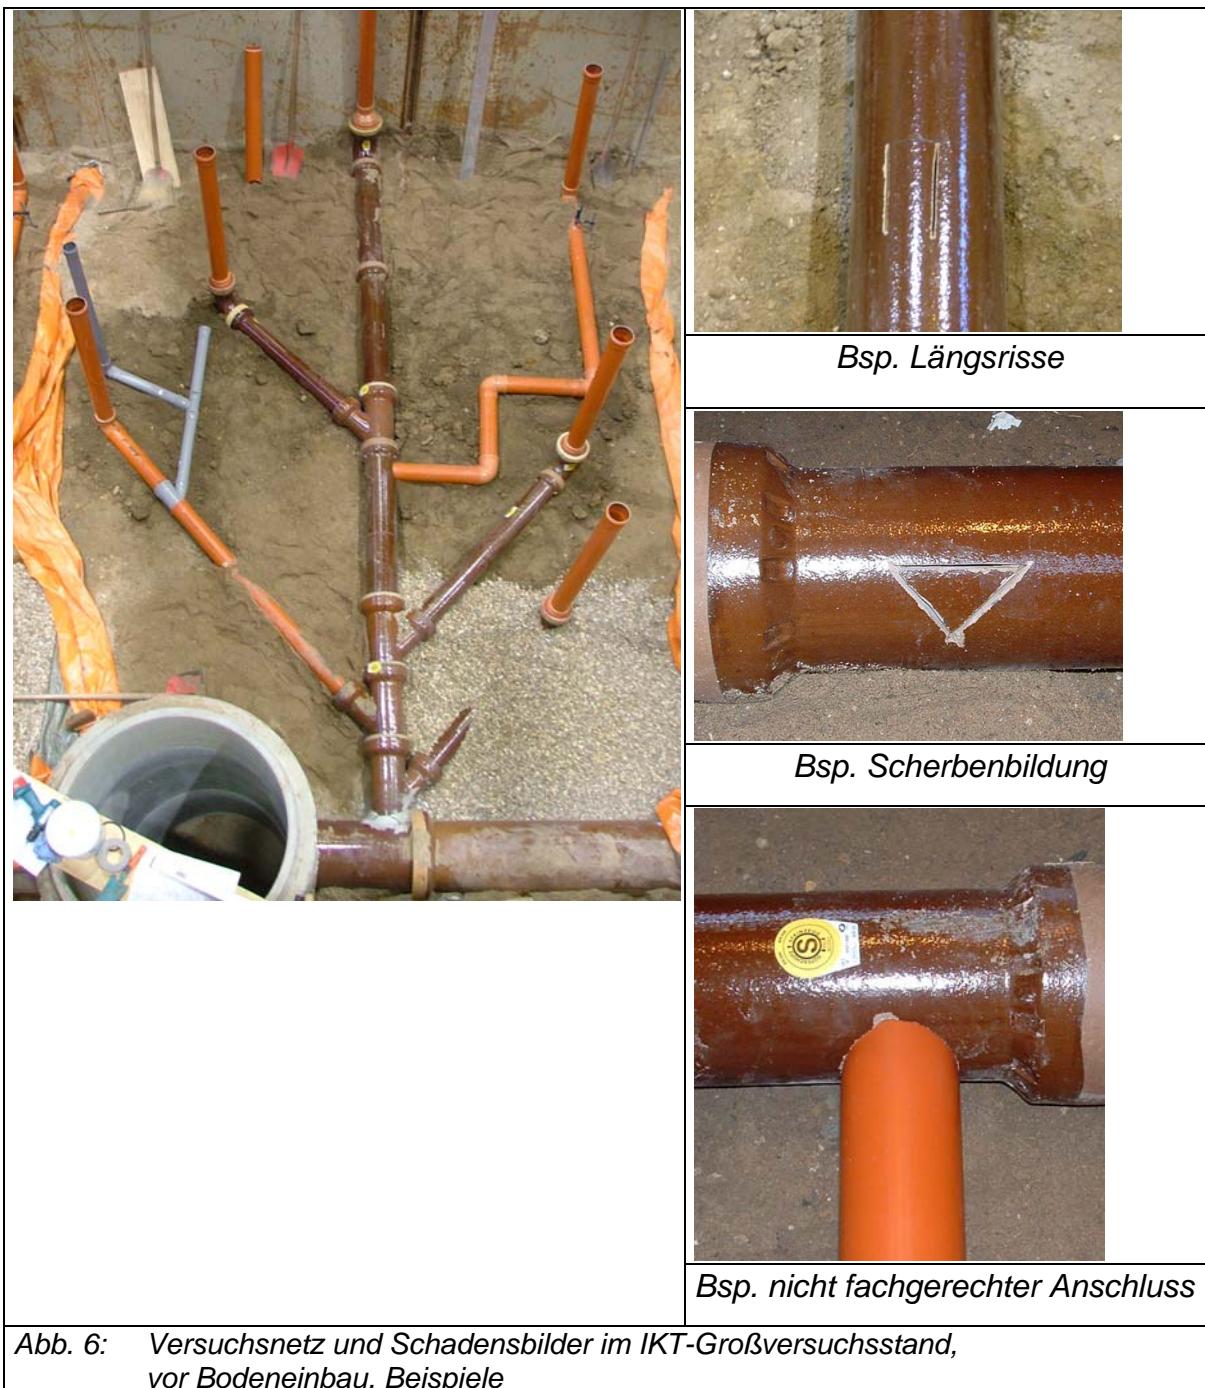
Abb. 6: Versuchsnetz und Schadensbilder im IKT-Großversuchsstand, vor Bodeneinbau, Beispiele

Das IKT hat die o. a. neu entwickelten Inspektionssysteme umfassenden praktischen Untersuchungen in Kanalversuchsstrecken unterzogen. Aufgabe war es hierbei, drei baugleiche Netze zu inspizieren und die vorher eingebrachten Schäden zu erfassen (Abb. 6). Weiterhin wurde der Einsatz der Systeme *in situ* bei Netzbetreibern in Gelsenkirchen, Göttingen und Würzburg begleitet. Detaillierte Darstellungen finden sich in [1] und [2].

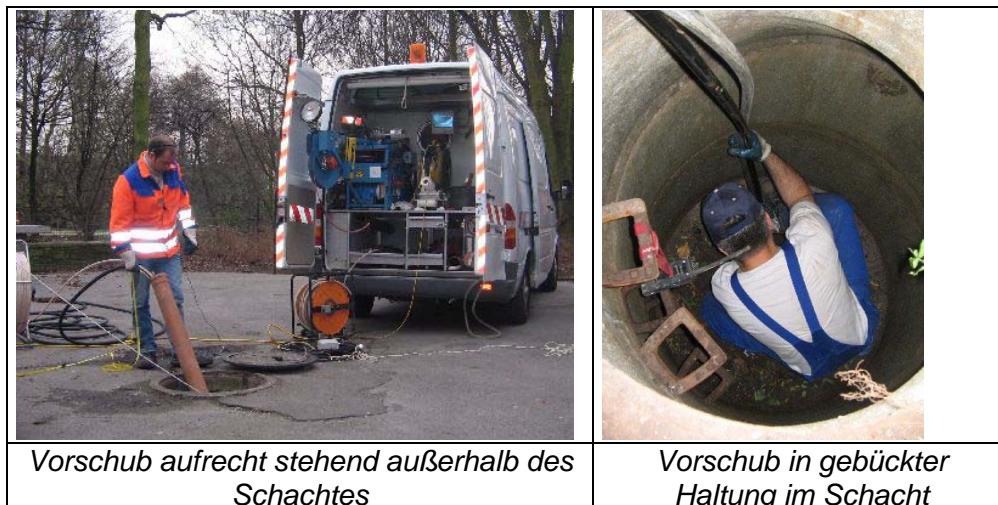
Abb. 7: Unterschiedliche körperliche Beanspruchung bei Handhabung der Inspektionssysteme

- Die In-situ-Untersuchungen bestätigten, dass alle Inspektionssysteme für die Zustandserfassung von Grundstücksentwässerungsnetzen grundsätzlich geeignet sind. Unterschiede zeigten sich vor Ort allerdings in der körperlichen Beanspruchung der Techniker bei der Handhabung, z. B. Vorschub und Rückzug der Inspektionssysteme. Insgesamt konnten die Systeme aber hinsichtlich ihrer Reichweite, Bogen- und Abzweigfähigkeit weitgehend überzeugen.

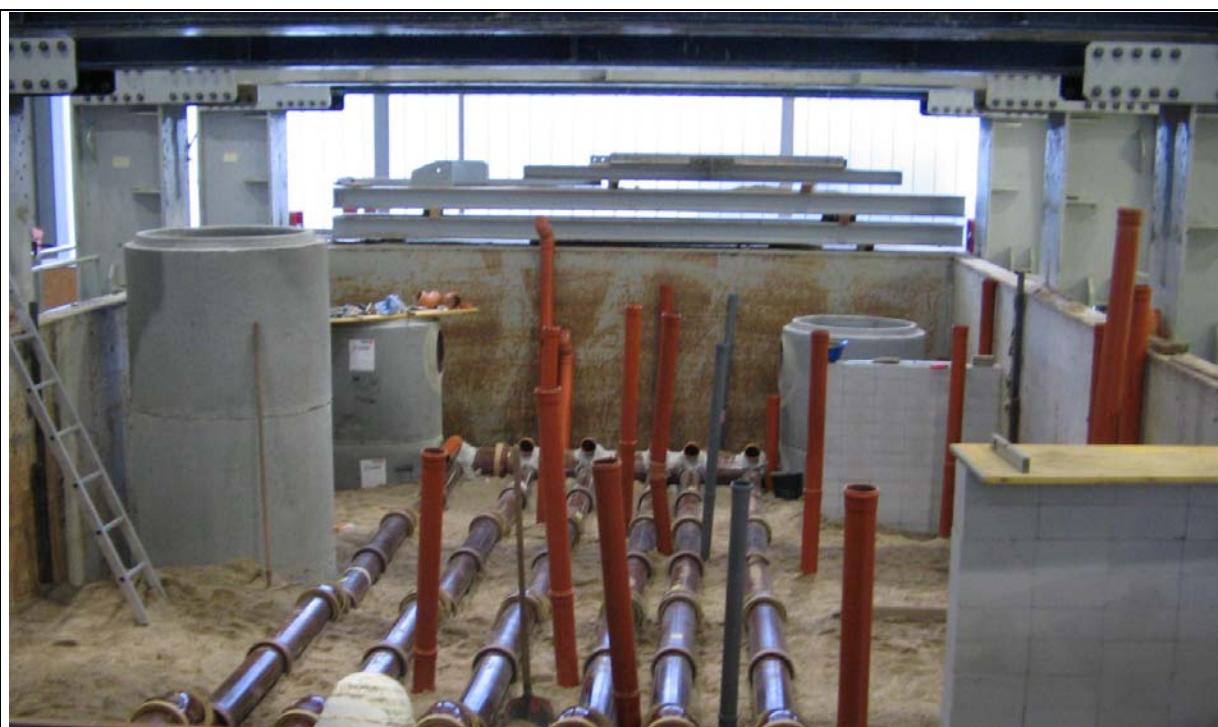
Abb. 8: Versuchsvorbereitungen im IKT-Großversuchsstand: Zugangsschächte und Fallleitungen zu drei Grundstücksentwässerungsnetzen in 6 m Tiefe; Hausanschlussleitungen der zweiten Ebene (abgebildet 6 Leitungen von insgesamt 36); Mauerwerkshindernisse für Bohrverfahren

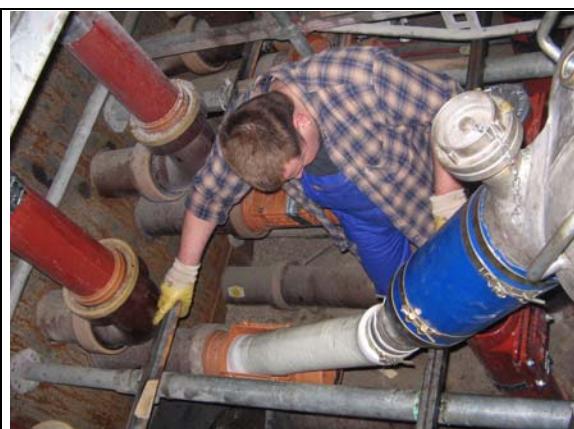
Abb. 9: Inversion im IKT-Großversuchsstand

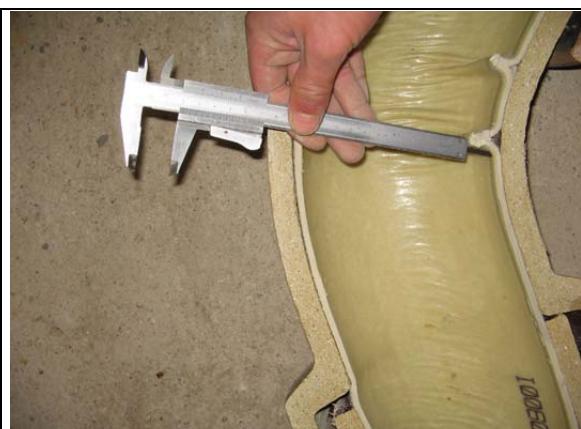
Abb. 10: Faltenmessung nach Ausbau der Liner

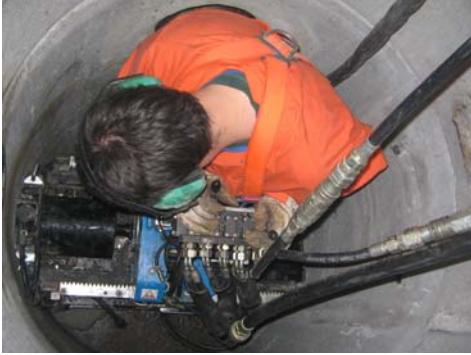
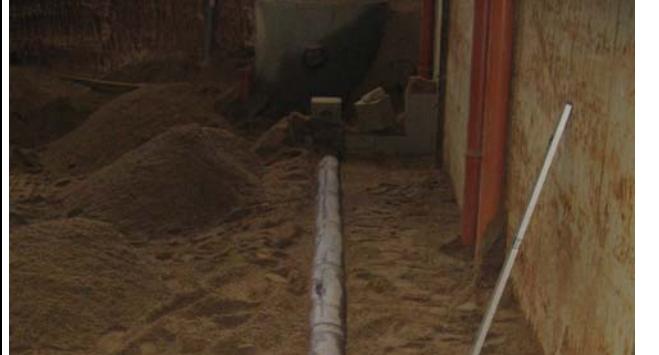
<p><i>Abb. 11: Bohrung im Schacht im IKT-Großversuchsstand</i></p>

Die Bohrverfahren wurden beispielhaft in vordefinierten Praxissituationen im IKT-Großversuchsstand eingesetzt. Die Sanierungsaufgabe bestand in der Herstellung einer ca. 12 m langen Bohrung zwischen Startbaugrube und Zielschacht in sandig-kiesigem Untergrund mit vorher eingebrachten Hindernissen (z.B. Mauerwerkswände). Drei Bohrverfahren kamen zur Anwendung, mit denen insgesamt vier Bohrungen ausgeführt wurden: Grundopit S (gesteuerte Kleinbohranlage) und Grundomat 180 (ungesteuelter Erdverdrängungshammer) der Tracto-Technik GmbH sowie das ungesteuerte Bohrverfahren der Bohrtex GmbH. Im Vordergrund der Untersuchung standen neben der Begleitung und Dokumentation des Verfahrenseinsatzes insbesondere die Überprüfung der Funktionsfähigkeit und Dichtheit der erstellten Anschlusskanäle sowie die Betrachtung der Leitungsverläufe nach Freilegung.

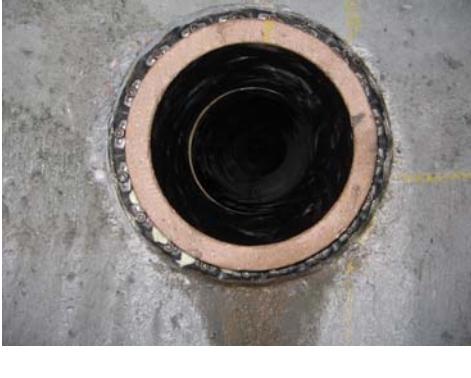
<p><i>Abb. 12: Anschluss eines Kanals mit Gliederkette am Schacht</i></p>	<p><i>Abb. 13: Freigelegte Bohrtrasse mit eingebauten Hindernissen aus Mauerwerk im IKT-Großversuchsstand</i></p>

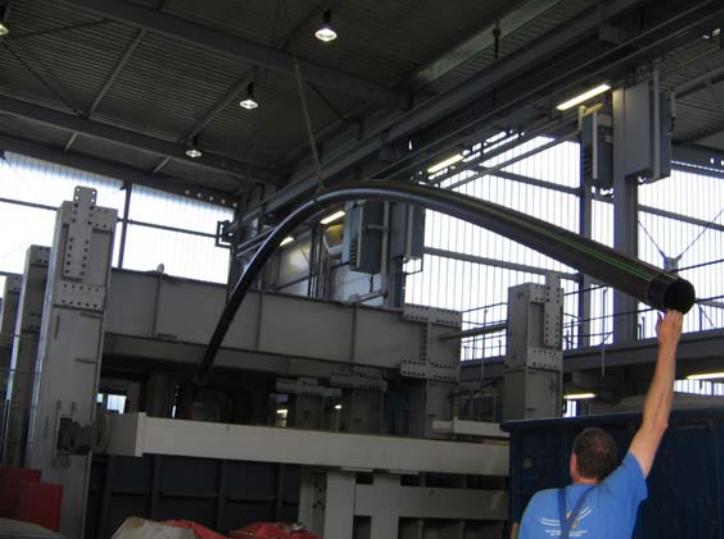
<i>Abb. 15: Einzug eines 12m langen PE-Rohres, Versuchshalle und Großversuchsstand des IKT</i>	<i>Abb. 14: Einzug ausgehend vom Schacht im Großversuchsstand des IKT</i>

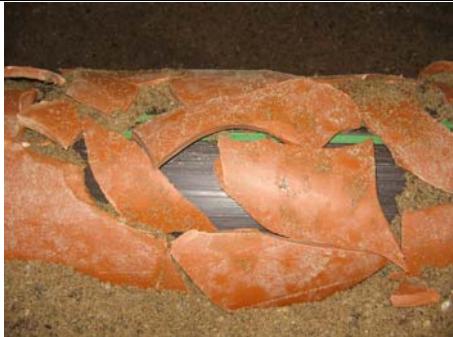
<i>Abb. 16: Geborstene PVC-Leitung</i>

Der beispielhafte Einsatz zeigte auch hier, dass - in Abhängigkeit der zu sanierenden Trasse - die Qualität der im Berstverfahren eingezogenen Leitung einer fachgerechten Neuverlegung vergleichbar sein kann (s. a. [19]). Der im vorliegenden Fall erstellte Kanal war funktionsfähig und dicht. Die Standsicherheit des Kanals war augenscheinlich gegeben. Wie bei den Bohrverfahren beschränkt sich der Verfahrenseinsatz in der Grundstücksentwässerung allerdings grundsätzlich auf die Erstellung von Anschlusskanälen; im Bereich von verzweigten Grundleitungsnetzen ist das Verfahren u. a. aufgrund des Platzbedarfs der Start- und Zielbaugruben kaum geeignet.

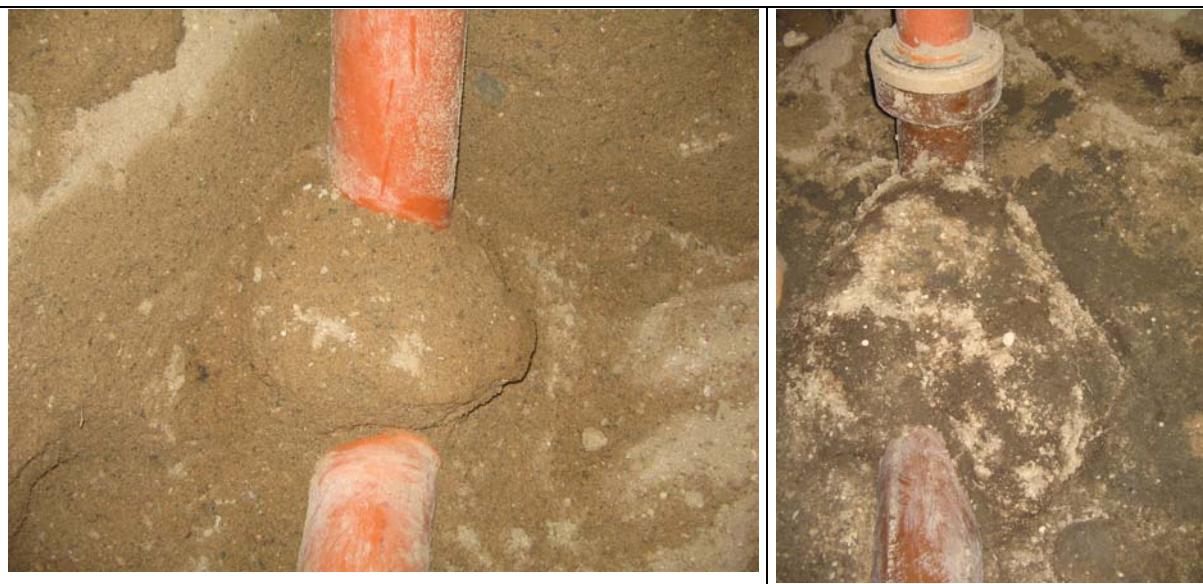
Abb. 17: Abdichtung mittels Flutungsverfahren; Beispiele: Sanierungskörper an undichter Muffe (links) und an gerissener Rohrwand (rechts)

In den Prüfungen konnten deutliche Produktunterschiede beobachtet werden, wenn im Leitungsumfeld Grundwasser anstand (vgl. [1]). Weiterhin zeigte sich, dass Sanierungen bei wechselnden Bodenschichten mit Blick auf die Materialverteilung und Dichtheit der Sanierungsstellen schwierig bis problematisch sein können.
