2. Deutscher Tag der Grundstücksentwässerung
 Grundstücksbearbeitung in Deutschland – quo vadis?
 vom 05. - 06. Mai 2010 in Dortmund

Kanal saniert – Keller Feucht?

Wolf-Dietrich Neuhaus
 Beratender Ingenieur

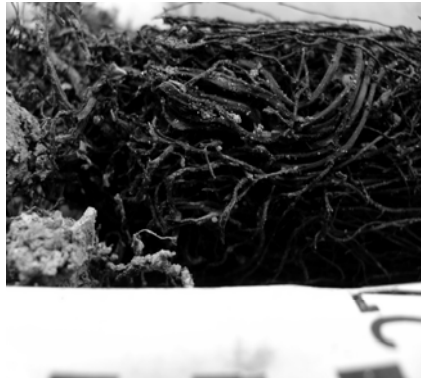
Rohrleitung zur Vermeidung von aufstauendem Wasser im Arbeitsraum???

- Wirksamkeit?
- Dauerhaftigkeit?
- Verpflichtung zur Bauunterhaltung nach LBauO?

Durch diesen Querschnitt sollen 0,3 l/(m*s) abfließen?

Gebäude 10/15 m = 35 m Einzugsänge

Wasseranfall:
 $Q = 35 * 0,3 =$
10,5 l/s

Prandtl/Colebrook:
 $k_s = 0,75$
DN
150

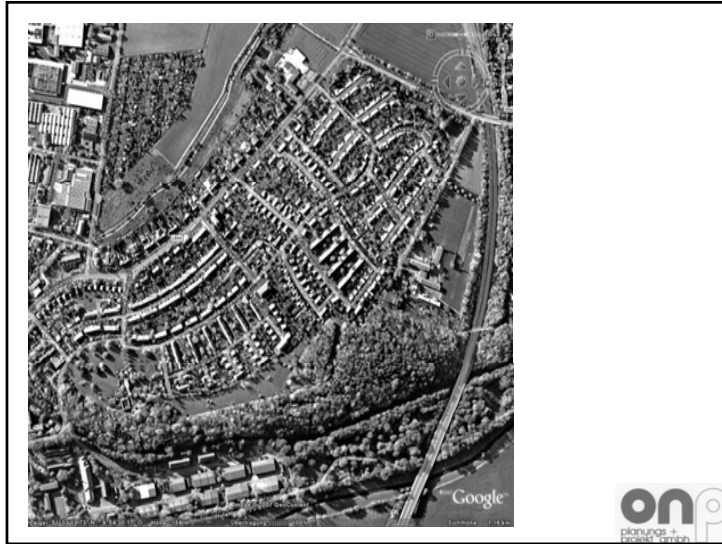
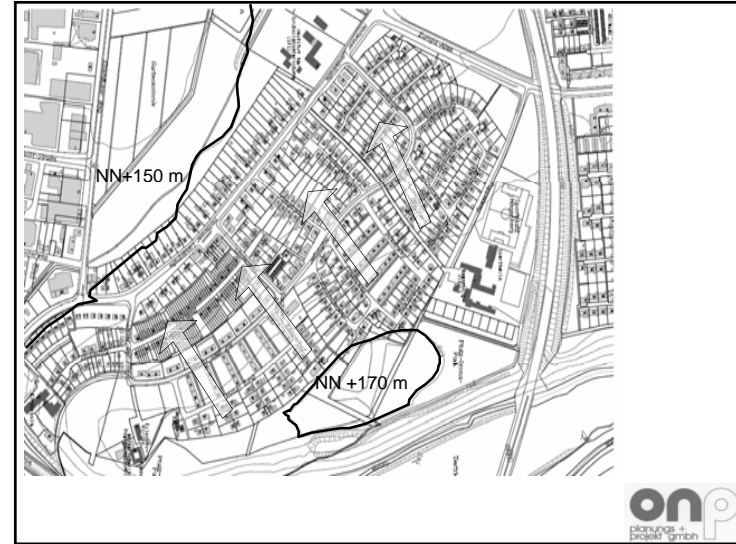
„dränend“
 bedeutet grundsätzlich
 „wasserführend“!

Eine überstaute Vorflut kann zur
 Bewässerungsanlage für Keller werden !

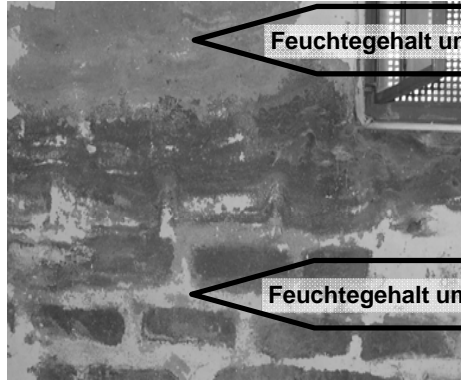
kleine Ursache – große Wirkung:

Feuchtegehalt um 2,5 % = „trocken“

Feuchtegehalt um 7,0 % = „nass“

Differenz:
3 Eimer Wasser je m² Wandfläche
