### **3. Deutscher Tag der Grundstücksentwässerung 25. – 26. Mai 2011 Dortmund**

#### **Nachhaltige Sanierung der Objekte einer Wohnungsgesellschaft**

#### **Praxisbeispiel**

Norbert Krückel  
Franz Fischer Ingenieurbüro GmbH

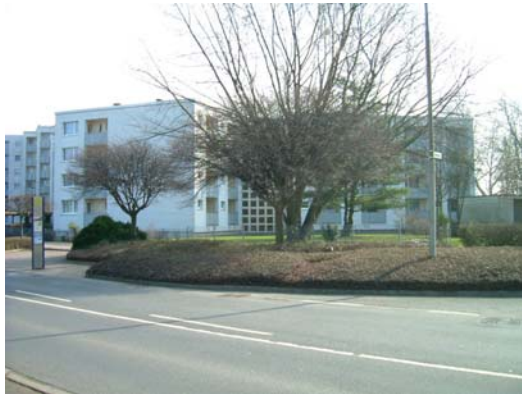
## 1. Grundlagen zum Objekt

- 92 Wohneinheiten
- 4–5 geschossige Bauweise
- Teilweise Souterrainwohnungen mit Entwässerung über eine Hebeanlage
- Ein Anschluss an den öffentlichen Mischwasserkanal
- Im Gebäude teilweise getrennte Ableitung von Regen- und Schmutzwasser
- Pumpwerk für Regenwasser der Zufahrten und teilweise der Dachflächen in der Grünanlage vorhanden

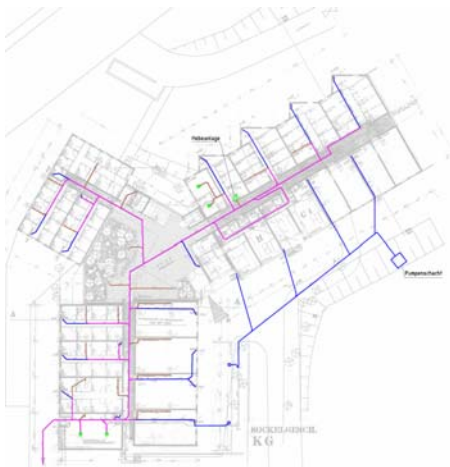
## Entwässerungssituation nach vorhandenen Planunterlagen und Ortsbegehung

- Souterrainwohnungen entwässern über Hebeanlage im östlichen Gebäudebereich
- Regenwasser der Zufahrten und der südöstlichen Dachflächen entwässern zum Regenwasserpumpenschacht
- Regenwasser im südlichen Bereich wird zusammen mit Schmutzwasser abgeleitet
- Jeweils 1 Revisionschacht in den Gebäudebereichen
- Fallleitungen der oberen Wohnungen in den Kellerbereichen sichtbar

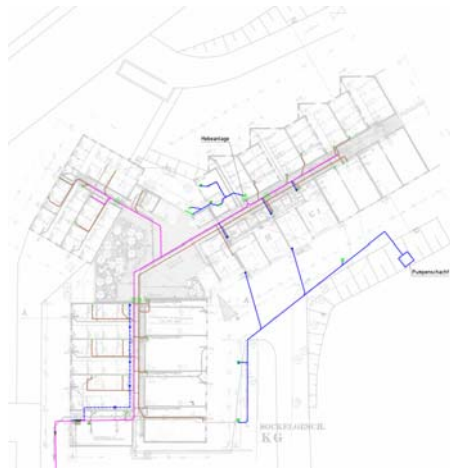
### Entwässerungssituation nach optischer Inspektion

- Souterrainwohnungen entwässern über Hebeanlage im östlichen Gebäudebereich
- Nur eine Regenwasserfallleitung an der Gebäudeaußenwand im Eingangsbereich, sonst innen liegende Regenwasserfallleitungen
- Regenwasser der Zufahrten und der östlichen Dachflächen entwässern zum Regenwasserpumpenschacht
- Regenwasser im südlichen und im westlichen Bereich wird zusammen mit Schmutzwasser abgeleitet
- Jeweils 1 Revisionschacht in den Gebäudebereichen
- Fallleitungen der oberen Wohnungen in den Kellerbereichen sichtbar
- Fallleitungen der oberen Wohnungen in den Souterrainwohnungen hinter Wandverkleidungen

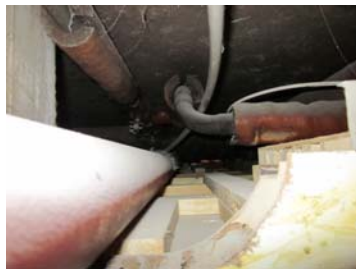
Hindernisse bei den Flurquerungen  
(Kabel, Heizungsrohre, Wasserleitungen)

#### 3.1 Abfangen des Abwassers aus den oberen Wohnungen und Abhängen unter der Kellerdecke

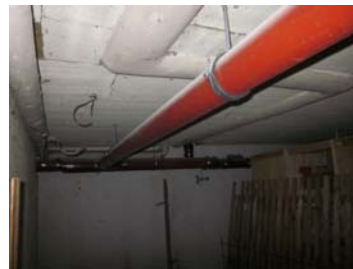
Abgehängte Leitungen

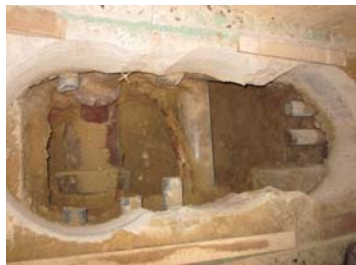
Kopflöcher in den Fluren

#### 3.2 Wenige Tiefbauarbeiten im Bereich der Flure und der Eingangshalle

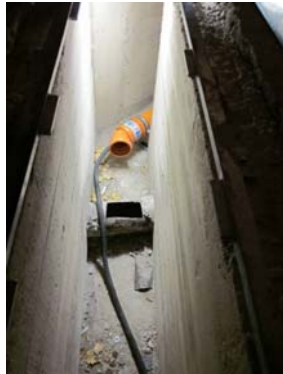
- Grundwasserstände beachten
- Statikunterlagen sichten
- Überprüfung der Statik für das zu sanierende Objekt
- Kenntnis über die Lage aller Abwasser- und Versorgungsleitungen
- Beachtung vom Brandschutz
- Verwendungsmöglichkeit für weitere Versorgungsleitungen

#### 3.3 Beachtung folgender Punkte bei Sanierung durch Verlegung in abgedeckten Rinnen

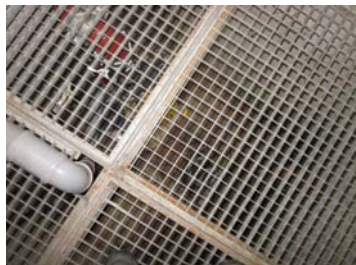
Vorhandene Hebeanlage

#### 3.4 Rückstausicherung der Souterrainwohnungen über vorhandene Hebeanlage (nördlichen Bereich) und neuen Pumpenschacht (südlichen Bereich)

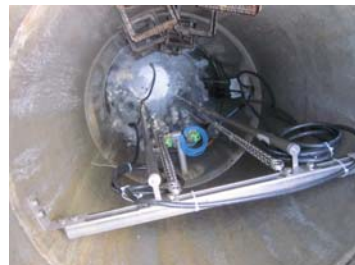
Neuer Schmutzwasserschacht mit Pumpe

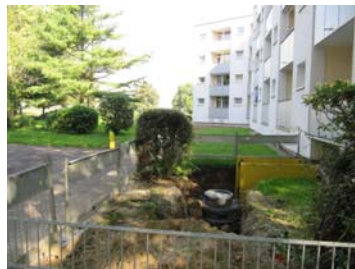
Neubau in offener Bauweise –  
privater Bereich

#### 3.5 Neubau in offener Bauweise außerhalb des Gebäudes

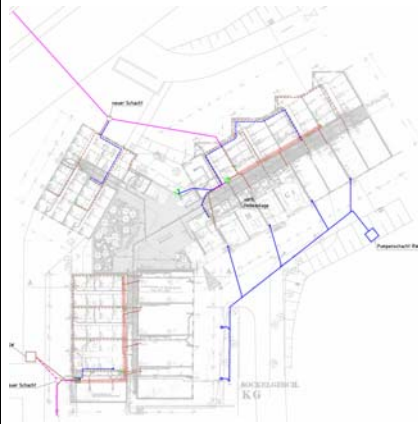
### Entwässerungssituation nach durchgeführter Sanierung

- Souterrainwohnungen im östlichen Teil entwässern über bestehende Hebeanlage innerhalb des Gebäudes mit neuem Anschluss an den öffentlichen Kanal
- Souterrainwohnungen im südlichen Teil entwässern über neuen Schmutzwasser-pumpenschacht außerhalb des Gebäudes
- Die Abwasserleitungen zum Pumpenschacht bzw. zur Hebeanlage sind in einer abgedeckten Rinne verlegt (Ausnahme Flurquerungen)
- Alle oben liegenden Wohnungen werden über abgehängte Leitungen entwässert
- Rückstausicherung über Pumpe bzw. Hebeanlage
- Trennung Regen- und Schmutzwasser innerhalb des Gebäudes
- Reduzierung der erdverlegten Leitungen innerhalb des Gebäudes von ca. 300 m auf 20 m
