# **Zustandserfassung und Dichtheitsprüfung von Hausanschluss- und Grundleitungen**

Kurzbericht zu den Vorhaben:

### **Dichtheitsprüfungen an Hausanschluss- und Grundleitungen**

### **Grundlagen der Sanierungsplanung für Hausanschluss- und Grundleitungen**

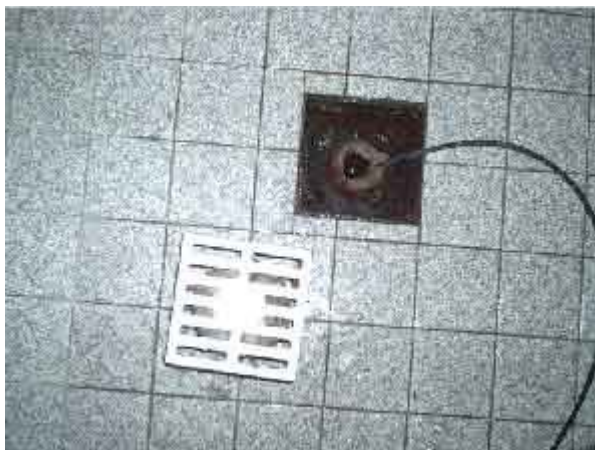
Abb. 5: Drucksensor in Bodenablauf

Um den Wasserpegel während der Prüfzeit zu kontrollieren, kann ein Drucksensor in die Leitung eingebracht werden. Der Sensor muss nur wenige Zentimeter von Wasser überdeckt sein, um zuverlässige Messwerte zu liefern. In Abb. 5 bis Abb. 8 ist eine Überprüfung des Wasserpegels mittels Drucksensor dargestellt.

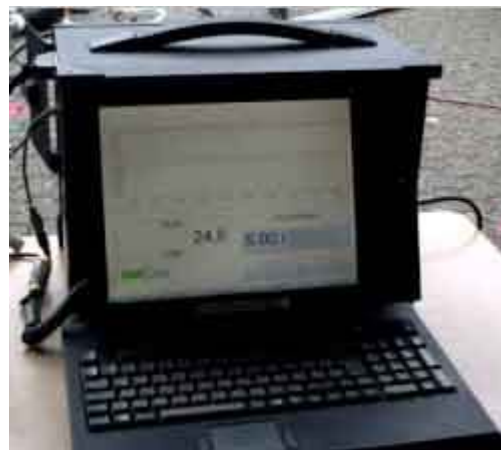
Abb. 6: Kontrolle des Wasserpegels während der Prüfzeit

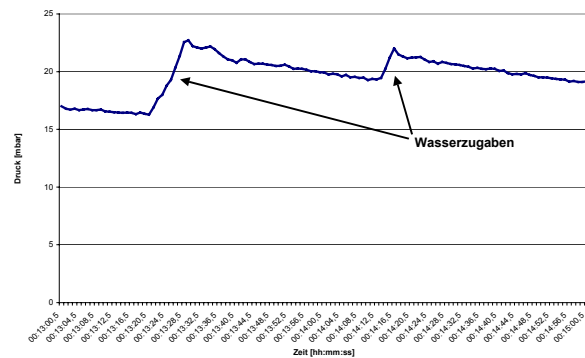
Abb. 8: Prüfung eines undichten Leitungssystems
