IKT-Institut für
Unterirdische Infrastruktur

Kurzbericht

Kanalreinigung

- Düsen, Drücke, Hochdruckstrahlen -

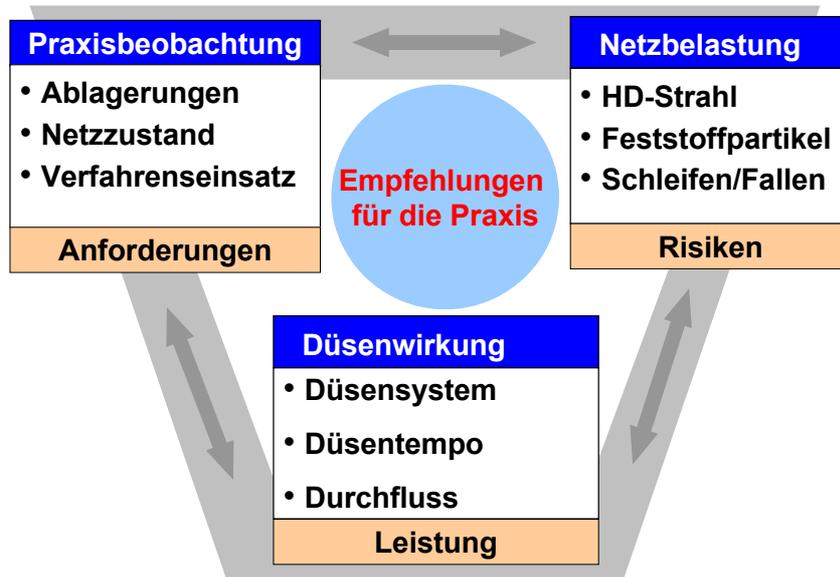
Bild 1: IKT-Forschungsvorhaben „Kanalreinigung mit dem HD-Verfahren“

Um das angestrebte Ziel zu erreichen, wurde eine stark praxisorientierte Vorgehensweise gewählt (Bild 1).

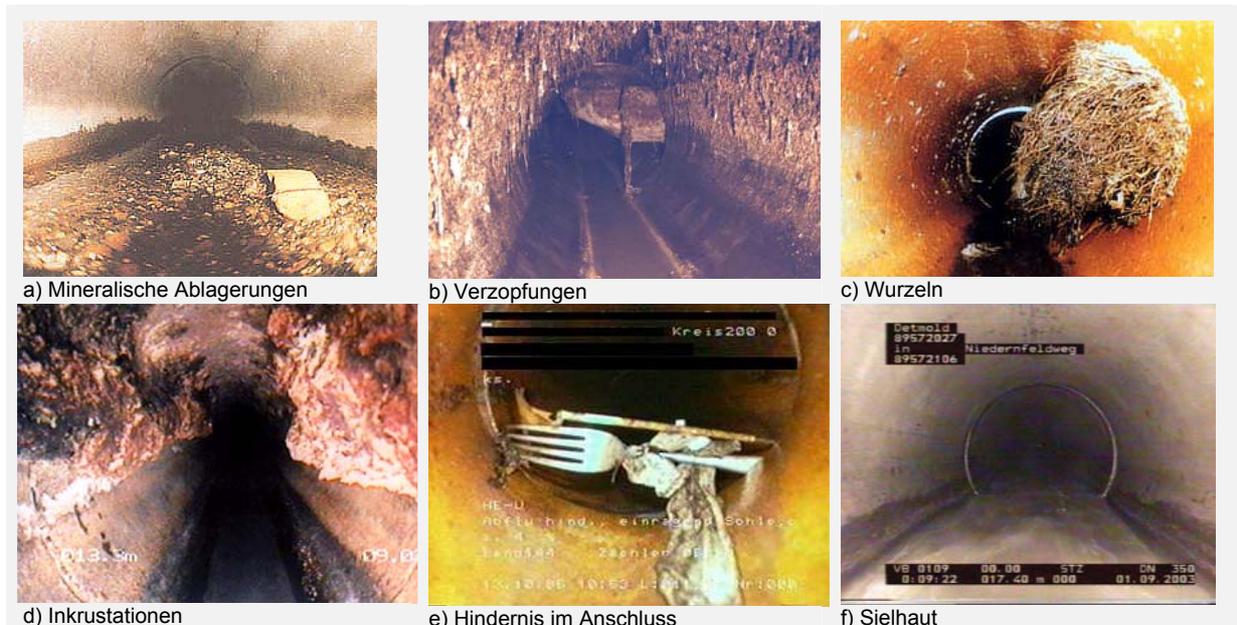
Bild 2: Ablagerungen, Hindernisse und Wurzeleinwuchs im Kanalnetz, Beispiele

Die örtlichen Netzbedingungen haben einen wesentlichen Einfluss auf Menge und Zusammensetzung von **Kanalablagerungen**. Zunächst gelangen mineralische und organische Abwasserinhaltsstoffe über verschiedene Einleitungsstellen in das Kanalnetz. Sie stammen aus Straßenabläufen, Abwasserschächten, Grundstücksentwässerungen (Dach-/Hofflächen), gewerblichem, häuslichem und industriellem Abwasser, aber auch aus Einspülungen über Undichtigkeiten des Kanalsystems. Die örtlichen Bauwerksgegebenheiten, wie z.B. Nennweite, Querschnittsprofil, Gefälle, Kanalzustand, Entwässerungssystem und Auslastungsgrad, können dann das Sedimentations- bzw. Haftverhalten dieser Stoffe erheblich beeinflussen. So bereiten in Trennsystemen häufig die Anfangshaltungen, in Mischsystemen dagegen eher die großen Hauptsammler einen besonderen Reinigungsaufwand. Im Rahmen des Vorhabens wurden typische Ablagerungssituationen und Abflusshindernisse dargestellt, mögliche Ablagerungseigenschaften bestimmt und das Ablagerungsaufkommen beispielhaft in den Netzen von zwei Kanalnetzbetreibern ermittelt. Im einzelnen lassen sich folgende Ablagerungssituationen unterscheiden (vgl. Bild 2):

- **Lockere Ablagerungen:** Nicht bindige, gleichkörnige Ablagerungen, die ausschließlich aus mineralischen Bestandteilen bestehen, lassen sich i. d. R. leicht lösen und aus dem Netz entfernen. Auch rein organische Ablagerungen sind leicht lösbar, da ihnen die Stabilität aus den mineralischen Kornfraktionen fehlt.

- **Sielhaut:** Zur Vorbereitung einer Kamerainspektion zur Kanalzustandserfassung wird der Kanal gereinigt und dabei grundsätzlich auch die Sielhaut entfernt. In der Regel stellt dies keinen besonderen Aufwand dar, allerdings kann bei großen Dimensionen die vergleichsweise geringe Aufprallenergie des Spülstrahls und unzureichende Spülstrahlbreite einer zuverlässigen Entfernung der Sielhaut entgegenstehen.

- **Schwer lösbare Ablagerungen und Hindernisse:** Ablagerungen können Verfestigungsprozessen im Kanalnetz unterliegen oder bereits als feste Massen in das Netz eingetragen werden. **Verfestigungen** sind meist aus mineralischem und organischem Material aufgebaut. Das organische Material stabilisiert das Gemisch und verleiht ihm kohäsive Eigenschaften; der mineralische Anteil verleiht der Ablagerung Festigkeit. Abwasserinhaltsstoffe, die auf der Rohrwandung stark anhaften, können auf Dauer zu sogenannten **Inkrustationen** führen. **Wurzeln** dagegen dringen durch Muffen, undichte Hausanschluss-Stutzen oder schadhafte

Rohrabschnitte in die Kanalisation ein und können, ebenso wie einragende Bauteile und Hindernisse, die im Abwasser enthaltenen Feststoffe auffangen und schließlich zu **Verstopfungen** führen. In ständig oder zeitweise vollgefüllten Leitungen, wie Dükern oder großen Stauraumkanälen, können sich verstärkt Ablagerungen im Scheitelbereich bilden, wie „**Verzopfungen**“ und **Fettablagerungen**.

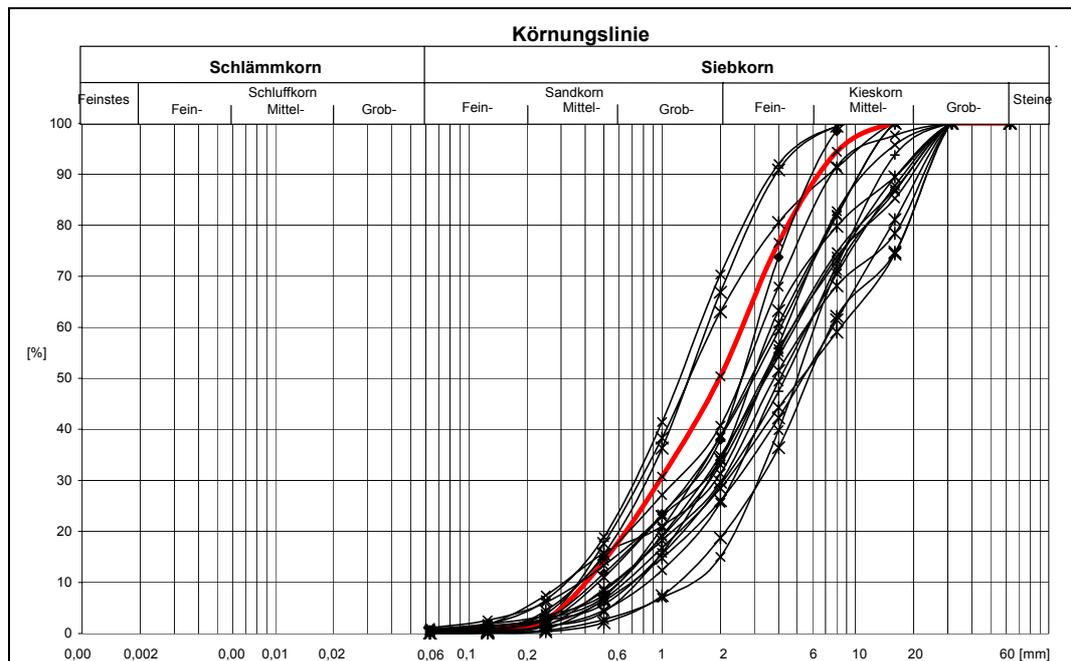
Bild 3: Sieblinie der Modellsedimente (rot), übrige Sieblinien aus Ablagerungsproben

Um den Einfluss von Netzbedingungen, Ablagerungsgraden, Düsenauswahl und Reinigungsparametern auf die Wirkung von HD-Düsen in den labortechnischen Versuchen vergleichend betrachten zu können, war die Herstellung von reproduzierbaren Ablagerungssituationen notwendig. Zur Nachbildung **leicht lösbarer Ablagerungen** wurde ein Kies-/Sandgemisch 0-16 mm gewählt (vgl. Bild 3, rote Linie), das als repräsentativ für die vor Ort ermittelten Sieblinien angesehen werden kann.

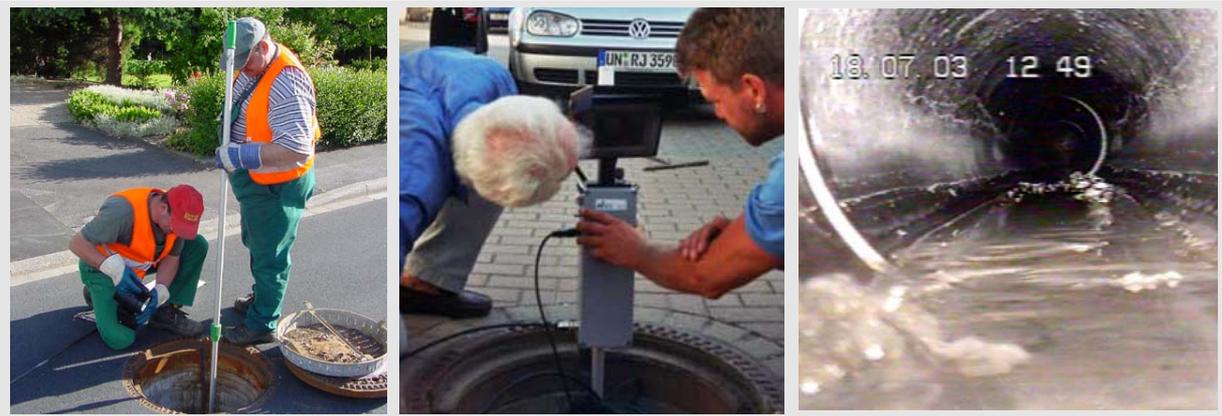
Bild 4: Ablagerungsbewertung: Im Schacht (links); in den angeschlossenen Zu- und Ablaufhaltungen durch Einsatz einer Zoom-Schachtkamera (mitte, rechts)

Zur Einschätzung der **Ablagerungsbildung und -mengen** sowie des Einflusses der Reinigungshäufigkeit wurden weitergehende Untersuchungen in den Kanalnetzen durchgeführt. So wurde im Kanalnetz der Gemeinde Holzwickede (Gesamtlänge ca. 92 km) die Entwicklung der Ablagerungssituation an 2.280 Haltungen (entspricht der Gesamtnetzlänge) über 2 Jahre beobachtet. Ausgangspunkt war die Aufnahme der Ablagerungssituation im Schachtgerinne im Rahmen der nach ATV A 147, Teil 1 [3] geforderten 2-jährlichen Schachtinspektion. Darüber hinaus wurden auch die oberhalb und unterhalb angeschlossenen Haltungen eingesehen - zunächst mit Hilfe der klassischen Methode des Spiegels bzw. im zweiten Untersuchungsjahr auch durch eine speziell für diesen Einsatz entwickelte Schacht-Videokamera (vgl. Bild 4).

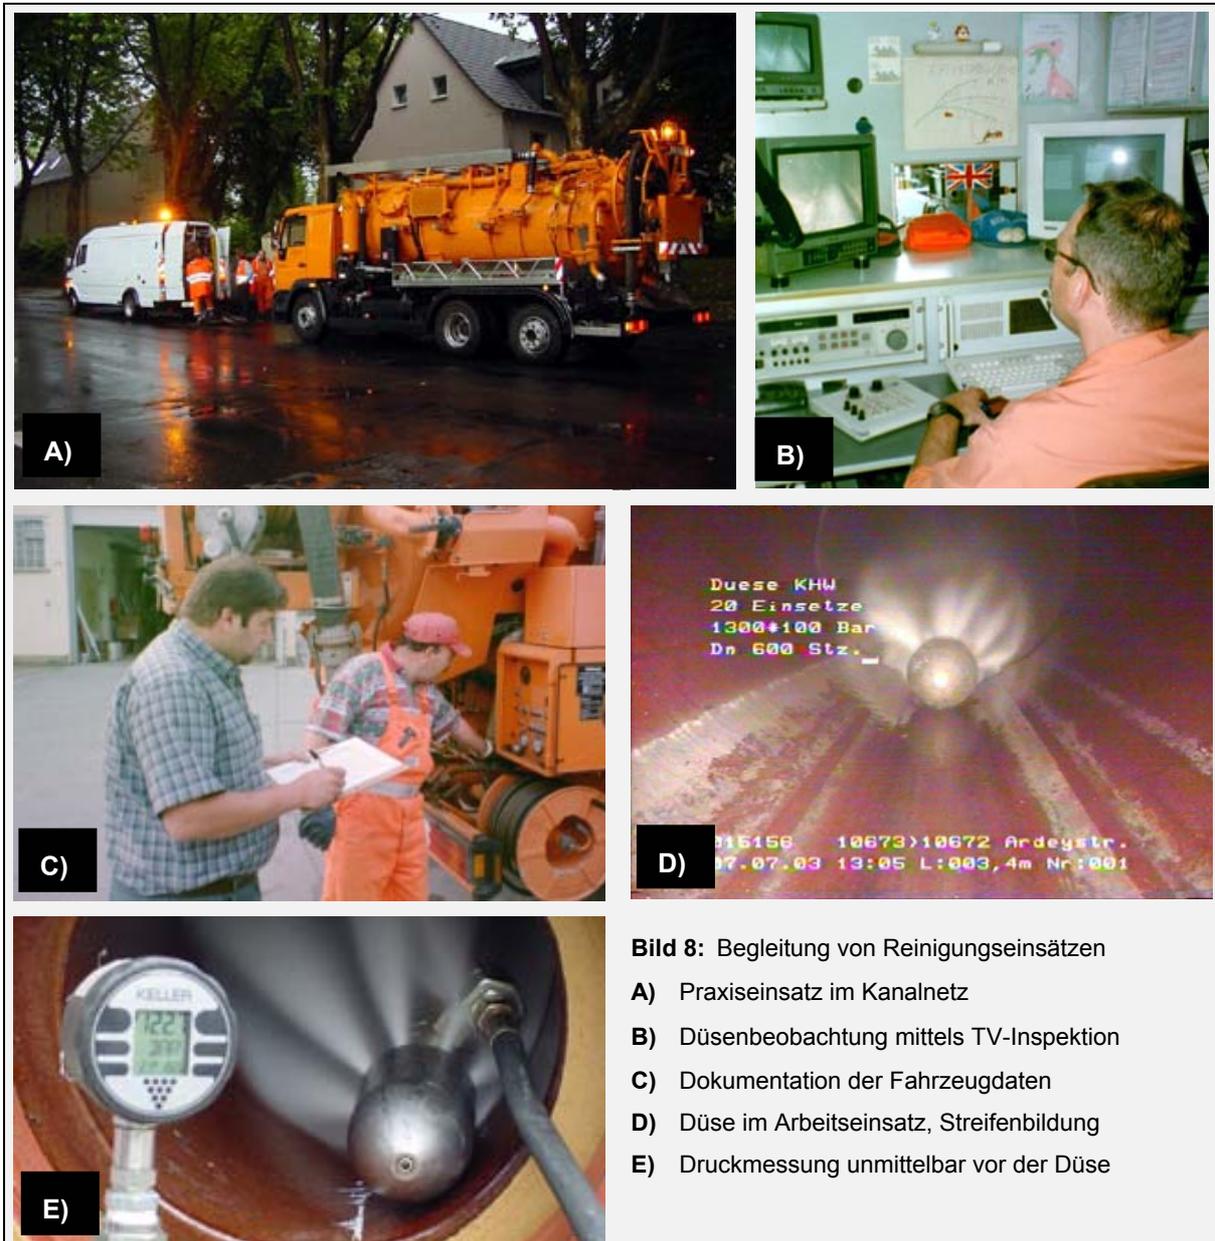
Der **Reinigungsablauf vor Ort** am Arbeitsschacht gliederte sich im Rahmen der begleiteten Reinigungseinsätze bei elf Netzbetreibern i.d.R. in die Arbeitsschritte

„Herablassen der HD-Düse in den Schacht“, „Einschwenken in den Zulauf“, „Einspülen“, „Rückzug von Schlauch und HD-Düse“ und „Absaugen des Spülwassers“. Grundsätzlich wurden die eingesetzten Geräte, wie HD-Fahrzeug, HD-Pumpe, HD-Schlauch und weitere Reinigungswerkzeuge durch das Betriebspersonal in Abhängigkeit der jeweiligen **Reinigungssituation**, d.h. Bauwerks-, Netz- und Ablagerungsbedingungen, ausgewählt.

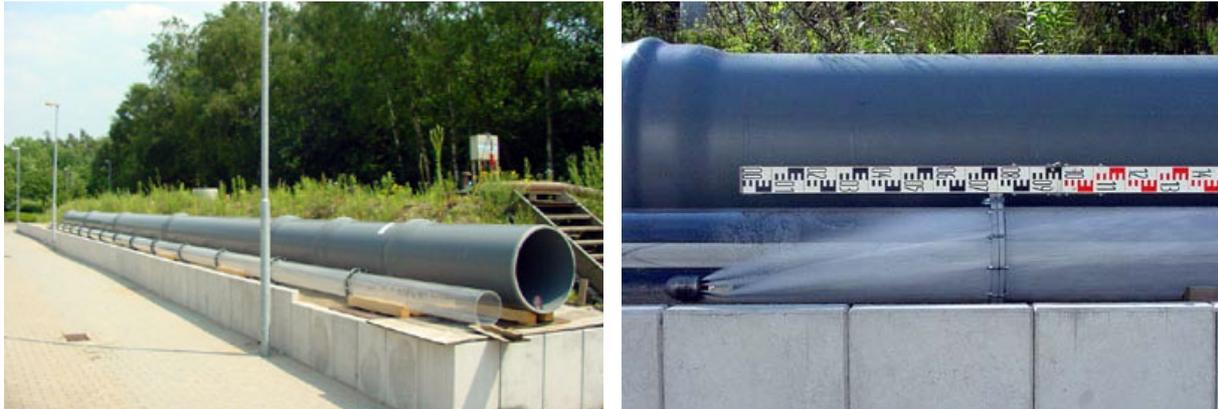
Bild 9: IKT-Prüfstrecken DN 300 (Plexiglas) und DN 800 (PVC)

Die Transport- bzw. Räumleistung der Düsen wurde in Versuchen mit unterschiedlichen Druck- und Durchflussszenarien untersucht. Insbesondere der Rückzugsgeschwindigkeit kam dabei eine besondere Bedeutung zu. Voraussetzung für eine vergleichende Betrachtung war die Herstellung von reproduzierbaren Ablagerungssituationen. Hierzu wurden zwei oberirdische Versuchsstrecken von jeweils ca. 35 m Länge mit den Nennweiten DN 800 (PVC) bzw. DN 300 (Plexiglas) errichtet.

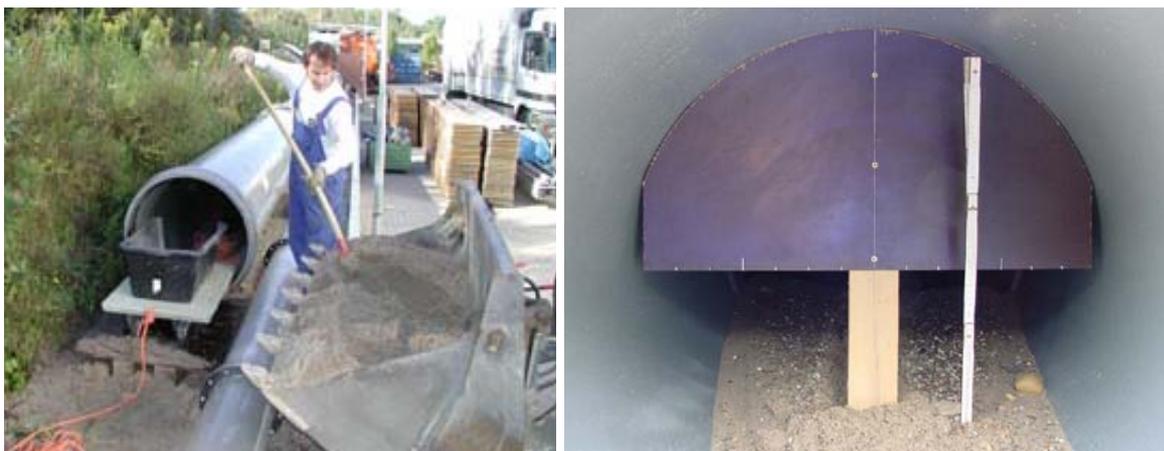
Bild 10: Versuchsstrecke DN 800: Befüllen der Versuchsstrecken mit Modellsedimenten (links), Füllstandskontrolle (rechts)

Die **Modellsedimente** (lockere bis leicht verfestigte Ablagerungen; Kies-/Sandgemisch 0-16 mm) wurden in den Versuchen auf einer Prüfstreckenlänge von ca. vier, sieben und in Einzelfällen sogar 35 Meter Länge eingebaut. Die Einbauhöhe bzw. der Verschmutzungsgrad betrug dabei 15%, 30%, 45% bzw. auch 100 % (Verstopfung, DN 300) des Rohrdurchmessers.

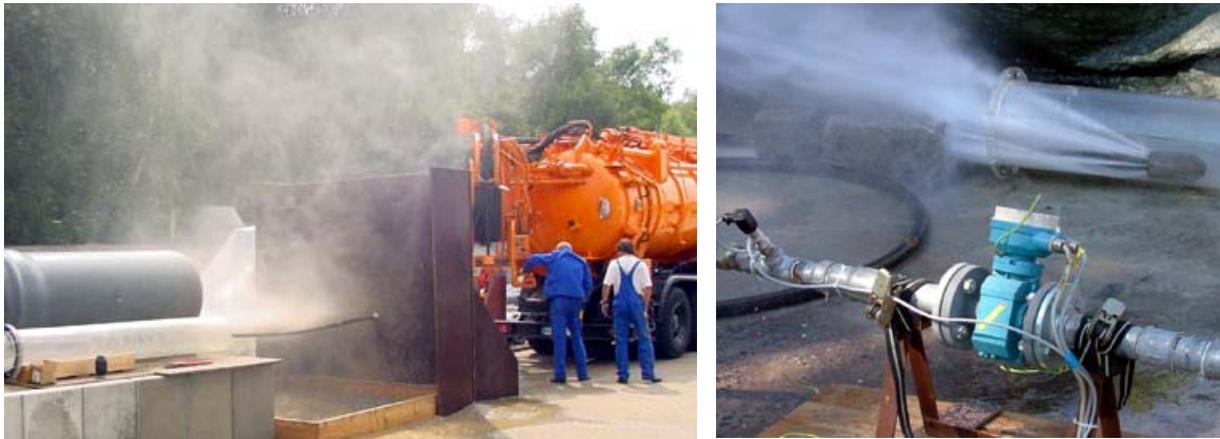
Bild 11: Einsatz von HD-Spülfahrzeugen im Räumversuch DN 800 (links); vor dem Versuch wurden die Betriebsparameter (Druck und Durchfluss) mit MID-Durchflussmessgerät und Druckaufnehmer für das jeweilige Düsensystem gemessen (rechts)

In den Versuchsstrecken DN 300 und DN 800 wurden **10 unterschiedliche Düsen-Systeme** unter Variation der Reinigungsparameter Düsendruck, -durchfluss und -geschwindigkeit betrachtet. Die Ausstattung der Düsenysteme mit Düseneinsätzen erfolgte nach Herstellerangaben. Im Versuchskanal DN 800 kamen neben rundumstrahlenden Düsen auch flachstrahlende Düsen (Sohlenreiniger) zum Einsatz. Zur Durchführung der Reinigungsversuche wurden marktübliche Hochdruck-Spülfahrzeug eingesetzt (vgl. Bild 11). Für jeden Versuch wurden das Bewegungsverhalten der Düse, die Anzahl der notwendigen Reinigungszyklen zur vollständigen Reinigung der Versuchsstrecke, die Zugleistung bzw. das Vermögen, die Ablagerungen zu überwinden, und evtl. auftretende Besonderheiten dokumentiert. Insgesamt wurden über 600 Einzelversuche (einschließlich Vorversuche) durchgeführt und gezielt Parametervariationen vorgenommen. Dies

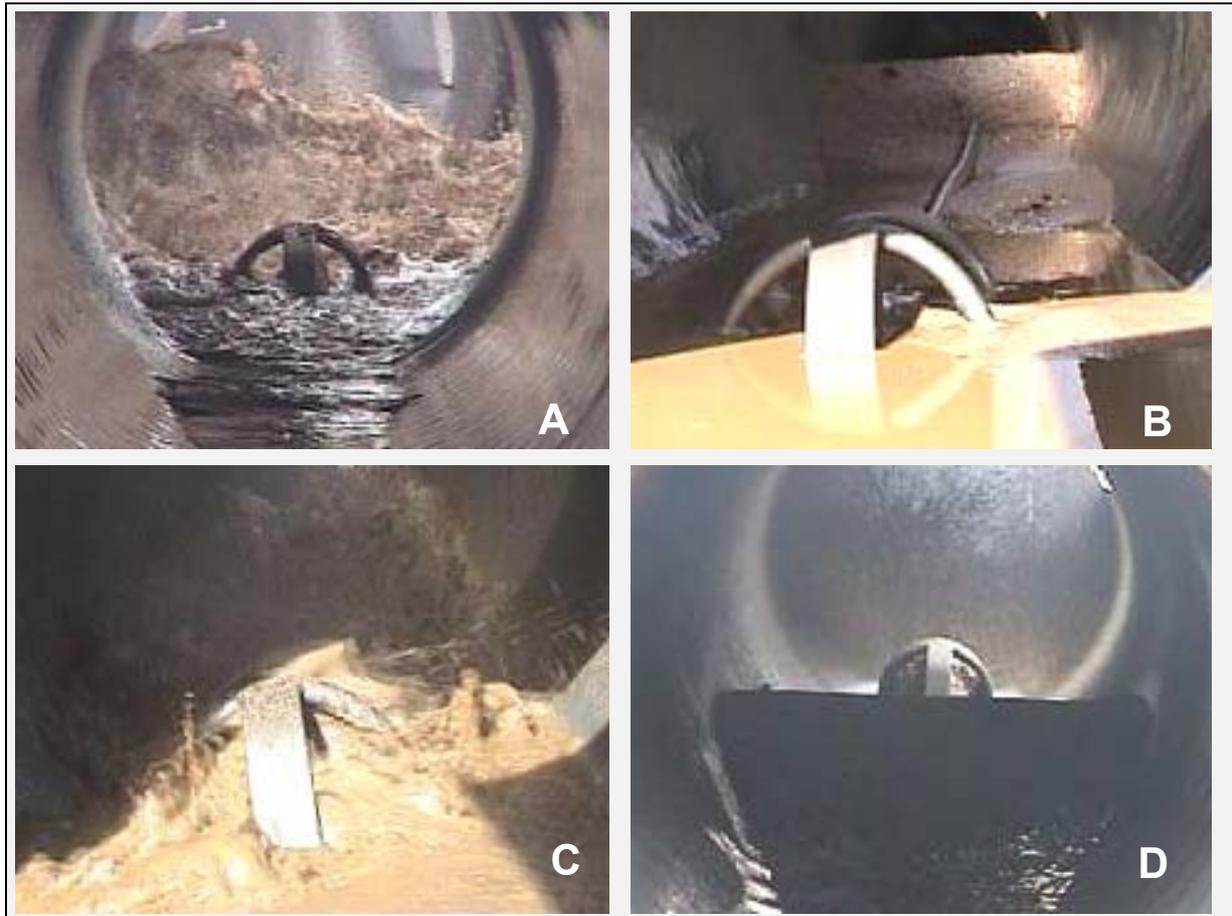
Bild 12: Transportversuche. A: Düse an der Leistungsgrenze. B: Situation bei abgestellter Düse. C: Düse versinkt im Rückstau. D: Düse überfährt Ablagerungen.

Mehrere Reinigungszyklen wurden im Rahmen der Transportversuche immer dann notwendig, wenn die Düse unter den eingestellten Randbedingungen nicht in der Lage war, die aufgewirbelten Ablagerungsmengen vollständig weiter zu transportieren. Dann entsteht durch die erneute Ablagerungsbildung ein Wasserrückstau vor der Düse, der zusätzlich die Reinigungswirkung der Hochdruckstrahlen reduziert. Typischerweise bildet sich dabei wiederum eine Ablagerungsbank, die dann von der Düse überfahren wird und im Kanal zurückbleibt (vgl. Bild 12).

Für das Bedienpersonal am Fahrzeug war dieser Vorgang nur in Extremfällen anhand der Schlauchbewegungen bzw. des stockenden Rückzugs feststellbar, wenn sich z.B. Schlauch und Düse in den zuvor aufgewirbelten Ablagerungen festgesetzt hatten. In einigen Fällen, insbesondere bei geringer Durchflussrate und niedriger Einlassgeschwindigkeit, konnte die Düse die Modellsedimente erst gar nicht überfahren und grub sich in die Ablagerungsbank ein. Erst durch erneutes Zurückziehen der Düse und deutliche Erhöhung des Pumpendrucks konnte die Ablagerung überwunden werden.

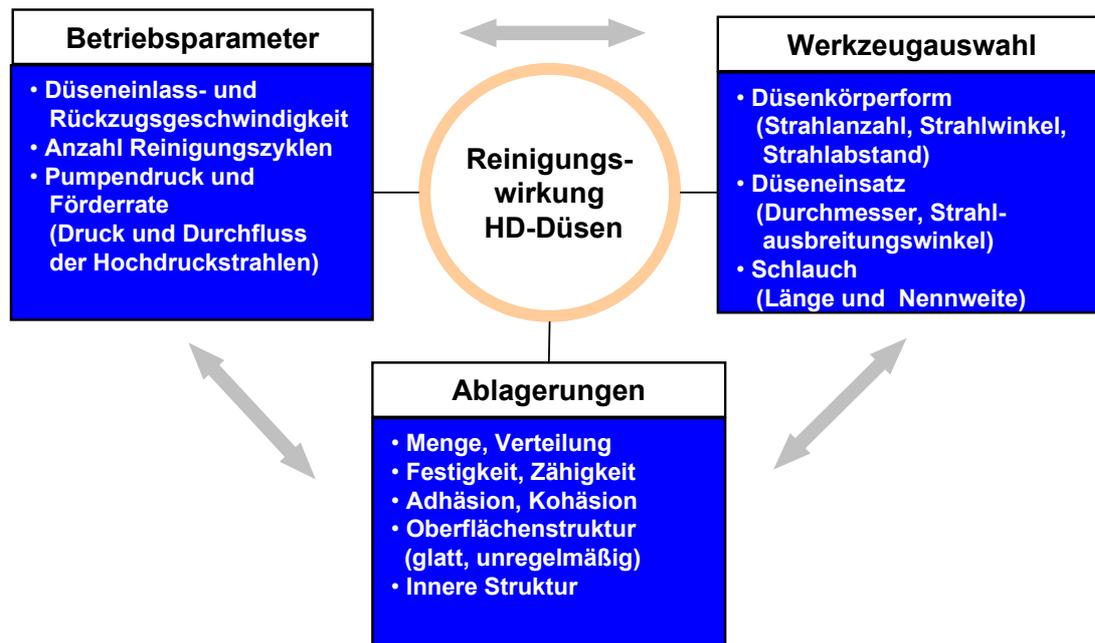
Bild 13: Einflüsse auf die Reinigungswirkung von HD-Düsen

Die Lösewirksamkeit von Düsen wird häufig dann diskutiert, wenn die gesamte Rohrwandung vorbereitend für eine Inspektions- oder Sanierungsmaßnahme **komplett** zu reinigen ist. In diesem Fall bestimmen die für die jeweilige Düse charakteristischen Hochdruck-Wasserstrahleigenschaften in Verbindung mit den angewendeten Betriebsparametern (Druck, Durchfluss und Geschwindigkeit der Düse) wesentlich den Reinigungserfolg (vgl. Bild 13).

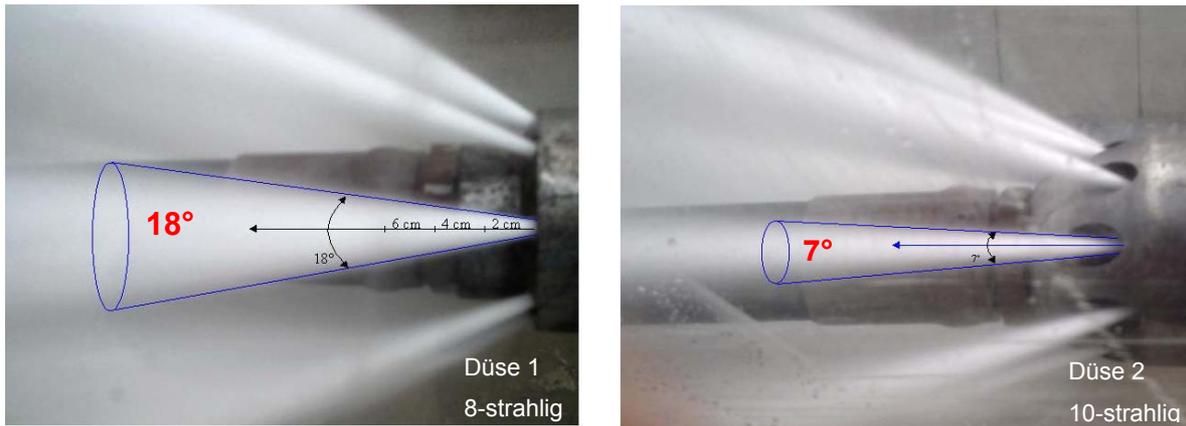
Bild 14: Strahlausbreitungswinkel von zwei Düsen bei gleichem Druck (120 bar) und Gesamtdurchfluss (320 liter/min)

Zunächst wurde das **Strahlbild** rundumstrahlender Düsen näher erfasst. Dabei zeigten die Düsensysteme sehr unterschiedliche Strahlbilder bei annähernd gleichen Reinigungsparametern (Durchfluss und Druck an der Düse). Es wurden sowohl sehr kompakte und gebündelte Strahlen als auch weit auffächernde Strahlen beobachtet. Die charakteristische Ausbildung des Einzelstrahls ist maßgeblich von der Wasserführung am Düsenaustritt bzw. von der Geometrie des Düseneinsatzes abhängig (vgl. Bild 14).

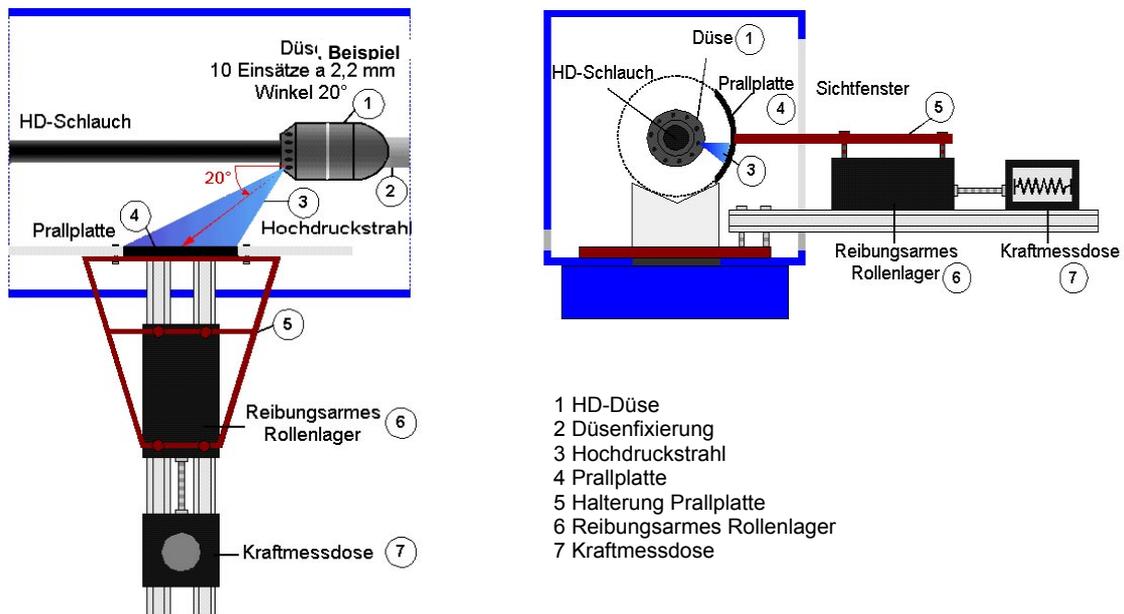
Bild 15: Prinzipskizze der Versuchseinrichtung zur Messung der Strahlkraft und Strahldruckverteilung am Auftreffort eines HD-Strahls

Um die **Wirkung von HD-Strahlen** am Auftreff-Ort untersuchen zu können, wurden eine Versuchseinrichtung und ein Messprogramm entwickelt, mit denen Strahl- und Druckbild von HD-Einzelstrahlen weitgehend erfasst werden konnten (vgl. Bild 15). Ziel der Versuche war es, die charakteristische Druckverteilung von HD-Strahlen auf einer bestrahlten Oberfläche messen zu können. Dazu wurde jeweils ein einzelner Strahl einer mehrstrahligen Düse auf eine **Druckmessfolie** geleitet.

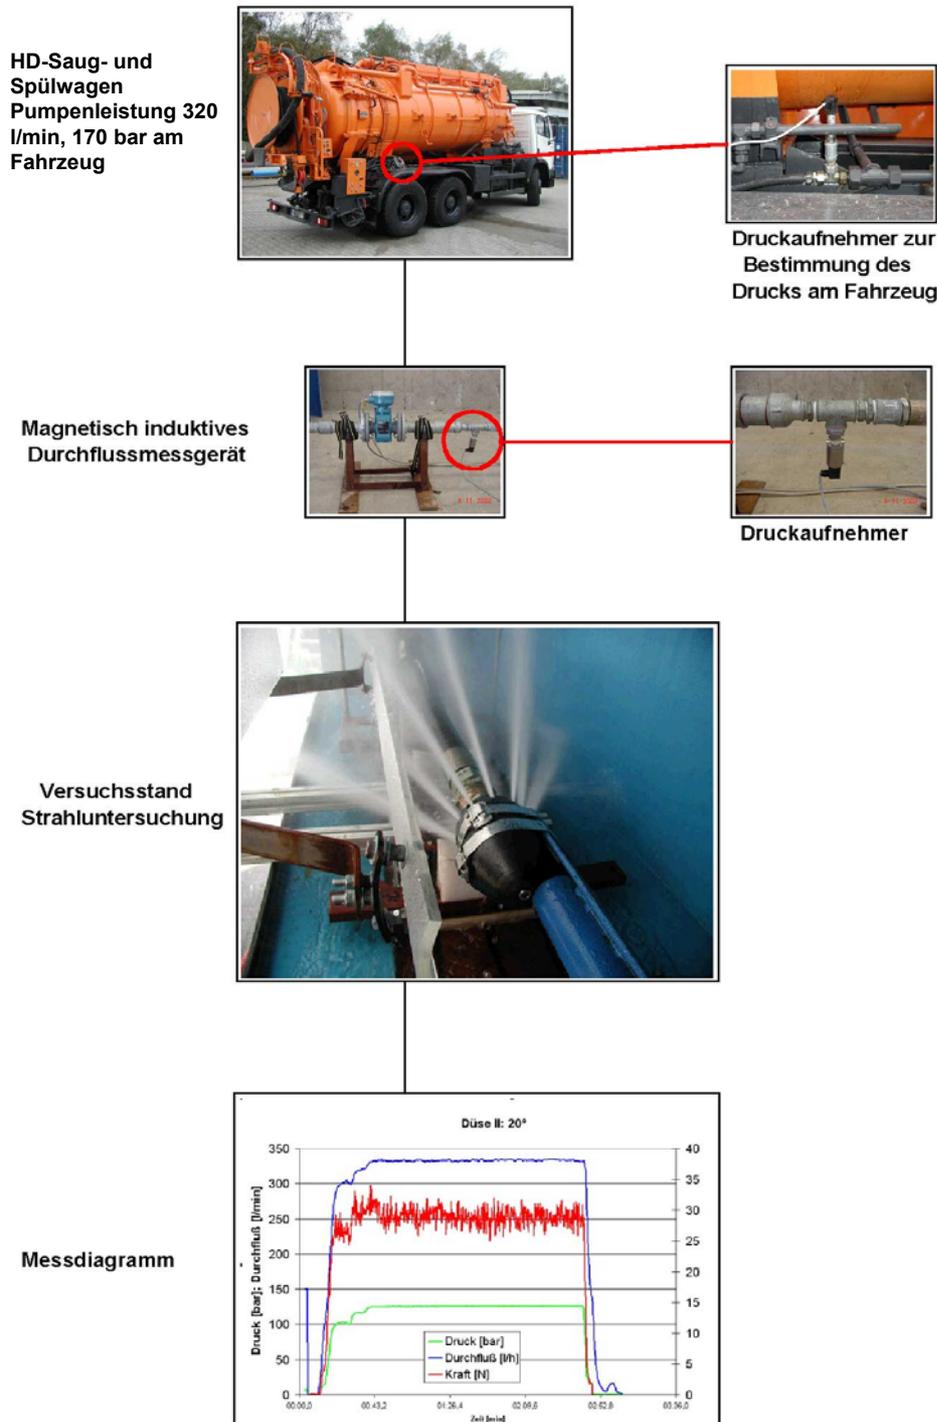
Bild 16: Versuchsaufbau mit Darstellung der einzelnen Messstellen und des Messergebnisses

Neben der Düsengeometrie bestimmen die Betriebsparameter Durchfluss und Druck an der Düse entscheidend die Strahlkraft und Druckverteilung. Um diese Parameter während der Versuche kontinuierlich aufnehmen zu können, wurde die in Bild 16 dargestellte Messtechnik vor dem Düsen-Versuchsstand eingerichtet. So konnten charakteristische Düsenkennlinien für den Durchfluss und Druck vor der Düse ermittelt werden.

Es zeigte sich, dass die über Drucksensoren ermittelte Auftreff-Fläche deutlich größer ist, als nach der geometrischen Betrachtung zu erwarten war. Die Anschauung der Druckbilder und auch die Beobachtung von HD-Strahlen in einem durchsichtigen Plexiglaskanal lassen vermuten, dass ein Teil des auftreffenden Wassers zurückspritzt, aber ein anderer Teil als Film über die Oberfläche abfließt und eine Druckkraft ausübt.

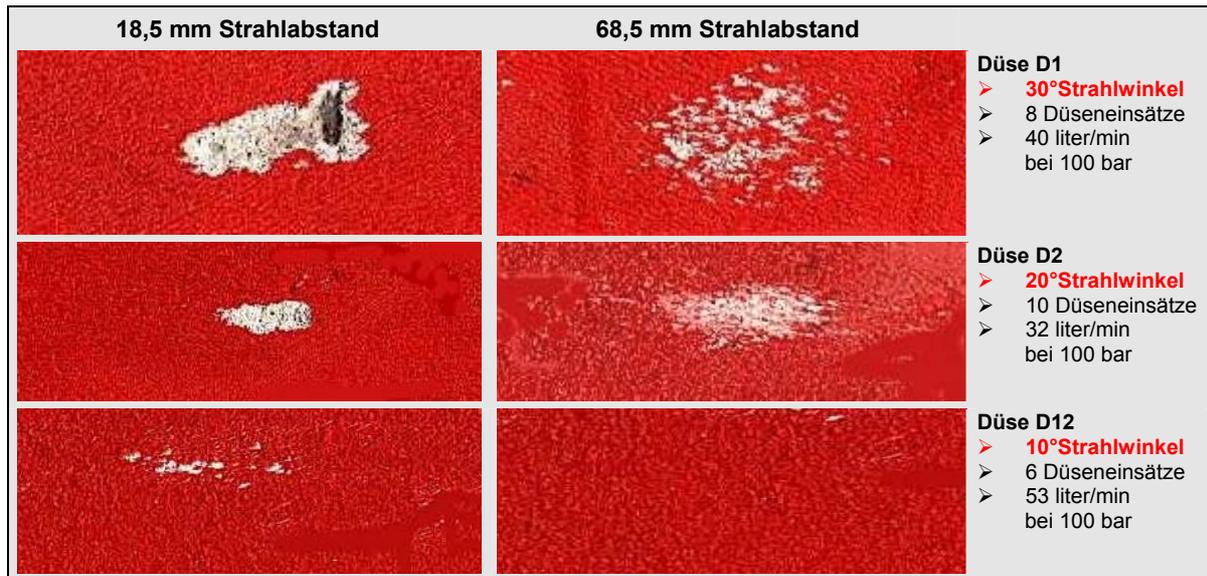
Bild 18: Erosion des HD-Strahls an Porenbeton bei verschiedenen Strahlabständen und Düseneigenschaften

Um die Abrasionswirkung am Auftreffort reproduzierbar untersuchen zu können, wurden weitergehende Untersuchungen mit industriell hergestellten Steinen aus **Porenbeton** durchgeführt. Neben abrasivem Materialverhalten waren auch Abplatzungen zu erkennen. Im Kanalnetz sind ebenfalls deutliche Unterschiede im Materialverhalten von Inkrustationen und Verfestigungen zu erwarten, da sie meist aus unterschiedlichen Quellen und Entstehungsprozessen stammen. Die Versuche mit Porenbeton stellten vor diesem Hintergrund Orientierungsversuche dar, um die grundsätzlichen Einflüsse von Strahlgeometrie und Belastungsparametern auf die Abrasionswirkung von HD-Strahlen zu erfassen. Insgesamt wurden in dem Düsen-Versuchsstand weit über 500 Belastungsversuche an simulierten Modell-Verfestigungen (Mörtel und Porenbeton) mit variierenden Parametern (Strahlabstand, Auftreffwinkel, Abstrahlwinkel, Ausbreitungswinkel sowie Druck und Durchfluss) durchgeführt. Die entwickelte Versuchsanordnung ermöglicht es, die Strahlcharakteristik eines HD-Strahls in Abhängigkeit von Düsendruck, Strahlabstand und Einwirkzeit kompakt auf einem Porenbetonstein abzubilden (vgl. Bild 18).

Im Rahmen der Erosionsversuche wurde insbesondere der große **Einfluss des Strahlabstandes** auf die Druckspitzenwerte deutlich. Im Beispiel (vgl. Bild 18) ist nach einer Erhöhung des Abstandes um 50 mm von 18,5 auf 68,5 mm selbst bei dem hohen Strahlwinkel von 30° kaum noch Materialabtrag feststellbar.

Der **Strahlwinkel** hat ebenfalls großen Einfluss auf die Abrasionswirkung des Strahls. Während im Beispiel bei einem Strahlwinkel von 30° deutlicher Materialabtrag auftritt, ist bereits bei einem Strahlwinkel von 20° selbst bei kurzem Strahlabstand lediglich geringer Abtrag feststellbar. Bei einem Strahlwinkel von 10° ist nur noch optisch kleinflächiger Abrieb erkennbar, eine Abtragstiefe ist nicht mehr messbar.

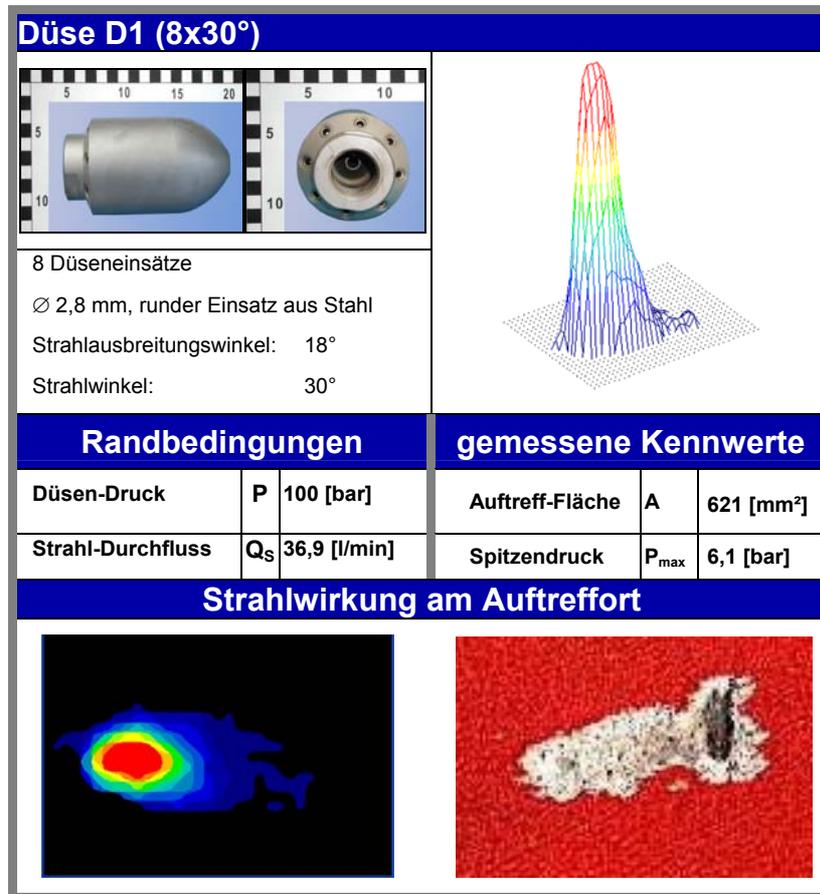
Tabelle 3: Auswertungsbeispiel zur Strahldruckverteilung für eine Düse bei 100 bar Düsendruck, Strahlabstand 18,5 mm und einer Messdauer von 10 sec

Vor diesem Hintergrund stellte sich die Frage, inwieweit die Düseneigenschaften unter reproduzierbaren Randbedingungen charakterisiert werden können. Ein Auswertungsbeispiel gibt Tabelle 3. Für die dort dargestellte Düse (8 x 30°) sind u.a. die Strahlauftreff-Fläche, der Spitzendruck und die Wirkung am Auftreffort dargestellt.
