IKT-Warentest Hausanschluss-Liner

Kurzbericht

Kurzbericht zum Forschungsprojekt:

Vergleichende Prüfung der Qualität von Sanierungsverfahren für Anschlusskanäle II
AZ: IV-7-041 105 0182

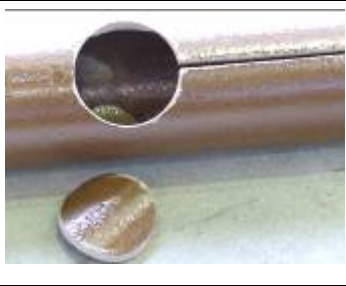
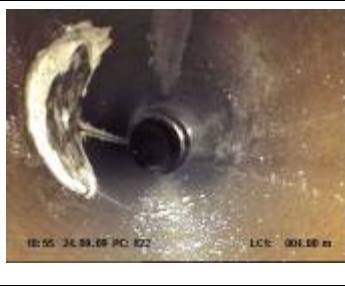
| <p>Steinzeugrohr DN 125, Länge 1,25 m</p> <ul style="list-style-type: none"> • Rohrmuffe abgetrennt, fehlende Dichtung • Fehlstelle DN 100 im Rohrkämpfer, Lage: Rohrmitte • Längsriss im Rohrkämpfer, Länge 50 cm, Rissbreite 2 cm, Lage: Ausgehend vom Rohrspitzende | | |

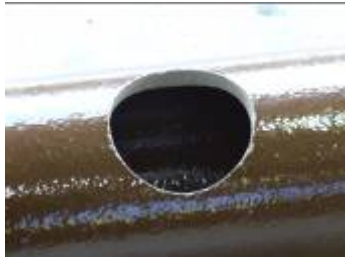
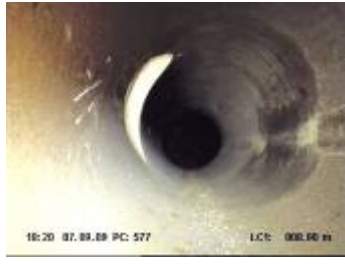
| <p>Steinzeugrohr DN 150, Länge 1,50 m</p> <ul style="list-style-type: none"> • Fehlende Dichtung • Fehlstelle DN 100 im Rohrkämpfer, Lage: Rohrmitte | | |

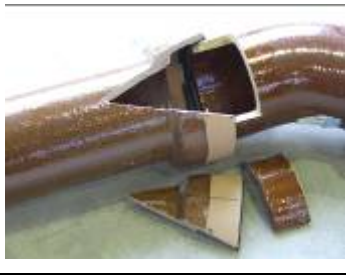
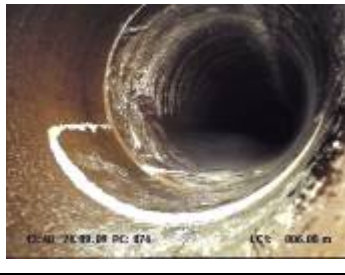
| <p>Steinzeugrohr DN 150, Länge 1,00 m, Steinzeug 30°-Bogen, DN 150, horizontal angeordnet</p> <ul style="list-style-type: none"> • Fehlende Dichtung • Scherbenbildung in der Rohrsohle, Lage: Rohrmuffe, Fläche: 20 cm Breit, dreieckförmig 20 cm in Rohrlängsrichtung | | |

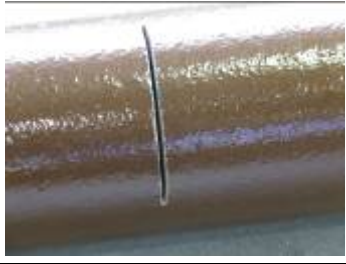
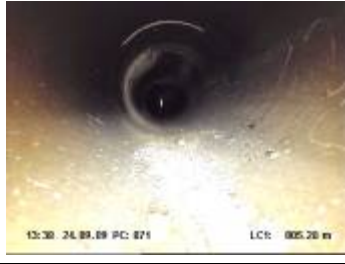
| <p>Steinzeugrohr DN 150, Länge 1,50 m</p> <ul style="list-style-type: none"> • Fehlende Dichtung • Querriss im Rohrscheitel, Länge 10 cm, Rissbreite 2 cm, Lage: Rohrmitte | | |

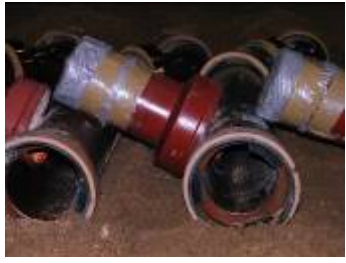
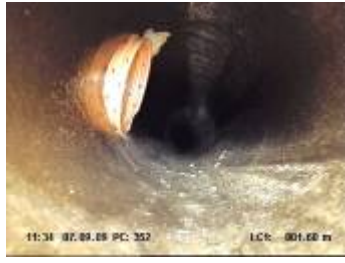
| <p>Steinzeugrohr DN 150, Länge 1,50 m</p> <ul style="list-style-type: none"> • fehlende Dichtung • unsachgemäß hergestellter 2 cm einragender Stutzen (durch einragendes Drainagerohr) | | |

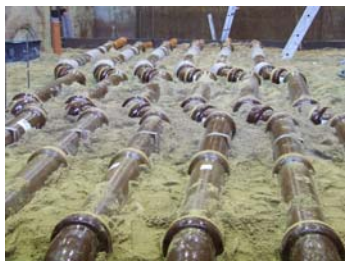
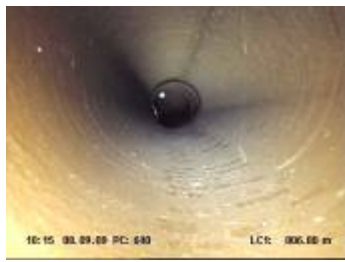
| <p>Steinzeugrohr DN 150, Länge 1,00 m</p> <ul style="list-style-type: none"> • Fehlende Dichtung • Fettablagerung | | |

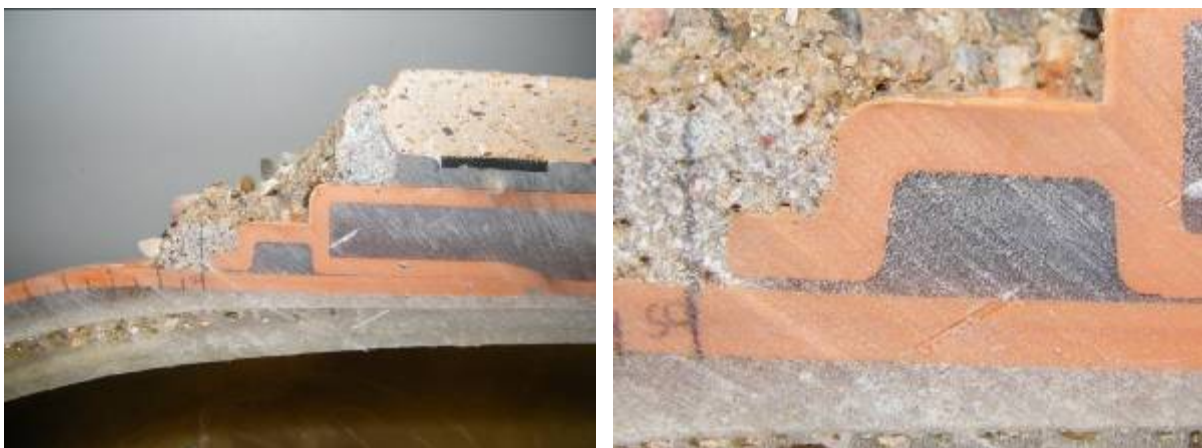
Abbildung 2: Harzaustritt aus einer undichten Verbindung

Die Abbildung 2 zeigt beispielhaft, wie das Harz die Bereiche der Rohrverbindung ausfüllt, sowie das aus der Rohrverbindung ausgetretene Harz. Das Harz hat sich hier mit dem umgebenden Boden zu einem festen Körper verbunden. Im Detail ist zu erkennen, dass das Harz auch den minimalen Fugenspalt zwischen den PVC-KG Formteilen ausfüllt. Die Abbildung 3 zeigt die Verteilung des Harzes zwischen Liner und Altrohr in einem Fall, bei dem kein Harz aus der Rohrverbindung ausgetreten ist. Auch hier ist im Detail zu sehen, dass der minimale Fugenspalt zwischen den PVC-KG-Oberflächen mit Linerharz ausgefüllt ist.

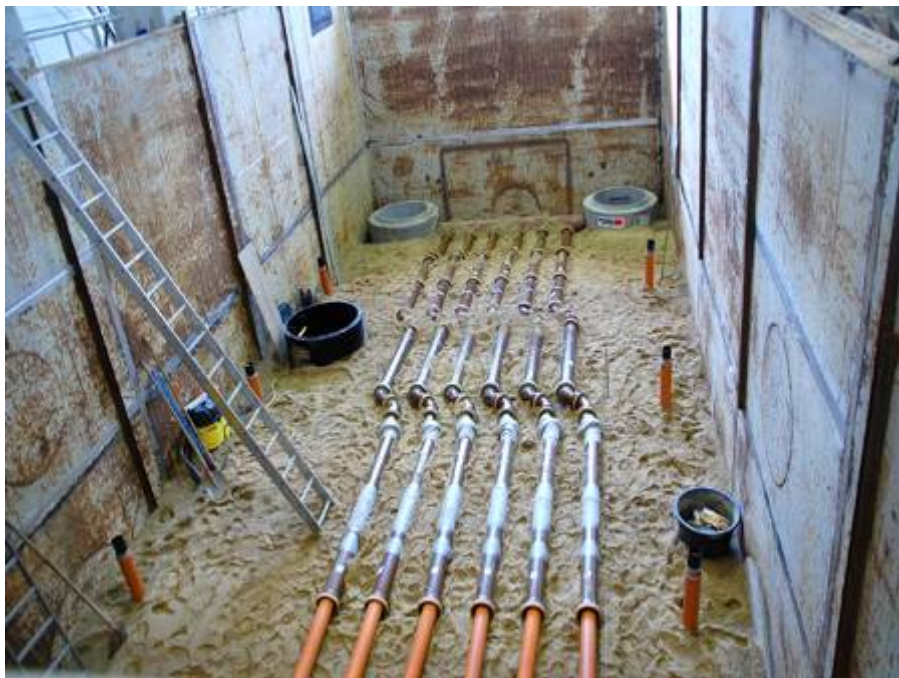
Abbildung 4: Tiefste Rohrlage vor der Überschüttung, Überschüttungshöhe 5 m

Der Großversuchsstand des IKT bietet die Möglichkeit, die eingerdeten, sanierten Hausanschlussleitungen mit einem definierten Außenwasserdruck zu beaufschlagen. Hierzu ist der IKT-Großversuchsstand mit Wasserzuläufen in der Bodenplatte ausgestattet, die eine Flutung möglich machen. Ein ansteigender Grundwasserstand kann so simuliert werden. Vor dem Bodeneinbau wurden die Auslassöffnungen mit Kies und Filterflies abgedeckt. Der Bodenkörper aus einem wasserdurchlässigen Sand-Kies-Gemisch unterhalb der tiefsten Rohrlage wurde lagenweise eingebaut und mit einer Vibrationswalze verdichtet. Die Überschüttung der Hausanschlussleitungen und die Bettung der darüberliegenden Rohrlagen wurden lagenweise eingebaut und mittels Handstampfung verdichtet (vgl. Abbildung 4).

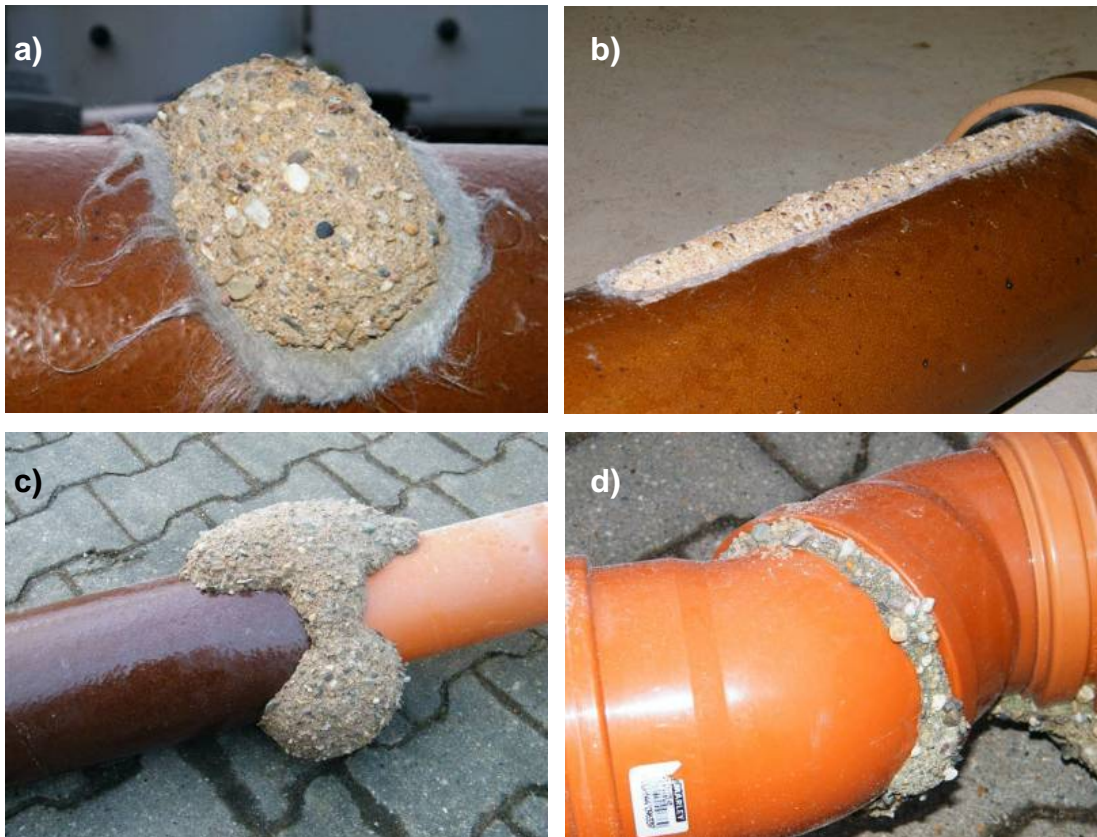
Abbildung 5: Beispielhafte Darstellung der Harzaustritte
a) an einem Scheitelriss in Umfangsrichtung
b) an einem Scheitelriss in Längsrichtung
c) an einem fehlerhaften Materialwechsel (Steinzeug/PVC-KG)
d) an einer Verbindung zwischen zwei PVC-KG Formteilen ohne Dichtung

Nach dem Ausbau der sanierten Leitungen aus dem IKT-Großversuchsstand konnte festgestellt werden, dass sowohl an den Schadensstellen (Risse, Scherbenbildung, Lageabweichungen usw.) als auch durch die undichten Rohrverbindungen Linerharz ausgetreten ist (vgl. Abbildung 5). Der Harzaustritt kann zu einer Verringerung der Verbundwanddicke führen. Harzaustritte traten bei allen Linertypen auf. Lediglich die Menge des ausgetretenen Harzes variierte zwischen den Linertypen. Durch den Aufstelldruck wird das Linerharz vor dem Aushärten aus dem imprägnierten Schlauch in die vorhandenen Fehlstellen im Altrohr gepresst. Dieser Effekt kann zu einer Verzahnung des Liners mit dem Altrohr führen.
