Roland W. Waniek; Dieter Homann
IKT - Institut für Unterirdische
Infrastruktur gGmbH

Rękawy renowacyjne przy pomiarze szczelności wodą coraz lepsze

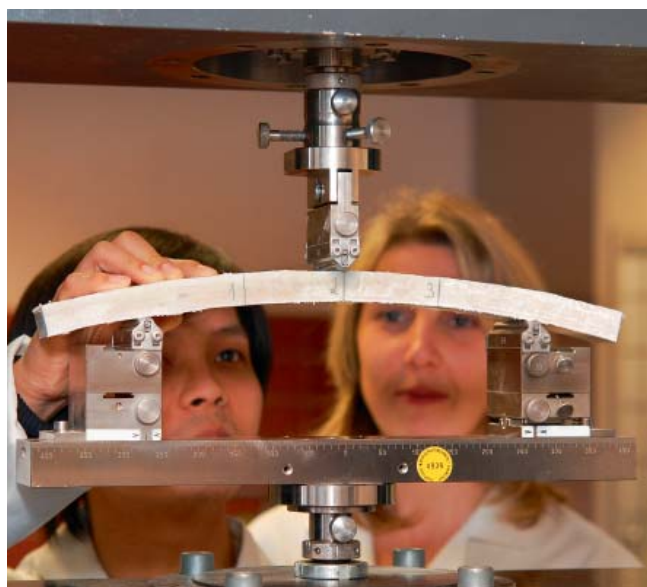
Fot. 3. | Przy pomiarze wytrzymałości na zginanie średnia ilość spełnionych wymagań była podobna, jak rok temu. Badanie wykładziny DN1500

- określa punkt, w którym wykładzina poddana zbyt dużemu obciążeniu ulega zniszczeniu;
- jeśli wytrzymałość na zginanie jest zbyt mała, wykładzina może ulec zniszczeniu nawet przed osiągnięciem dopuszczalnej deformacji;
- metoda badania: wzrastające obciążenie przy trzypunktowej próbie zginania aż do pęknięcia materiału zgodnie z DIN EN ISO 178 oraz DIN EN 13566-4 (krótkookresowa wytrzymałość na zginanie)

Przy pomiarach wytrzymałości na zginanie ilość próbek pozytywnie ocenionych pozostała praktycznie niezmienną -0,3%P. Wykładziny filcowe były gorsze o - 5,6%P, a wykonane z włókna szklanego – lepsze o +1,0%P. Tylko dwie firmy holenderskie uplasowały się poniżej średniej.
