# 10 lat raportów **IKT**

Jakość i transparentność zobowiązuje

Od roku 2004 laboratorium badawcze IKT informuje o swoich badaniach dotyczących rękawów renowacyjnych. Czy wykładziny są dzisiaj lepsze? Jakie trendy daje się rozpoznać? Jaki jest stan na dzień dzisiejszy? Jest powód do uczczenia małego jubileuszu: po raz dziesiąty z rzędu IKT prezentuje swój roczny raport dotyczący jakości rękawów renowacyjnych. To doskonała okazja do spojrzenia na statystyki i dokonania oceny rozwoju jakości tej najważniejszej technologii renowacyjnej.

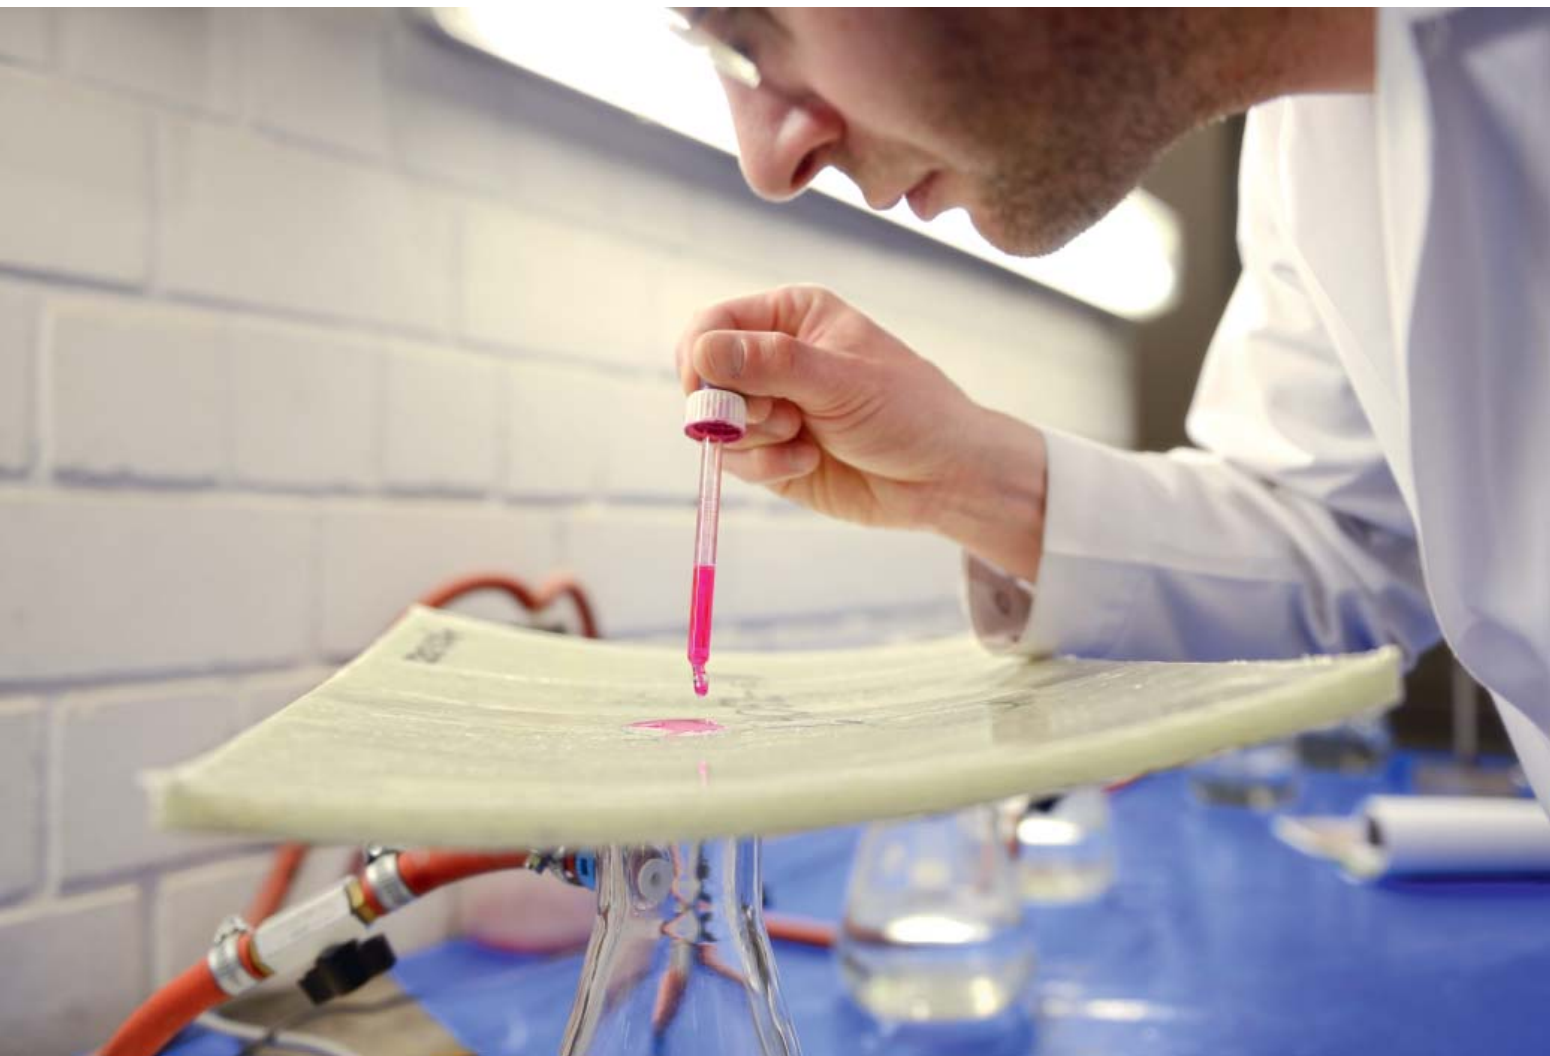
Rys. 3. Pomiar szczelności rękawa

Naciąg wewnętrzny folię, o ile nie jest integralną częścią linera; usunąć folię zewnętrzną, jeśli występuje Nalać na wewnętrzną powierzchnię farbowaną na czerwono wodę Od zewnątrz podać podciśnienie 0,5 bar Liner jest nieszczelny, jeśli woda przeniknie przez ściankę Czas trwania próby: 30 min.

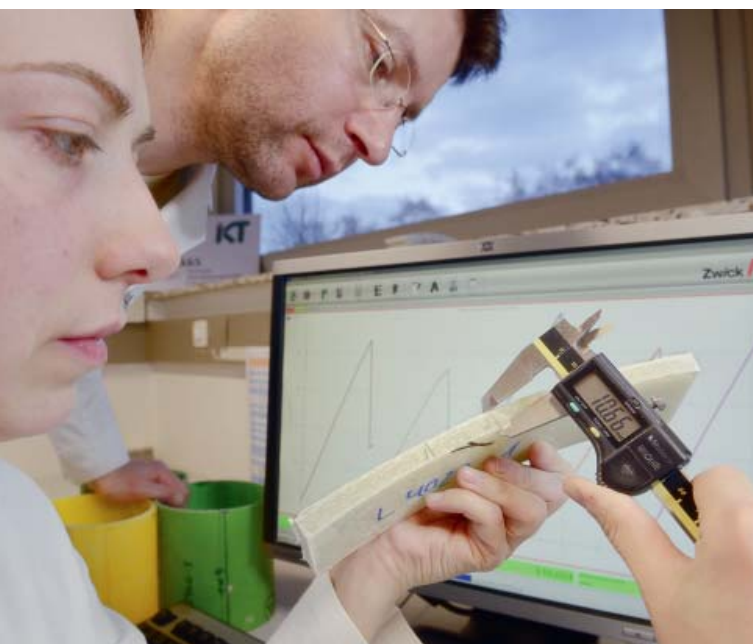
Rys. 2. Precyzyjną sumiarką dokonano pomiarów grubości laminału oraz wierzchniej warstwy czystej żywicy

Wartość minimalna ustalana jest przez obliczenia statyczne. Grubość ścianki oraz moduł zginający determinują wspólnie sztywność rękawa. Zbyt mała grubość ścianki może zagrażać wytrzymałości kanału. Metoda badania: przy użyciu precyzyjnej suwmiarki mierzona jest średnia grubość laminatu zgodnie z DIN EN 11296-4\*\*.
