## Schachtbeschichtung: Eine Sanierungs- alternative?

Für die Sanierung von Abwasserschächten sollen Beschichtungsverfahren eine kostengünstige Alternative zur Erneuerung des Schachtes darstellen. Aber sind sie das auch? Bislang gab es kaum Anhaltspunkte hinsichtlich der Einsatzgrenzen, Qualitätseinflüsse und Dauerhaftigkeit der angebotenen Verfahren. Das IKT hat Licht ins Dunkel gebracht: In einer umfangreichen Praxisstudie wurden 42 Schachtbeschichtungen bei zwölf Netzbetreibern begleitet und untersucht.

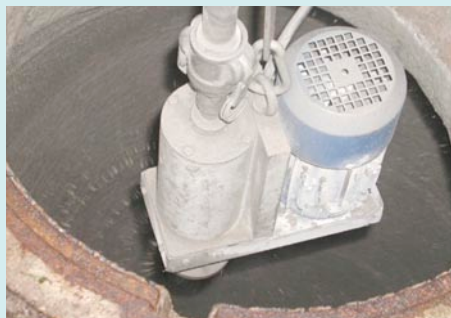
Mörtelbeschichtung im Anschleuderverfahren

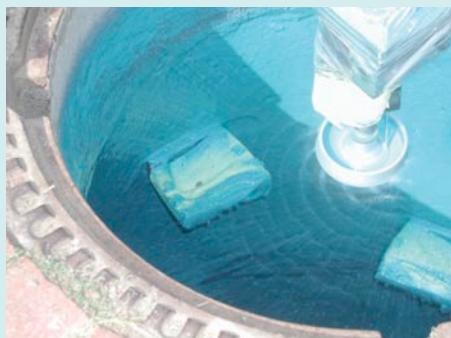
Polyurethanbeschichtung im Sprüh-Schleuderverfahren

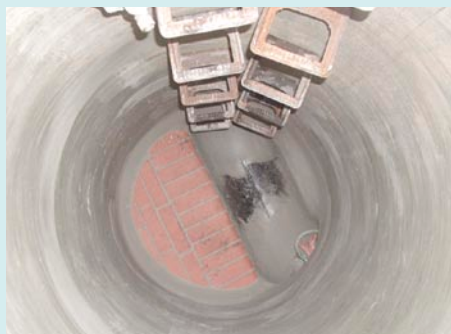
Mit Mörtel beschichteter Schacht

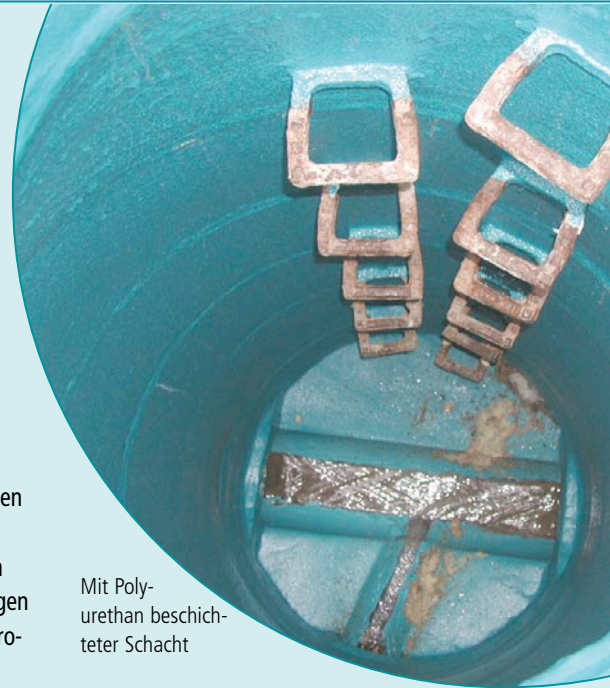
Mit Polyurethan beschichteter Schacht

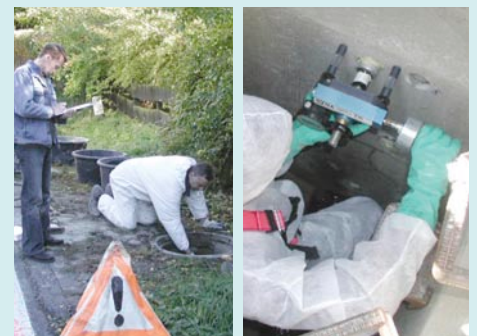
Links: Dokumentation der Baustellenbedingungen und Sanierungsausführung

Rechts: Untersuchung der Qualität der ausgeführten Sanierungen

42 Beschichtungsmaßnahmen in den Entwässerungsnetzen von insgesamt zwölf Netzbetreibern wurden begleitet und dabei umfangreiche Qualitätsprüfungen über einen Zeitraum von mehreren Monaten durchgeführt. Zum Einsatz kamen Mörtelbeschichtungen und Beschichtungen aus Polyurethan, wobei alle marktrelevanten Reinigungs- und Auftragsverfahren berücksichtigt wurden. Sämtliche Sanierungen wurden durch Fachfirmen ausgeführt. Diese hatten lediglich Vorgaben zum Beschichtungsmaterial und der Verfahrenstechnik erhalten. Auf Hinweise zur Sanierungsdurchführung wurde bewusst verzichtet, um die üblichen Arbeitsprozesse, die tatsächliche Sanierungsqualität sowie mögliche Fehlerquellen und Verbesserungspotenziale wirklichkeitstreu erkennen zu können.

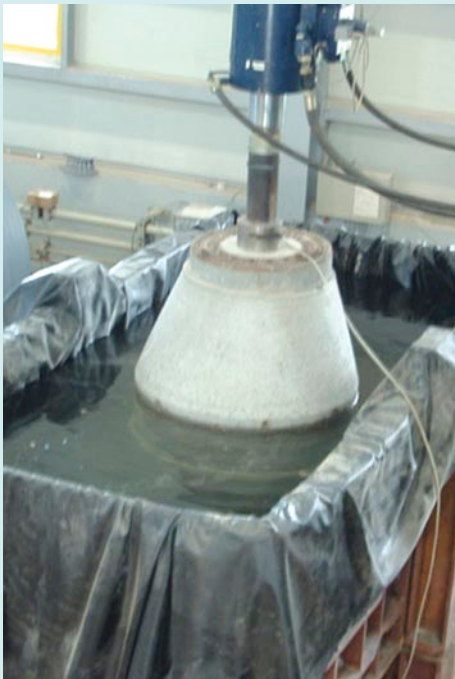
Dynamische Belastung eines beschichteten Schachtes

Als Ergänzung zu diesen Vor-Ort-Maßnahmen wurden Versuche in den Laboren und Versuchsständen des IKT durchgeführt. So konnten z.B. die Auswirkungen von intensiven Verkehrslasten auf einen beschichteten Schacht simuliert oder das Verbundverhalten von Beschichtungen auf wassergesättigten Betonoberflächen näher untersucht werden.

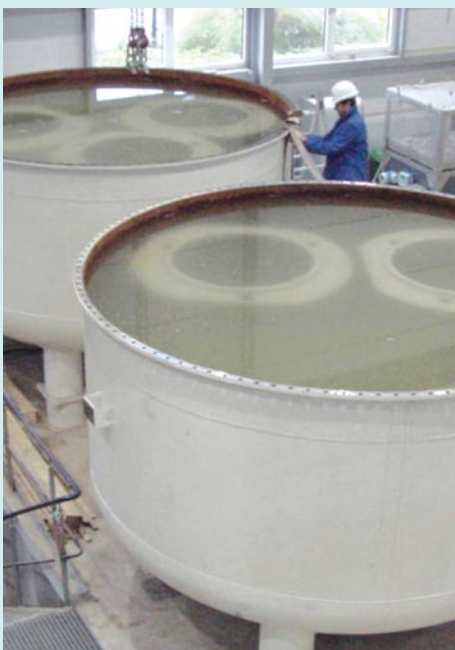
Wassersättigung von Schachtelementen

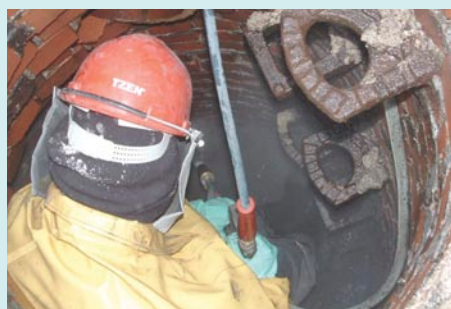
Untersuchung von alternativen Vorbehandlungstechniken

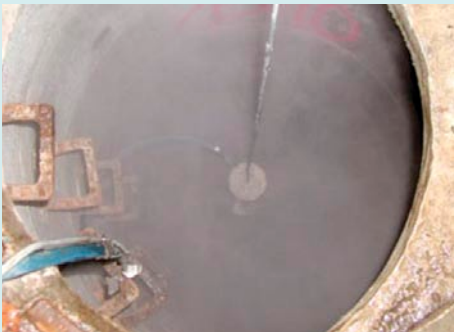
Wasserhochdruckreinigung einer Schachtwandung mit rotierender Reinigungsdüse

Bei den IKT-Untersuchungen konnte festgestellt werden, dass diese Methode nur selten geeignet ist: Oft konnten Beläge und Glasuren auf Mauerwerkziegeln nicht entfernt werden. Auch das Ausräumen der Mauerwerksfugen in ausreichender Tiefe erwies sich fast immer als schwierig. In Betonschächten gab es häufig das Problem, dass der Untergrund nicht genug aufgeraut werden konnte, um eine ausreichende Verkrallung des Beschichtungsmörtels mit dem Untergrund zu gewährleisten.

**!** Hier scheint die Industrie gefragt: Ein neues Reinigungsgerät, ähnlich der bereits bestehenden rotierenden Reinigungsdüse, muss her, um Wasser und Sand maschinell auf die Schachtwandung aufbringen zu können.

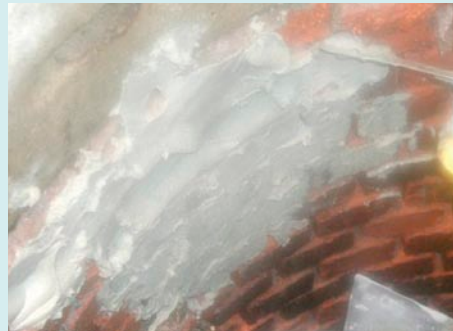
Vorbeschichtung einer Mauerwerkswandung mit starker Fugenkorrosion

Mauerwerksschächte mit starker Fugenkorrosion und Betonschächte mit fortgeschrittener Betonkorrosion besitzen eine sehr unebene Wandungsoberfläche. Bevor diese Schächte im Anschleuderverfahren beschichtet werden können, muss die Oberfläche zunächst einmal von Hand mit einer Vorbeschichtung aus mineralischem Mörtel geebnet werden.

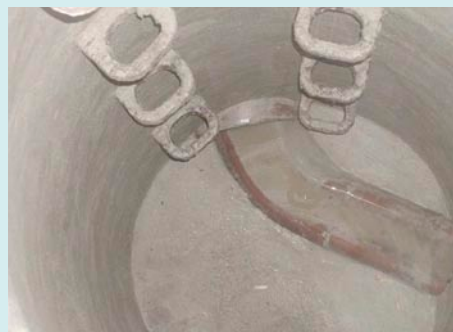
Komplett vorbeschichteter Mauerwerksschacht

Diese händischen Arbeiten umfassen oft einen Großteil des insgesamt anfallenden Arbeitsaufwandes. Auch stellt diese Vorbeschichtung – je nach aufgetragener Schichtdicke – bereits eine komplette Beschichtung des Schachtes dar. Durch den nachfolgenden maschinellen Auftrag einer Hauptbeschichtung kann die Verbundfestigkeit der Vorbeschichtung nicht mehr gesteigert werden.

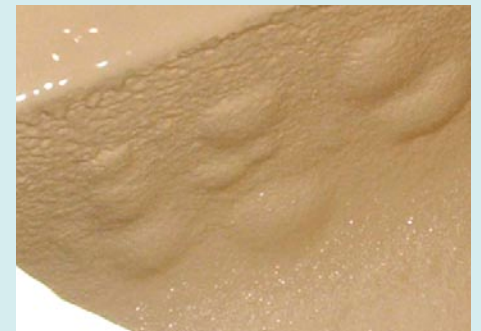
Blasen in einer Beschichtung aus Polyurethan bei hohem Feuchtegehalt des Untergrundes

Die Laboruntersuchungen zeigten es eindeutig: Es gibt große Unterschiede zwischen den einzelnen am Markt angebotenen Produkten. Vor allem die Empfindlichkeit gegenüber Feuchtigkeit ist sehr unterschiedlich: Während eines der untersuchten PU-Produkte auf einen hohen Feuchtegehalt des Untergrundes mit Blasenbildung reagierte, kam es bei einem weiteren PU-Produkt zu keinen optisch erkennbaren Reaktionen.

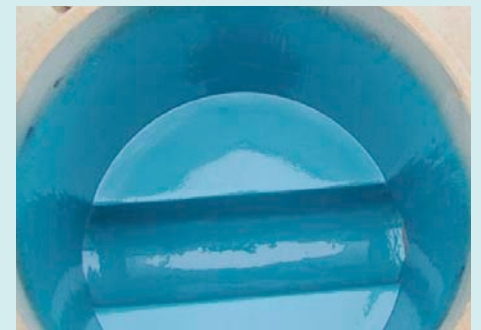
Einwandfreie Polyurethanbeschichtung auch bei hohem Feuchtegehalt des Untergrundes

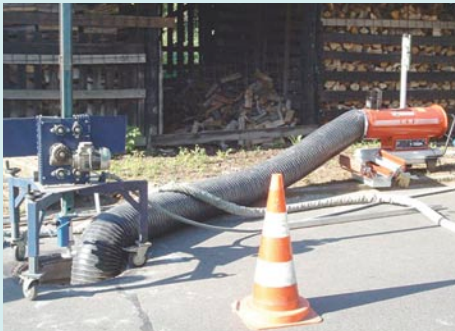
Trocknung eines Schachtes im Vorfeld einer Polyurethanbeschichtung

Oft setzen die Sanierungsfirmen auch Heißluftgebläse ein, um das Mauerwerk vor der Beschichtung zu trocknen. Doch selbst nach dieser Trocknung war die Untergrundfeuchte in einigen Fällen noch immer zu hoch.

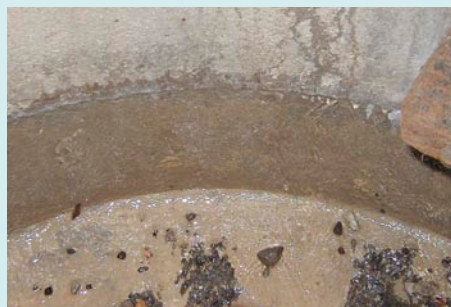
Undichte Ringfuge in einem Schacht aus Betonfertigteilen

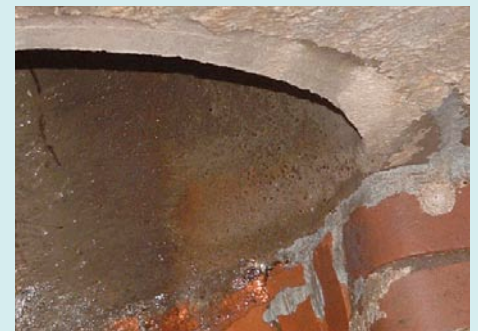
Undichtigkeiten im Gerinne im Bereich der Einbindung des Ablaufs

Nahezu alle Schächte zeigten im unteren Bereich des Schachtkörpers starke Schäden, in vielen Fällen waren die Bermen, Gerinne und Anbindungen an die abgehenden Kanäle ebenfalls sanierungsbedürftig.

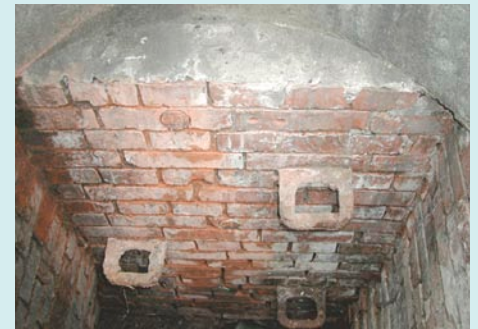
Übergangsbereich rechteckiger Mauerwerksschacht/runder Konus aus Beton mit waagerechten Versprünge in der Schachtwandung

Wenn Zuläufe in die Wandungen eingebunden waren, so waren diese fast immer undicht oder schadhaft. Im Übergangsbereich Mauerwerk-Beton fanden sich häufig Undichtigkeiten und Querschnittversprünge, die eine Sanierung im Beschichtungsverfahren erschweren können.

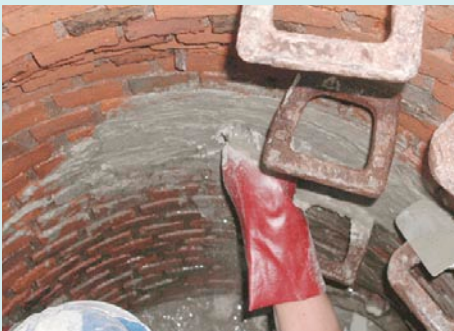
Abdichten eines Mauerwerksschachtes mit Stopfmörtel

Vor der Beschichtung ist in vielen Fällen eine Abdichtung der Schachtwandung erforderlich. In Schächten aus Betonfertigteilen können mit Injektionen, zum Beispiel mit Polyurethanharzen, gute Ergebnisse erzielt werden. Die Abdichtung mittels Injektionen ist in den Mauerwerksschächten aufwändiger. Falls kein stark drückendes Grundwasser ansteht, sind hier besonders schnellabbindende Reparaturmörtel geeignet.

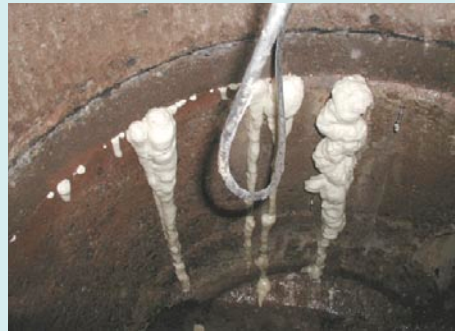
Durch undichte Stellen in einer Ringfuge eines Betonschachtes eintretendes Injektionsmaterial

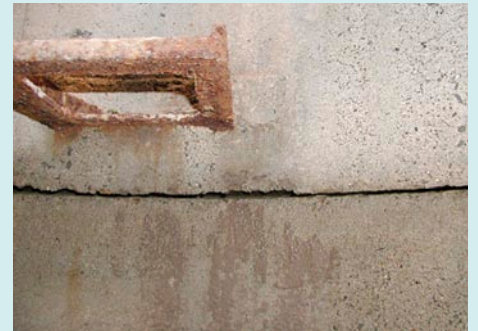
Schmutzrückstände auf der Wandung nach Reinigung

In der Praxis kann es vorkommen, dass die Schachtwandung nur unzureichend vorgereinigt wird. Dadurch befinden sich nach Abschluss der Reinigungsarbeiten noch Schmutzrückstände in Teilbereichen der Wandung. Eine abschließende Kontrolle der Schachtwandung vor dem Auftrag der Beschichtung wird nicht immer durchgeführt

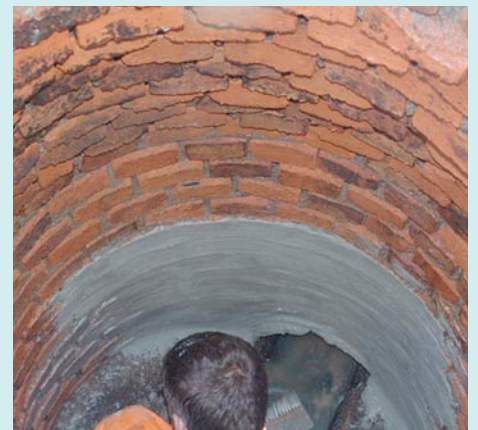
Auftrag des Mörtels auf „schmutzige“ Wandung

Daher: Vor dem Beschichtungsauftrag sollte eine detaillierte Inspektion der gereinigten Schachtwandung durchgeführt werden, um Schmutzrückstände, Beläge oder einen zu geringen Materialabtrag erkennen zu können und ggf. weitere Maßnahmen einzuleiten.

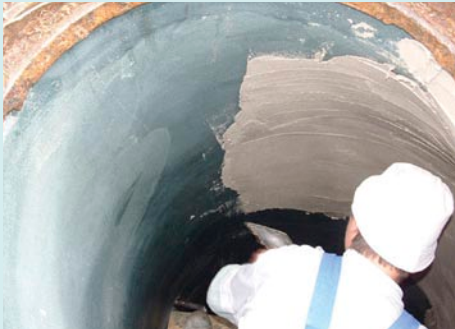
Grün-schwarze Verfärbung der Vorbeschichtung in einem Schacht mit starker Schwefelsäurebelastung

In vielen Fällen werden ungeeignete Materialien, insbesondere zur Vorbeschichtung, eingesetzt. Zum Beispiel eignen sich bei Betonschächten mit starker Korrosion nur Mörtelprodukte, die speziell für den Einsatz bei sehr aggressiven Abwässern entwickelt worden sind.

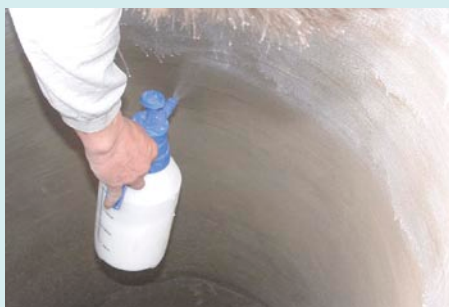
Ein Nachbehandlungsmittel kann gute Dienste leisten

Mit dem Auftrag eines Nachbehandlungsmittels auf die Mörtelbeschichtung direkt im Anschluss an die Sanierungsarbeiten scheint eine zu schnelle Austrocknung des Mörtels zu vermeiden sein. Das Abdichten des Schachtdeckels mit einer Plane zur Vermeidung von Zugluft scheint als alleinige Maßnahme keine großen Vorteile zu bringen. Bei Polyurethanbeschichtungen scheinen umfangreiche Nachbehandlungsmaßnahmen nicht erforderlich zu sein. Hier empfiehlt es sich aber, nach Auftrag der Beschichtung den gesamten Beschichtungskörper detailliert optisch zu inspizieren, um Fehlstellen in der Beschichtung erkennen und direkt beseitigen zu können.

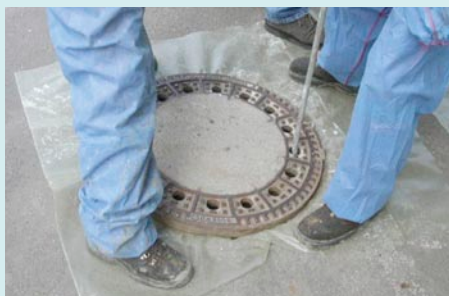
Ein Abdichten des Schachtdeckels allein reicht nicht aus

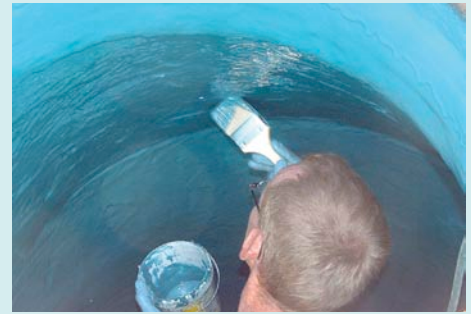
Nachbehandlung einer Polyurethanbeschichtung

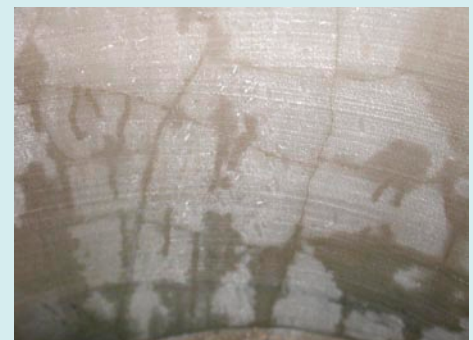
Risse sind oft erst nach ein paar Monaten gut zu erkennen

Mängel an Polyurethanbeschichtungen zeigten sich in der Regel unmittelbar nach dem Auftragen der Beschichtung bzw. spätestens nach einem Anstieg des Grundwasserstandes. Bei vielen Mörtelbeschichtungen konnten zahlreiche Mängel erst bei einer Inspektion mehrere Monate nach der Beschichtungsmaßnahme erkannt werden. Dies könnte damit zusammenhängen, dass sich die für eine Rissbildung bzw. ein Ablösen der Beschichtung maßgeblichen Spannungen bei den Mörtelbeschichtungen rechnerisch erst nach einigen Tagen oder Wochen einstellen.

Daher ist zu empfehlen, die Bauabnahme erst nach einigen Monaten und idealerweise bei höheren Grundwasserständen durchzuführen.

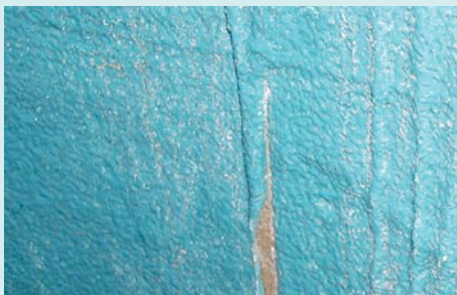
Bereiche mit schlechtem Verbund sind spätestens nach Anstieg des Grundwasserstandes zu erkennen

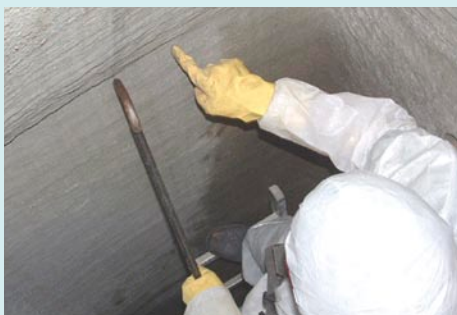
Eine detaillierte optische Inspektion leistet gute Dienste bei der Beurteilung der Qualität einer Beschichtung

Besonders geeignet für die Abnahme von Schachtbeschichtungsmaßnahmen ist eine detaillierte optische Inspektion bei hohen Grundwasserständen inklusive eines Abklopfens der Beschichtung. Qualitätsmängel wie Risse und Undichtigkeiten sind in der Regel gut zu erkennen: Durch das charakteristische Geräusch beim Abklopfen der Beschichtung können auch Hohlstellen hinter der Beschichtung festgestellt werden.

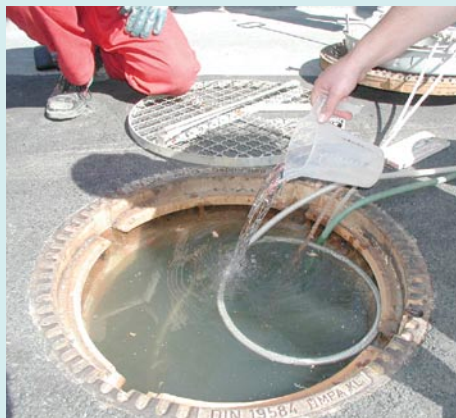
Eine Dichtheitsprüfung des Schachtes ist häufig nicht geeignet, um die Qualität einer Beschichtungsmaßnahme beurteilen zu können

einer Beschichtungsmaßnahme. Häufig sind die Prüfergebnisse z.B. aufgrund von Umläufigkeiten im Bereich der Absperrblasen nicht verwertbar. Oft stehen auch die Kosten nicht im Verhältnis zum Nutzen. In Extremfällen (z.B. starker Volumenstrom, große Querschnitte, korrodierte Kanäle) können die Kosten für die abschließende Dichtheitsprüfung sogar die Kosten der eigentlichen Sanierungsmaßnahme übertreffen.

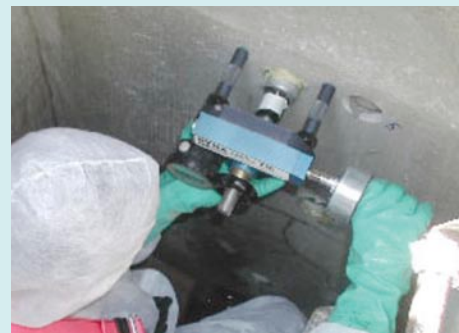
Mörtel: Haftzugprüfung an einer Beschichtung

Grundsätzlich sind die derzeitigen Mindestanforderungen an die Haftzugfestigkeiten der Beschichtungen, die sich an den Anforderungen des Hoch- und Brückenbaus orientieren, sowie die Bedeutung von Haftzugprüfungen als Abnahmekriterium zu hinterfragen. Die numerischen Untersuchungen zeigten, dass sich die unter den Bedingungen in einem Abwasserschacht ergebenden Haftzugspannungen bei Mörtelbeschichtungen unterhalb der Anforderungen der maßgeblichen Richtlinien liegen.

Und: Obwohl in vielen Fällen die Anforderungen an die Haftzugfestigkeit nicht erfüllt wurden, konnte ein Ablösen der Beschichtung nur in Einzelfällen festgestellt werden. In den Fällen, in denen bei der abschließenden Haftzugprüfung extrem geringe Haftzugwerte von nur 0 N/mm<sup>2</sup> bis 0,2 N/mm<sup>2</sup> gemessen wurden, hatten die IKT-Prüfer bereits im Vorfeld Risse in der Beschichtung und Hohlstellen durch ein Abklopfen der Beschichtung feststellen können.
