Quantitative Inspektion von Abwasserkanälen und -leitungen mittels geophysikalischer Verfahren

Ergebnisbericht November 2002

Ergebnisbericht über die geophysikalischen Untersuchungen im Bereich der Olpener Strasse / Ostmerheimer Strasse (Köln)

Datum: 04.11. 2002

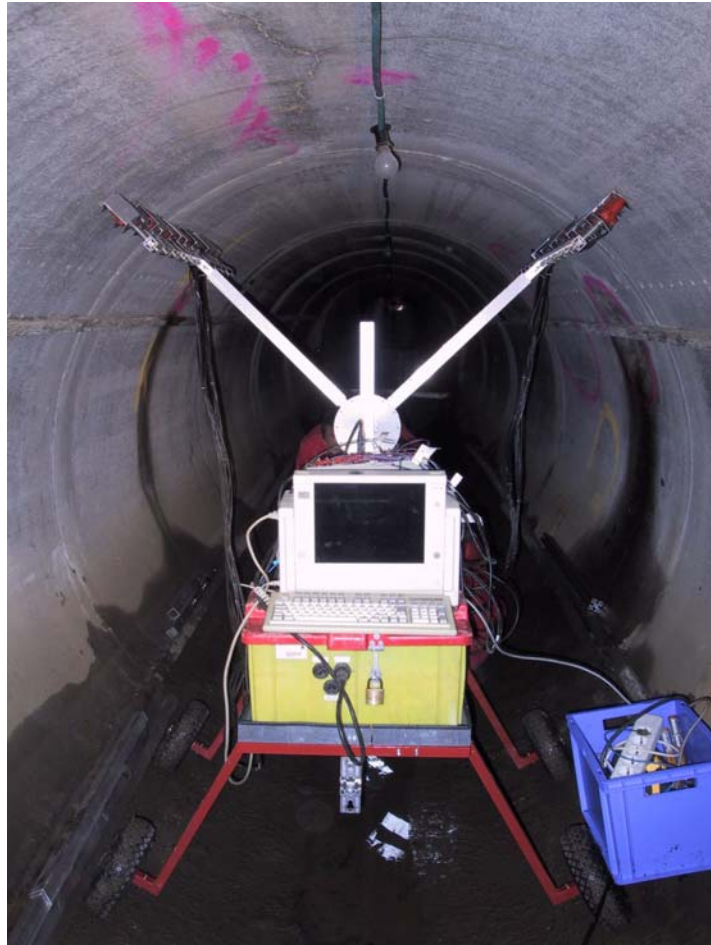
Abbildung 1: Systemträger zur Durchführung von Seismik- und Radarmessungen innerhalb eines Kanals.

Die geophysikalischen Messungen wurden für einen Zeitraum von etwa einer Woche geplant. Erste Tests zeigten jedoch, dass der entwickelte Systemträger (**Abbildung 1**), der an die Bedingungen der Versuchsstrecke auf dem IKT-Gelände in Gelsenkirchen angepasst war, zunächst für die In-situ-Bedingungen nicht einsetzbar war. Nach einem mehrtägigen Umbau war dieser Systemträger auch für die Messungen im Sammler Brück-Rath einsatzbereit. Jedoch ständiges Einsetzen von starken Regenfällen und zum Teil starke Konzentrationen von CO₂-Gasen verzögerten die Messungen in der Form, dass ein Zeitraum von ca. 6 Wochen für die Durchführungen benötigt (Juni-Juli 2002) wurde.

Innerhalb des Sammlers Brück-Rath wurden entlang der Seismikprofile (2 Längsprofile; **Anlage 1**) ebenfalls Radarmessungen durchgeführt. Dabei wurde der Systemträger der **Abbildung 1** in Verbindung mit einem Wegrad verwendet. Startpunkt und Endpunkt der Messprofile entsprachen denen der Seismikmessungen. Weiterhin wurden Rundumprofile von Kämpfer über Scheitel bis Kämpfer vermessen. Da nicht die Erkundung des Kanalbauwerks selbst sondern seiner Umgebung im Vordergrund stand, kamen relativ niedrige Frequenzen 225 MHz und 450 MHz zum Einsatz. Bei den Messungen mit dem Kanalwagen während der Fahrt gab es verschiedentlich Ankopplungsprobleme, so dass die Messdaten sprunghaft unterschiedlich aussehen konnten. Diese Versprünge wurden bei der Interpretation der Messdaten berücksichtigt.
