Abwasser der Kanalisation

Messung: Abwasser der Kanalisation, 07.08.2000 – 11.08.2000

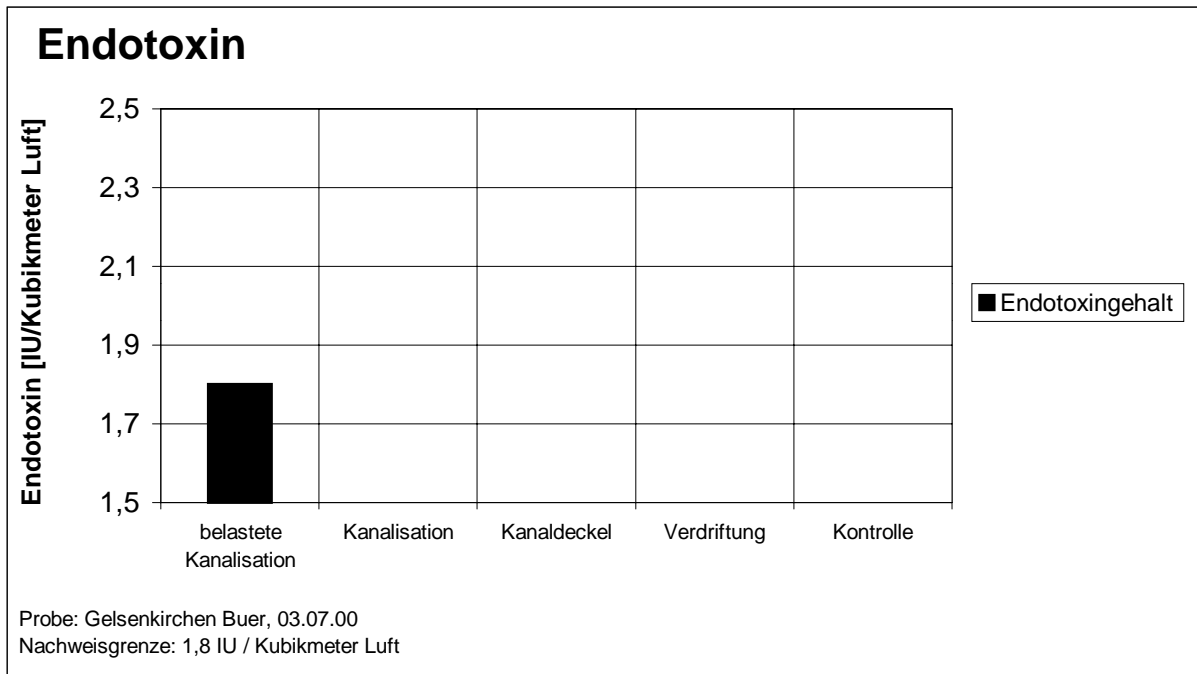
Messung: Gelsenkirchen Buer, Am Stadtwald, 03.07.2000

Messpunkt in der Kanalisation	<u>Mikrobielle Belastung</u>			
	Gesamt- koloniezahl [KBE / m ³]	Coliforme Keime bzw. <i>Escherichia coli</i> [KBE / m ³]	Gesamt- schimmelpilze [KBE / m ³]	Endotoxin- gehalt [IU / m ³]
<u>Kontrolle</u> Entfernung von 11 m zum Einsteigschacht gegen Windrichtung	17	< 6	278	< 1,8
<u>Verdriftung</u> Entfernung 2 m vom Einsteigschacht in Windrichtung	67	< 6	623	< 1,8
<u>Kanaldeckel</u> 0,2 m oberhalb des Einsteigschachtes	78	< 6	289	< 1,8
<u>Kanalisation</u> 1 m unter Oberflächenniveau	28	< 6	423	< 1,8
<u>Belastete Kanalisation</u> Oberkante Kanalrohr, Tiefe 4,05 m	306	< 6	400	1,8

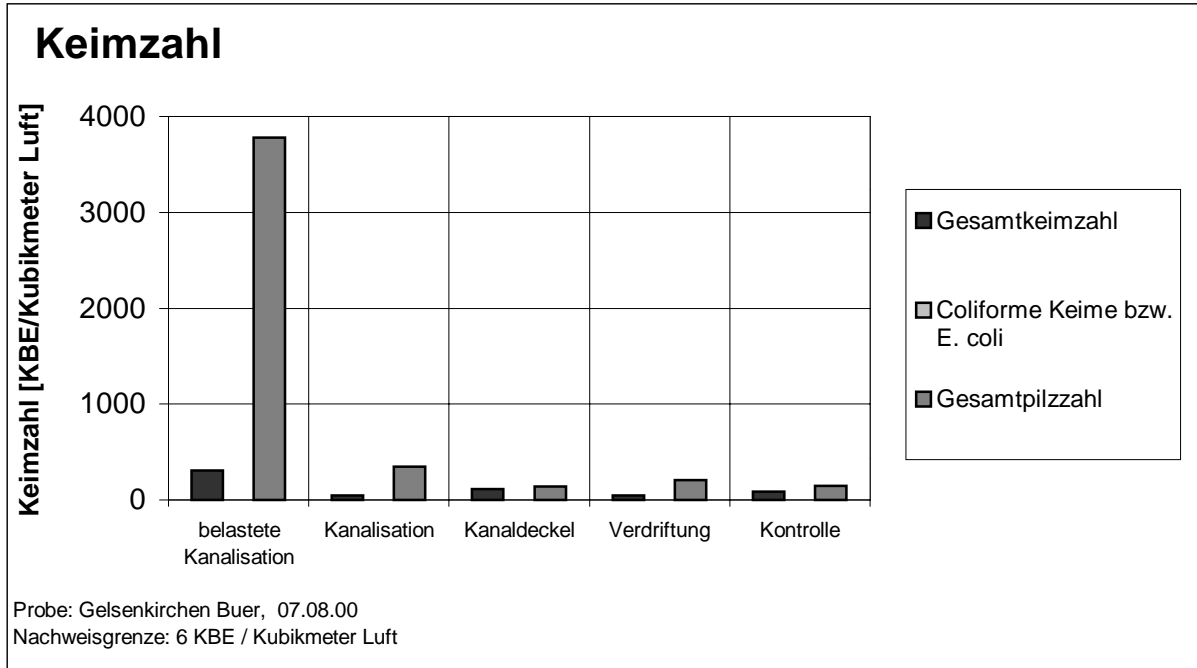
Messung: Gelsenkirchen Buer, Am Stadtwald, 07.08.2000

Messpunkt in der Kanalisation	<u>Mikrobielle Belastung</u>			
	Gesamt- koloniezahl [KBE / m ³]	Coliforme Keime bzw. <i>Escherichia coli</i> [KBE / m ³]	Gesamt- schimmelpilze [KBE / m ³]	Endotoxin- gehalt [IU / m ³]
<u>Kontrolle</u> Entfernung von 11 m zum Einsteigschacht gegen Windrichtung	89	< 6	150	3,7
<u>Verdriftung</u> Entfernung 2 m vom Einsteigschacht in Windrichtung	44	< 6	206	10,9
<u>Kanaldeckel</u> 0,2 m oberhalb des Einsteigschachtes	111	< 6	139	10,9
<u>Kanalisation</u> 1 m unter Oberflächenniveau	44	< 6	345	6,2
<u>Belastete Kanalisation</u> Oberkante Kanalrohr, Tiefe 4,05 m	306	6	3781	10,9

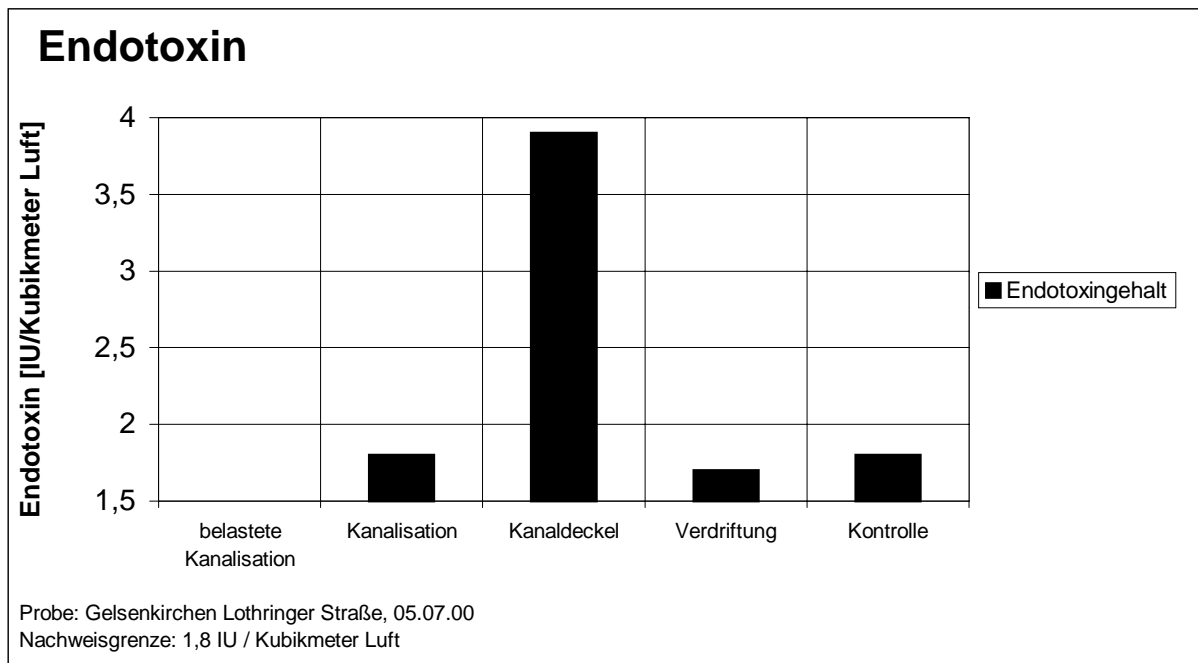
Messung: Gelsenkirchen Rotthausen, Lothringer Str., 05.07.2000

Messpunkt in der Kanalisation	<u>Mikrobielle Belastung</u>			
	Gesamt- koloniezahl [KBE / m ³]	Coliforme Keime bzw. <i>Escherichia coli</i> [KBE / m ³]	Gesamt- schimmelpilze [KBE / m ³]	Endotoxin- gehalt [IU / m ³]
<u>Kontrolle</u> Entfernung von 11 m zum Einsteigschacht gegen Windrichtung	178	6	806	< 1,8
<u>Verdriftung</u> Entfernung 2 m vom Einsteigschacht in Windrichtung	200	< 6	1095	1,8
<u>Kanaldeckel</u> 0,2 m oberhalb des Einsteigschachtes	111	< 6	1068	3,9
<u>Kanalisation</u> 1 m unter Oberflächenniveau	83	< 6	589	1,7
<u>Belastete Kanalisation</u> Oberkante Kanalrohr, Tiefe 2,70 m	72	< 6	562	1,8

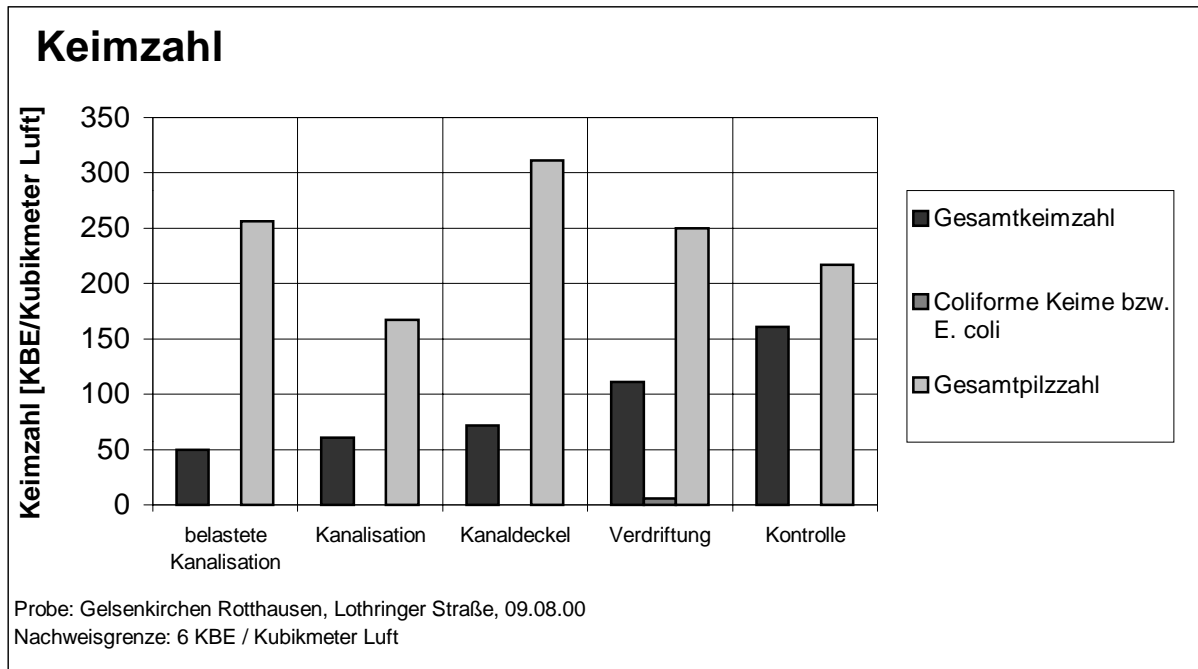
Messung: Gelsenkirchen Rotthausen, Lothringer Str., 09.08.2000

Messpunkt in der Kanalisation	<u>Mikrobielle Belastung</u>			
	Gesamt- koloniezahl [KBE / m ³]	Coliforme Keime bzw. <i>Escherichia coli</i> [KBE / m ³]	Gesamt- schimmelpilze [KBE / m ³]	Endotoxin- gehalt [IU / m ³]
<u>Kontrolle</u> Entfernung von 11 m zum Einsteigschacht gegen Windrichtung	161	< 6	217	10,1
<u>Verdriftung</u> Entfernung 2 m vom Einsteigschacht in Windrichtung	111	6	250	4,7
<u>Kanaldeckel</u> 0,2 m oberhalb des Einsteigschachtes	72	< 6	311	Nachweis gehemmt
<u>Kanalisation</u> 1 m unter Oberflächenniveau	61	< 6	167	Nachweis gehemmt
<u>Belastete Kanalisation</u> Oberkante Kanalrohr, Tiefe 2,70 m	50	< 6	256	5,5

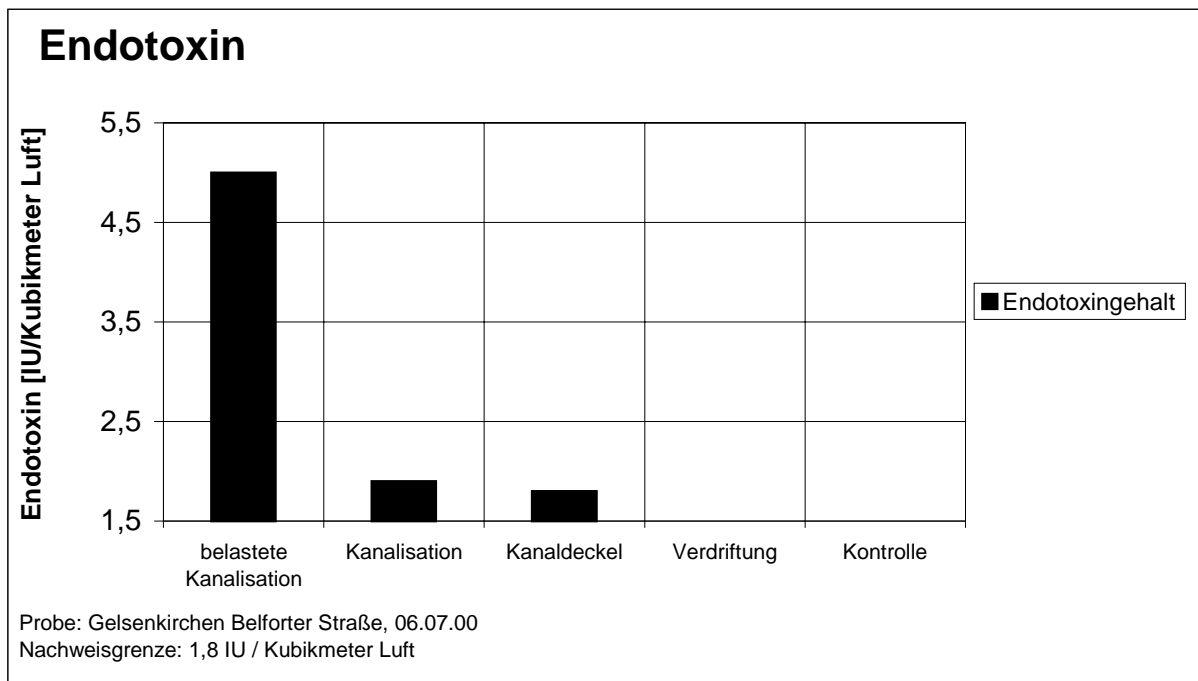
Messung: Gelsenkirchen Rotthausen, Belforter Str., 06.07.2000

Messpunkt in der Kanalisation	Mikrobielle Belastung			
	Gesamt- koloniezahl [KBE / m ³]	Coliforme Keime bzw. <i>Escherichia coli</i> [KBE / m ³]	Gesamt- schimmelpilze [KBE / m ³]	Endotoxin- gehalt [IU / m ³]
<u>Kontrolle</u> Entfernung von 11 m zum Einsteigschacht gegen Windrichtung	39	< 6	122	< 1,8
<u>Verdriftung</u> Entfernung 2 m vom Einsteigschacht in Windrichtung	195	< 6	83	< 1,8
<u>Kanaldeckel</u> 0,2 m oberhalb des Einsteigschachtes	117	< 6	161	1,8
<u>Kanalisation</u> 1 m unter Oberflächenniveau	206	< 6	478	1,9
<u>Belastete Kanalisation</u> Oberkante Kanalrohr, Tiefe 4,05 m	356	< 6	1207	5,0

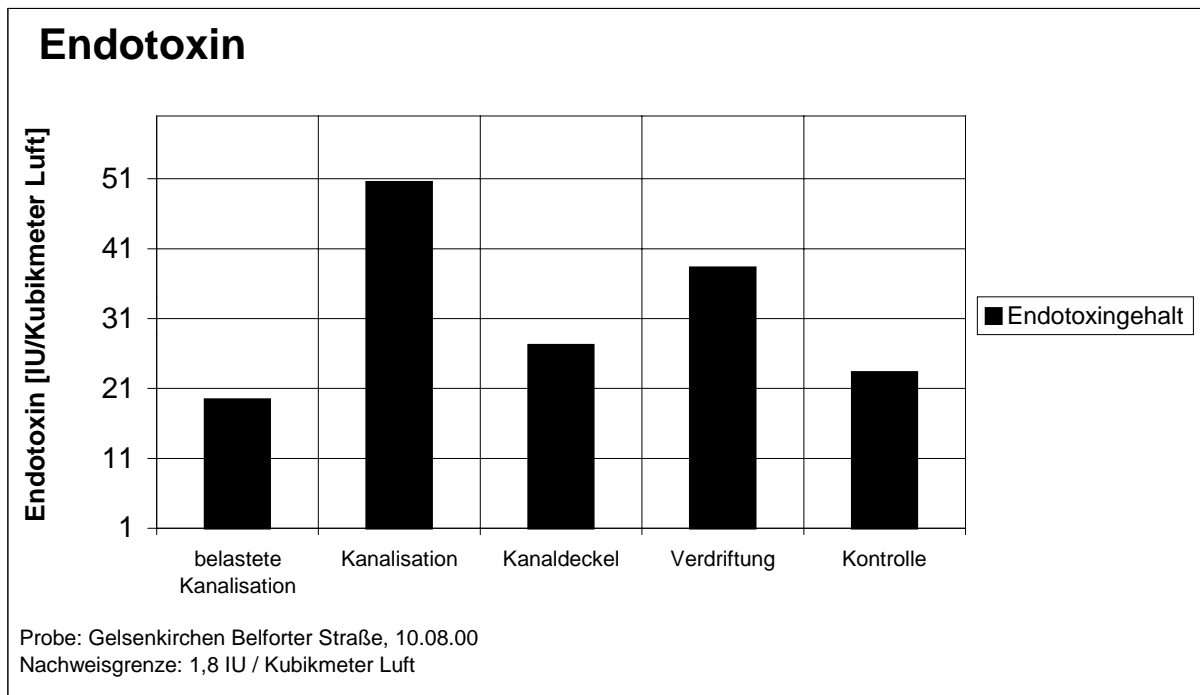
Messung: Gelsenkirchen Rotthausen, Belforter Straße, 10.08.2000

Messpunkt in der Kanalisation	<u>Mikrobielle Belastung</u>			
	Gesamt- koloniezahl [KBE / m ³]	Coliforme Keime bzw. <i>Escherichia coli</i> [KBE / m ³]	Gesamt- schimmelpilze [KBE / m ³]	Endotoxin- gehalt [IU / m ³]
<u>Kontrolle</u> Entfernung von 11 m zum Einsteigschacht gegen Windrichtung	133	< 6	367	23,3
<u>Verdriftung</u> Entfernung 2 m vom Einsteigschacht in Windrichtung	133	< 6	295	38,3
Kanaldeckel 0,2 m oberhalb des Einsteigschachtes	89	< 6	378	27,2
<u>Kanalisation</u> 1 m unter Oberflächenniveau	189	< 6	728	50,5
<u>Belastete Kanalisation</u> Oberkante Kanalrohr, Tiefe 4,05 m	350	6	862	19,4

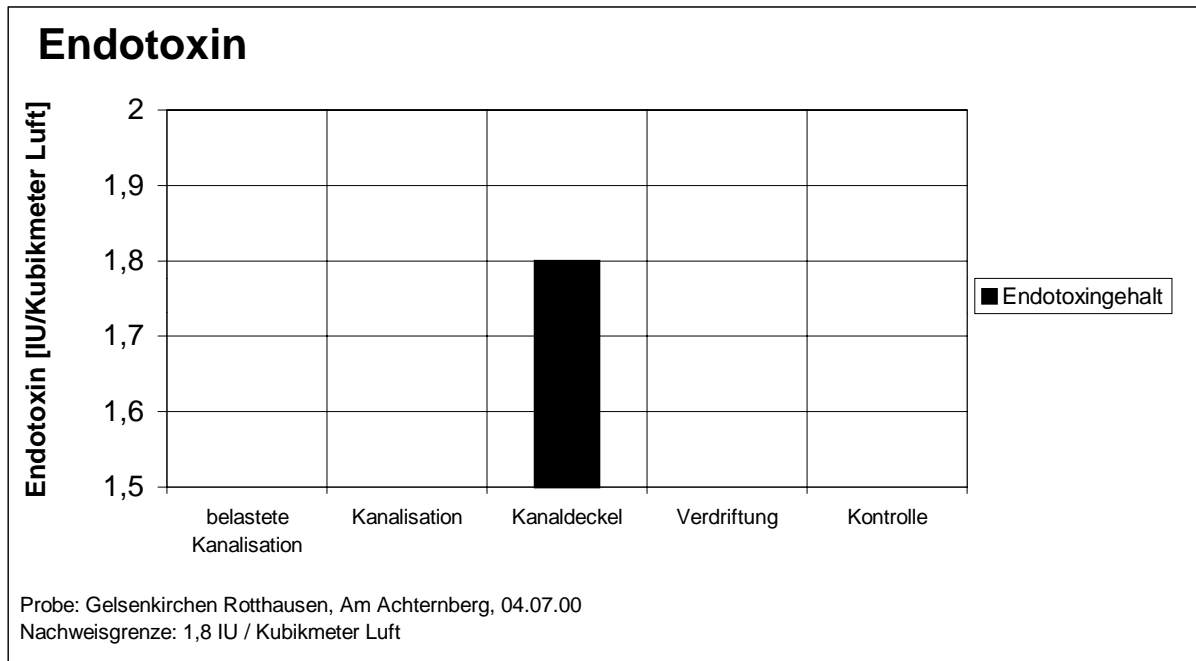
Messung: Gelsenkirchen Rotthausen, Am Achternberg, 04.07.2000

Messpunkt in der Kanalisation	<u>Mikrobielle Belastung</u>			
	Gesamt- koloniezahl [KBE / m ³]	Coliforme Keime bzw. <i>Escherichia coli</i> [KBE / m ³]	Gesamt- schimmelpilze [KBE / m ³]	Endotoxin- gehalt [IU / m ³]
<u>Kontrolle</u> Entfernung von 10 m zum Einsteigschacht gegen Windrichtung	172	< 6	567	< 1,8
<u>Verdriftung</u> Entfernung 2 m vom Einsteigschacht in Windrichtung	79	< 6	484	< 1,8
<u>Kanaldeckel</u> 0,2 m oberhalb des Einsteigschachtes	28	< 6	523	1,8
<u>Kanalisation</u> 1 m unter Oberflächenniveau	61	< 6	284	< 1,8
<u>Belastete Kanalisation</u> Oberkante Kanalrohr, Tiefe von 2,10 m	22	< 6	378	< 1,8

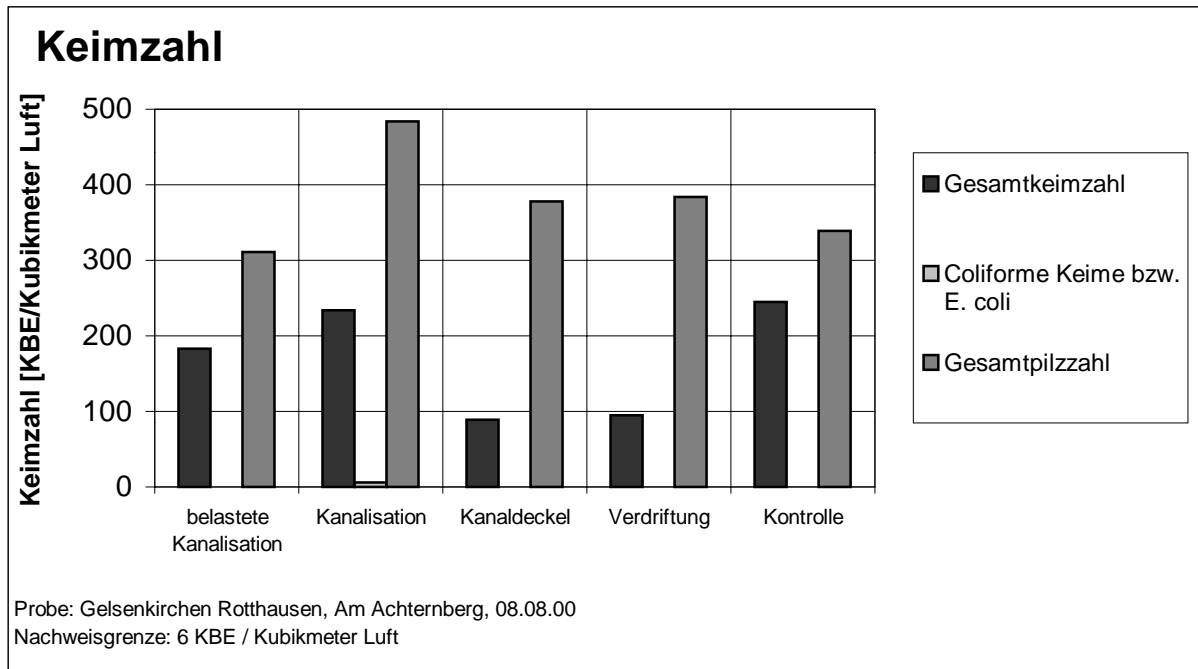
Messung: Gelsenkirchen Rotthausen, Am Achternberg, 08.08.2000

Messpunkt in der Kanalisation	<u>Mikrobielle Belastung</u>			
	Gesamt- koloniezahl [KBE / m ³]	Coliforme Keime bzw. <i>Escherichia coli</i> [KBE / m ³]	Gesamt- schimmelpilze [KBE / m ³]	Endotoxin- gehalt [IU / m ³]
<u>Kontrolle</u> Entfernung von 10 m zum Einsteigschacht gegen Windrichtung	245	< 6	339	2,3
<u>Verdriftung</u> Entfernung 2 m vom Einsteigschacht in Windrichtung	95	< 6	384	1,9
<u>Kanaldeckel</u> 0,2 m oberhalb des Einsteigschachtes	89	< 6	378	< 1,8
<u>Kanalisation</u> 1 m unter Oberflächenniveau	234	6	484	1,8
<u>Belastete Kanalisation</u> Oberkante Kanalrohr, Tiefe von 2,10 m	183	< 6	311	7,0

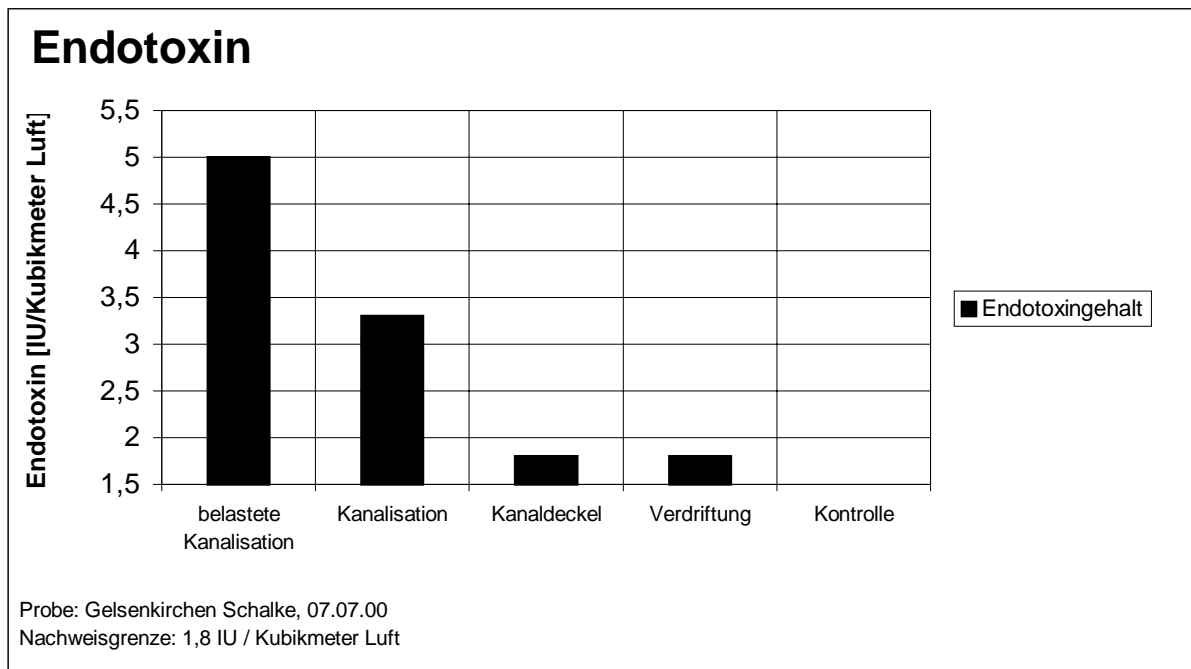
Messung: Gelsenkirchen Schalke, Am Maibusch, 07.07.2000

Messpunkt in der Kanalisation	<u>Mikrobielle Belastung</u>			
	Gesamt- koloniezahl [KBE / m ³]	Coliforme Keime bzw. <i>Escherichia coli</i> [KBE / m ³]	Gesamt- schimmelpilze [KBE / m ³]	Endotoxin- gehalt [IU / m ³]
<u>Kontrolle</u> Entfernung von 10 m zum Einsteigschacht gegen Windrichtung	128	6	1913	< 1,8
<u>Verdriftung</u> Entfernung 2 m vom Einsteigschacht in Windrichtung	206	< 6	1423	1,8
<u>Kanaldeckel</u> 0,2 m oberhalb des Einsteigschachtes	228	< 6	1518	1,8
<u>Kanalisation</u> 1 m unter Oberflächenniveau	272*	< 6*	1290*	3,3*
<u>Belastete Kanalisation</u> Oberkante Kanalrohr, Tiefe von 3,65 m	217*	< 6*	1084*	5,0*

* Ergebnisse durch Wasserdampf während der Messung beeinflusst

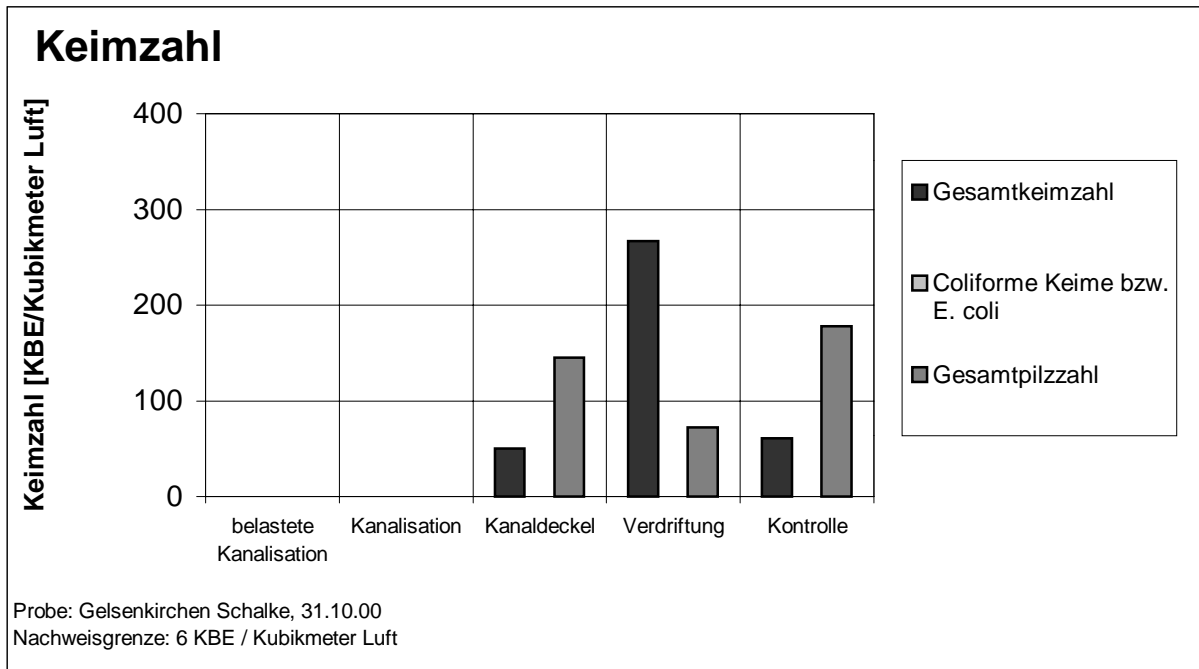
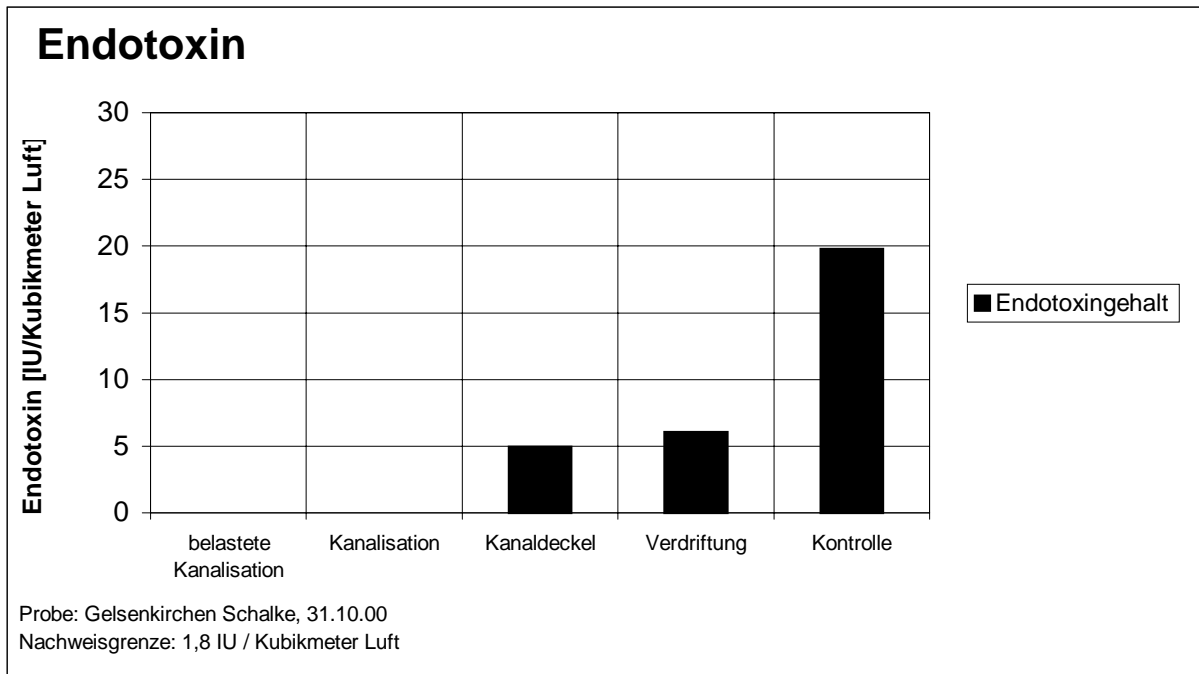
Messung: Gelsenkirchen Schalke, Am Maibusch, 31.10.2000

Messpunkt in der Kanalisation	<u>Mikrobielle Belastung</u>			
	Gesamt- koloniezahl [KBE / m ³]	Coliforme Keime bzw. <i>Escherichia coli</i> [KBE / m ³]	Gesamt- schimmelpilze [KBE / m ³]	Endotoxin- gehalt [IU / m ³]
<u>Kontrolle</u> Entfernung von 10 m zum Einsteigschacht gegen Windrichtung	61	< 6	178	19,8
<u>Verdriftung</u> Entfernung 2 m vom Einsteigschacht in Windrichtung	267	< 6	72	6,05
<u>Kanaldeckel</u> 0,2 m oberhalb des Einsteigschachtes	50	< 6	145	4,95
<u>Kanalisation</u> 1 m unter Oberflächenniveau	nicht erfassbar aufgrund des austretenden Wasserdampfs	nicht erfassbar aufgrund des austretenden Wasserdampfs	nicht erfassbar aufgrund des austretenden Wasserdampfs	nicht erfassbar aufgrund des austretenden Wasserdampfs
<u>Belastete Kanalisation</u> Oberkante Kanalrohr, Tiefe von 3,65 m	nicht erfassbar aufgrund des austretenden Wasserdampfs	nicht erfassbar aufgrund des austretenden Wasserdampfs	nicht erfassbar aufgrund des austretenden Wasserdampfs	nicht erfassbar aufgrund des austretenden Wasserdampfs
