# Qualitätseinflüsse Schlauchliner

## *Stichproben-Untersuchung an sanierten Abwasserkanälen*

- Dezember 2003 -

IKT – Institut für Unterirdische Infrastruktur  
Exterbruch 1  
45886 Gelsenkirchen

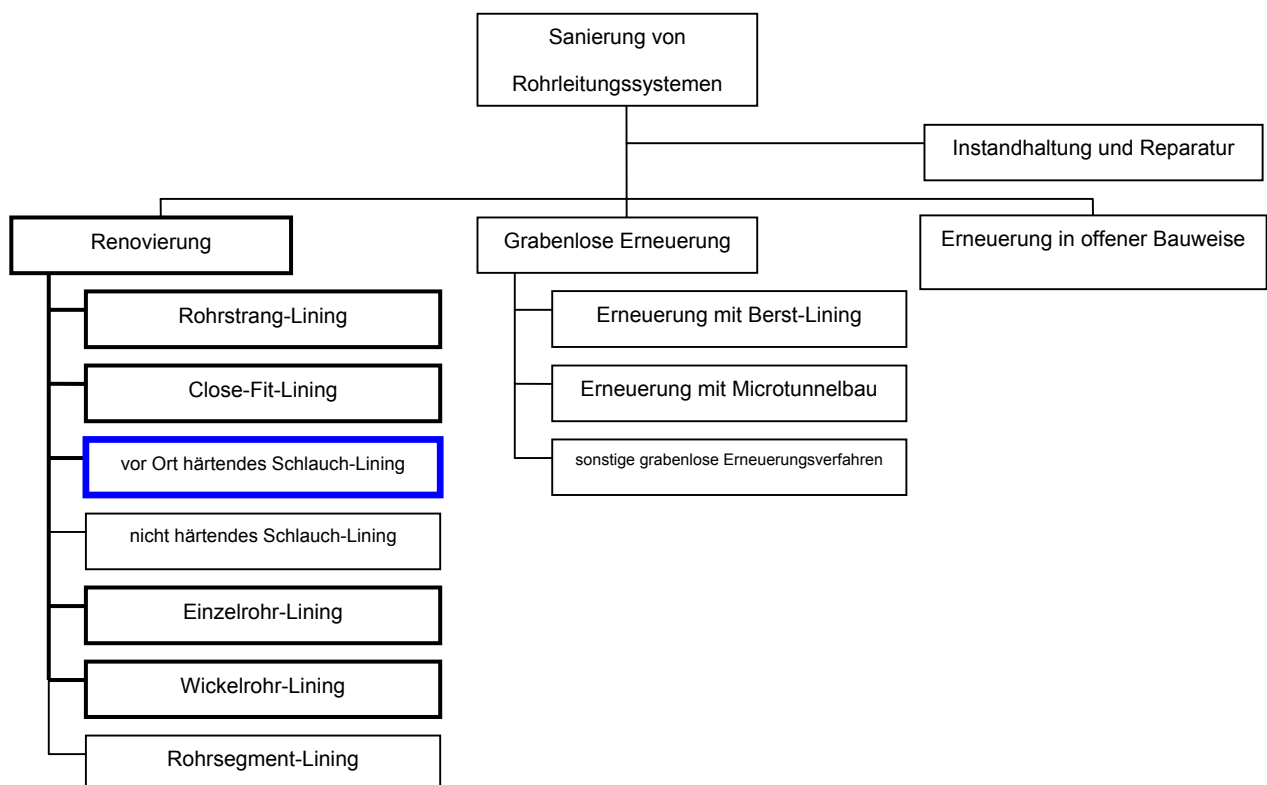
Schlauchlining ist ein Renovierungsverfahren zur Verbesserung der aktuellen Funktionstüchtigkeit eines bestehenden Rohrleitungssystems. Bild 1 zeigt die Einordnung des hier behandelten Schlauchlinings in die Technikfamilien der Renovierungsverfahren von Rohrleitungssystemen.

Bild 1: Technikfamilien für die Renovierung von Abwasserleitungen und -kanälen [8]

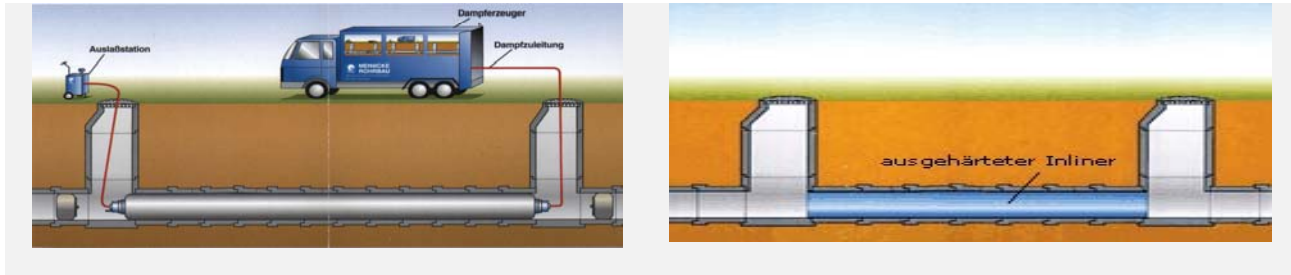
Beim Schlauchlining wird ein flexibler Schlauch aus Trägermaterial mit einem Reaktionsharz getränkt und i.d.R. über einen Schacht in die zu renovierende Abwasserhaltung eingebracht. Dort wird der Schlauchliner mit Wasser- oder Luftdruck form-schlüssig an die Rohrwandung des Altrohres gepresst. Durch das anschließende Aushärten des Reaktionsharzes entsteht ein neues muffenloses und gebeverstärktes Kunststoffrohr in der bestehenden Rohrleitung (Bild 2).

Bild 2: Verfahrensschema Schlauchlining [9]

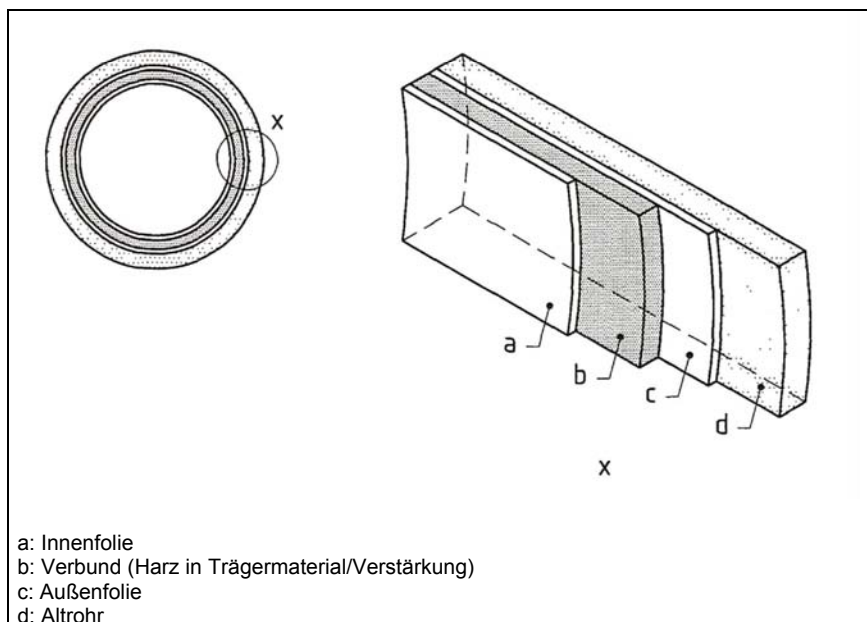
Schlauchliner haben i.d.R. einen dreischichtigen Wandaufbau (Bild 3). Von Innen nach Außen betrachtet, trifft man zunächst auf eine *Innenfolie* aus PE-HD oder PU. Sie verhindert beim Aushärten den Kontakt mit dem Prozesswasser oder Wasserdampf und bildet nach der Installation die Rohrinnenwand. Dahinter befindet sich der sog. *Verbund*: eine Kombination aus ausgehärtetem Harzsystem, Trägermaterial und/oder Verstärkung. Die letzte Schicht, bzw. die Rohraußenwand, wird insbesondere bei UP-Harz Linern durch eine *Außenfolie* gebildet. Sie soll ein mögliches Austreten von überschüssigem Harz verhindern. Mit ihr entsteht eine Trennschicht zwischen Altrohr und Liner. Eine Verklebung des Liners mit dem Altrohr findet bei der Verwendung einer Außenfolie nicht statt.

Bild 3: Schematischer Aufbau der Linerwandung [8]

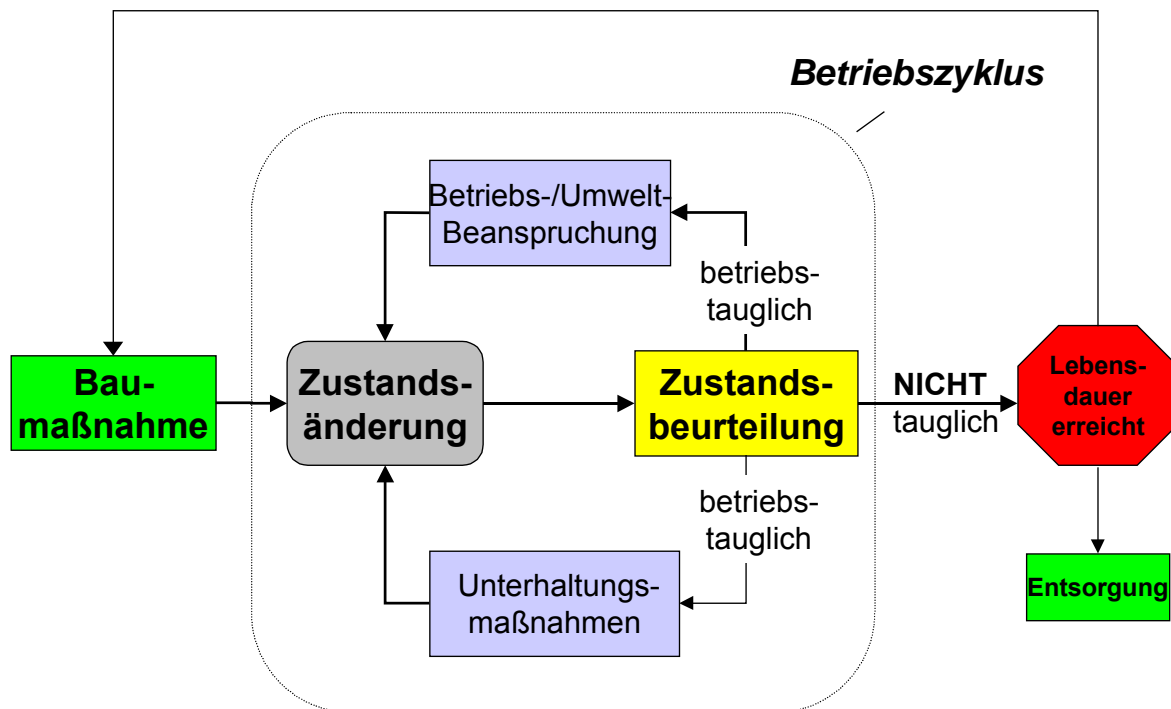
Im Bild 4 ist der gesamte Lebenszyklus eines Bauwerkes nach Bau bzw. Sanierung schematisch dargestellt.

Bild 4: Lebenszyklus eines Bauwerkes bzw. einer Sanierung

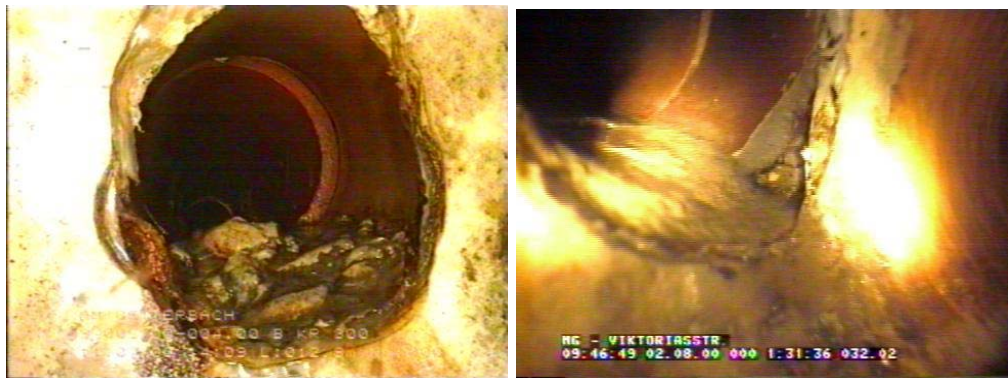
Nach Angaben der Netzbetreiber wurden bei den betrachteten Sanierungsfällen durch die ausführenden Firmen gesonderte Maßnahmen zur Einbindung der seitlichen Zuläufe oftmals nicht angeboten und dementsprechend auch nicht ausgeführt. Lediglich 26 % der seitlichen Zuläufe wurden nach dem Auffräsen z.B. mittels Mörtelverpressung mit dem Sammler verbunden. 74 % der seitlichen Zuläufe hingegen wurden nur aufgefräst (Bild 5). Die Folge sind Undichtigkeiten durch Hinterläufigkeiten im Ringspalt zwischen Linerwand und Altrohr. Die sanierten Anschlussstutzen wurden - soweit zugänglich (6 Anschlüsse) - einer Dichtheitsprüfung unterzogen. In allen untersuchten Fällen wurden die Prüfkriterien des ATV-DVWK-M 143 Teil 6 nicht erfüllt.

Bild 5: Schadhafte und nicht sachgerechte Einbindung der Zuläufe

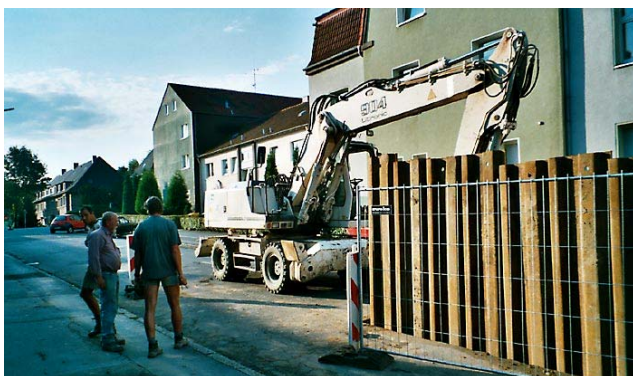
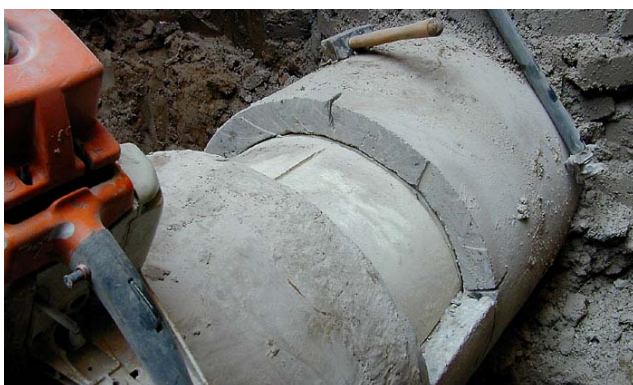
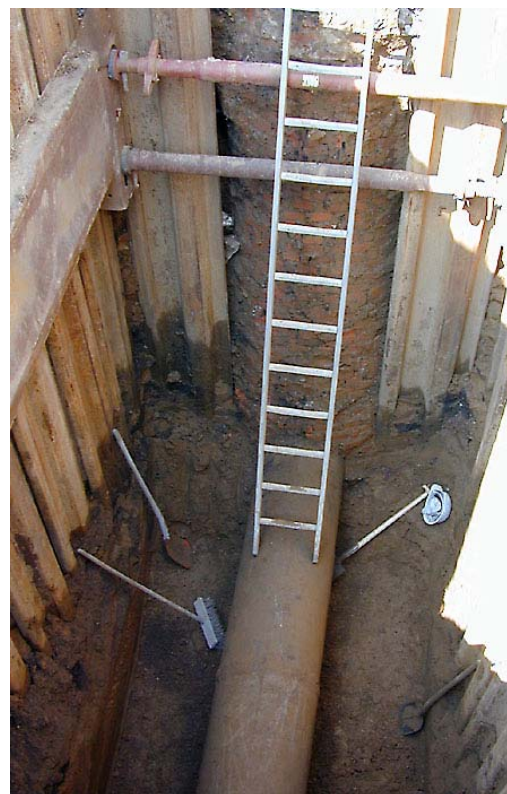
Aus den Inspektionsdaten ergaben sich Ort und Abmessungen der Entnahme-Baugruben, die mit Hilfe eines Baggers erstellt wurden (Bild 6). Im Nahbereich des sanierten Altrohres erfolgte die Freilegung per Handschachtung. Die Rohrabschnitte wurden möglichst unversehrt aus der Kanalhaltung herausgetrennt, mit Kanthölzern gesichert und an Tragegurten mit dem Bagger aus der Baugrube gehoben. Durch den Einbau eines neuen Einzelrohres wurde die Fehlstelle in diesem Kanalabschnitt wieder geschlossen und im Inneren mit Kurzschläuchen an die sanierte Haltung angeschlossen.

Bild 6: Entnahme von Probekörpern aus in Betrieb befindlichen Haltungen, Beispiel

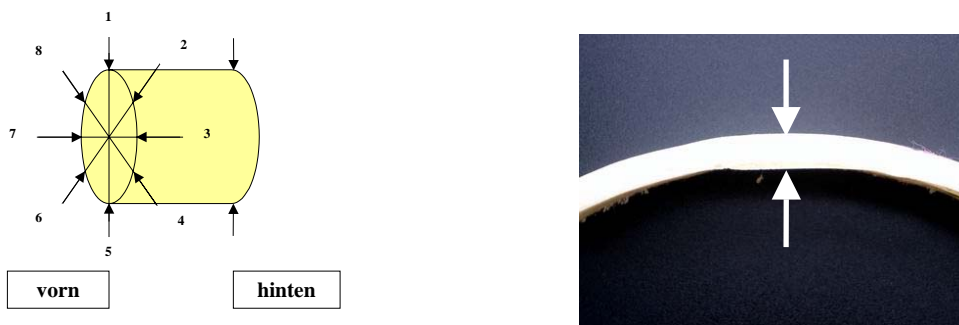
Bedingt durch das Herstellverfahren eines Liners ergibt sich der endgültige Wert der Linerwanddicke erst nach dem Aushärten im Kanal. Aus diesem Grund ist mit größeren Schwankungen der Wanddicke zu rechnen, als dies bei im Werk hergestellten und dabei laufend z.B. durch Ultraschall kontrollierten Kunststoffrohren der Fall ist. Als Eingangswert für die statische Berechnung muss jedoch für das gewählte Linersystem eine Sollwanddicke festgelegt werden, die von den Materialeigenschaften und der zu erwartenden Beanspruchung abhängig ist. Für die untersuchten Sanierungsmaßnahmen lagen jedoch keine Angaben zu Sollwanddicken vor, so dass ein Vergleich der gemessenen Wanddicke mit einem Sollwert nicht möglich war. Die Messung der Wanddicke erfolgte je Rohrabschnitt an 16 Messpunkten (vgl. Bild 7). Die Lage der Messpunkte befindet sich in den Achtelpunkten an beiden Enden des Probestückes über den Umfang verteilt angeordnet.

Bild 7: Wanddickenverteilung über den Umfang, 16 Messpunkte

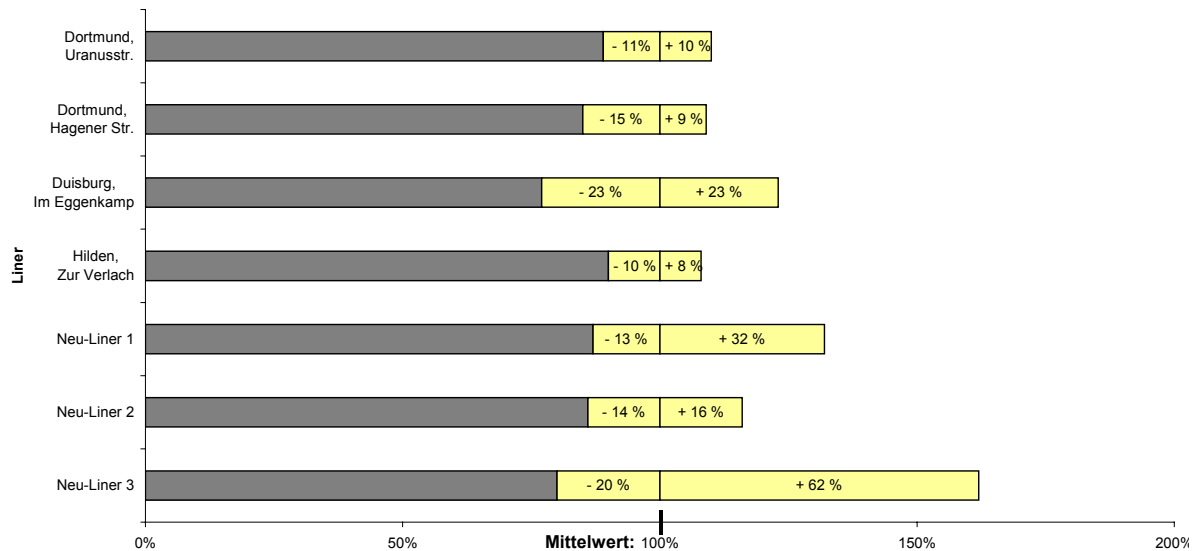
Im Bild 9 sind die gemessenen minimalen und maximalen Wanddickenabweichungen (in Prozent), ausgehend von dem errechneten Mittelwert, dargestellt. Die Abweichungen vom Mittelwert geben dabei die erreichte Maßhaltigkeit nach Herstellung und Einbau des Schlauchliners wieder.

Bild 9: Wanddicke, minimale und maximale Abweichungen vom Mittelwert (100 %)

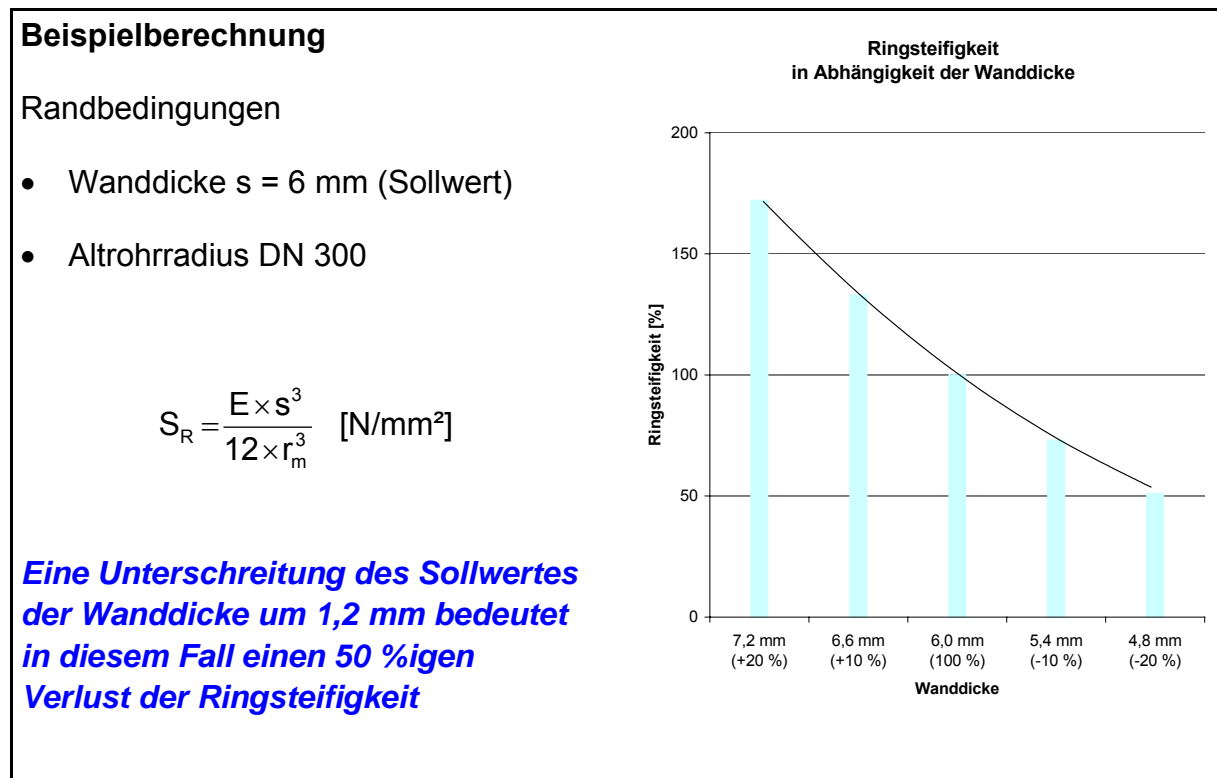
Exemplarisch für einen Schlauchliner in einem Altrohr DN 300 bei einer Sollwanddicke von 6 mm wird die Entwicklung der Ringsteifigkeit in Abhängigkeit der Wanddicke dargestellt.

Bild 10: Beispielrechnung, Ringsteifigkeit in Abhängigkeit der Wanddicke

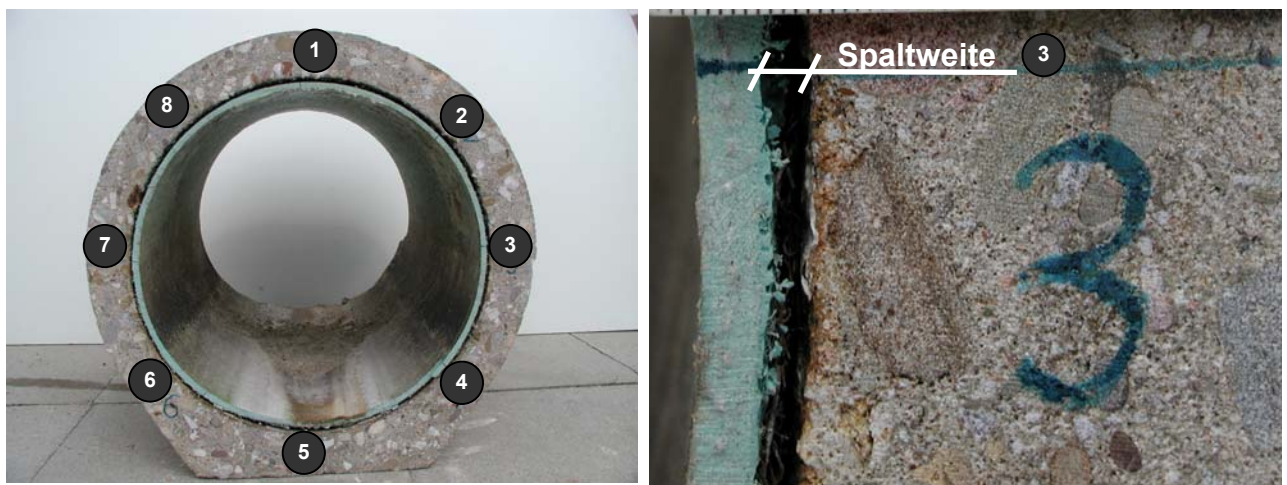
Im Rahmen des vorliegenden Forschungsprojektes konnte eine Spaltweitenvermessung an fünf ausgebauten Altrohr-Linerproben aus drei in Betrieb stehenden Haltungen durchgeführt werden. Darüber hinaus wurde eine Linerprobe aus einem „simulierten Einbau“ auf dem IKT-Prüfgelände betrachtet. Die Spaltweiten wurden über den Umfang in den Achtelpunkten gemessen (Bild 12).

Bild 12: Vermessung der Ringspaltweiten in den Achtelpunkten

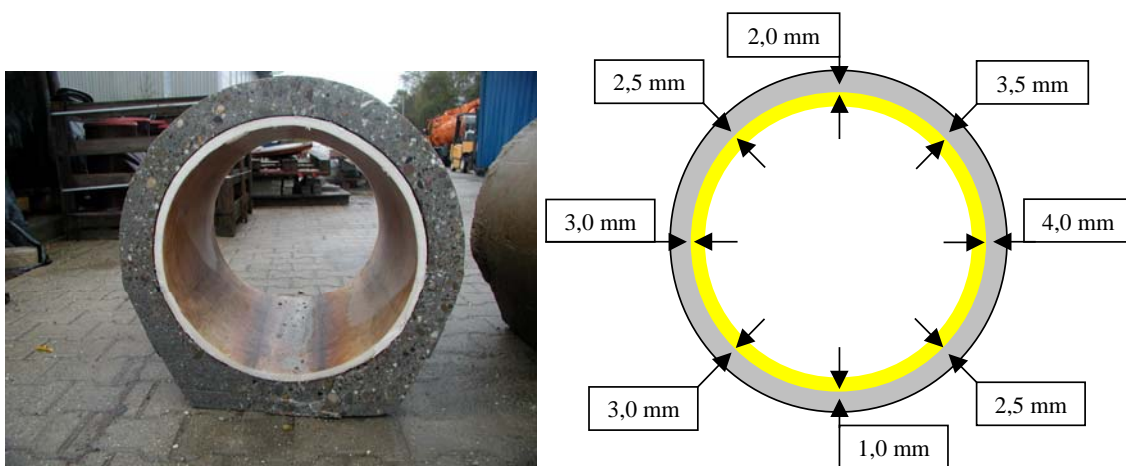
Die gemessenen Spaltweiten waren nicht systematisch über den Umfang verteilt (z.B. größter Spalt im Scheitel oder in der Sohle). Bei größeren Spaltweiten und einer ausreichenden Ausbreitung in Rohrlängsrichtung ist allerdings zu vermuten, dass der Liner in der Sohle aufliegt. Für den Schlauchliner aus der Dortmunder Uranusstraße sind die gemessenen Spaltweiten im Bild 13 exemplarisch dargestellt. Bei den untersuchten Altrohr-Linerproben war teilweise auch nach dem Zuschneiden auf eine Länge von 30 cm eine Verspannung des Liners im Altrohr gegeben. So ist es zu erklären, dass über den Querschnitt verteilt ohne Ausnahme an allen Messstellen Spaltweiten gemessen wurden.

Bild 13: Messwerte über den Umfang verteilt bei der Probe Dortmund, Uranusstrasse

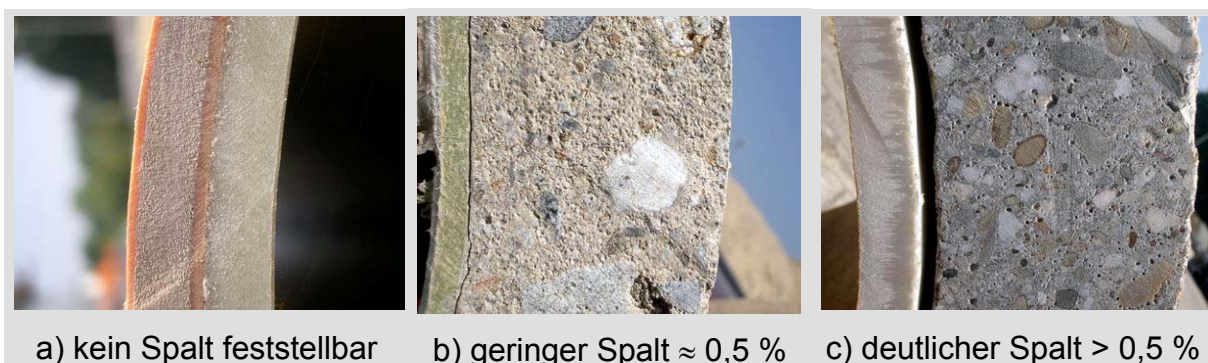
Einen optischen Eindruck der gemessenen Spaltweiten, im Vergleich zu dem in statischen Berechnungen mindestens angenommenen Rechenwert von 0,5 % des Linerradius, gibt Bild 14.

Bild 14: Ringspaltgrößen in der Ansicht, bezogen auf den Linerradius

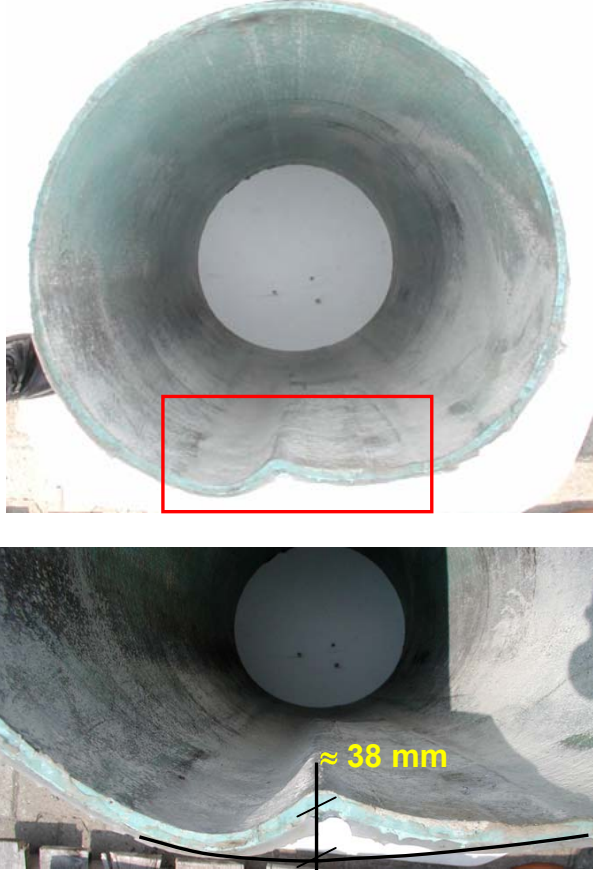
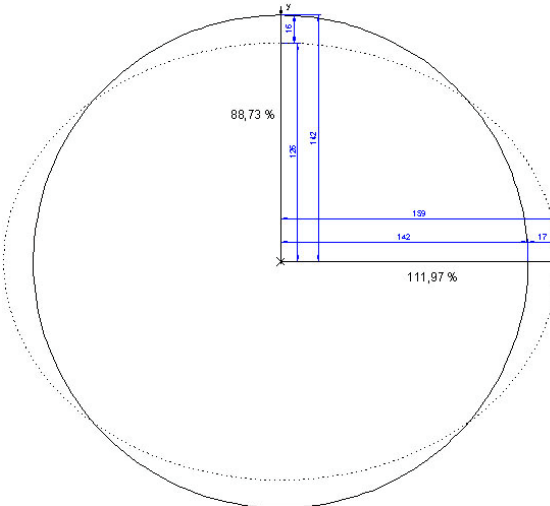
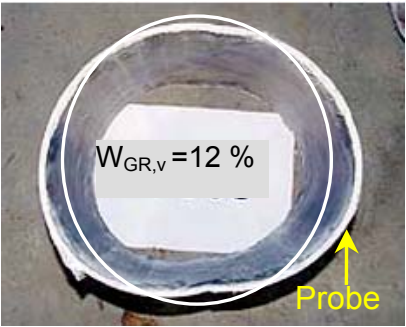
In einem zweiten Fall wurde eine Gelenkringverformung (Ovalisierung) des Liners von nahezu 12 % gegenüber dem ursprünglichen Rohrdurchmesser festgestellt. Das Altrohr aus Steinzeug war vierfach längs gerissen und infolgedessen stark verformt. Bei dem Ausbau des Probenkörpers zerfiel das Altrohr in einzelne Bruchstücke. In der damaligen statischen Berechnung (1995) wurde die Ovalisierung nicht berücksichtigt. Nach ATV-DVWK-M 127 [38] wäre dieser Altrohrzustand durch einen entsprechenden Ansatz für die Gelenkringverformung zu berücksichtigen.

<p>örtlich begrenzte Vorverformung</p> <p><math>w_V = 23 \% (&gt; 2,0 \%)</math>; <math>w_S = 2,2 \% (&gt; 0,5 \%)</math></p>	<p>Gelenkringverformung (Ovalisierung)</p> <p><math>w_{GR,v} = 12 \% (\text{von } r_L)</math></p>

Bild 17: links: örtliche Vorverformung an den ausgebauten Proben aus dem Kanalnetz; rechts: Ovalisierung

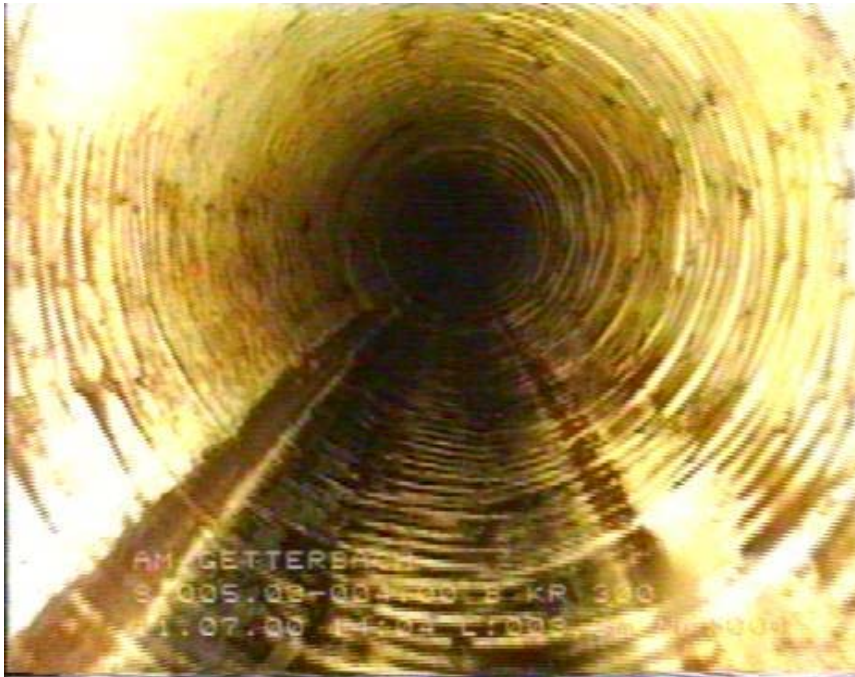
Als Schadensbild werden in der Praxis auch quer zur Rohrachse oder diagonal verlaufende Falten beobachtet. Auch im Rahmen des Forschungsprojektes wurden Sanierungen mit ausgeprägten Querfalten angetroffen (Bild 19). Nach [37] ist der Einfluss von Querfalten hinsichtlich der statischen Tragfähigkeit weniger kritisch als bei Längsfalten, „da hier eine räumliche Tragwirkung in Längsrichtung unterstellt werden darf“. Wechselwirkungen mit betrieblichen Maßnahmen, z.B. HD-Reinigung, sind allerdings denkbar.

Bild 19: Querfalten, Haltung, Am Getterbach

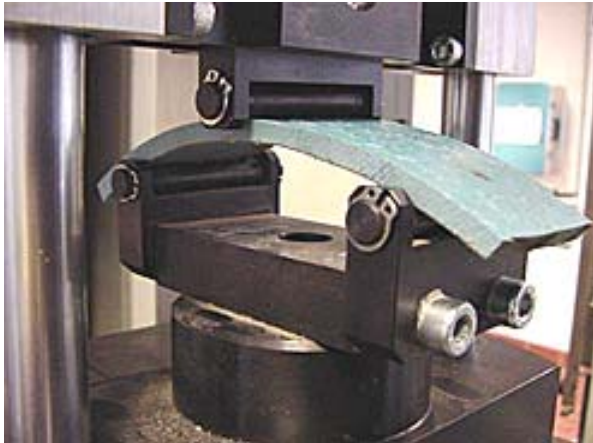
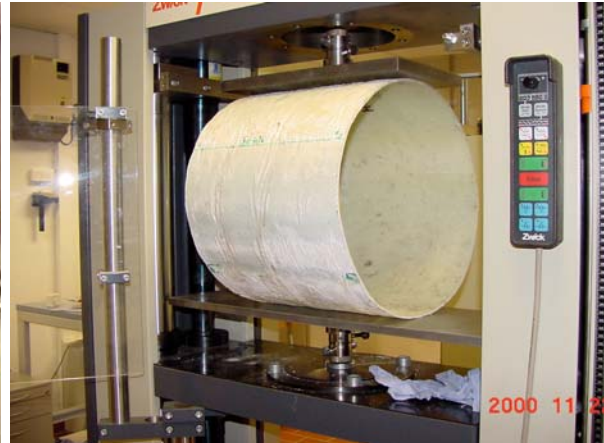
**3-Punkt-Biegeversuch  
nach DIN EN ISO 178**

**Kurzzeit-Scheiteldruckversuch  
nach DIN EN 1228**

Bild 20: Prüfungen zur Bestimmung von Biegefestigkeit und E-Modul

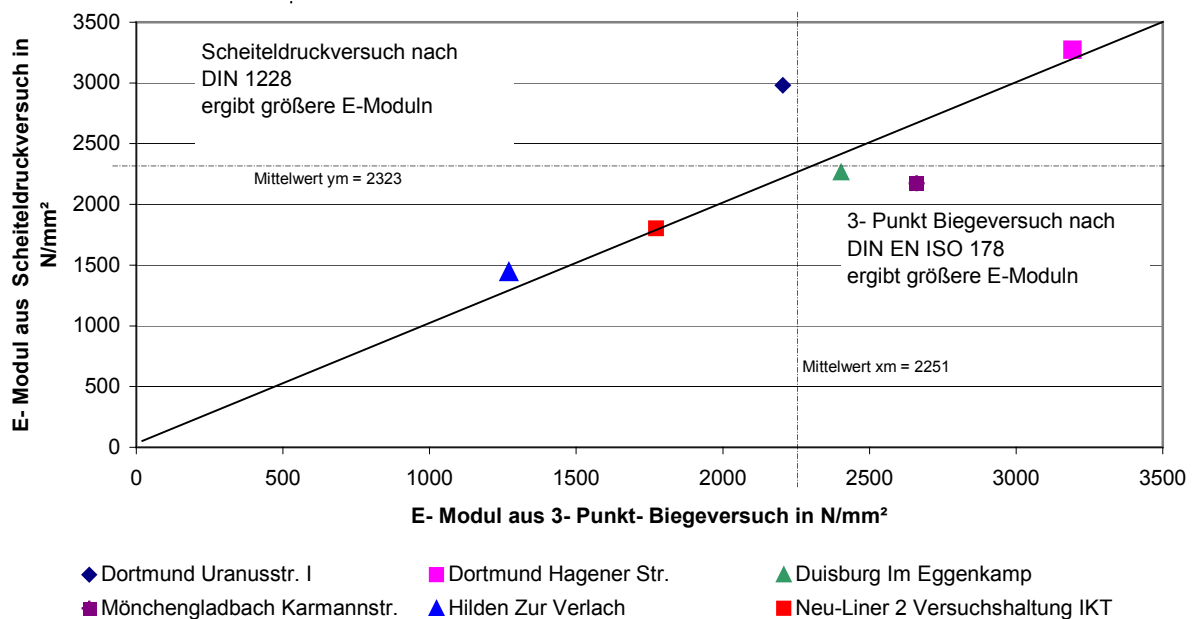
Punkt-Biegeversuch als baubegleitende Qualitätsprüfung ausreichend genaue Ergebnisse liefern kann.

Bild 21: Korrelation der E-Moduln von Nadelfilzlinern aus zwei verschiedenen Prüfverfahren (vgl. [37])

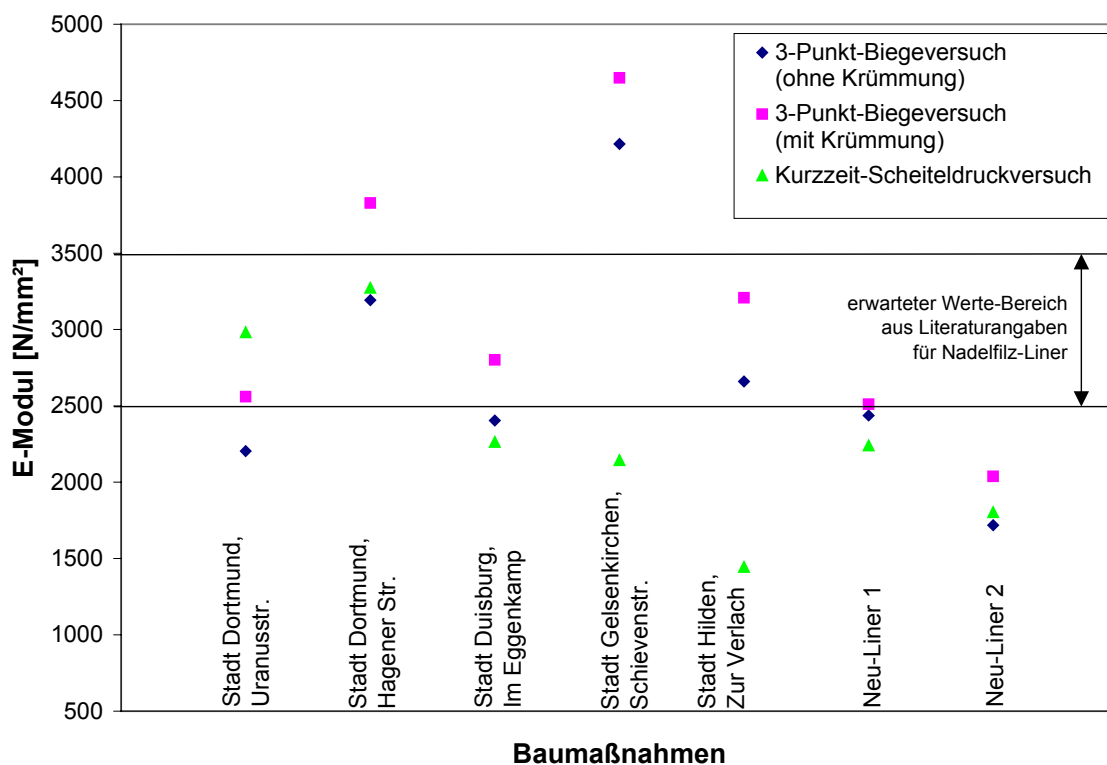
Der Vergleich in Bild 22 zeigt, dass auf Grundlage des 3-Punkt-Biegeversuchs und des Kurzzeit-Scheiteldruckversuchs zahlreiche Ergebnisse unterhalb des erwarteten Wertebereichs nach Literatur- bzw. auch Herstellerangaben liegen. Bei Berücksichtigung der Probenkrümmung (s.o.) weist nur noch ein Prüfergebnis einen niedrigeren Wert auf.

Bild 22: Ermittelte Werte des Biege-E-Moduls im Vergleich zu Herstellerangaben nach [15]

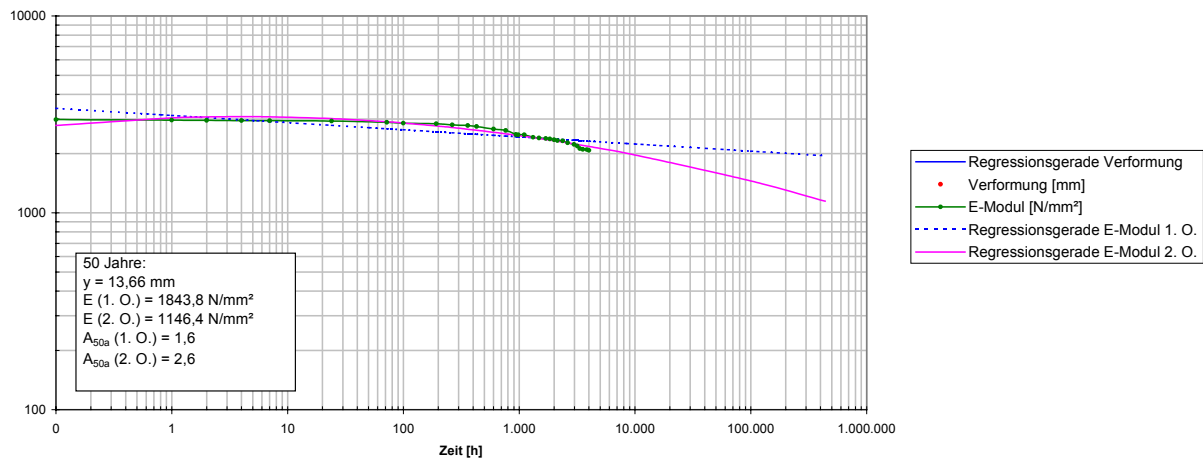
**Langzeit-Scheiteldruckversuch nach DIN 53769-3  
Dortmund, Uranusstr. (H1060-3)**

Bild 23: Regressionskurve zu einem 4000 h-Scheiteldruckversuch, Beispiel

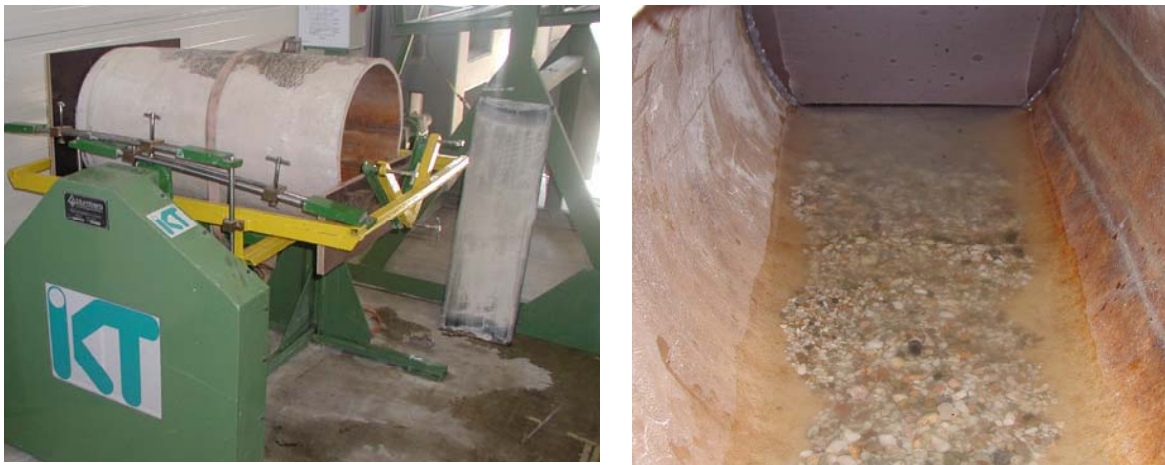
Um die Verschleißfestigkeit von Linern gegenüber Abrieb infolge Sedimenttransport zu untersuchen, wurden an vier Linerproben Prüfungen mit der Darmstädter Kipprinne nach DIN 19565, Teil 1 [27] durchgeführt (Bild 25).

Bild 25: a) Linerprobe in der „Darmstädter Kipprinne“; b) Zuschlagstoff

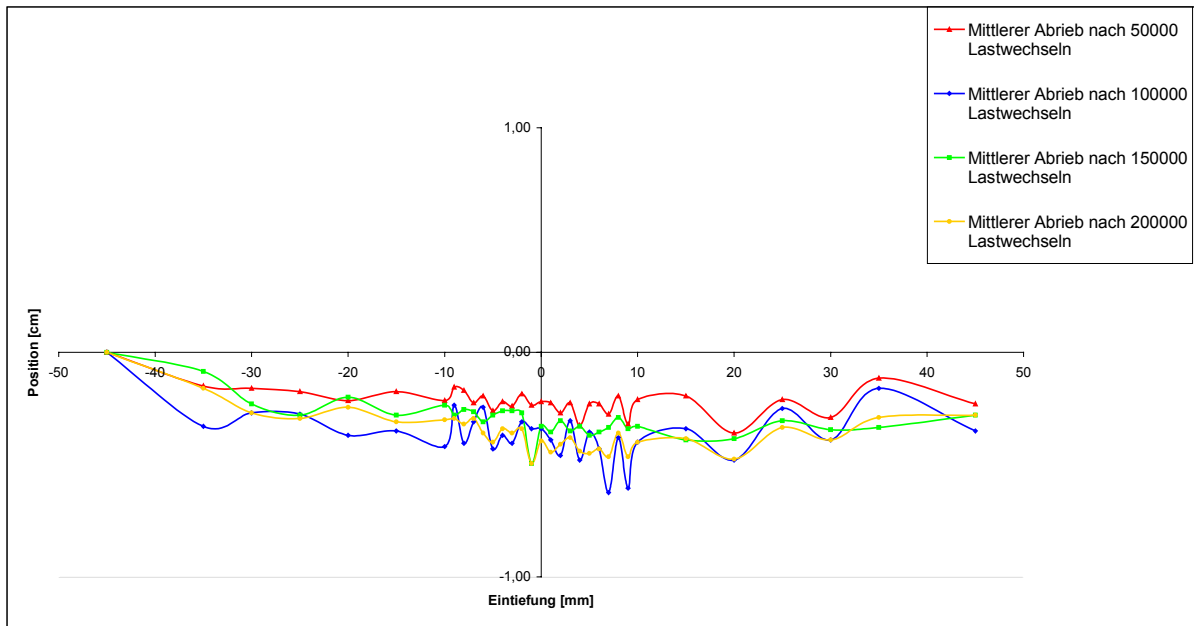
Der Zuschlagstoff, der den Sedimenttransport simuliert, besteht aus einem Normkies und wurde nach DIN 1823 Teil 6 [49] hergestellt. Die Gesamtzahl der Lastwechsel des Kipptisches betrug je Linerprobe 200.000. In Intervallen von 50.000 Lastwechseln erfolgte eine Zwischenauswertung. Im Bild 26 sind die Zwischenauswertungen beispielhaft für eine Linerprobe grafisch dargestellt.

Bild 26: Messprotokoll der Abriebprüfung, Beispiel

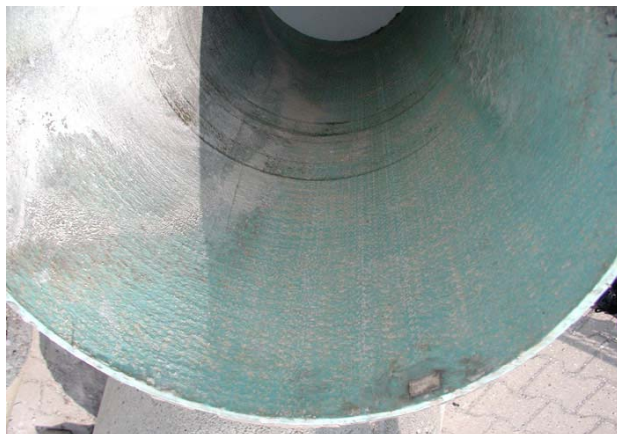
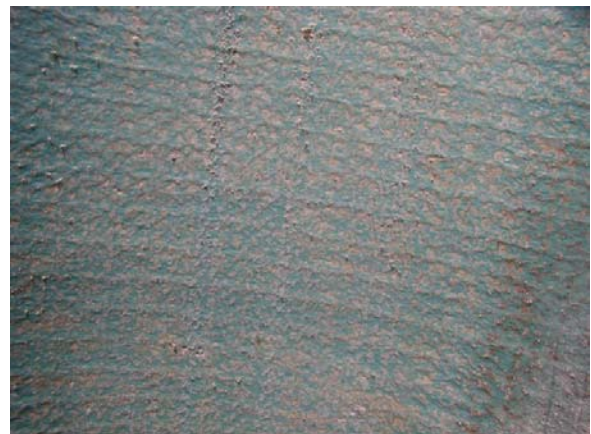
Drei von vier untersuchten Schlauchlinern waren mit einer Innenfolie ausgestattet. Die Anschauung dieser Prüflinge nach der Abriebbelastung zeigte, dass der Abrieb an keiner Stelle über den Bereich der Innenfolie hinaus ging. Bei der vierten Probe war nur zum Teil eine Innenfolie vorhanden. Die optische Begutachtung nach der Abriebbelastung von 200.000 Lastwechseln zeigte lediglich eine etwas aufgerauhte Oberfläche der Linerinnenwand (Bild 27 a und b).

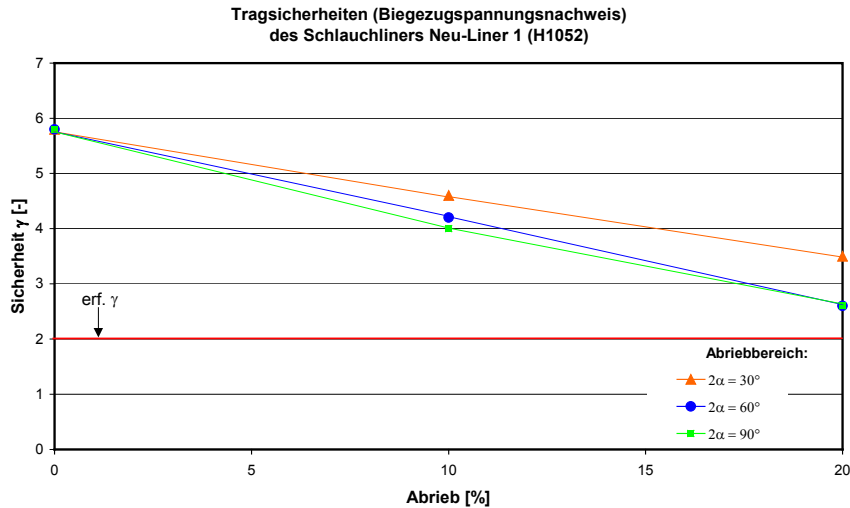
<b>Geometrie:</b>	DN 300	<b>Lasten, Zustand:</b>	<b>Werkstoff:</b> Nadelfilz
Wanddicke	$s_L = 6,11$ mm	$h_{w,So} = 4,0$ m	Kurzzeit-E-Modul $E = 2800$ N/mm <sup>2</sup>
	$r_L / s_L = 25$ -		Langzeit-E-Modul $E = 1400$ N/mm <sup>2</sup>
Vorverformung	$w_V = 2$ %	Altrohrzustand I	Biegezugfestigkeit $\sigma_{bZ} = 20$ N/mm <sup>2</sup>
Lage in der Sohle	$2 \varphi_1 = 40^\circ$		Druckfestigkeit $\sigma_D = 25$ N/mm <sup>2</sup>
Spalt (Mindestwert)	$w_S = 0,5$ %

Bild 29: Rechnerische Tragsicherheit (Biegezugspannungsnachweis) des Schlauchliners bei veränderlicher Abriegtiefe und –breite auf einer Breite von  $2\alpha = 30^\circ, 60^\circ$  und  $90^\circ$

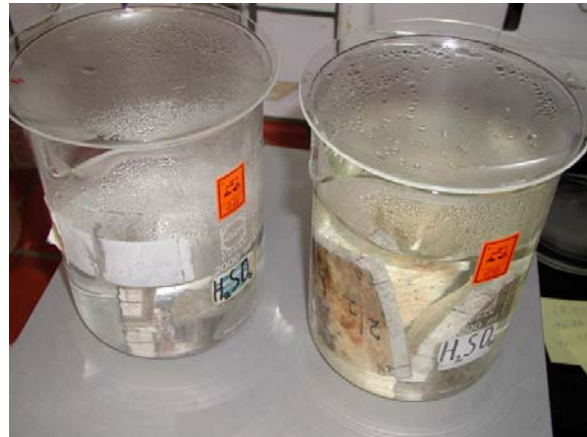
Für ein Schlauchlinersystem sollte auch bei Verwendung einer inneren Beschichtung oder einer innen verbleibenden Folie ein Beständigkeitsnachweis nach DIN EN ISO 175 im Rahmen einer Eignungsprüfung vorliegen. Dabei wird i.d.R. eine Beständigkeit gegen kommunales Abwasser im pH-Wert Bereich 1 – 10 (beständig insbesondere gegen biogene Schwefelsäure) und eine Temperaturbeständigkeit bis 55 °C gefordert (vgl. [30]).

Bild 31: Eingelagerte Linerproben auf Heizplatte

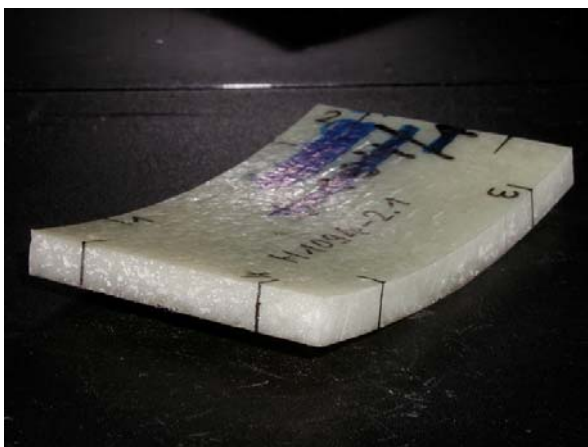
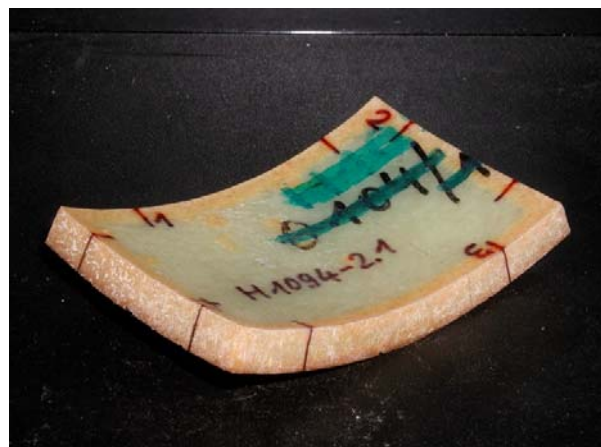
Im Rahmen der Untersuchungen zeigten sich in dem Einlagerungsversuch fast alle Linerproben beständig gegenüber Schwefelsäure. Nach der Entnahme aus dem Schwefelsäurebad wurden keine Veränderungen bzgl. Form und Farbe festgestellt. Auch eine Ablösung der Innenfolie wurde bei keiner der Proben beobachtet. Lediglich die Proben des Liners Nr. 13 nach Tabelle 15 wiesen farbliche Veränderungen im Randbereich sowie Verformungen auf, die auf chemische Reaktionen zurückzuführen sind (Bild 32). Zur Klärung der Ursache für diese Reaktionen wären weitergehende chemische Analysen erforderlich, die nicht Gegenstand dieses Projektes waren.

Bild 32: Materialveränderung: Ansicht einer Linerprobe vor und nach der Einlagerung

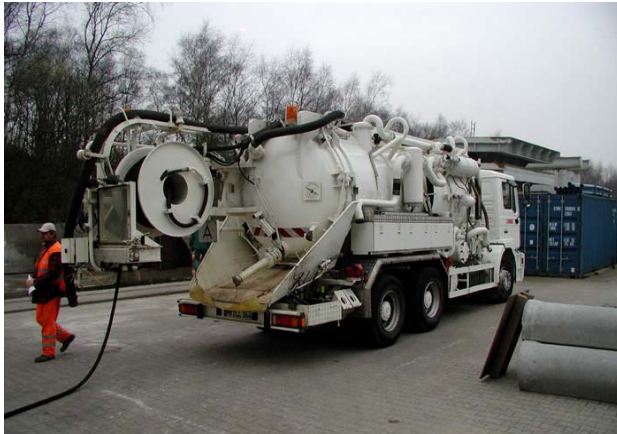
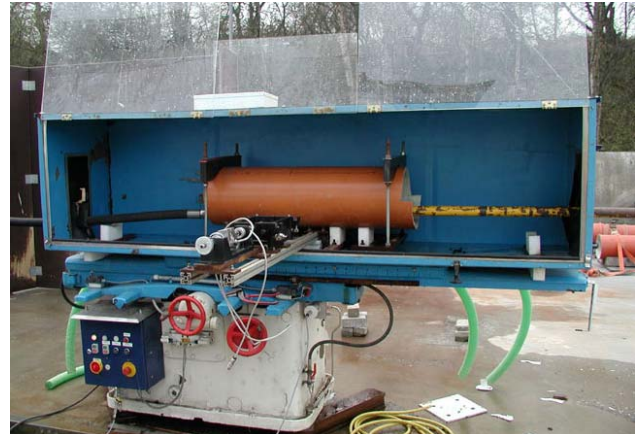
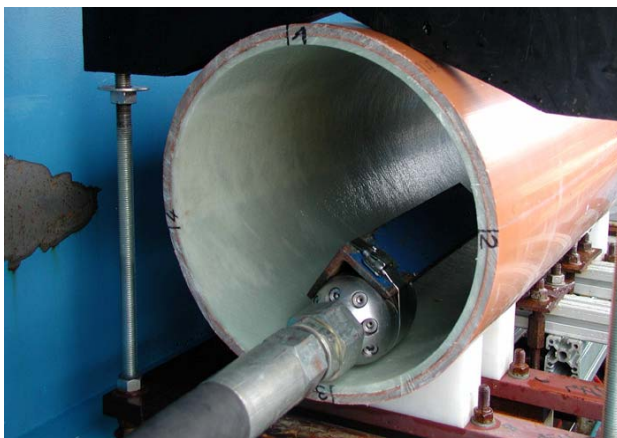
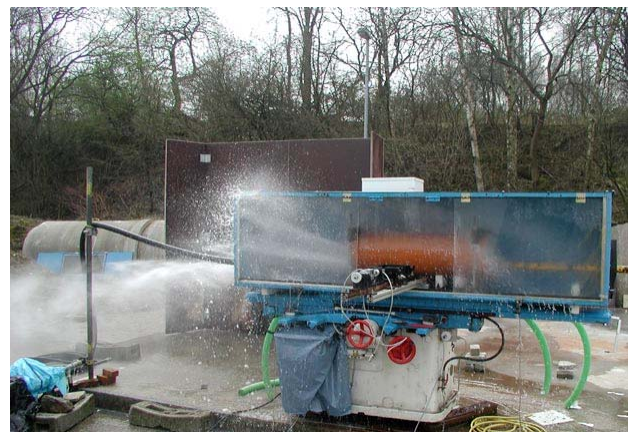
Zur Prüfung der Hochdruckspülfestigkeit von zwei Schlauchlinern (Länge ca. 1 m) aus in Betrieb befindlichen Haltungen wurde eine speziell angefertigte Versuchseinrichtung, der sogenannte „Pipe-Tester“ (vgl. [52]), eingesetzt. Der „Pipe-Tester“ besitzt eine horizontal fahrbare Arbeitsfläche zur Auflagerung der Prüfkörper, die mit Hilfe eines Elektromotors in eine Rechts-/Links-Bewegung versetzt werden kann. An einer durch das prüfende Rohr geführten Stange wird eine zehnstrahlige, in der Praxis häufig verwendete Rundstrahl-Düse befestigt. Das Linerrohr wird während des Spülvorgangs durch eine Vor- und Rückwärtsbewegung des Auflagetisches an der wasserstrahlenden Prüfdüse entlang geführt (Bild 33). Um die Kanalreinigung über die gesamte Lebensdauer zu simulieren, wurde der Spülvorgang 50 mal wiederholt.

a) HD-Spülfahrzeug stellt Pumpenleistung

b) Versuchseinrichtung mit Schwenktisch

b) Prüfdüse wird in das Rohr geführt

d) Liner wird 50 x entlang der Düse bewegt

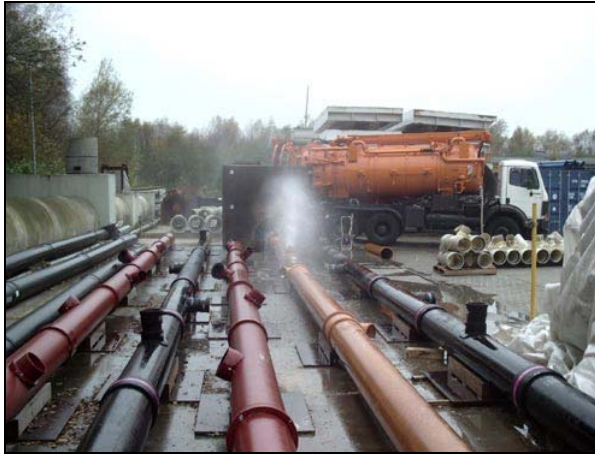
Bild 34: Prüfaufbau

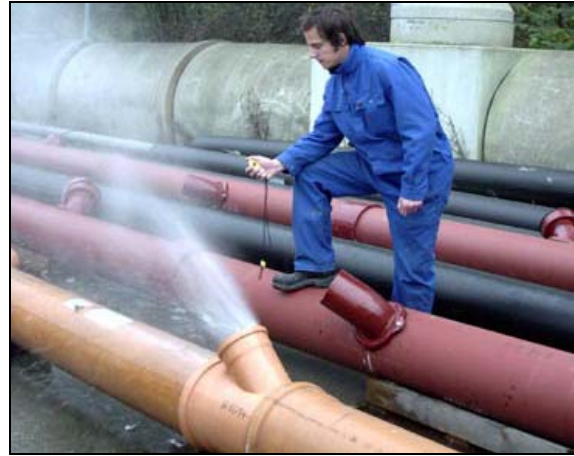
näre Untersuchungen (punktuelle Dauerbelastungen über 3 min an drei Stellen) durchgeführt (Bild 35).

Bild 35: stationäre Belastung über 3 min

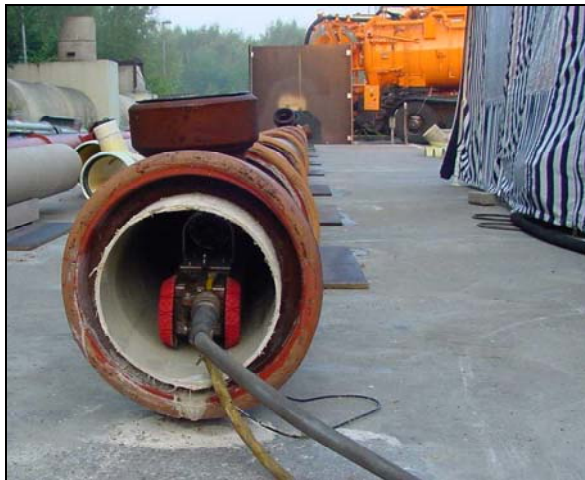
Bild 36: Zustandskontrolle mit TV-Kamera

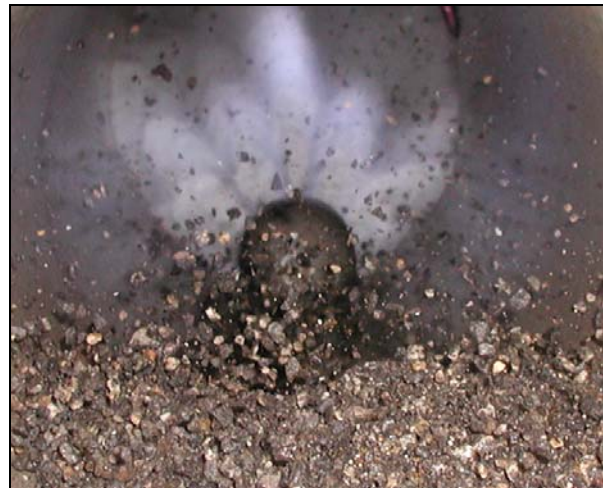
Bild 37: Prüfgeschiebe, Splitt (1-5 mm)

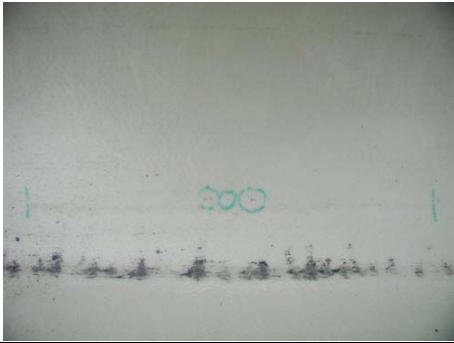
Versuchsprotokoll Hochdruckspülfestigkeit Schlauchliner			
Ort:	Auffälligkeit:		Bildhinweise:
Abzweig / Stutzen	ja <input type="radio"/>	nein <input checked="" type="radio"/>	- sämtliche vier Einbindungsstellen zeigten keine Auffälligkeiten
Rohrschaft	ja <input checked="" type="radio"/>	nein <input type="radio"/>	- Rohrsohle mit 1-2 mm großen punktuellen Veränderungen an der Oberfläche der Innenfolie nach den stationären Belastungen (Bild 38) - Rohrsohle mit leichten Schleifspuren der Spüldüse und Abrieb des Schlauchmaterials auf der Oberfläche der Innenfolie (Bild 39) - Kämpfer und Scheitelbereiche ohne sichtbare Veränderung, Beispiel Rohrscheitel (Bild 41)

Bild 38: Rohrsohle		Bild 39: Rohrsohle

Bild 40: Rohrsohle		Bild 41: Rohrscheitel	
<b>Bemerkung:</b> Vor Beginn der Prüfung war die Innenfläche des Liners ohne visuell feststellbare Auffälligkeiten oder Beschädigungen. Nach Abschluss der instationären Prüfung waren lediglich im Sohlbereich an der Oberfläche der Innenfolie leichte Schleifspuren bzw. eine geringe Rauigkeit zu erkennen. Darüber hinaus zeigten sich an einer Stelle, die stationär über drei Minuten belastet wurde, punktuelle Beschädigungen der Innenfolie mit einem Durchmesser von ca. 1-2 mm (vgl. Bild 38).

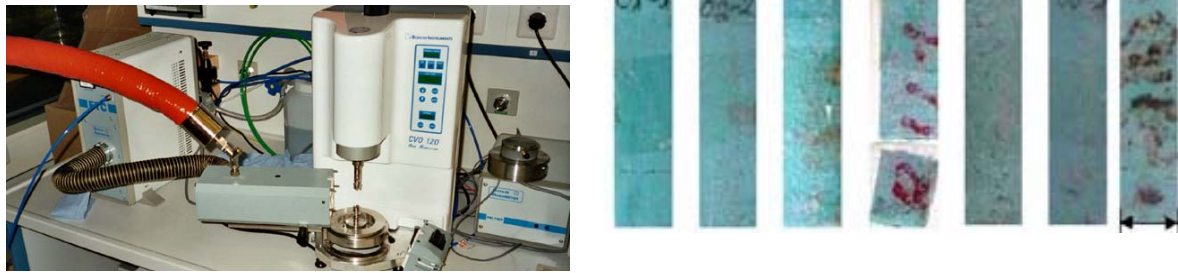
Bild 43: Beispiel DMA Messungen, links Rheometer, rechts präparierte Schichtproben

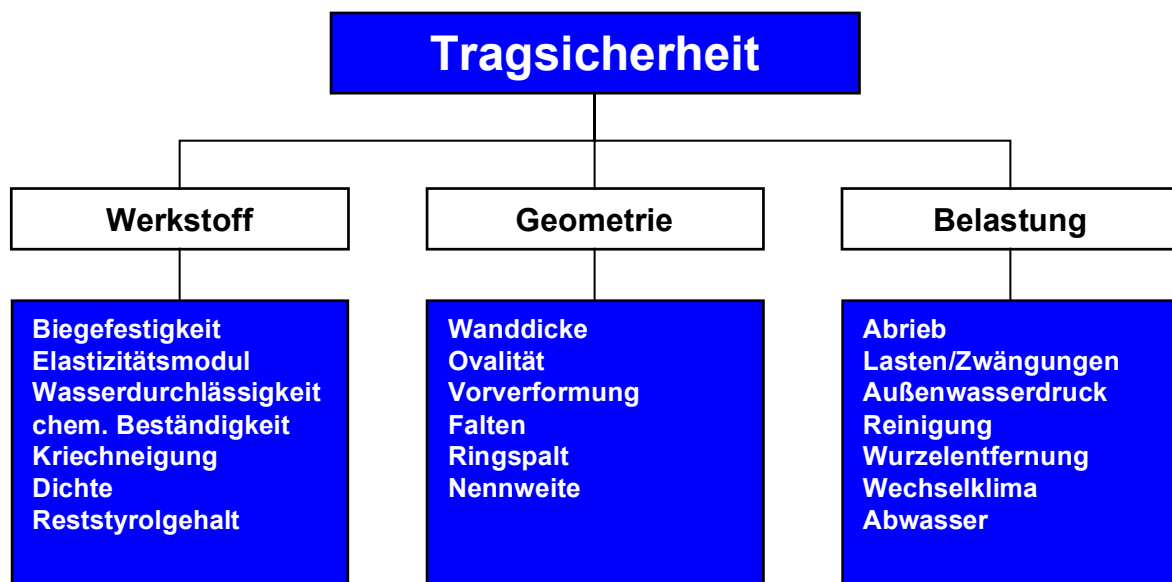
Bild 44: Einflussgrößen auf die Tragsicherheit von Schlauchlinern

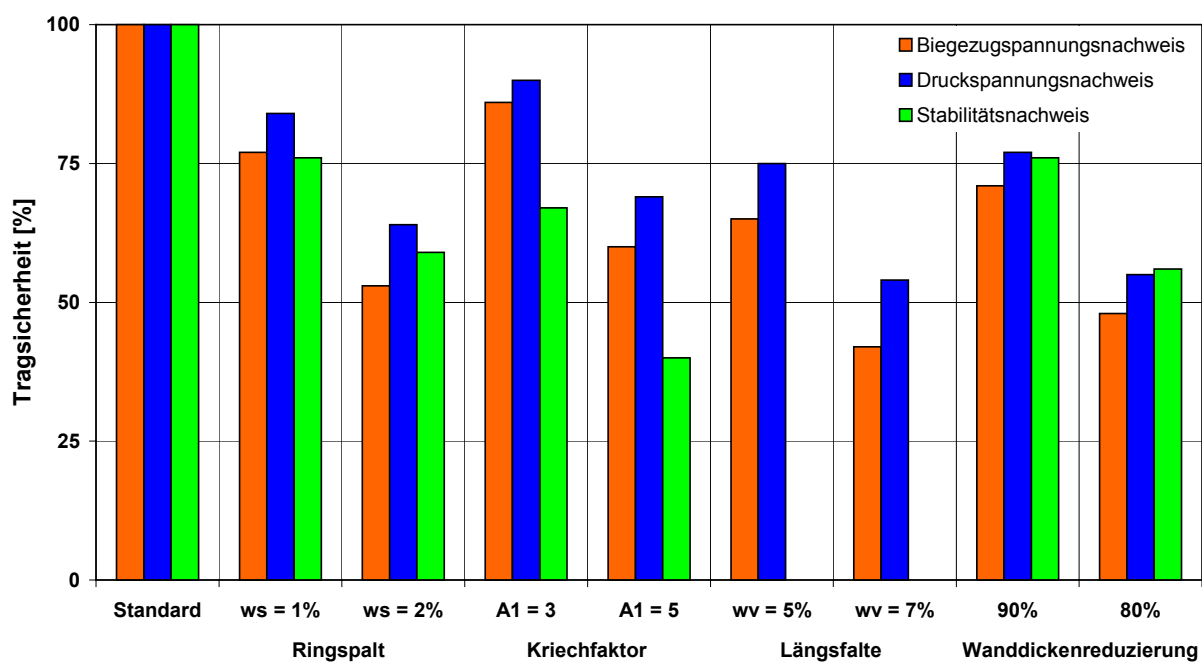
Bild 45: Reduzierung der Tragsicherheit eines geschädigten Liners im Vergleich mit einem neuwertigen Liner (= 100 %) <sup>1) 2)</sup>, Berechnungsbeispiel
