# Qualitätseinflüsse Schlauchliner

## *Stichproben-Untersuchung an sanierten Abwasserkanälen*

- Dezember 2003 -

IKT – Institut für Unterirdische Infrastruktur  
Exterbruch 1  
45886 Gelsenkirchen

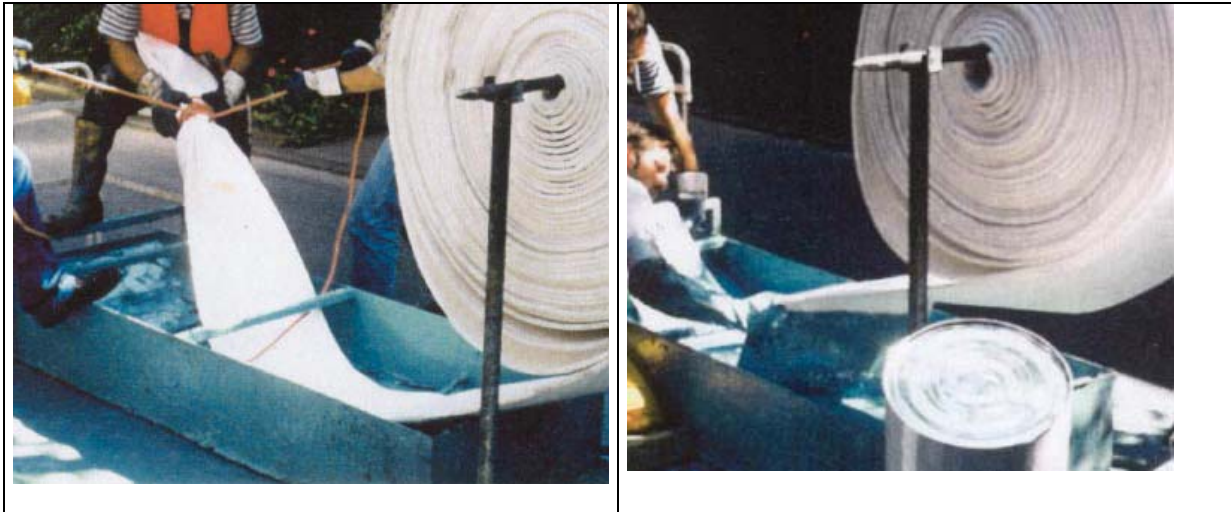
Bild 46: Nicht-fachgerechte Tränkung des Liners auf der Baustelle in Duisburg

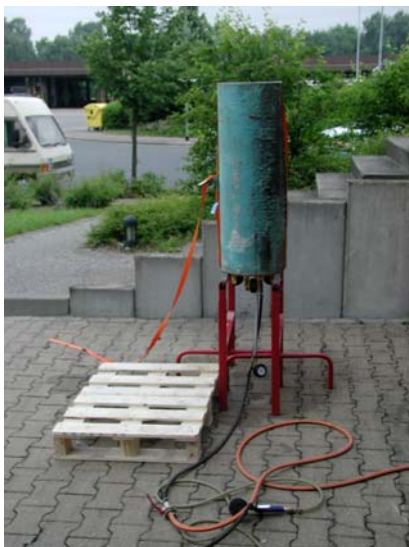
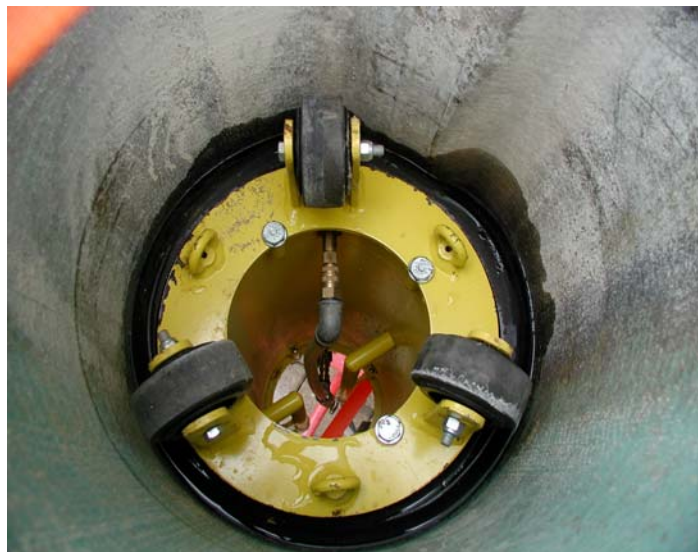
Bild 47 a) und b): Versuchsaufbau für Dichtheitsprüfung mit Wasser; Dichtblase

Die Foto-Dokumentation der Einbausituation lässt jedoch darauf schließen, dass der Liner auf der Baustelle im Harzbad nicht fachgerecht getränkt wurde (vgl. Bild 46). Nach Angaben des Harzherstellers hätte ein abgestimmtes System, ein sog. „PUR-kaschierter“ Filzliner, eingesetzt werden müssen. Im vorliegenden Fall wurde demnach ein unkaschierter Filzliner mit innenliegender loser PE-Folie unfachmännisch im Harzbad getränkt. Die bei der Inspektion festgestellte ungleichmäßige Färbung der Innenwandung des Liners bestätigen eine ungleichmäßige bzw. unvollständige Harztränkung (vgl. Bild 27 b und Bild 47 b).

Im Rahmen des vorliegenden Forschungsprojektes erfolgte daraufhin an dieser Haltung eine Probenentnahme in offener Bauweise. An einer ca. 1 m langen Probe konnte daraufhin erneut die abschnittsweise Dichtheitsprüfung durchgeführt werden. Im Prüfraum der Dichtblase kam diesmal jedoch Wasser als Prüfmedium zum Einsatz (Bild 47 a und b).

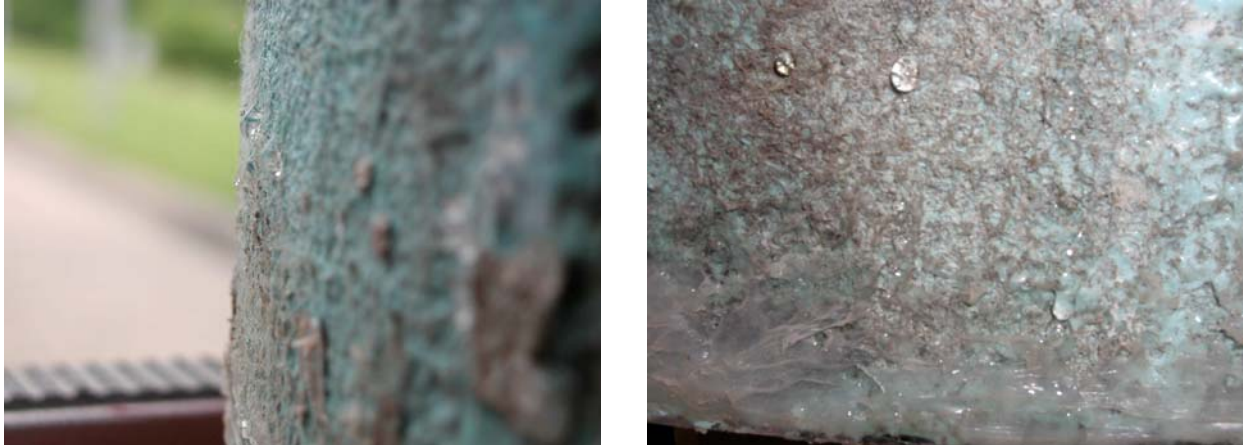
Bild 48: Austritt von Wasser an der Außenoberfläche eines nicht-fachgerecht getränkten Liners (vgl. Bild 42) unmittelbar nach der Wasserbefüllung des Rohrabschnittes

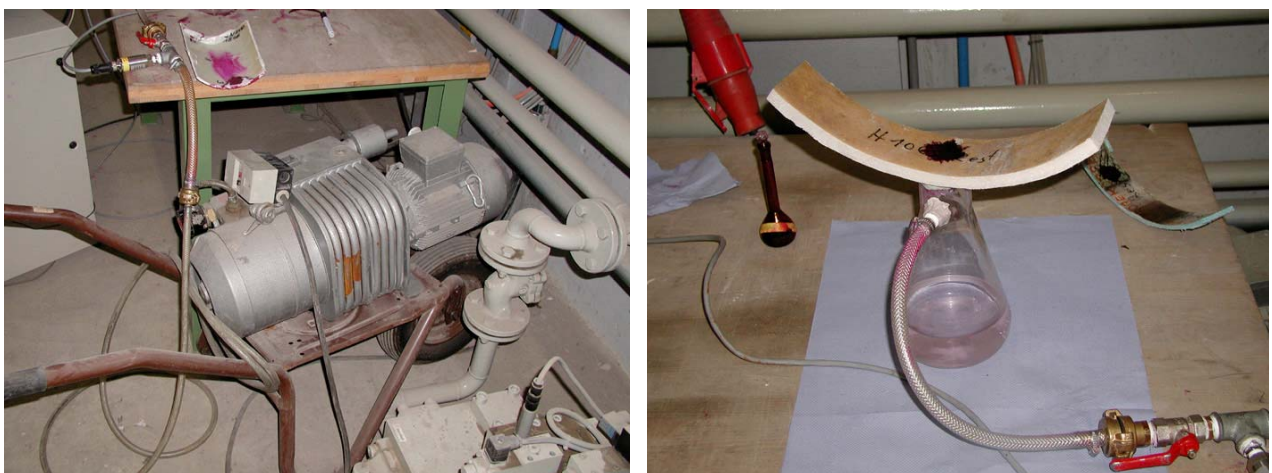
Bild 49: Vakuumpumpe; Linerprobe mit Prüfliquidität

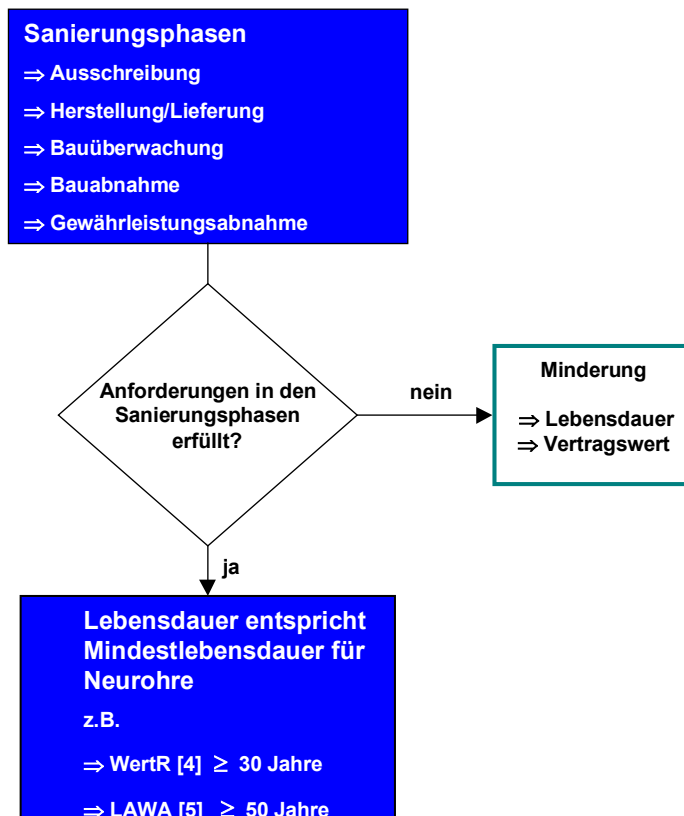
Bild 50: Lebensdauer von Schlauchlinern, Entscheidungsweg

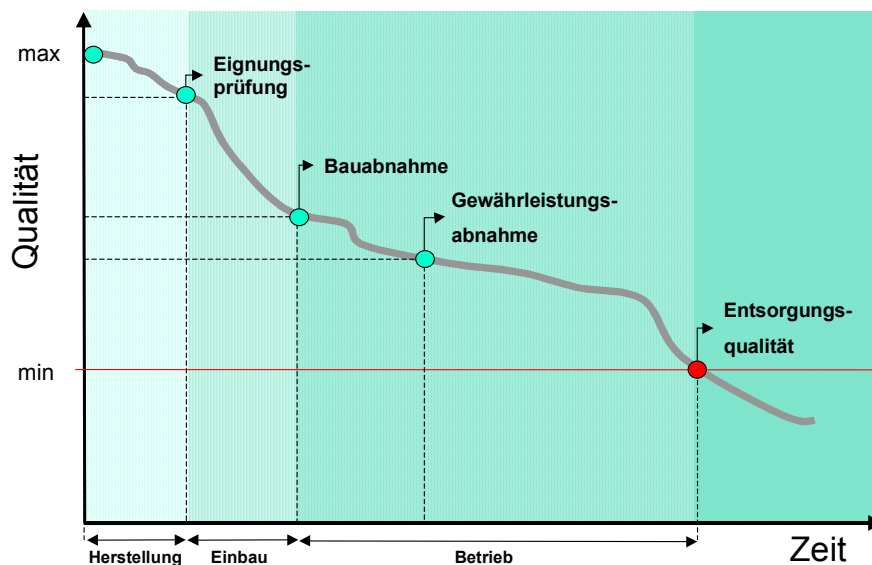
Bild 51: Schematischer Qualitätsverlauf über die technische Nutzungsdauer

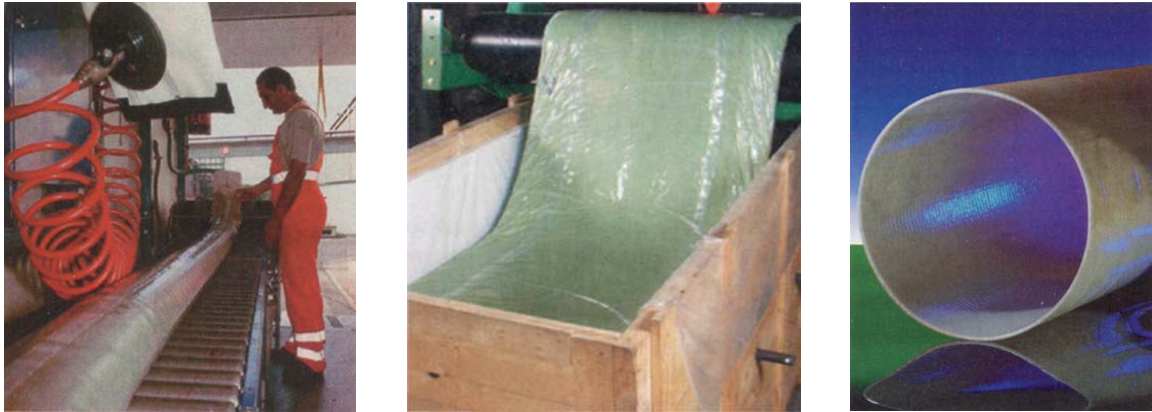
Bild 52: Laborbedingungen in der Werksfertigung

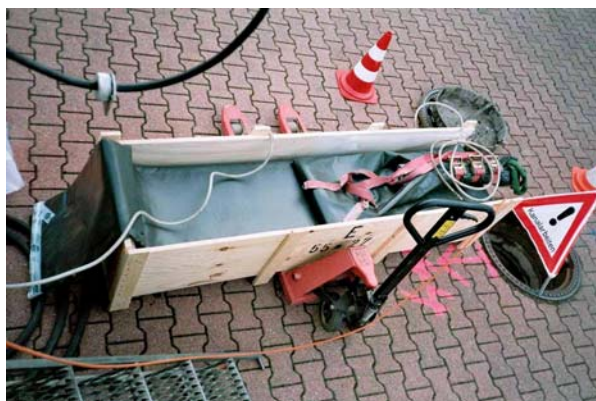
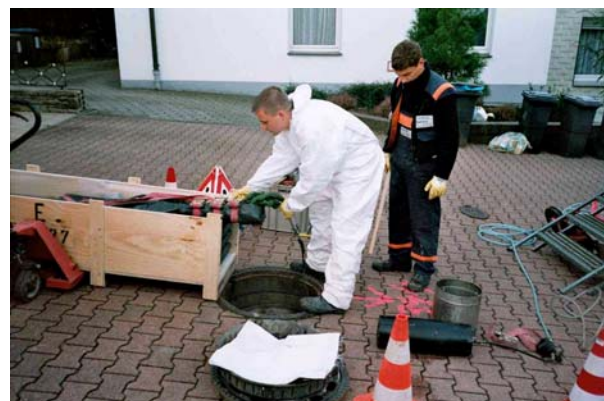
Bild 53: Schlauchliner aus werksseitiger Herstellung unmittelbar vor dem Einbau

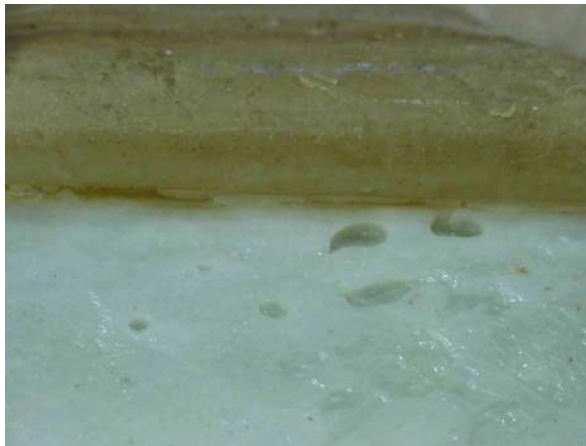
a) Luftnester unter Außenfolie

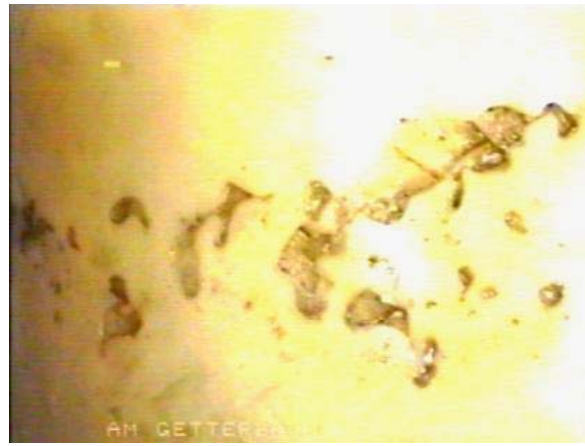
b) Luftnester sichtbar auf innerer Rohrwandung

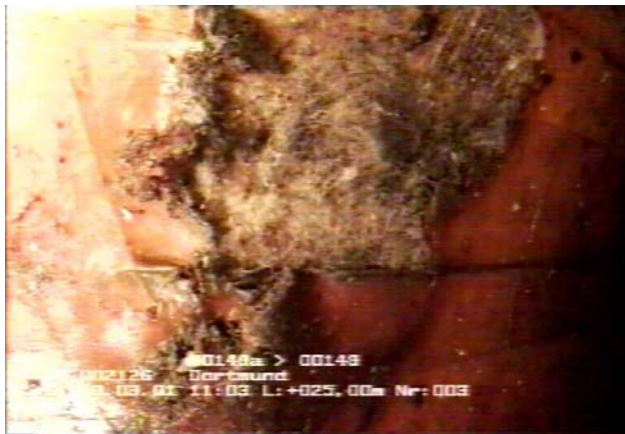
Bild 55: Freiliegende Fasern

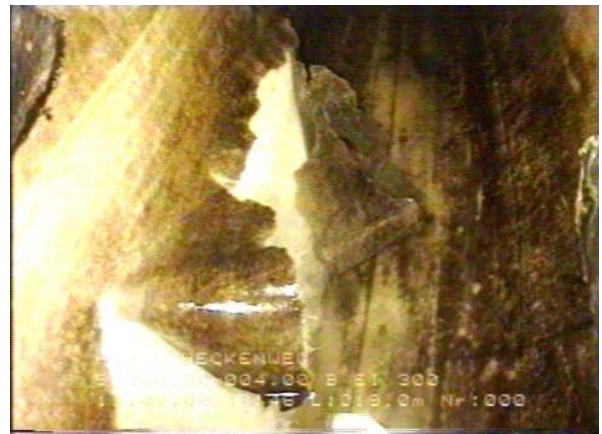
Bild 56: Ablösung der Innenfolie

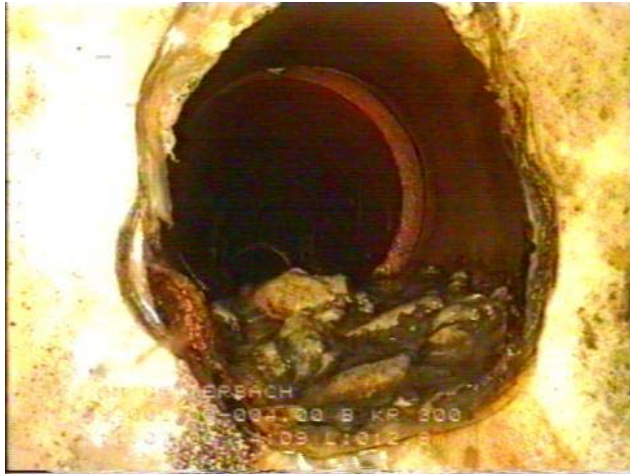
Bild 57: Nicht sanierter Einbindungsstelle

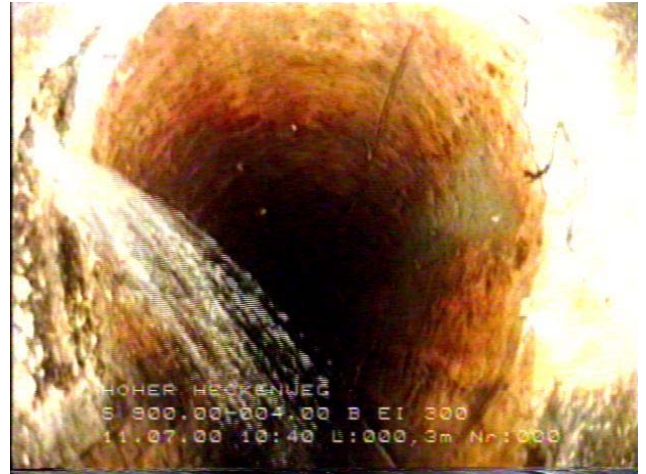
Bild 58: Sichtbar undichte Schachtanbindung

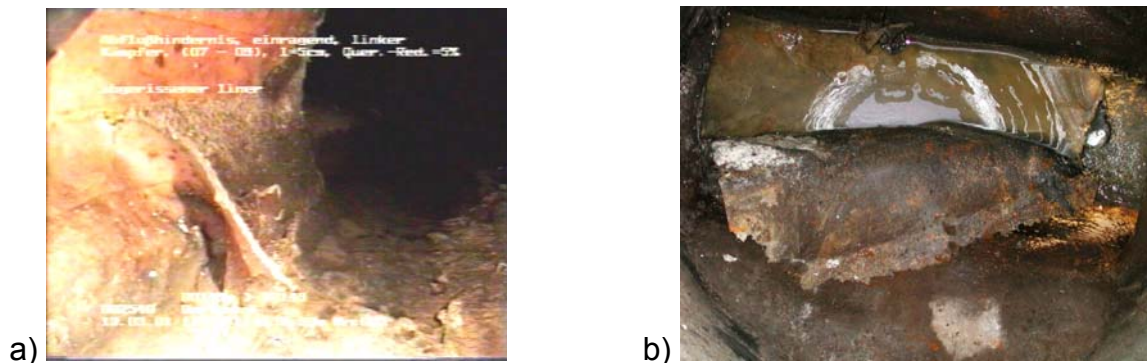
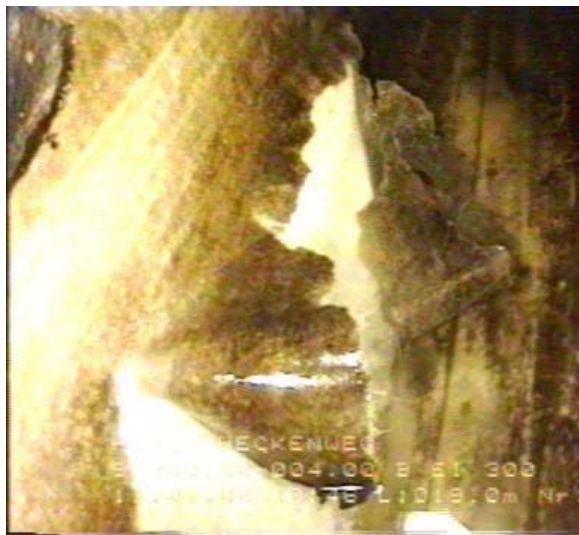
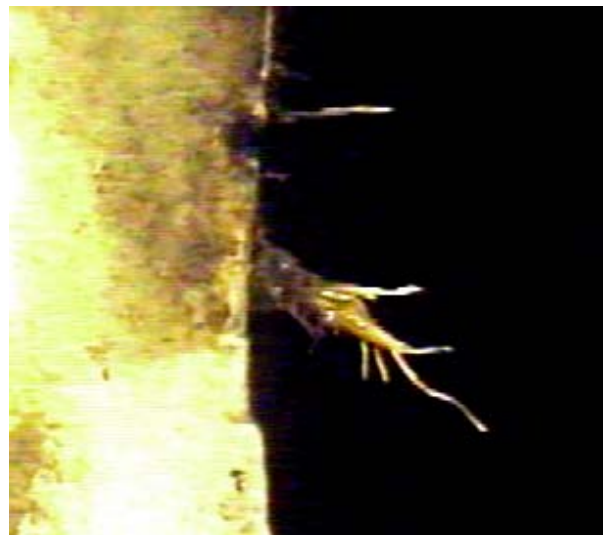
Bild 60: Schäden im Bereich der Schachteinbindung (Bild a) und des Schachtgerinnes (Bild b)
