IKT – Institut für
Unterirdische Infrastruktur

Einsatz eines neuartigen Verfahrens zur Zustandserfassung von Hausanschluss- und Grundleitungen bei Netzbetreibern in NRW

- Kurzbericht-
Akz. 54.3-4.11-809/03

Gelsenkirchen, Mai 2005

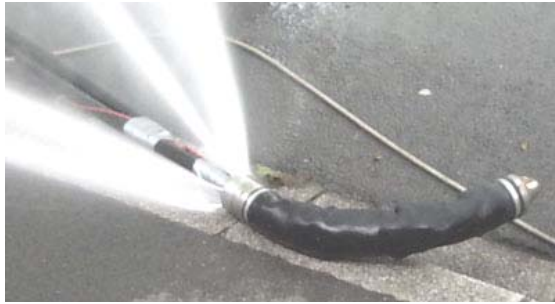
Abb. 1: Göttinger-ZK-Kanalwurm 70 mm Durchmesser mit Hochdruck-Spüleinsatz

Der Göttinger-ZK-Kanalwurm wird derzeit in zwei unterschiedlichen Größen gefertigt (s. Abb. 1 und Abb. 2). Für das größere Modell, rund 500 mm lang mit einem Außendurchmesser von ca. 70 mm, wird der Einsatzbereich vom Hersteller mit DN 100 bis DN 200 angegeben. Für das kleinere Gerät, rund 400 mm lang mit einem Außendurchmesser von ca. 50 mm, ist der Einsatzbereich auf DN 80 bis DN 150 festgelegt. Das zur Zeit aktuelle Modell des kleinen Kanalwurms ist mit einer Axialkamera mit automatischer horizontaler Bildausrichtung und das aktuelle Modell des großen Kanalwurmes mit einer Dreh-Schwenkkopf-Kamera (schwenkbar ab DN 125) ausgestattet. Eine zusätzliche Front-Spüleinrichtung des Modells mit Dreh-Schwenkkopf-Kamera soll eine Säuberung der Linse ermöglichen.

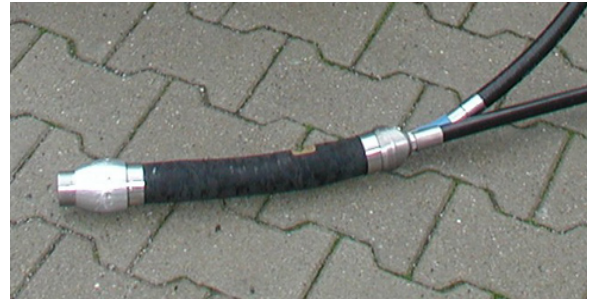
Abb. 2: Göttinger-ZK-Kanalwurm 50 mm Durchmesser mit Hochdruck-Spüleinsatz
