Kurzbericht

**Entwicklung eines Prüfverfahrens  
für Schachtkopfmörtel**

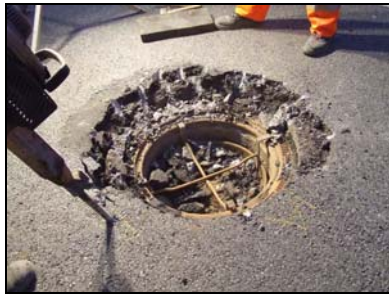
Abb. 2: herkömmliche Freilegung einer Mörtelfuge

Um den Aufbau der sanierten Schachtabdeckungen analysieren und nicht sichtbare Schädigungen im Bereich der Mörtelfuge untersuchen zu können, wurden 20 der 22 inspizierten Schachtabdeckungen mit dem darunter befindlichen Mörtel freigelegt (vgl. Abb. 2, Abb.3, Abb. 4). Hierbei konnte nun festgestellt werden, ob sich der Mörtel auch in nicht sichtbaren Bereichen befindet, z.B. hinter der Schachtwand oder unterhalb der Straßendecke im Umfeld der Schachtabdeckung.

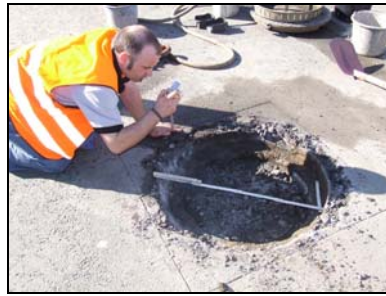
Abb. 3: Inspektion einer freigelegten Mörtelfuge

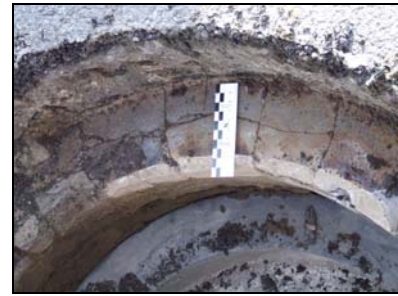
Abb. 4: freigelegte Mörtelfuge mit Rissen

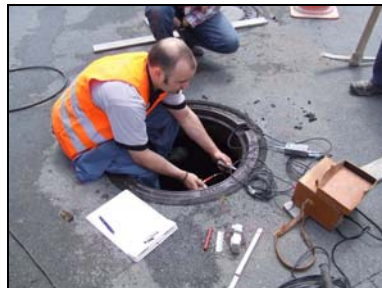
Abb. 6: Ultraschalluntersuchung mittels Ringmessung

Im Zuge der Inspektion des Schachtkopfes wurden im Bereich der Mörtelfuge Ultraschallmessungen durchgeführt (vgl. Abb. 6). Das verwendete Ultraschallmessgerät (vgl. Abb. 7) besteht im Wesentlichen aus den Prüfkörpern (Sender und Empfänger), die eine Übertragung des Impulses auf das Bauteil gewährleisten, und der Laufzeitmessung, die in das Gerät integriert ist. Für die Ultraschallmessung wurde ein Messraster auf der Innenseite der Mörtelfuge angezeichnet (vgl. Abb. 5).

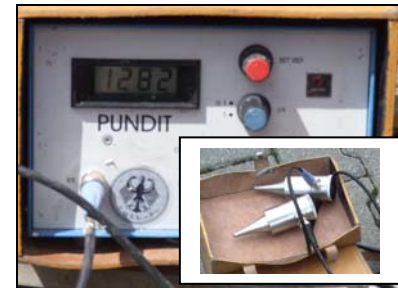
Abb. 7: Ultraschallmessgerät mit Sender und Empfänger

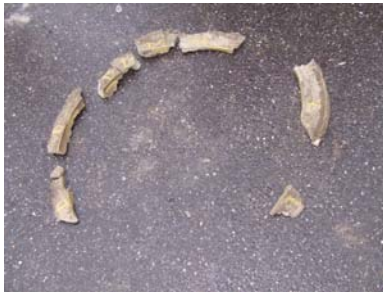
Abb. 9: Markierte Bruchstücke einer Mörtelfuge

Im Anschluss an die Insitu-Untersuchungen wurde der Schachtkopf soweit freigelegt, dass eine Entnahme von Mörtelproben erfolgen konnte (*Abb. 9, 10*). Im Labor wurden aus den entnommenen Proben Probewürfel mit den Kantenlängen von 20 cm bis 50 cm hergestellt, um die Druckfestigkeit ermitteln zu können (*Abb. 11*).

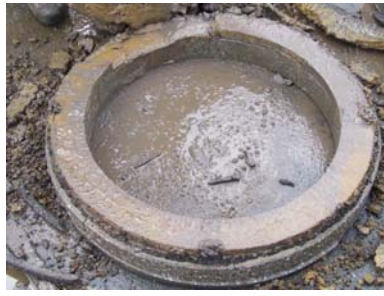
Abb. 10: Ausgebohrte Schachtabdeckung mit Mörtelfuge und Ausgleichsring

Die entnommenen Proben des Ausgleichsringes mit anhaftender Mörtelfuge (vgl. Abb. 10) von drei Schächten wurden im Labor in Kreissegmente gesägt und als Probekörper für die Frostprüfung verwendet (vgl. Abb. 12). Bei der Prüfung der entnommenen Kreissegmente auf Frost-Tausalz-Widerstand wurde sowohl nach dem CDF-Verfahren mit 3%-NaCl-Lösung [6] als auch nach einem modifizierten CDF-Verfahren mit 1%-NaCl-Lösung getestet.

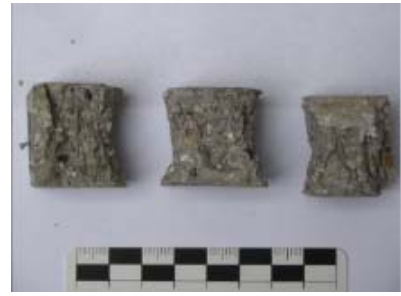
Abb. 11: Mörtelfuge mit darunter liegendem Ausgleichsring

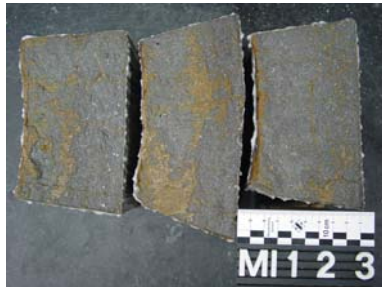
Abb. 12: Serie Schacht 5 nach 28 FTW in 3%igeer NaCl-Lösung

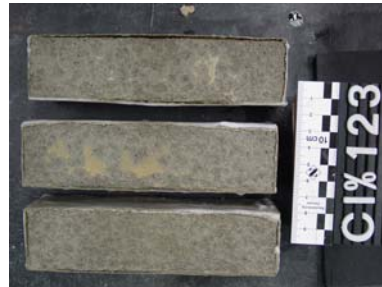
Abb. 13: Serie Schacht 9 Mörtel C nach 28 FTW in 13%iger NaCl-Lösung

Die Prüfkörperherstellung erfolgte abweichend von der CDF-Prüfvorschrift mit Normprismenschalung, so dass Prüfkörper der Geometrie 40 x 40 x 160 mm entstanden (vgl. Abb. 13). Aufgrund der geringen Korngröße der verwendeten Gesteinskörnung – Sand – ist eine Reduzierung einer Seitenlänge vertretbar und wegen der ergänzenden Prüfung im Rahmen der Eignungs- und Güteprüfungen – Druck- und Biegezugfestigkeit - ist die Verwendung dieser Geometrie vorteilhaft.

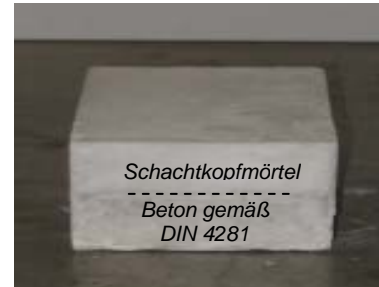
Abb. 14: Verbundprobekörper (Seitenansicht) nach Herstellung

Bei dem Verbundprobekörper handelt es sich um einen idealisiertes Probestück, das in etwa den Abmessungen einer Mörtelfuge entspricht. Gleichzeitig wurde hierbei der Einfluss einer Oberflächenbehandlung des Untergrundes (Beton) berücksichtigt. Einige der Oberflächen wurden aufgeraut bzw. mit einer Haftbrücke versehen.

neuen Mischung des Mörtels zeitversetzt um zwei Wochen hergestellt. Die beiden Prüfergebnisse beinhalten somit die Prüfstreuung aus Herstellung, Lagerung und Prüfung. Um das Verbundverhalten von Mörtel und Beton nach einer Bewitterung überprüfen zu können, wurde zusätzlich eine Prüfung auf Frost-Tausalz-Widerstand an im Labor hergestellten Verbundprobekörpern mit den Abmessungen 165 \* 95\* 100 mm durchgeführt, die aus einer 5 cm dicken Mörtelschicht und Betonschicht bestehen (vgl. Abb. 14).

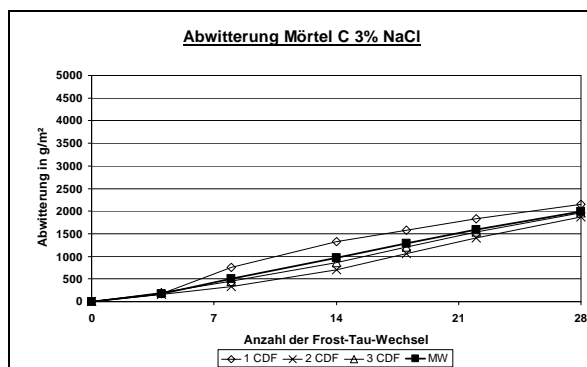
Abb. 15: Abwitterungsverlauf der CDF-Prüfung Mörtels C in 3%iger NaCl-Lösung (28 FTW)

Die Frost-Tausalz-Untersuchungen mit dem CDF-Test gemäß bestehender Prüfvorschrift (3%ige NaCl-Lösung, 28 Frost-Tau-Wechsel) an sowohl vor Ort entnommenen Proben als auch an im Labor hergestellten Proben zeigen, dass die Mörtel die Anforderungen des Straßen- und Wasserbaus hinsichtlich Witterungsverhalten größtenteils nicht erfüllen (vgl. Abb. 15). Die mittlere Abwitterung darf einen Grenzwert von 1500 g/m<sup>2</sup> nicht überschreiten. Außerdem darf eine obere 5%-Fraktile von 1800 g/m<sup>2</sup> nicht erreicht werden [7].

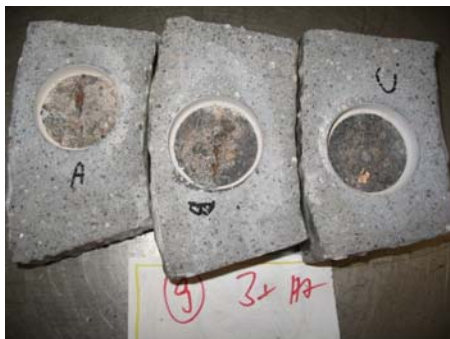
Abb. 17: Haftzugprüfungen an bewitterten Probekörpern

Bei der optischen Inspektion mit anschließender Freilegung wurde insbesondere der Kontaktbereich Mörtel-Beton bzw. Mörtel-Guss als Schwachstelle identifiziert. Bereits in [4] wurde angeführt, dass der Wasserentzug im Kontaktbereich Mörtel-Beton die Festigkeitsentwicklung im Mörtelgefüge beeinträchtigen kann. Für die Verbundeigenschaften zwischen dem Betonausgleichring und der Mörtelfuge wurde nun die Haftzugfestigkeit gemäß DIN 1048, Teil 2 [9] im Verbund geprüft. Für die Prüfung wurden sowohl die Kreissegmente des Ausgleichsringes mit anhaftender Mörtelfuge (vgl. Abb. 18) als auch die im Labor hergestellten Verbundprobekörper (Mörtel – Beton) verwendet. Die Ermittlung der Haftzugwerte wurde sowohl für unbewitterte Probekörper als auch zuvor bewitterte Probekörper (vgl. Abb. 17) durchgeführt.

Im Rahmen der Untersuchungen wurde deutlich, dass die Haftzugwerte innerhalb einer Prüferie der ausgebauten Kreissegmente und der hergestellten Verbundprobekörper starke Unterschiede aufweisen. Die Streubreiten der Prüfergebnisse sind signifikant, insbesondere da ca. 1/3 der Probekörper nicht prüfbar war, weil bereits bei der Ringnuterstellung ein Verbundversagen auftrat.

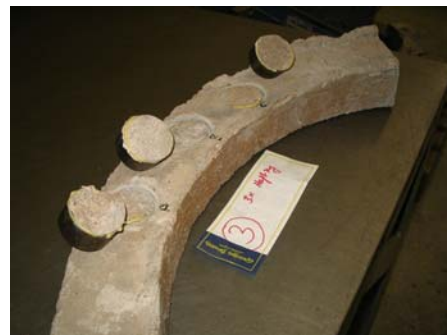
Abb. 18: Haftzugprüfungen an ausgebauten Kreissegmenten

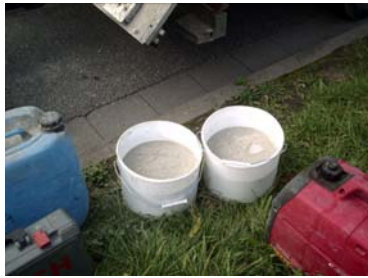
Abb. 19: 1. Arbeitsschritt:  
Arbeitsvorbereitung

1. Arbeitsschritt: Arbeitsvorbereitung (Abb. 19)

- *Untergrundvorbereitung (Säubern, Vornässen, etc.)*
- *Abschätzung bzw. Ermittlung der benötigten Menge an Mörtel*
- *Wiegen, Abmessen und Bereitstellen der für das Mischungsverhältnis erforderliche Mengen an Trockenmörtel und Anmachwasser*

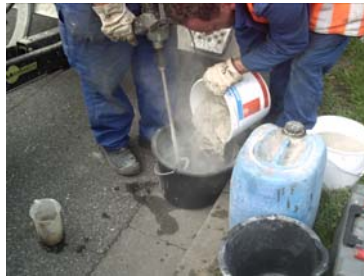
Abb. 20: 2. Arbeitsschritt:  
Mischvorgang

## 2. Arbeitsschritt: Mischvorgang (Abb. 20)

- Mischen von Trockenmörtel und Anmachwasser mit dem vom Hersteller empfohlenen Mischwerkzeug (Quirl, Kelle, etc.) unter Einhaltung der vorgegebenen Mischzeit

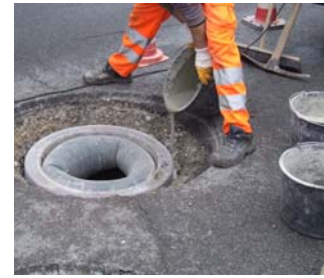
Abb. 21: 3. Arbeitsschritt:  
Verarbeitung

## 3. Arbeitsschritt: Verarbeitung / Nachbehandlung (Abb. 21)

- zügige Verarbeitung des Mörtels unter Berücksichtigung der vorgegebenen Verarbeitungszeit
- ggf. Entfernen von Schalungselementen nach Erhärtung des Mörtels
- ggf. Nachbehandlung (Schutz der Oberflächen durch Folie etc.)

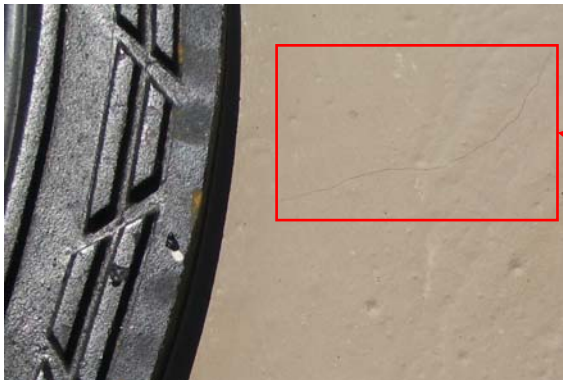
Abb. 22: Rissbildung unmittelbar nach Verguss

Im Rahmen einer Eignungsprüfung ist zudem eine Untersuchung auf Quellen und Schwinden durchzuführen. Hierbei sollten unmittelbar bereits nach Erhärtung des Mörtels (1h bzw. 2h) Quell- und Schwindmessungen durchgeführt werden, da bereits in [4] festgestellt wurde, dass bei schnell erhärtenden Mörteln die größte Volumenverringerng innerhalb der ersten 24 h erfolgt. Die DIN 52450 [12] sieht lediglich Quell- und Schwindmessungen nach 24 h vor. Auch die im Rahmen der Prozessanalyse beobachtete

Rissbildung unmittelbar nach Verguss des Mörtels ist möglicherweise auf Schwind- und Quellverformungen zurückzuführen (Abb. 22).
