Dipl.-Ök. Roland W. Waniek, Dipl.-Ing. Dieter Homann, M.Sc. Barbara Grunewald
IKT – Institut für Unterirdische Infrastruktur gGmbH

Rękaw renowacyjny staje się europejski

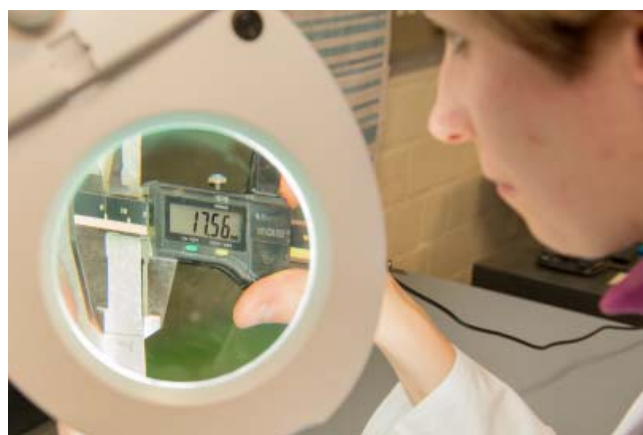
Fot. 2. Precyzyjną suwmiarką dokonano pomiarów grubości laminatu oraz wierzchniej warstwy czystej żywicy

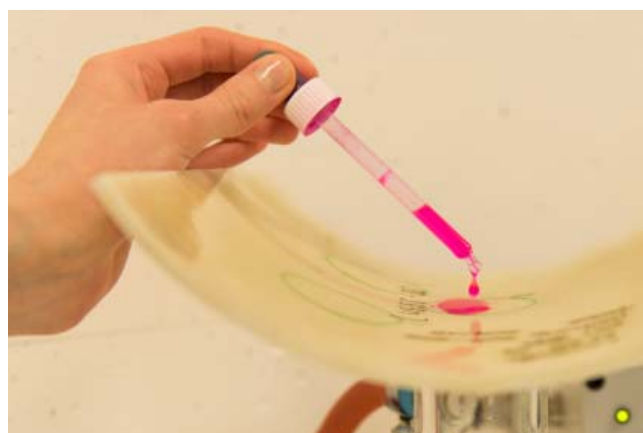
Fot. 3. Pomiar szczelności rękawa

Przy próbach szczelności wodą dla linerów na bazie filcu przewidziane są dwa warianty. Z nacięciem oraz bez nacięcia wewnętrznej folii. Ten drugi wariant został wybrany dla wykładzin, dla których dopuszczenie DIBt, a w Holandii certyfikat KOMO, określa folię wewnętrzną jako integralną część rękawa, mającą wpływ na szczelność. Przy innych linerach filcowych, jak dotychczas, folia wewnętrzna była nacinana. Wykładziny na bazie tkanin szklanych badane są tylko jedną metodą, gdyż po zakończeniu instalacji w kanale nie mają folii wewnętrznej.
