IKT-Warentest „Hausanschluss-Stutzen“

AWADOCK POLYMER CONNECT

W0028 - Test 1: IKT-Warentest

„AWADOCK POLYMER CONNECT (Einbau mit AWADOCK Lochsäge Modell April 2010) der REHAU AG & Co.“

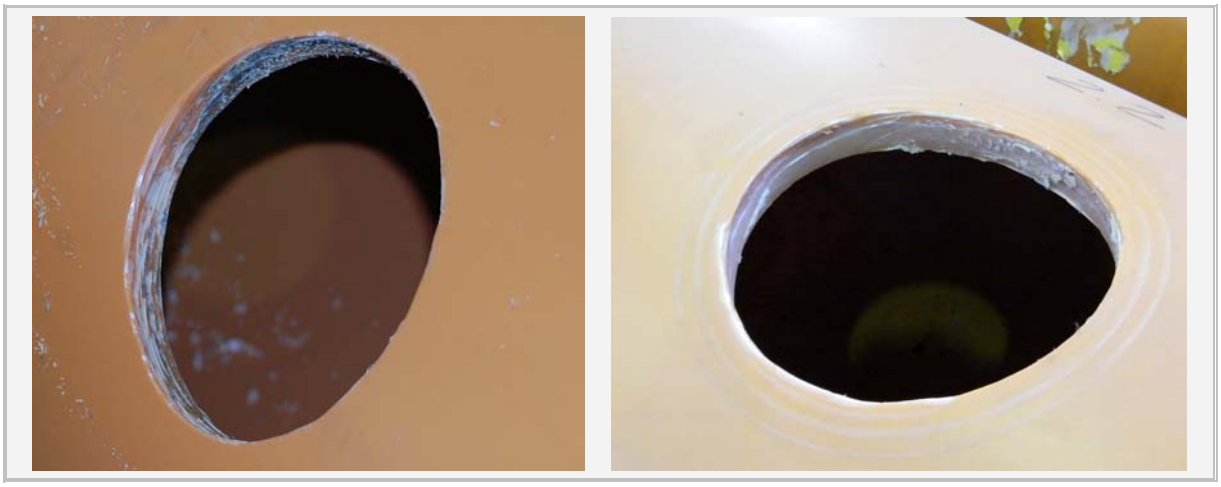
Der Einbau der AWADOCK POLYMER CONNECT - Stutzen erfolgte entsprechend der Einbauanleitung des Herstellers unter Verwendung des erforderlichen Montageschlüssels. Die Begutachtung der Stutzen nach dem Einbau zeigte ein optisch einwandfreies Ergebnis. Eine manuelle Prüfung bestätigte den festen Sitz der Stutzen in den Bohrlöchern. Allerdings waren bei den Kernbohrungen in den PP-Rohren mit einer Wandstärke von ca. 26 mm Schwierigkeiten entstanden. Da die Bohrkrone während des Bohrens erhitze, mussten die Bohrungen mehrmals unterbrochen werden. Im Ergebnis entstanden ungleichmäßige Bohrlöcher mit deutlichen Riefen im Wandungsbereich (vgl. Abb. 9). Sechs von neun Bohrlöchern lagen außerhalb der Bohrlochtoleranzen von 162 +/- 1 mm.

Abb. 9: Ungleichmäßige Bohrlöcher

Acht von neun AWADOCK POLYMER CONNECT – Stutzen waren bei der Dichtheitsprüfung unmittelbar nach dem Einbau dicht. Einer der Stutzen, dessen Bohrung mit maximal 164,9 mm Durchmesser rund 2 mm außerhalb der Toleranzen lag, war bei der Prüfung undicht.
