IKT-Warentest

„Janßen-Stutzensanierung mit Harz“

- Februar 2006 -

W0003: IKT-Warentest „Janßen-Stutzensanierung mit Harz“

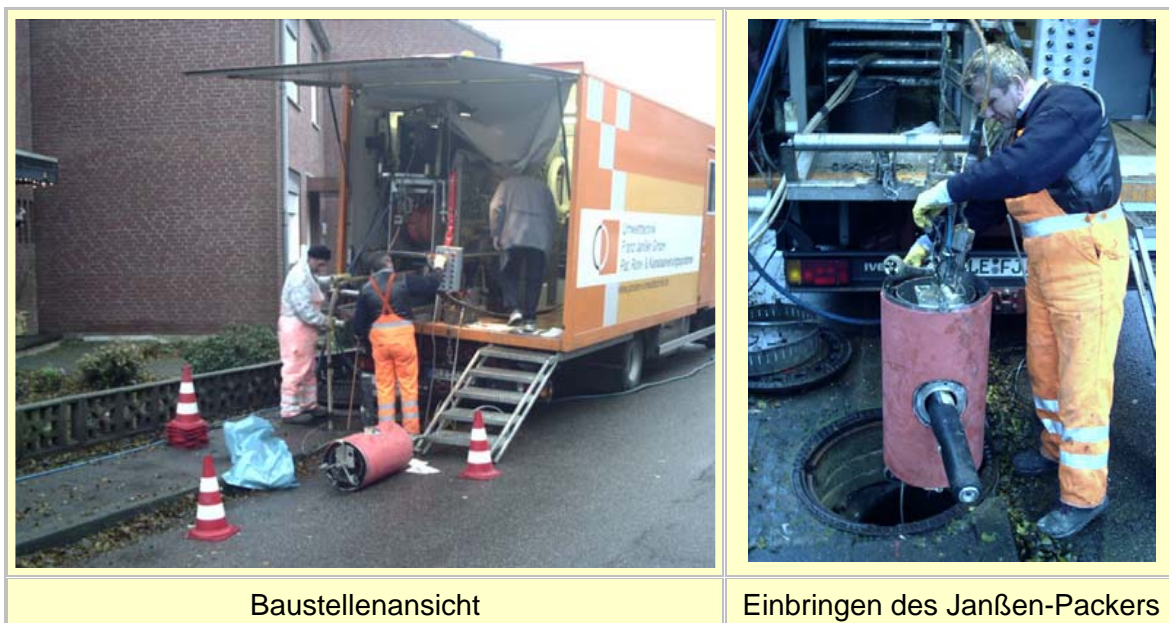
Abb.7: Baustellen-Untersuchung

Die Baustellen-Untersuchungen dienen zur Erfassung der Handhabbarkeit des Verfahrens in bestehenden Kanalnetzen unter In-situ-Bedingungen (Verkehr, Wetter, Zeitdruck). Die Untersuchung der Janßen-Stutzensanierung mit Harz fand am 20. Dezember 2005 in Goch, Bleichstraße, statt.

Der Gesamteindruck der Maßnahme wurde eingeschätzt. Die gesamte Reparaturdurchführung wurde dokumentiert, so z. B. auch wie etwaige Probleme vor Ort gelöst wurden. Der optische Eindruck des Reparaturergebnisses wurde eingeschätzt. Hierzu diente auch die Auswertung der von der Umwelttechnik Franz Janßen GmbH während der Reparatur erstellten Foto-Dokumentation. Einflüsse auf den Kanalbetrieb während der Reparaturdurchführung wurden aufgenommen.
