IKT-Warentest „Janßen-Stutzensanierung mit Mörtel“

W0003: IKT-Warentest „Janßen-Stutzensanierung mit Mörtel“

Gelsenkirchen, Februar 2006

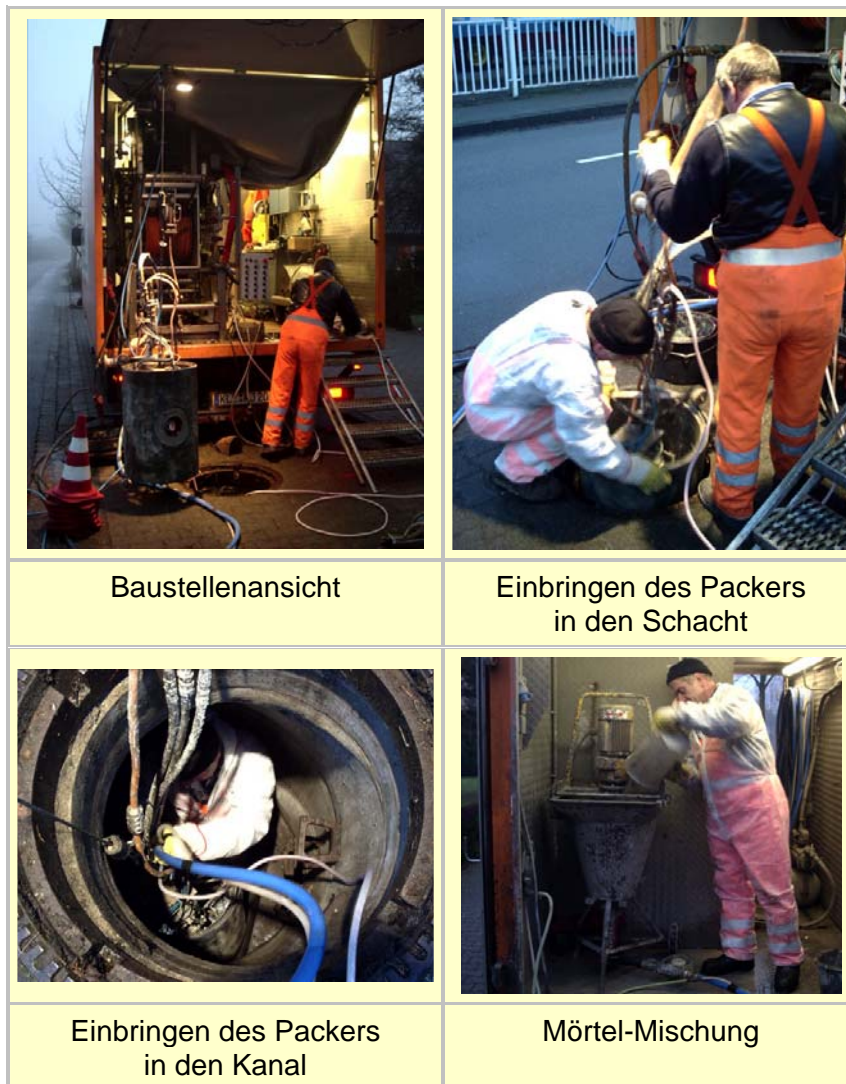
Abb.6: Eindrücke von der Baustelle

Die Baustellen-Untersuchungen dienten zur Erfassung der Handhabbarkeit des Verfahrens in bestehenden Kanalnetzen unter In-situ-Bedingungen (Verkehr, Wetter, Zeitdruck). Die Untersuchung der Janßen-Stutzensanierung mit Mörtel fand am 20. Dezember 2005 in Uedem, Mühlenstraße/Kirselsstraße, statt.

Der Gesamteindruck der Maßnahme wurde eingeschätzt. Die gesamte Reparaturdurchführung wurde dokumentiert, so z. B. auch wie etwaige Probleme vor Ort gelöst wurden. Der optische Eindruck des Reparaturergebnisses wurde eingeschätzt. Hierzu diente auch die Auswertung der von der Umwelttechnik Franz Janßen GmbH während der Reparatur erstellten Foto-Dokumentation. Einflüsse auf den Kanalbetrieb während der Reparaturdurchführung wurden aufgenommen.
