Ökologische Auswirkungen von Wurzeleinwuchs in Abwasserkanälen und –leitungen und ökonomische Maßnahmen zur Schadensvermeidung und Sanierung

Endbericht März 2001

Im Auftrag von GELSENKANAL, Gelsenkirchen

Institut für unterirdische Infrastruktur

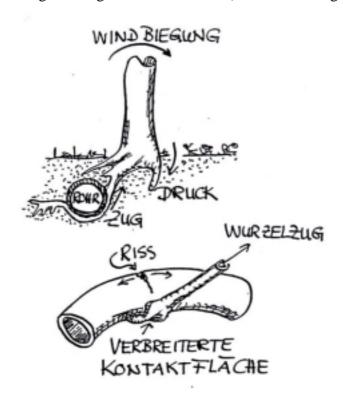
Abbildung 4: Schädigung einer Rohrleitung infolge Windbelastung [18]

Treffen Wurzeln bei Ihrem Wachstum auf Hindernisse, wie z.B. Leitungen, können diese von den Wurzeln umschlossen werden. Beim weiteren Wachstum ist die Wurzel bemüht die Kontaktspannung im gesamten Querschnitt konstant zu halten. Im Kontaktbereich gelingt der Wurzel dies durch eine Vergrößerung der Kontaktfläche (siehe Abbildung 4).

Dynamisch wirkende Windlasten können nun die umschlossenen Leitungen zusätzlich belasten. Werden die zusätzlichen Lasten vom Rohrwerkstoff toleriert, besteht keine Gefahr für die umwurzelten Leitungen. Ist dies nicht der Fall, so kann es zu Schäden an den Leitungen kommen.

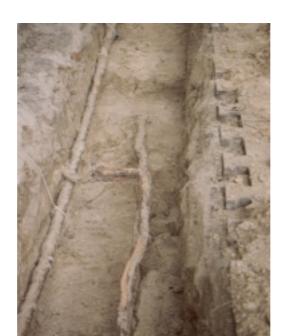
Abbildung 9: Wurzelwachstum entlang eines Leitungsgrabens [10]

Im Zusammenhang mit der Versiegelung der Oberfläche ist auch die Herabsetzung der Bodendurchlüftung durch Verdichtung zu berücksichtigen. An Aufgrabungen wurde das Abzweigen von Wurzeln an der Grenze zur Packlage der asphaltierten Straßendecke beobachtet [11]. In den betrachteten Fällen (Linde) wurde in dem stark verdichteten Bereich unter der Tragschicht kein Wurzelwuchs mehr beobachtet. Da nach DIN EN 1610 [14] Leitungen in ein künstliches Umfeld aus mittleren bis groben Sanden zu verlegen sind, bieten sich stattdessen Leitungsgräben für das Wurzelwachstum in besonderem Maße an.

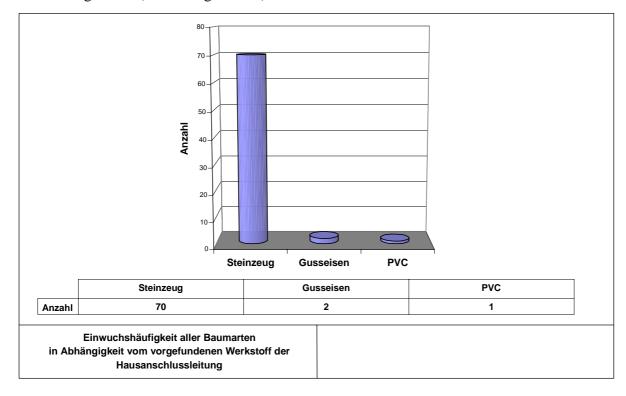
Diagramm 1: Einwuchshäufigkeit aller Baumarten in Abhängigkeit vom vorgefundenen Rohrwerkstoff

Die Prinzipskizze in Abbildung 22 a) stellt den Aufbau dar. Statt der in der Abbildung dargestellten Ausführung mit einer Beton oder Tonwulst wurden die Rohre ebenfalls mit einer Wulst aus Teer oder Bitumen zusätzlich ummantelt (Abbildung 22 b)). Zweimal wurde die Leitung als aus Gusseisen (Grauguss) bestehend identifiziert. In einem Fall wurde der Werkstoff PVC genannt (siehe Diagramm 1).

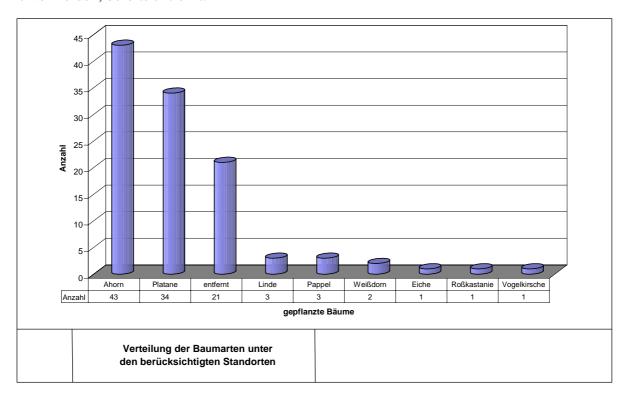
Diagramm 2: Verteilung der Baumarten unter den berücksichtigten Standorten

An 21 Standorten wurden keine Bäume mehr vorgefunden. Sie wurden, um weiteren Schaden zu vermeiden, bereits entfernt.

Auffallend ist die in Diagramm 2 zu erkennende Häufung der Einwüchse bei Bäumen der Gattung Ahorn und Platane, die einen Gesamtanteil von 87 % (77 Fälle) ausmachen. Ahorn ist mit 49 % (43 Fälle) der am häufigsten einwachsende Baum. Beide Baumarten werden als besonders resistent gegen Umweltbelastungen beschrieben und daher häufig angepflanzt. Eine Korrelation zu der Verteilung der in Gelsenkirchen angepflanzten Bäume konnte nicht untersucht werden, da keine zuverlässigen Zahlen über gepflanzte Bäume unterschiedlicher Gattungen vorlagen.

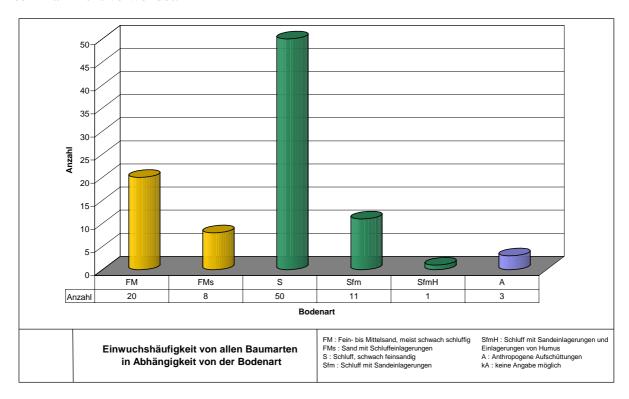
Diagramm 3: Einwuchshäufigkeit von allen Baumarten in Abhängigkeit von der Bodenart

Bei Ahornbäumen lässt sich nach den bisherigen Ergebnissen kein Zusammenhang zwischen Einwuchshäufigkeit und der vorgefundenen Bodenart erkennen.

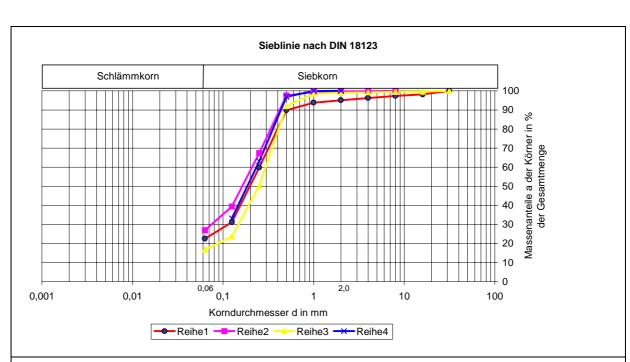
Abbildung 25: Vergleich der Kornverteilungskurven für Boden aus dem Leitungsgraben und gewachsenen Boden

Während einer Sanierung in offener Bauweise wurden sowohl aus dem anstehenden Boden als auch aus dem Leitungsgraben Bodenproben entnommen. Die Kornverteilungskurven lassen den Schluss zu, dass für die Verfüllung des Leitungsgrabens der vorher entnommene Boden verwendet wurde (siehe Abbildung 25). Alle Bodenproben lassen sich dem Hochflutbzw. Flugsand der geologischen Karte zuordnen (Abbildung 24). Ersatzboden wurde in diesem Fall nicht verwendet.

Reihe 1: gewachsener Boden, oberhalb des Anschlusskanals, 5m vom Haus Reihe 2: gewachsener Boden, oberhalb des Anschlusskanals, 7m vom Haus Reihe 3: verfüllter Boden, Leitungszone ca. 1,5m vom Haus, Kanalsohle Reihe 4: verfüllter Boden, Leitungszone ca. 1m vom Haus, Kanalsohle

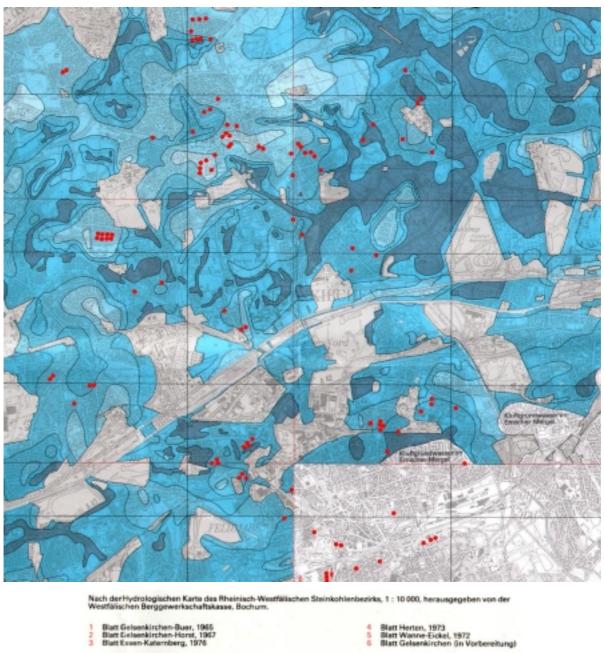
Abbildung 26: Flurabstände des Grundwassers und gemeldete Wurzeleinwüchse für das Stadtgebiet von Gelsenkirchen

Abbildung 26 zeigt die verwendete Flurabstandskarte des Grundwassers für das Stadtgebiet von Gelsenkirchen. Die Lage der gemeldeten Wurzeleinwüchse in Anschlusskanäle bzw. Grundleitungen sind mit einem roten Punkt (•) gekennzeichnet. Auffallend ist die Häufung der gemeldeten Einwüchse im Norden des Stadtgebietes.

Den Standorten wurden Flurabstände in Intervallen von 0 - 1.5 m; 1.5 - 3 m; 3.0 - 5.0 m; 5.0- 10,0 m oder über 10 m zugeordnet. Aufgrund der industriellen Prägung des Stadtgebietes von Gelsenkirchen konnten zu 27 Baumstandorten keine Flurabstände angegeben werden.

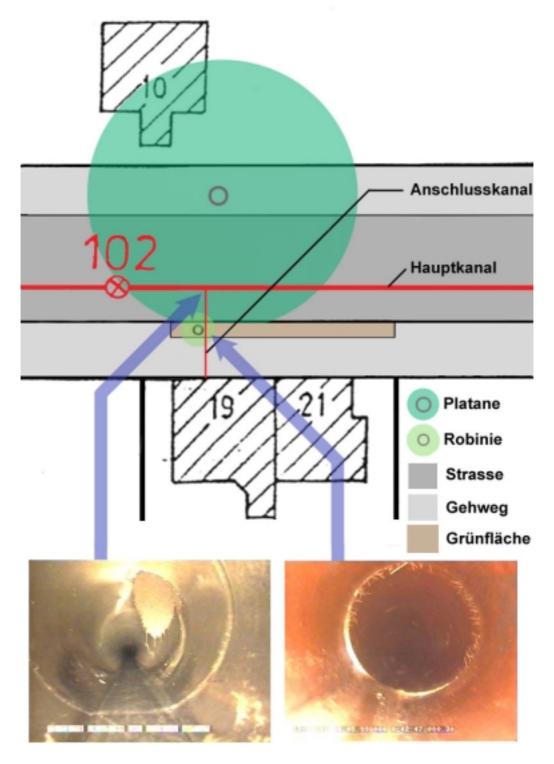
Abbildung 29: Benennung des schadenverursachenden Baumes

Abbildung 29 zeigt eine Draufsicht des Schadenfalls bei der Sanierung 4. Zu erkennen ist die vorhandene Bebauung (Hausnummern 10, 19 und 21), die Lage des betroffenen Anschlusskanals sowie des zugehörigen Hauptkanals. Zusätzlich sind die angetroffenen Bäume (Platane und Robinie) mit ihren Baumkronen maßstabsgerecht eingezeichnet. Exemplarisch sind zwei Schadenbilder mit Ihrer Lage in den beiden Kanälen hinzugefügt worden. Das erste Bild gibt den Einwuchs im Bereich des Stutzens wieder. Das Zweite einen Einwuchs im Anschlusskanal.

Die Einwuchsintensität nahm an den untersuchten Muffen der Hausanschlussleitung mit größerer Nähe zur Platane zu. Die legt nahe, dass es sich bei dem schadensverursachenden Baum auch um diese Platane handeln könnte. Für eine exakte Bestimmung des schadenverursachenden Baumes ist die Verschneidung der Position des Baumes und des Kronendurchmessers im Raum mit den Positionen der vorgefundenen Schäden notwendig. Ansonsten würde im Zweifelsfall die auf dem Anschlusskanal stehende Robinie gefällt.

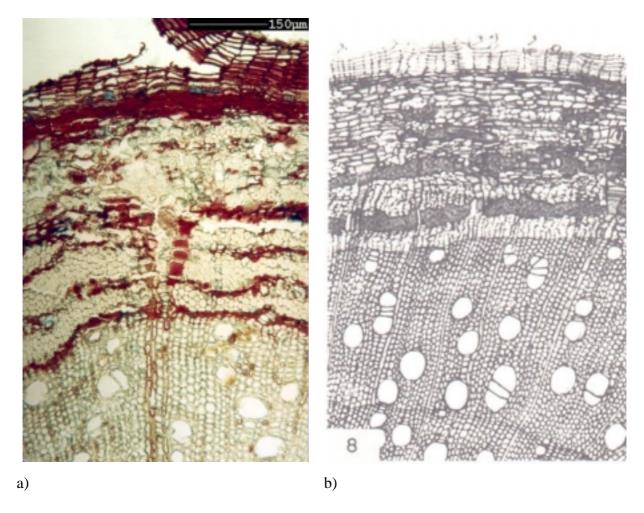
Abbildung 31: a) Querschnitt Ahornwurzel aus Leitungsgraben, Gelsenkirchen

Wie Abbildung 31 a) zeigt, lässt sich im peripheren Bereich des Querschnittes einer bereits mehrjährigen, verholzten Wurzel die Aufeinanderfolge von Hart- und Weichbast als Abfolge stark und weniger stark rot gefärbter Bereiche erkennen. Daneben lässt sich im zentralen Bereich der Wurzel (Xylem) anhand der Anordnung von Leitelementen (großlumige Zellen) und den umgebenden Zellen, eine deutliche Übereinstimmung mit der Vergleichsabbildung (Abbildung 31 b)) der Literatur [12] bestätigen.

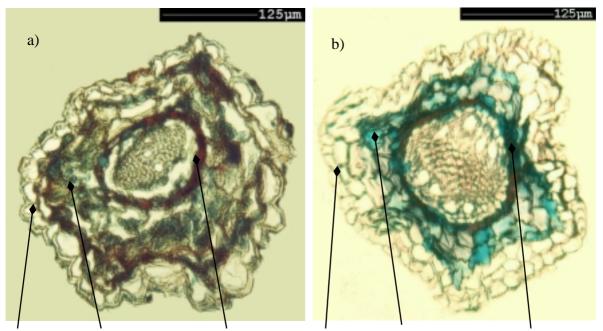
Abbildung 32: a) Querschnitt Faserwurzel Leitungsgraben

Der zentrale Teil des Wurzelquerschnittes wird von einer ringförmigen Zellschicht, der Endodermis, als inneres Abschlussgewebe begrenzt, die hier (Abbildung 32 a), Abbildung 32 b)) neben rot gefärbtem Holzanteil in den Wänden auch blau gefärbte Zellen aufweisen.

Der zentrale Teil wird von einem Leitbündelstrang eingenommen, dessen Gewebe hier keine rot anfärbbare Ein- oder Auflagerung zeigt.

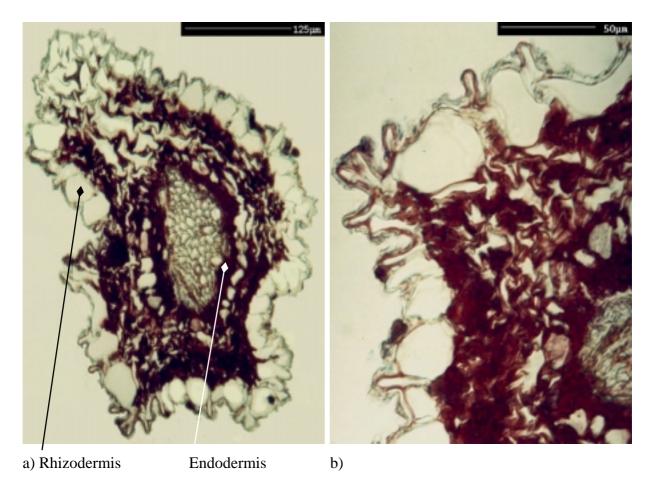
a) Übersicht des Wurzelpräparats aus der Muffe Abbildung 33:

Im Gegensatz zu Abbildung 32 a) und Abbildung 32 b) fällt hier auf, dass die gesamten Zellen im Bereich der Rinde frei von Blaufärbung sind. Statt dessen sind hier vermehrt mechanisch stabilisierende Holzein bzw. -auflagerungen an ihrer roten Farbe erkennbar.

Der zentrale Leitbündelanteil ist bei den Präparaten aus den durchwachsenen Muffen durchweg von einer Endodermis mit stark anfärbbaren Einlagerungen begrenzt, die im Gegensatz zu den Proben aus dem Leitungsgraben (Abbildung 32) direkten Kontakt mit den Leitelementen haben.

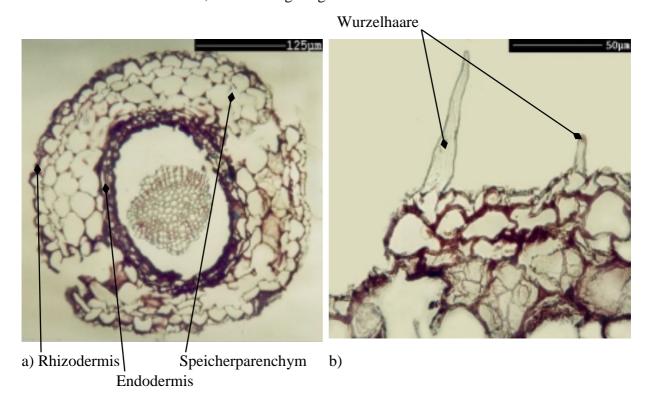
Abbildung 34: a) Übersicht über Faserwurzel aus dem Inneren eines Anschlusskanals

Abbildung 34 a) zeigt einen Querschnitt einer Faserwurzel, die als Probe im Inneren eines Anschlusskanals genommen wurde.

Wie Abbildung 34 b) im Detail erkennen lässt, konnten hier Wurzelhaare nachgewiesen werden. Der Vergleich mit den Querschnitten in Abbildung 33 a) und Abbildung 33 b) zeigt hier eine Rhizodermis mit Zellen, wesentlich geringerer Größe.

Im Bereich des Speicherparenchym lassen sich hier (Abbildung 34 a)) im Gegensatz zu (Abbildung 33 a), Abbildung 33 b)) nahezu kugelförmige Zellen erkennen. Neben diesen, gleichmäßig ausgebildeten Zellen, lassen sich in den Schnitten deutlich Bereiche zerrissener Zellen erkennen, die im Querschnitt gegenüber liegen und einen Kontakt der Rohrinhaltes mit den Endodermiszellen ermöglichen.

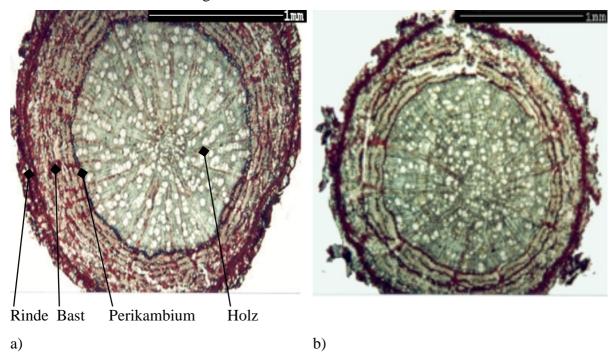
Abbildung 35: a) Präparat einer verholzten Wurzel aus dem Leitungsgraben

Abbildung 35 a) und Abbildung 35 b) zeigen Wurzeln im verholzten Zustand. Das Holz in der Wurzel hat die Funktion gelöste Stoffe zu anderen Stellen des Baumes zu transportieren und sorgt zudem für eine stabile Ausbildung der Wurzel, die für die Verankerung des Baumes im Boden notwendig ist. Die Vergrößerung des Holzanteils bewirkt eine Vergrößerung des Querschnitts in radialer Richtung. Dieses, als sekundäres Wachstum bezeichnete Phänomen führt

bei einem Einwuchs in eine Rohrverbindung zur Vergrößerung der Undichtigkeit. Zusätzlich kann die betroffene Verbindung zerstört werden.

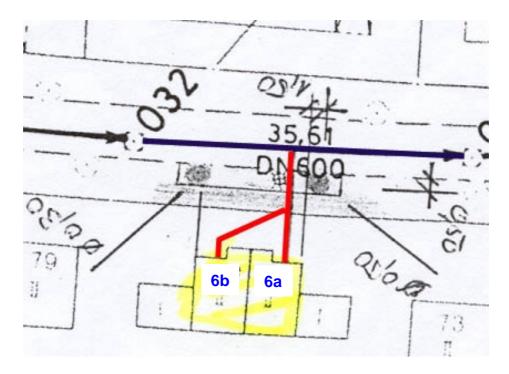
Abbildung 59: Lageplan zweier Häuser mit "Ypsilon"-Anschluss

Der zu sanierende Anschlusskanal entwässert ein Doppelhaus in einen Hauptkanal DN 600 (Mischwasserkanal). Die Haushälfte der Sanierung 6a entwässert dabei in einer geraden Trasse von 13,40 m Länge direkt bis zum Hauptkanal. Der Hausanschluss der Sanierung 6b entwässert dagegen in einer abgeknickten Trasse von 12,00 m Länge in den Anschlusskanal der anderen Haushälfte. Diese Art der Verlegung zweier Anschlusskanäle bezeichnet man als "Ypsilon"-Anschluss.

Nach der TV-Befahrung, der damit verbundenen Längenmessung beider Anschlusskanäle dieses Doppelhausanschlusses (siehe Abbildung 59) und der Dokumentation der seitlichen Zuläufe, wurden mit einer Kettenschleuder (Abbildung 61 g)) die im Kanalverlauf festgestellten Wurzeleinwüchse entfernt.
