Wurzeleinwuchs in Abwasserleitungen und Kanäle

Ruhr-Universität Bochum
Lehrstuhl für Spezielle Botanik und Botanischer Garten
Prof. Dr. Thomas Stützel
Universitätsstraße 150
44780 Bochum

IKT – Institut für Unterirdische Infrastruktur Exterbruch 1 45886 Gelsenkirchen www.ikt.de

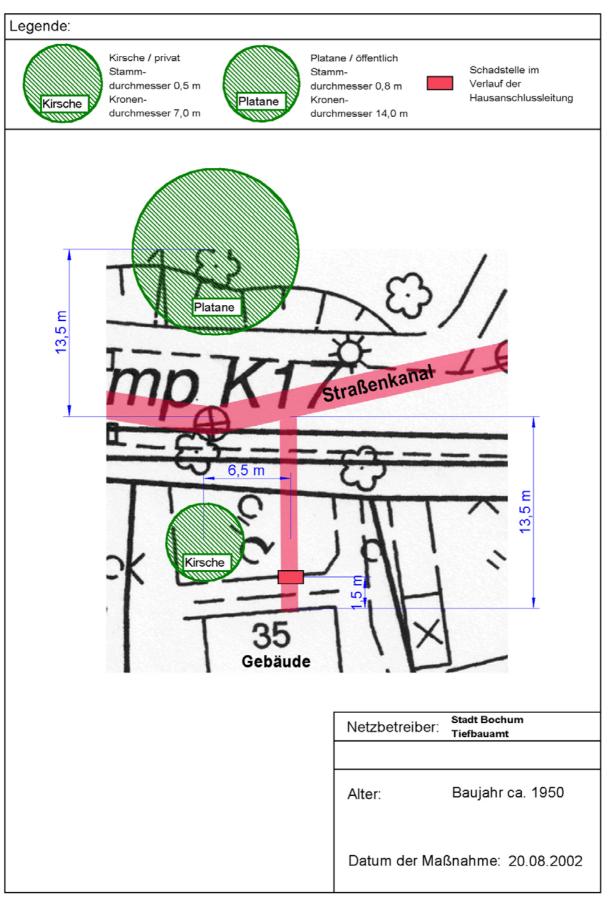
Abb. 39: Übersichtszeichnung der Baumaßnahme Bochum.

Die Baumaßnahme wurde durchgeführt, da Wurzeleinwuchs wiederholter die Hausanschlussleitung verstopft hatte. Das Inspektionsvideo ließ die Verwurzelung einer Rohrverbindung erkennen (Abb. 38). Der Schaden trat 1,5 hinter m dem Revisionsschacht auf (Abb. 39). Das kontinuierliche Gefälle der Leitung war durch eine Absenkung nicht mehr gegeben. Durch Kombination beider Schäden wurde hier die Sanierung der Leitung in offener Bauweise notwendig.

Die Leitung befindet sich in einem Abstand von 6,5 m vom Stamm eines privaten Kirschbaumes (*Cerasus vulgaris MILL.*). Auf der gegenüberliegenen Straßenseite befindet sich eine städtische Hybrid-Platane (*Platanus hybrida BROT*), deren Stamm einen Abstand von 13,5 m zur Leitung hat (Abb. 39). Der geringe Abstand zur Leitung ließ die Annahme zu, dass *Cerasus*-Wurzeln für den Schaden verantwortlich sind. Dies wurde durch die nachfolgende histologische Untersuchung bestätigt.

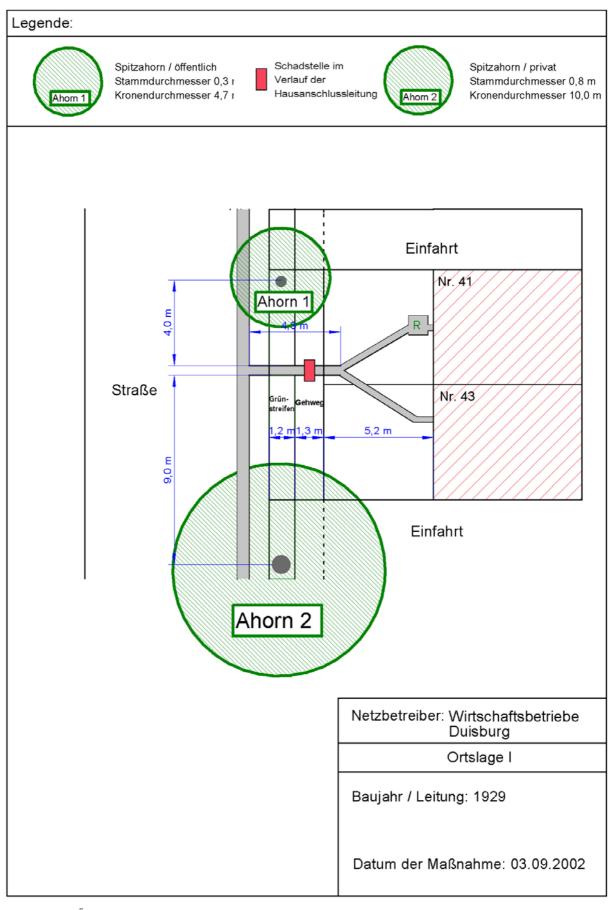
Abb. 43: Übersichtszeichnung der Baumaßnahme Duisburg, Ortslage I.

Der Revisionsschacht des Hauses Nr. 41 befindet sich im Vorgarten. Die Verwurzelung befand sich nach Aussage des Netzbetreibers im Bereich unter dem Gehweg. Die genaue Lage des Wurzeleinwuchses konnte bei dieser Baumaßnahme nicht nachvollzogen werden, die Entnahme der verwurzelten Leitungsabschnitte fand ohne Dokumentation ihrer Lage statt. Die Informationen zur Lage der entnommenen Leitungsproben stammen von den Mitarbeitern des bauausführenden Betriebes. Die Anschlussleitung des Hauses Nr. 43 wurde ebenfalls erneuert, hier trat kein Wurzeleinwuchs in die Verbindungen der Leitung auf.

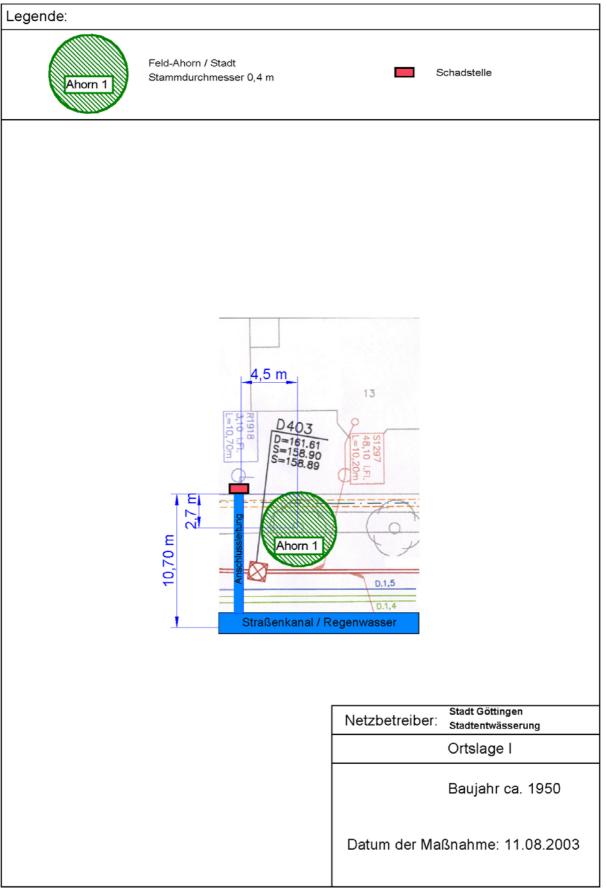
Abb. 47: Übersichtszeichnung der Baumaßnahme Göttingen, Ortslage I.

Straßenkanal befindet sich in der Mitte des gegenüberliegenden Gehweges. Die Hausanschlussleitung aus Keramik mit DN 150 verläuft bis zur Mündung in den Hauptkanal quer zur Straße. Der Schaden in der Leitung befindet sich an der Grenze des Privatgrundstückes.

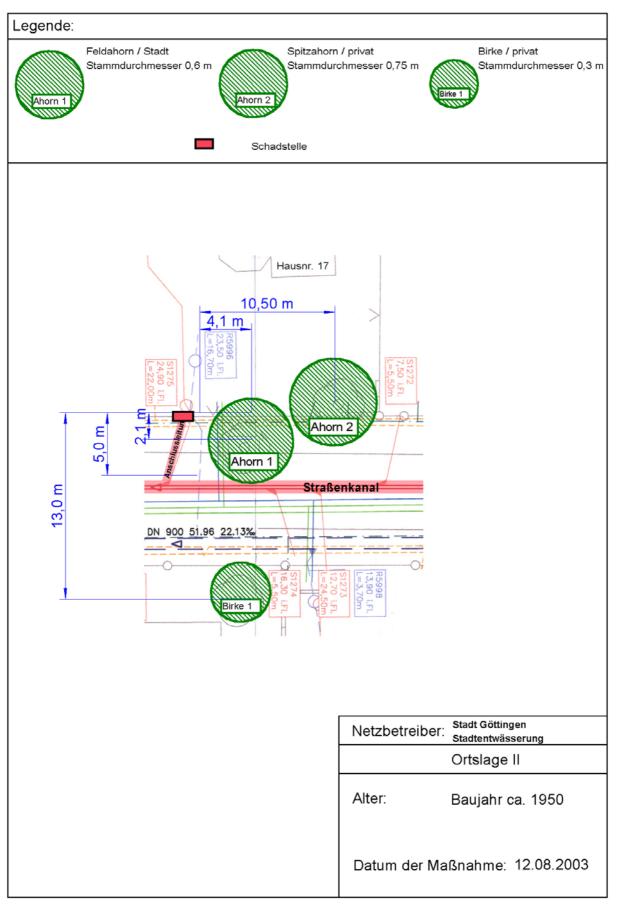
Abb. 49: Übersichtszeichnung der Baumaßnahme Göttingen, Ortslage II.

Der Betrieb der Schmutzwasser-Hausanschlussleitung des betroffenen Hauses in Göttingen eingeschränkt möglich. Inspektionsvideo der war Das Schmutzwasser-Hausanschlussleitung zeigt eine Verminderung des Querschnittes der Leitung, die als Wurzeleinwuchs gedeutet wurde. Im Scheitel der Leitung ist eine helle Struktur zu erkennen, die längs der Leitung verläuft. Ein Bild aus dem Inspektionsvideo steht nicht zur Verfügung. Vor dem Haus befindet sich ein Feldahorn (Acer campestre L.). Der Baum ist in einem Abstand von 4,1 m zur Leitung in einer Baumscheibe im öffentlichen Straßenraum gepflanzt (Abb. 49). In einem Abstand von 10,5 m befindet sich ein Spitzahorn (Acer platanoides L.), der im privaten Garten des Hauses Nr. 17 gepflanzt ist. In einer Entfernung von 13 m wächst auf der gegenüberliegenden Seite der Straße eine Birke (Betula pendula ROTH). Dieser Baum ist in einem privaten Garten gepflanzt. Der Straßenbereich ist mit Ausnahme der Baumscheiben komplett versiegelt. Die Hausanschlussleitung, aus Keramik mit DN 150, verläuft von einem Revisionsschacht auf dem privaten Grundstück aus unter dem Gehweg her zum Straßenkanal (Abb. 50 A). Die Schmutzwasser-Hausanschlussleitung wurde im Jahr 1953 verlegt, der Revisionsschacht aus Polyethylen wurde im Jahre 2002 neu eingebaut.

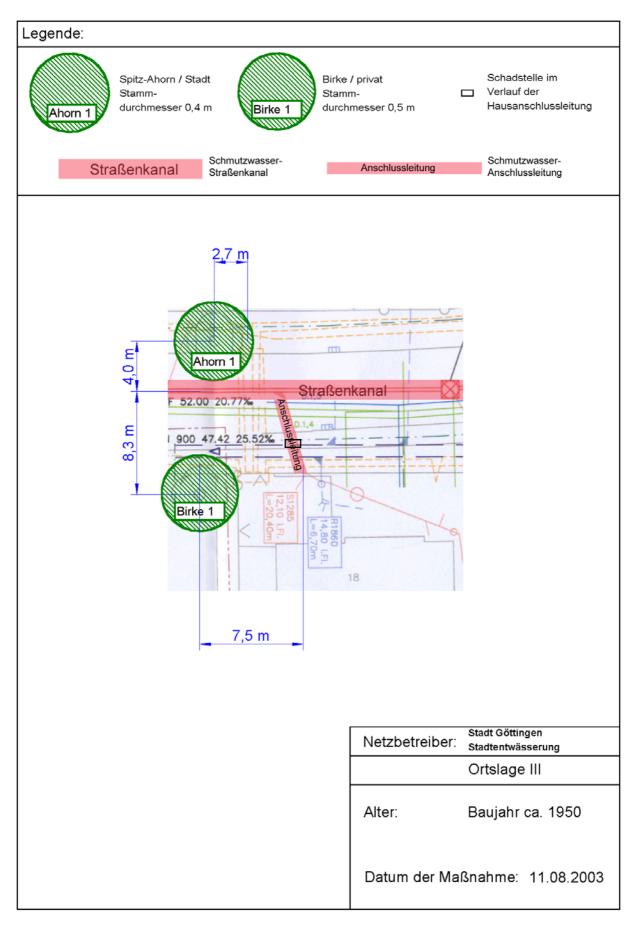
Abb. 52 : Übersichtszeichnung der Baumaßnahme Göttingen, Ortslage III.

Die SW-Hausanschlussleitung aus Steinzeug mit dem Durchmesser DN 150 verläuft bis zur Mündung in den Hauptkanal quer zur Straße.

Die Tiefe der Leitung beträgt an der Schadstelle 2,5 m. Laut Inspektionsvideo sollte sich der ausgewählte Schaden 1,6 m vom Hauptkanal entfernt befinden. Die große im Anzahl der Gehweg verlegten Versorgungsleitungen und deren Nähe zu der beschädigten Hausanschlussleitung machte das Aufgraben der ausgewählten Rohrverbindung nicht möglich. Für die Entnahme von Leitungs- und Wurzelproben wurde die nächstliegende ebenfalls verwurzelte Verbindung ausgewählt, die sich 2,20 m vom Hauptkanal entfernt befand.

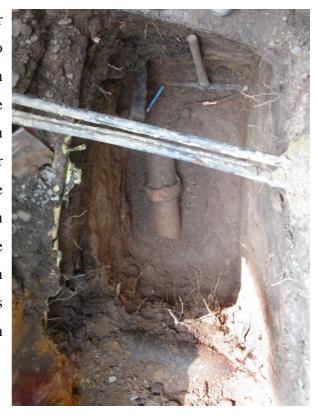
Abb. 53: Die Entnahme einer Rohrverbindung der Schmutzwasserleitung wurde hier durch eng kreuzende Versorgungsleitungen erschwert.

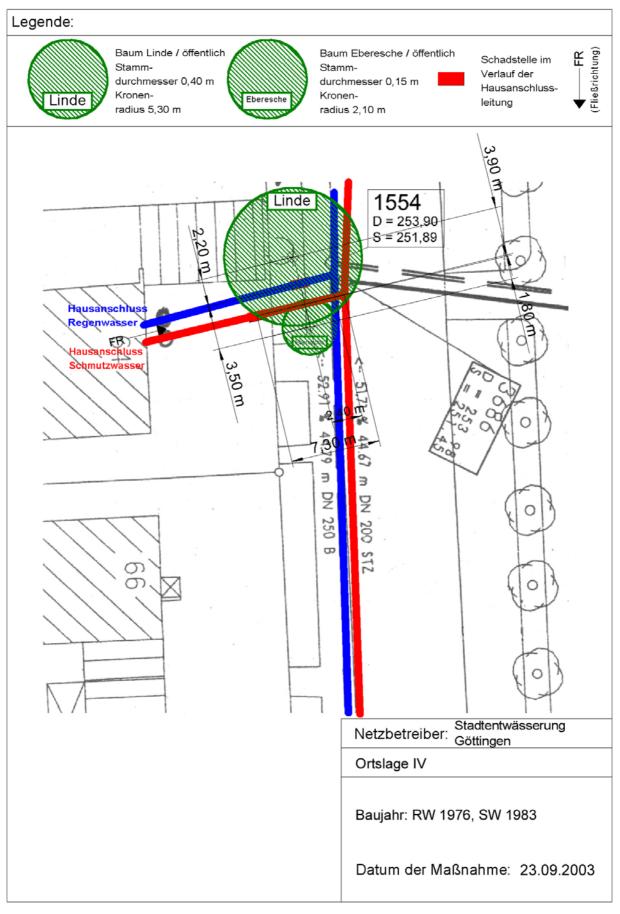
Abb. 56: Übersichtszeichnung der Baumaßnahme Göttingen, Ortslage IV.

Die Maßnahme wurde durchgeführt, weil Wurzeln eines Straßenbaumes in der Regenwasser-Anschlussleitung und der Schmutzwasser-Anschlussleitung des Hauses in Ortslage IV in Göttingen eine temporäre Verstopfung verursachten. Die Regenwasserleitung wurde zur Analyse der Ausbreitung der Wurzeln in der Nähe der Leitung teilweise mit der Hand aufgegraben. Die Schmutzwasserleitung wurde zu einem späteren Zeitpunkt entnommen, ohne dabei die Bedingungen in der Nähe der Rohrverbindung zu dokumentieren.

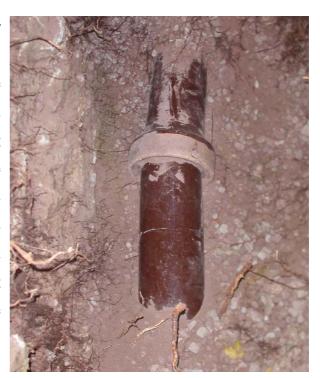
Der Boden wurde zuerst maschinell, in der Nähe der Leitung mit der Hand aufgegraben. In der Bettung der Leitung befanden sich eine große Zahl von Wurzeln (Abb. 58). Es waren jedoch keine die Rohrverbindung in eingewachsenen Wurzeln zu erkennen. Die Rohrverbindung wurde herausgetrennt und als Leitungsprobe entnommen. Das Bettungsmaterial unterscheidet sich augenscheinlich vom Boden der Umgebung und enthält in hohem Maße grobkörnige Anteile (Schotter).

Abb. 58: Aufgegrabene Rohrverbindung der Regenwasserleitung. Die Verbindung war hier mit einer leichten Abwinkelung hergestellt. Im Bettungsmaterial sind einige Wurzeln zu erkennen. Es ist keine Wurzel zu erkennen, die in die Rohrverbindung gewachsen ist.

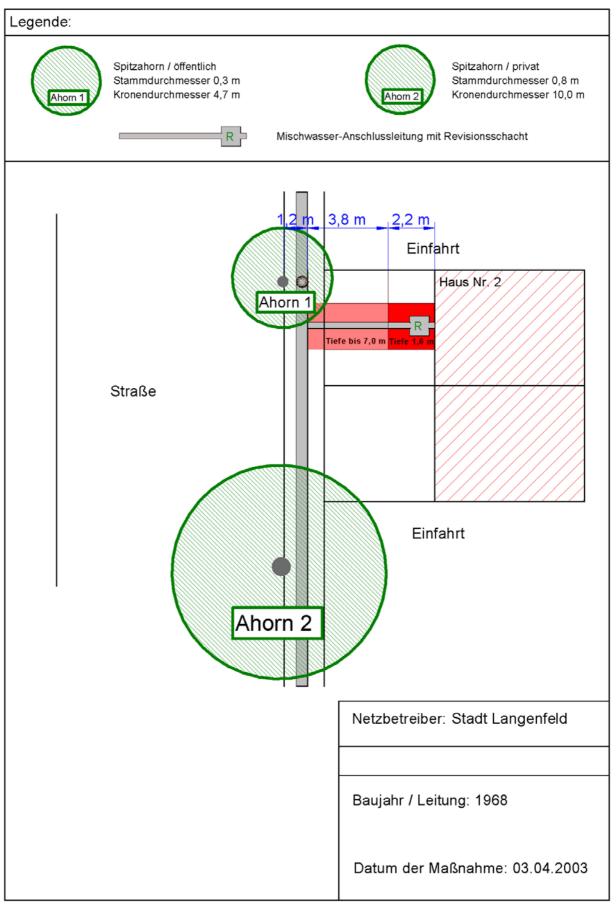
Abb. 65: Übersichtszeichnung der Baumaßnahme Langenfeld.

Die Tiefe des Straßenkanals (DN 300) beträgt an der Stelle der Einmündung der betroffenen Leitung 7,1 m (Abb. 65). Die Länge der Hausanschlussleitung (DN 150) beträgt 6,5 m von der Außenwand des Hauses aus. Die Leitung verläuft auf einer Länge von 2,2 m mit einer mittleren Tiefe von 1,6 m. Nach 2,2 m fällt die Leitung in starkem Gefälle bis zur Einmündung in den Straßenkanal ab. Der Straßenkanal verläuft in einem Abstand von einem Meter neben den beiden Bäumen (*Acer platanoides L*). Der linke Baum (Ahorn 1 in Abb. 65) befindet sich 3,0 m von der Einmündung der Mischwasser-Hausanschlussleitung entfernt. Der Abstand des anderen Baumes (Ahorn 2 in Abb. 65) beträgt mehr als 7 m.

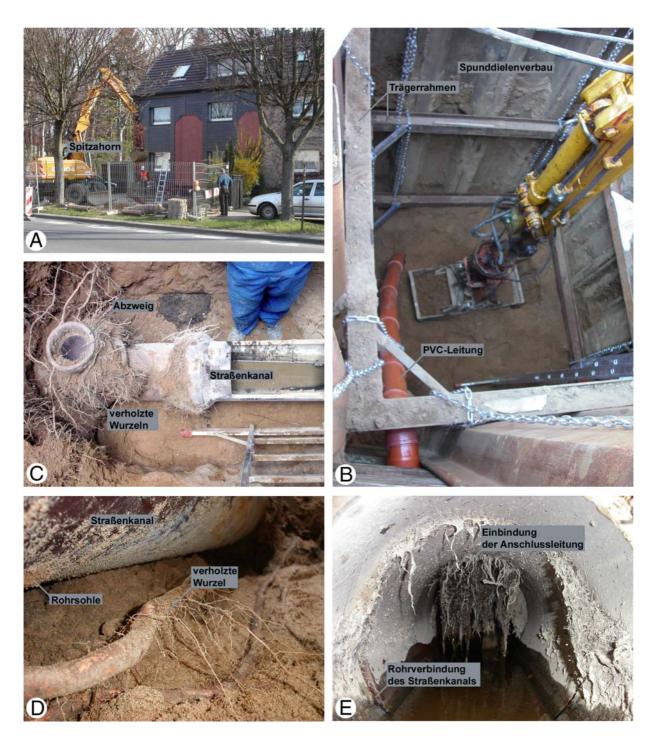
Der Bereich um den in den Hauptkanal eingebauten Abzweig war stark von Wurzeln mit einem Durchmesser von bis zu 1,5 cm durchwachsen (Abb. 66 C). Der Scheitel der Leitung wurde entfernt. Die Wurzeln haben sich nicht im Mischwasserkanal ausgebreitet.

Nach Freilegen der Leitung war zu beobachten, dass eine verholzte Wurzeln neben der Sohle gewachsen war (Abb. 66 D). Die Wurzel war gegen die Fließrichtung der Leitung gewachsen und hat sich im Bereich des Abzweiges verzweigt.

Die Wurzeln, die in die Rohrverbindungen des Abzweiges eingewachsenen sind, haben ebenfalls den Querschnitt der Leitung erreicht (Abb. 66 E). Auch ragte ein aus der Anschlussleitung selbst einwachsendes Wurzelgeflecht in den Straßenkanal ein. Darüber hinaus sind Wurzeln durch die nächstliegende Rohrverbindung des Straßenkanals eingewachsen.

Abb. 66: Baumaßnahme Langenfeld. A Die Bodenoberfläche der Umgebung ist versiegelt. Abgesperrte Baumaßnahme.

B Aufgrabung des Bodens bis zur Anbindung der Mischwasser-Anschlussleitung. Für die Arbeiten wurde ein Verbau aus Spunddielen und Trägerrahmen erstellt. C Deutliche Ausbreitung von Wurzeln an den Rohrverbindungen des Abzweiges eines Mischwasser-Straßenkanals. D Eine verholzte Wurzel ist neben der Sohle parallel zum Straßenkanal gewachsen. E Querschnittsverminderung des Straßenkanals durch Wurzeln. Die Wurzeln sind durch die Rohrverbindungen des Straßenkanals eingewachsen. Durch die Einbindung der Anschlussleitung ragen ebenfalls Wurzeln in den Straßenkanal.

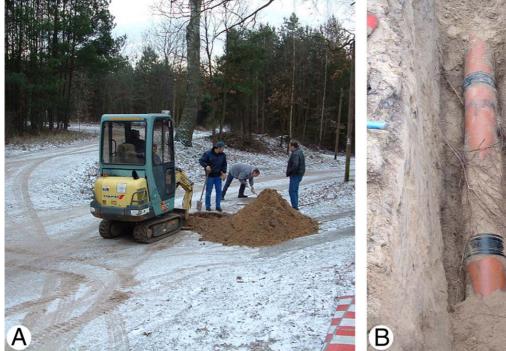
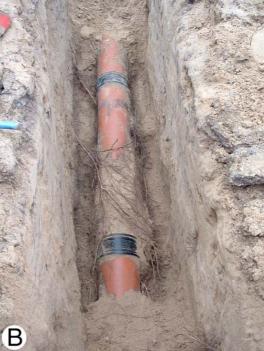
Abb. 71: Baumaßnahme Fürstenberg, Ortslage I. A Maschinelle Aufgrabung der unversiegelten Oberfläche bis Erreichen des Scheitels. B Auf dem Scheitel der Leitung haben sich Wurzeln ausgebreitet. Die Wurzeln haften einer braunen Schicht auf der äußeren Wandung der Leitung an. Die Schicht ist nach dem Aufgraben und Freilegen der Leitung erhalten geblieben.

Bei weiterem Aufgraben der Leitung war zu erkennen, dass auf dem Scheitel der Leitung Wurzeln gewachsen waren (Abb. 71 B). Die Wurzeln sind aus dem umgebenden Boden in das Bettungsmaterial der Leitung gewachsen und liegen der äußeren Oberfläche der Leitung an. Die Wurzeln bilden hier ein lockeres Geflecht, das der Leitung fest anliegt. Die Wurzeln sind zwischen den Keramikrohren und den Überschiebringen in die Rohrverbindungen eingewachsen. Die eingewachsenen Wurzeln waren mit den Wurzeln im Boden fest verbunden.

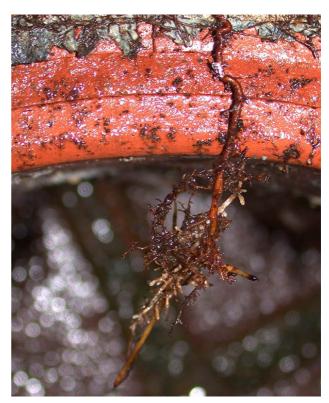
Die Leitung wurde nach Einwachsen der Wurzeln bereits durch eine Hochdruckspülung gereinigt. Durch diese Maßnahme wurde nach Angaben des Netzbetreibers der Abfluss in der Leitung wieder hergestellt. Im Querschnitt der Leitung befanden sich zum Zeitpunkt der Analyse nur wenige Wurzeln. In der Nähe des Scheitels ist eine Wurzel erneut eingewachsen (Abb. 79). Die Wurzel hat sich stark verzweigt. Die in den Querschnitt der Leitung ragenden Wurzelspitzen sind hell gefärbt und frei von einem Überzug aus Resten des Leitungsinhaltes.

Abb. 79: Die Leitung wurde nach dem Einwuchs von Wurzeln gereinigt. Nach der Reinigung ist eine Wurzel ist in der Nähe des Scheitels in den Querschnitt der Leitung gewachsen. Die Wurzel hat sich hier stark verzweigt.

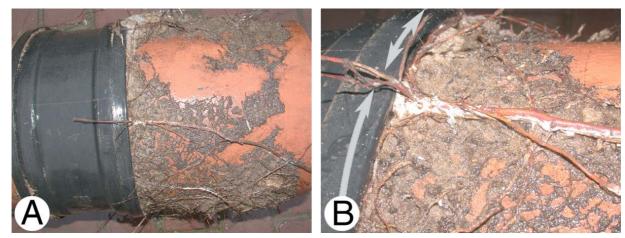
Eine verholzte Wurzel ist im Bereich des Scheitels auf der Oberfläche der Leitung gewachsen (Abb. 84). Die Wurzel hat sich am Rand des Überschiebringes verzweigt, ein Teil ist in den Überschiebring eingewachsen, ein anderer hat sein Wachstum parallel zur Leitung auf dem Rohr fortgesetzt. Am Rand des Überschiebringes hat sich die Wurzel mehrfach verzweigt (Abb. 84). Neben den Wurzeln, die unter den Überschiebring gewachsen sind, waren Seitenwurzeln abgezweigt, welche die Leitung quer umwachsen (Abb. 84, die Pfeile deuten die Wuchsrichtung von einigen Seitenwurzeln an). Die Seitenwurzeln sind an mehreren Stellen über den Querschnitt verteilt unter den Überschiebring gewachsen.

Abb. 84: Ausbreitung von Wurzeln in der Nähe einer Rohrverbindung mit Überschiebring. A Eine verholzte Wurzel ist außen auf dem Scheitel der unglasierten Keramikleitung unter den Rand eines Überschiebringes gewachsen.

B Die auf dem Scheitel der Leitung gewachsene Wurzel hat sich am Rand des Überschiebringes verzweigt. Eine Wurzeln ist parallel der Leitung gewachsen (nach links). Die abzweigenden Wurzeln sind quer um die Leitung und unter den Überschiebring gewachsen.

Es war deutlich zu erkennen, dass bei dieser Rohrverbindung eine Sanierung mit Injektionsmaterial durchgeführt worden war. Innerhalb des Überschiebringes befand sich Injektionsmaterial und ein Wurzelpolster (Abb. 84). Das Injektionsmaterial ist zwischen den Wurzeln zu erkennen. Das Material hat sich nicht vollständig in dem zur Verfügung stehenden Raum zwischen den Wurzeln verteilen können (vgl. Abb. 77). Die Wurzeln haben nahezu alle Zwischenräume im Überschiebring durch mehrmaliges Umwachsen der Leitung in Querrichtung ausgefüllt. Die Wurzeln sind nach Ausfüllen des Überschiebringes in den Querschnitt der Leitung gewachsen.

Am äußeren Rand der Überschiebringes sind Wurzeln in einem Spalt gewachsen (Abb. 84). Die Wurzeln sind hier in einem Raum gewachsen, der an der eingebauten Leitung nur wenig Boden enthielt. Die Wurzeln sind in Querrichtung zum Rohr gewachsen und haben dabei den Spalt am Rand des Überschiebringes teilweise ausgefüllt. Durch diesen Spalt besteht kein Zugang zum Querschnitt der Leitung.

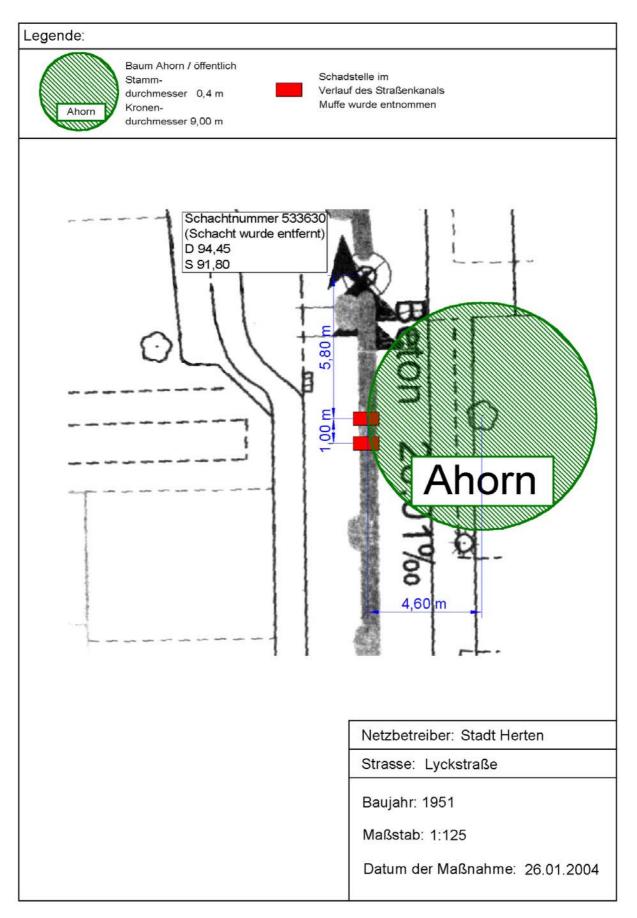
Abb. 86: Übersichtszeichnung der Baumaßnahme Herten.

Die Tiefe des Scheitels des alten Straßenkanals (DN 300) beträgt am Ort der aufgegrabenen Rohrverbindungen etwa 2,7 m. Dieser Kanal liegt an der betrachteten Schadstelle in einem Abstand von 4,6 m zu einem Baum (Spitzahorn, *Acer platanoides L*, Abb. 86).

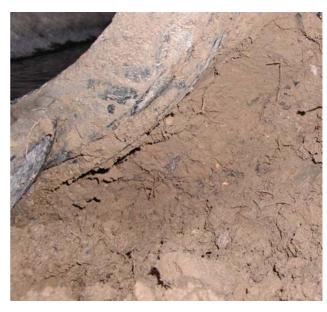
In der direkten Nähe der Leitung waren Wurzeln ausschließlich im Bereich des Zwickels zu erkennen. Die Wurzeln befinden sich im Bettungsmaterial neben der Sohle der Leitung (Abb. 92). Der Querschnitt der Leitung war aufgrund vorheriger Fräsarbeiten zum Zeitpunkt der Baumaßnahme frei von Wurzeln. Wurzeln waren, im Bereich der Rohrverbindungen, lediglich an den äußeren Rändern des Dichtmittels zu erkennen. Die Wurzeln bilden hier kein Abflusshindernis.

Abb. 92: Durchwurzeltes Bettungsmaterial des Mischwasser-Straßenkanals im Bereich des Rohrzwickels.

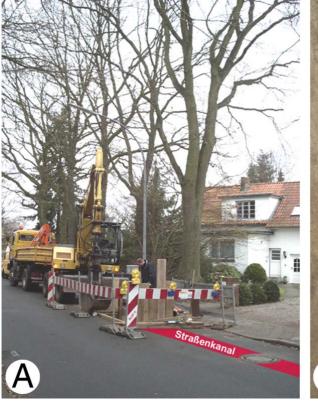
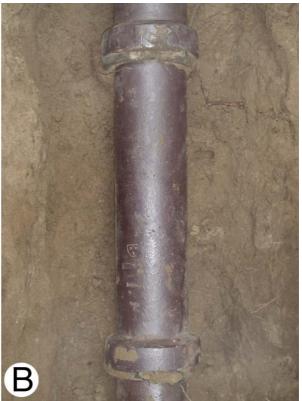
Der Straßenkanal aus Keramik mit DN 200 verläuft unter der Fahrbahnoberfläche einer Wohnstraße (Abb. 93 A). In einer Entfernung von 3 m befinden sich Eichen (*Quercus robur*), Die Bäume haben einen Stammdurchmesser von 40 bis 60 cm. Die Leitung befindet sich im Kronenradius der Bäume.

Die Leitung wurde auf einer Länge von 5,0 Metern freigelegt (Abb. 93 B). An den Rohrverbindungen waren Wurzeln eingewachsen. Zwei nebeneinander liegende, verwurzelte Muffenverbindungen wurden aus der Leitung herausgetrennt und für eine Analyse der Wurzeln in den Rohrverbindungen verwendet.

Abb. 93: Lage des Straßenkanals bei der Baumaßnahme in Quickborn. **A** Auf den Privatgrundstücken neben der Straße befinden sich Eichen. Der Abstand der Bäume beträgt 2,5 m. (vgl. Abb. 94). **B** Freigelegte Schmutzwasserleitung. An den Rohrverbindungen waren von außen nur geringe Wurzelpolster zu erkennen.

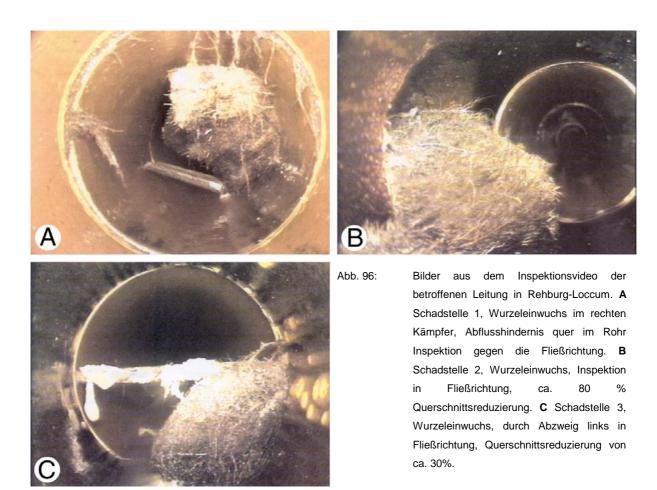
Bei der Inspektion von Schacht 395 nach Schacht 394 in Fließrichtung wurde nach 31,50 m die Inspektion wegen Wurzeleinwuchs abgebrochen. Hier wurde eine Querschnittsreduzierung von ca. 30 % dokumentiert. Über die Funktion des Abzweigs lagen keine genauen Erkenntnisse vor. Durch die Baumaßnahme sollte neben der Beseitigung des Wurzeleinwuchs auch noch geklärt werden, ob der Abzweig in Betrieb ist.

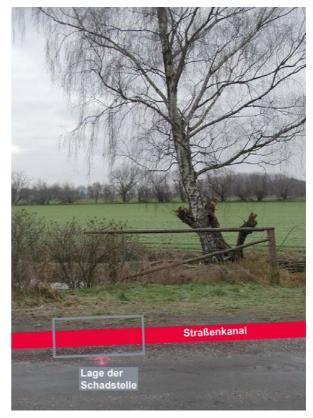
wurden nach dem Bau der Häuser gepflanzt. In 12 m Entfernung zum Straßenkanal wuchs eine Birke (*Betula pendula*) (Abb. 99). Einen Teil der Fläche zwischen dem Standort des Baumes und der verwurzelten Leitung nimmt die Wasserfläche eines Teiches ein. Der Baum hatte in 1 m Höhe einen Durchmesser von 50 cm und befindet sich nach Auskunft von Anwohnern seit mehr als 30 Jahren an dieser Stelle.

Abb. 99: Standort einer Birke in einer Entfernung von 12 m zum Straßenkanal in Rehburg-Loccum.

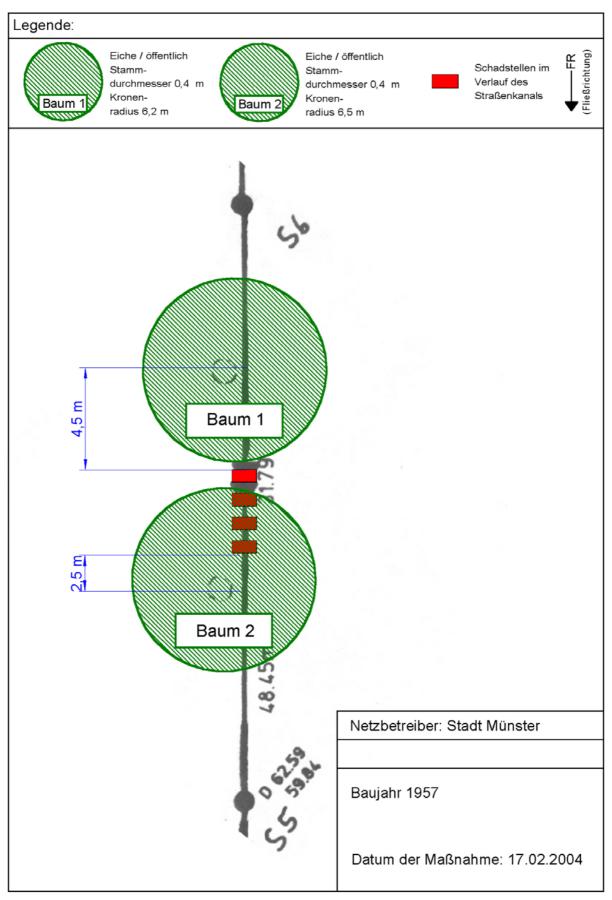
Abb. 114: Übersichtszeichnung der Baumaßnahme Münster.

Die Leitung verläuft im Bereich der betrachteten Schadensfälle in direkter Nähe zu den gepflanzten Straßenbäumen (Abb. 114, Abb. 115 A). Für die Baumaßnahme wurde die Straße im Bereich des Gehweges aufgegraben. Im Bereich der Fahrbahn wurden keine Arbeiten durchgeführt. Es wurden insgesamt 4 durchwurzelte Rohrverbindungen herausgetrennt.

Die Leitung wurde manuell aufgegraben. Hier waren mehrere verholzte Wurzeln mit einem Durchmesser von bis zu 0,2 m zu erkennen (Abb. 115 C). Die Wurzeln waren offensichtlich über mehrere Jahre hinweg parallel zur Leitung in deren Bettungsmaterial gewachsen. An den Rohrverbindungen haben sich die Wurzeln verzweigt und sind hier in die Leitung eingewachsen.

Bei der weiteren Aufgrabung war zu erkennen, dass Wurzeln ebenfalls in der Nähe von Versorgungsleitungen gewachsen sind (Abb. 115 D). Wie schon am Abwasserhauptkanal beobachtet werden konnte, sind die Wurzel hier parallel zum Leitungsverlauf im Boden gewachsen. Die Wurzeln haben hier ein Polster außen um die Leitung gebildet, in welchem die einzelnen Wurzeln längs zur Leitung orientiert sind.

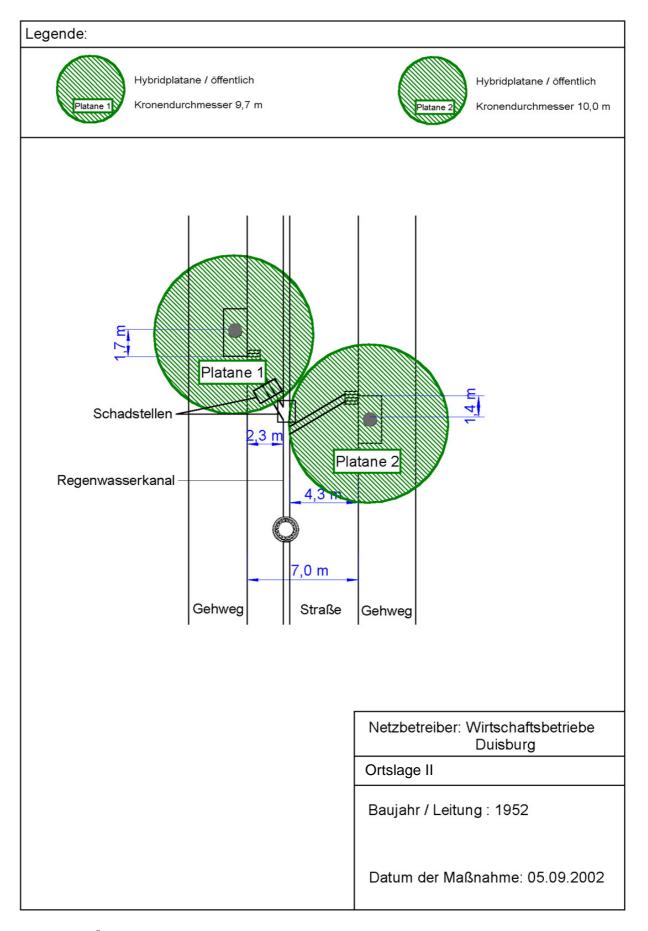
Abb. 126: Übersichtszeichnung der Baumaßnahme Duisburg, Ortslage II.

Die den Schaden verursachende Platane (*Platanus hybrida*) ist in einer Baumscheiben im Gehweg gepflanzt. Die Anschlussleitung des Regenwassereinlaufes ist an den Straßenkanal in der Straßenmitte angebunden (Abb. 126). Die gesamte Oberfläche der Umgebung ist versiegelt. Die Baumscheibe von etwa 0,8 m Breite ist unversiegelt und erlaubt ein Eindringen von Wasser in den Boden (Abb. 127 A). Die Umrandung der Baumscheibe, wie auch die Asphaltdecke des Gehweges weisen Anhebungen auf, die auf Wachstum von Wurzeln zurückzuführen sind. Es ist zu erkennen, dass die Asphaltdecke im Bereich des Straßeneinlaufes erneuert wurde, nach Angaben des Netzbetreibers wurde der Einlauf 1985 in offener Bauweise ersetzt (Abb. 127 B). Die ursprüngliche Anschlussleitung aus Keramik wurde mittels einer Mörtelmasse vor Ort an die PVC-U-Leitung des neuen Einlaufes angebunden. Bereits an der Straßenoberfläche sind Wurzeln zu erkennen (Abb. 127 C). Im Bereich des Straßeneinlaufes finden sich in den Fugen zum Bordstein von etwa 1,0 cm Breite verholzte Wurzeln. Der Abstand zum Baum beträgt hier etwa 1,0 m.

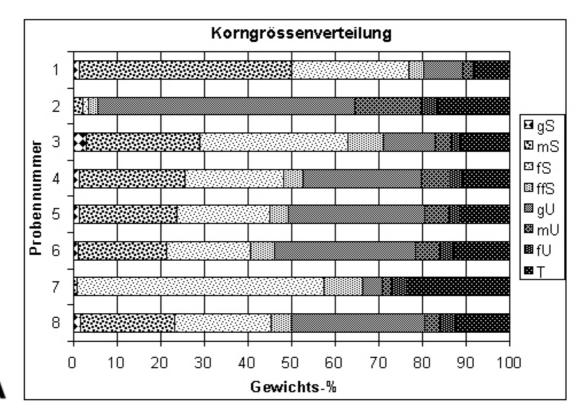
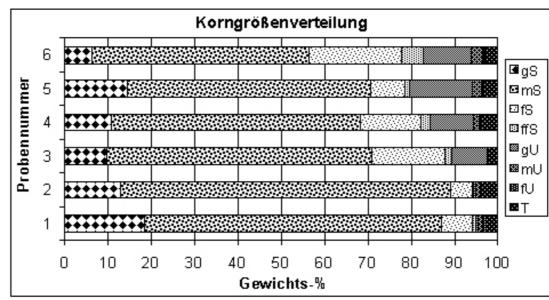
- 1. direkt neben Rohr (stark durchwurzelt), 210 cm Tiefe
- 2. unter der Muffe (stark durchwurzelt), 230 cm Tiefe
- 3. rechts neben dem Rohr (keine Fein- nur Grobwurzeln), 190 cm Tiefe
- 4. Rohrgraben (sehr stark durchwurzelter bereich), 135 cm Tiefe
- 5. neben Graben (sehr schwach durchwurzelter Bereich), 135 cm Tiefe
- 6. unter Gehwegplatte (kaum durchwurzelt, nur im humosen Bereichen) 40 cm Tiefe.

Abb. 131: **A** Korngrößenverteilung der Proben aus der Baumaßnahme in Herten. **B** Korngrößenverteilung der Proben aus der Baumaßnahme in Münster .

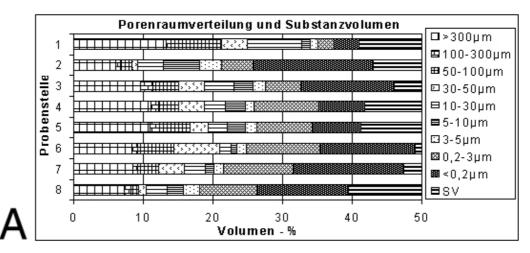
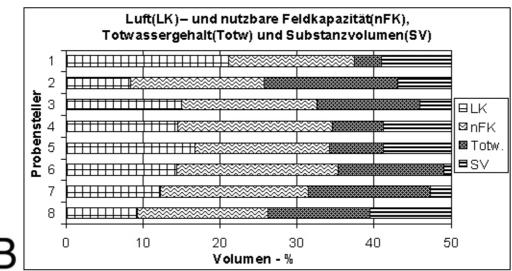
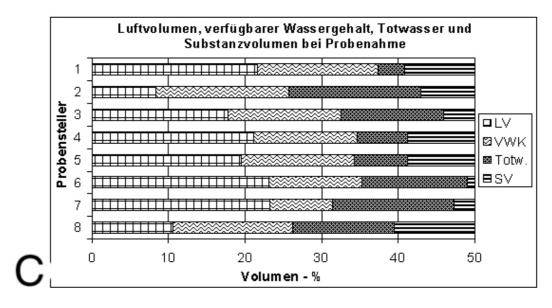
In Abb. 132 A und Abb. 133 A sind die Volumenanteile der einzelnen untersuchten Porengrößenklassen dargestellt. Bei der Baumaßnahme in Herten weisen die Probenstellen Volumenanteile von 6 bis 13 % der Poren >300 μm auf. Einschränkend muss dazu ausgeführt werden, dass die Proben eine Neigung zur Quellung hatten und damit wahrscheinlich im eingebauten Boden die ermittelten Grobporengehalte geringer sind als die hier ermittelten. Die Luftkapazität in Abb. 132 B (LK) ist mit 8-17 Vol.% überwiegend hoch, so dass eine Behinderung des Wurzelwachstumes durch Luftmangel unwahrscheinlich ist. Das für Pflanzen verfügbare Wasser kann durch Messung der sogenannten nutzbaren Feldkapazität (nFK) ermittelt werden. Die Wasserversorgung ist aufgrund der gemessenen nFK-Werte als mittel zu bewerten. Die vorgefundenen aktuellen Wasser- und Luftgehalte in Abb. 132 C zeigen ein ähnliches Bild, wobei die Luftgehalte etwas höher und die Wassergehalte etwas niedriger als die LK und die nFK sind.

Beschränkungen des Wurzelwachstumes sind somit gering. Insgesamt war jedoch in dem Boden die Durchwurzelung schwach und beim Ut4 fehlte sie ganz. Die Ergebnisse weisen darauf hin, dass der Anteil an Poren >300 µm einen Einfluss hat.

Abb. 132: A Porenraumverteilung und Substanzvolumen, Herten. B Luft (LK)- und nutzbare Feldkapazität (nFK),
Totwassergehalt (totw) und Substanzvolumen (SV), Herten. C Luftvolumen, verfügbarer Wassergehalt,
Totwasser und Substanzvolumen bei Probenahme, Herten.

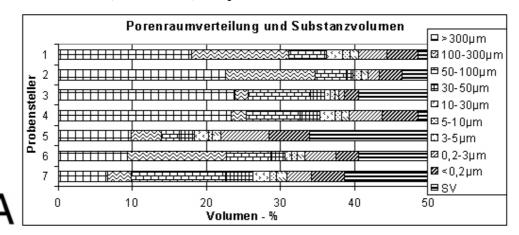
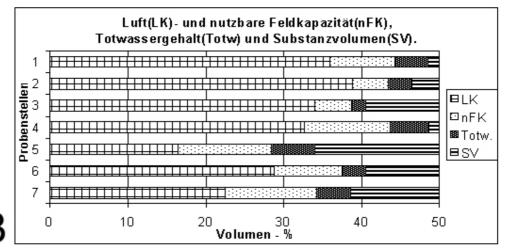
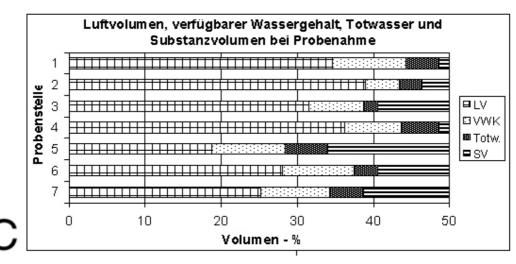
Bei der Baumaßnahme in Münster lagen Sande und schluffige Sande vor. Im Bereich des Rohres lagerten sie sehr locker. Dies wirkt sich deutlich im Gehalt an Poren >300 µm aus. Er ist dort mit ca. 20 Vol.% sehr hoch. Dies zeigt sich auch in einer verstärkten Durchwurzelung dieser Bereiche. Die Sande weisen eine sehr hohe Luftkapazität (LK) und eine geringe nFK auf (s. Abb. 133 B). Der Boden ist somit sehr gut durchlüftet, so dass eine Begrenzung des Wurzelwachstumes durch Luftmangel nicht zu erwarten ist. Begrenzend könnte sich jedoch ein gering verfügbarer Wasservorrat im Sommer auswirken. Die aktuellen Luft- und Wassergehalte in Abb. 133 C entsprachen etwa den bei der pF-Messung bestimmten Werten.

Abb. 133: A Porenraumverteilung und Substanzvolumen, Münster. B Luft (LK)- und nutzbare Feldkapazität (nFK),
Totwassergehalt (totw) und Substanzvolumen (SV), Münster. C Luftvolumen, verfügbarer Wassergehalt,
Totwasser und Substanzvolumen bei Probenahme, Münster.

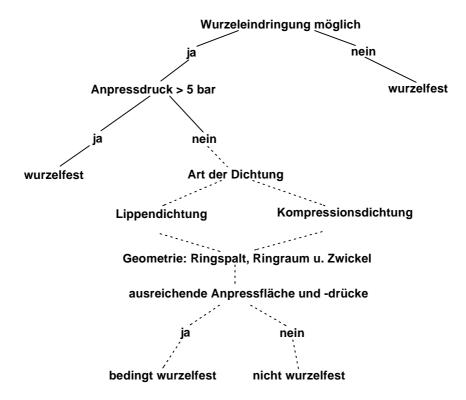
Abb. 183:

Die Wuchsrichtung von Wurzeln und die Ausbildung des gesamten Wurzelwerks (Wurzeldicke, Anzahl der Feinwurzeln etc.) wird von unterschiedlichen Faktoren beeinflusst, wie z.B. Bodenarten, Verdichtungsunterschiede und Sauerstoffangebot. Diese Faktoren können sich im Umfeld von Rohren und deren Verbindungen zeitlich und räumlich verändern. Der Wachstumsprozess selbst ist wiederum in drei Phasen zu unterteilen, dem Heranwachsen an die Rohrverbindung, dem Eindringen in die Verbindung und dem Durchdringen des Dichtungsbereichs. Entsprechend kann dem Wurzeleinwuchs an der Rohrverbindung entgegengewirkt werden, indem bereits das Eindringen der Wurzel in den Verbindungsbereich verhindert wird, der Anpressdruck der Dichtung über dem zu erwartenden Wurzeldruck liegt und/oder die Geometrie der Dichtung einen Angriff der Wurzeln erschwert (vgl. Abb. 183).
