IKT-Warentest

Reparaturverfahren für Hauptkanäle

(DN 200 – DN 600)

Langfassung

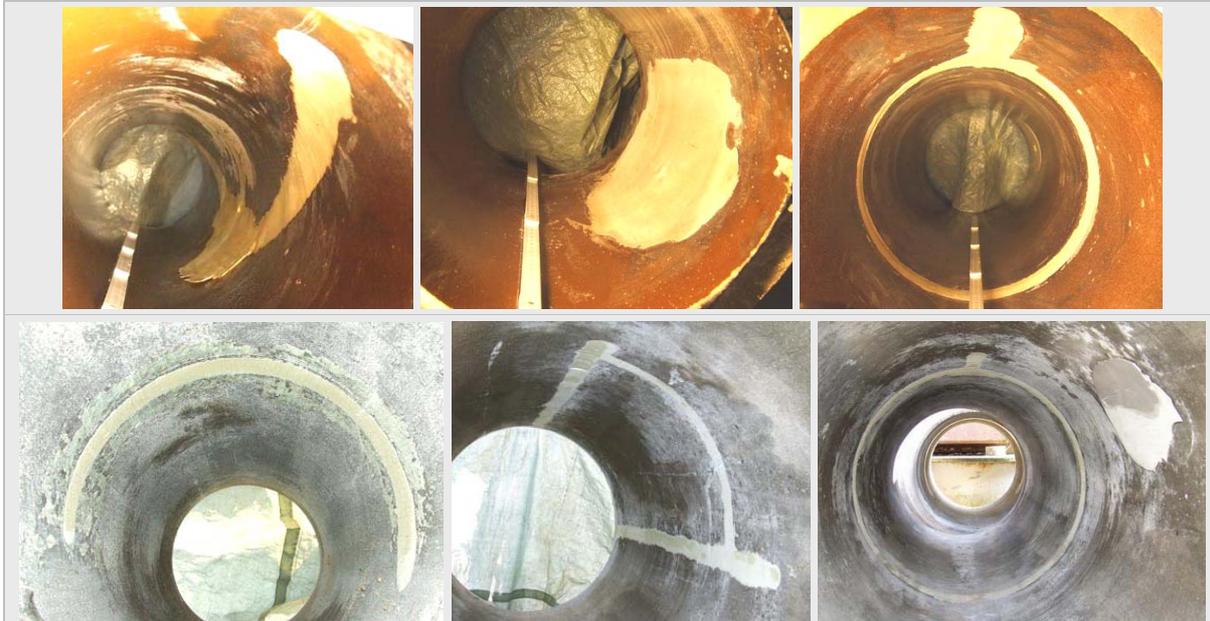
Spachtel-/Verpressverfahren KA-TE PMO - Verfahren

Optischer Eindruck der Reparaturstellen nach HD-Reinigung¹:

Die Reparaturstellen wiesen, bis auf wenige Ausnahmen, eine glatte Oberfläche ohne jegliche Auffälligkeiten auf. Insbesondere die verspachtelten Bereiche (Muffen und Risse) schlossen i.d.R. eben mit der Rohroberfläche ab.

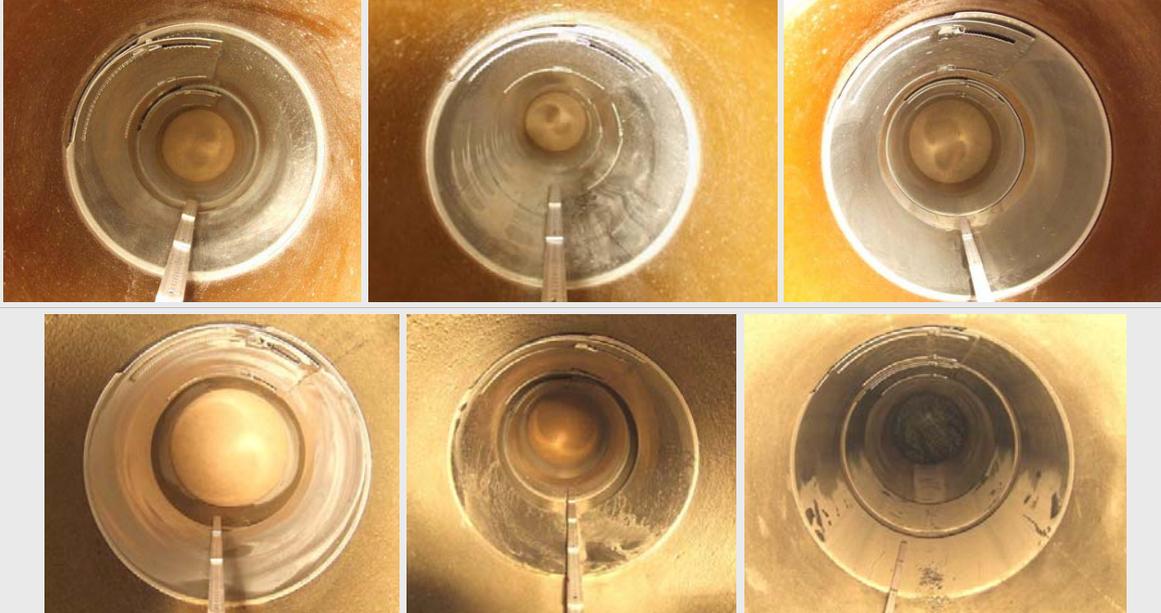
**Innenmanschette
Quick-Lock mit einseitiger Aufbördelung**
Bildbeispiele der Reparaturstellen nach HD-Reinigung

Optischer Eindruck der Reparaturstellen nach HD-Reinigung:

Sämtliche Manschetten wiesen eine glatte Oberfläche auf. Lediglich in den Schlossbereichen waren Unebenheiten vorhanden.

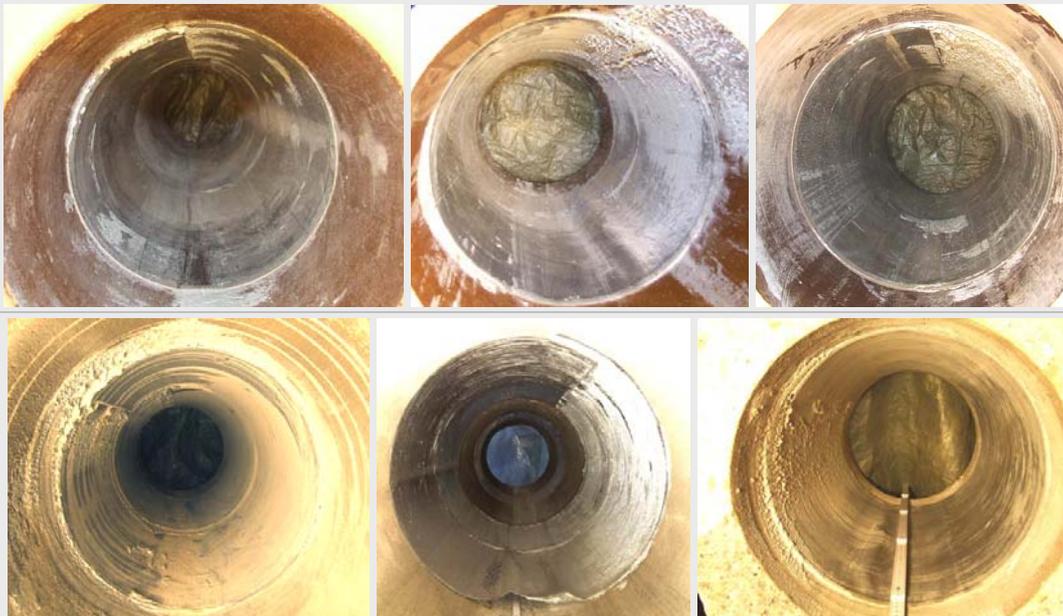
Innenmanschette Stuttgarter Hülse

Ähnlich weit liegen die Prüfergebnisse der drei geprüften **Innenmanschetten** auseinander: Bei der Stuttgarter Hülse, für die laut Herstellerangaben irrtümlich ein falsches Schlossrastermaß verwendet worden sei, waren 13 von 15 sanierten Schadensbildern bei keiner Druckstufe dicht. Dagegen wurde bei der Quick-Lock Manschette mit einseitiger Aufbördelung die Dichtheit an neun von zwölf Reparaturstellen bis einschließlich 0,5 bar und an einer bis 0,1 bar nachgewiesen. Bei der Quick-Lock Manschette ohne Aufbördelung waren nach der Hochdruckspülung fünf von zwölf Reparaturstellen bei Druckstufen zwischen 0,05 bar und 0,5 bar dicht.

Optischer Eindruck der Reparaturstellen nach HD-Reinigung¹:

Die glatte Oberfläche der Hülse war bei allen Manschetten in Teilbereichen von Harzresten überdeckt, die zu einer unebenen und rauen Oberfläche führten. Teilweise bildeten die Harzreste Kanten (bis zu ca. 10 mm).

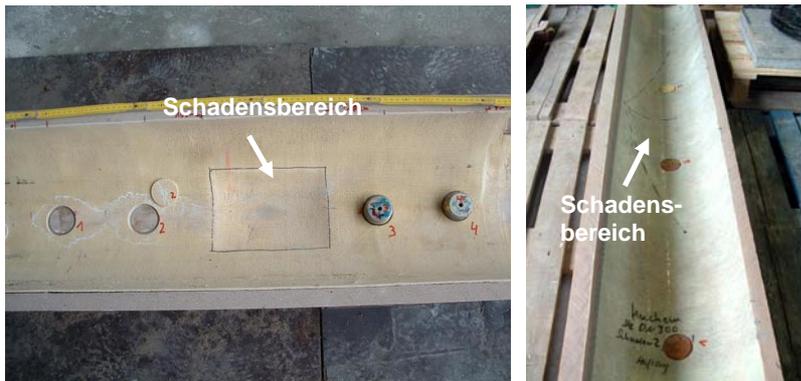
Abb. 63: Bildbeispiel zur Position der Prüfstempel in den Steinzeugprobekörpern (links: Schadensbild 1, rechts: Schadensbild 2)

Die Prüfungen ergaben teils starke Unterschiede in den Haftzugwerten. Dies betrifft sowohl den Vergleich der sechs Kurzliner-Verfahren untereinander als auch den Vergleich der Haftzugwerte innerhalb eines Verfahrens. So löste sich der Kurzliner an einigen Stellen bereits bei den Bohrungen vom Rohr, die Spitzenwerte dagegen liegen zwischen 4 N/mm² und 6 N/mm².

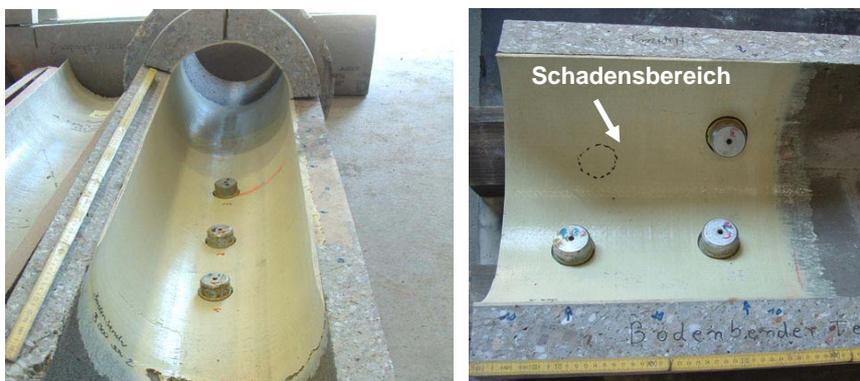
Abb. 64: Bildbeispiel zur Position der Prüfstempel in den Betonprobekörpern (links: Schadensbild 2, rechts: Schadensbild 3)
