## IKT-Warentest

### „Janßen-Stutzensanierung mit Harz“

## W0003: IKT-Warentest „Janßen-Stutzensanierung mit Harz“

**Gelsenkirchen, Februar 2006**

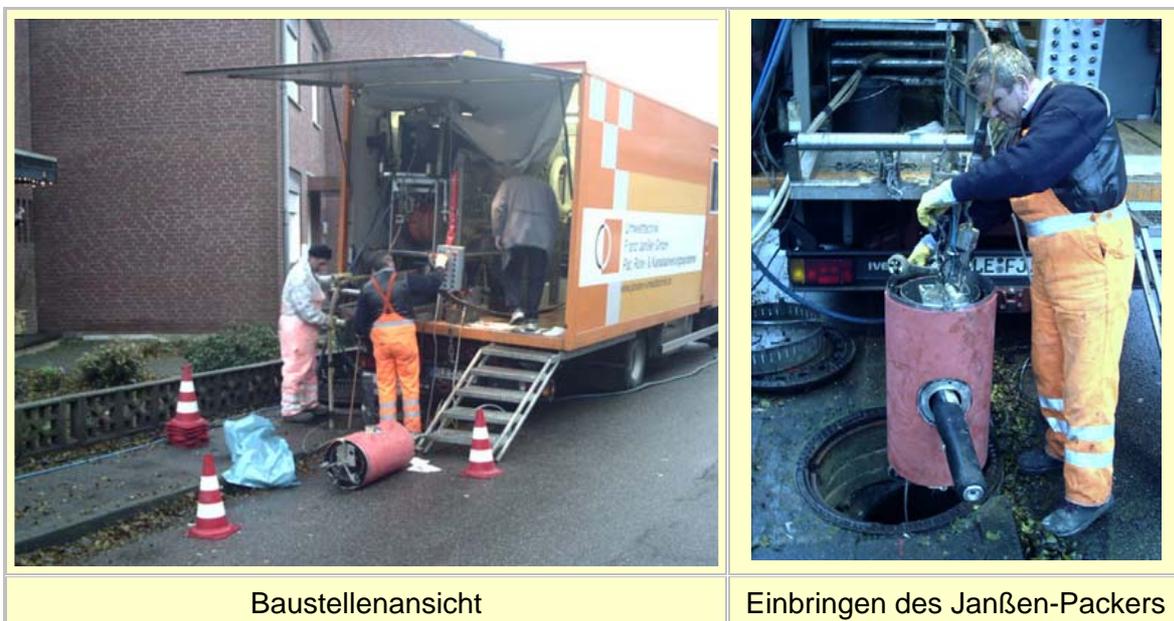
Abb.7: Baustellen-Untersuchung

Die Baustellen-Untersuchungen dienen zur Erfassung der Handhabbarkeit des Verfahrens in bestehenden Kanalnetzen unter In-situ-Bedingungen (Verkehr, Wetter, Zeitdruck). Die Untersuchung der Janßen-Stutzensanierung mit Harz fand am 20. Dezember 2005 in Goch, Bleichstraße, statt.

Der Gesamteindruck der Maßnahme wurde eingeschätzt. Die gesamte Reparaturdurchführung wurde dokumentiert, so z. B. auch wie etwaige Probleme vor Ort gelöst wurden. Der optische Eindruck des Reparaturergebnisses wurde eingeschätzt. Hierzu diente auch die Auswertung der von der Umwelttechnik Franz Janßen GmbH während der Reparatur erstellten Foto-Dokumentation. Einflüsse auf den Kanalbetrieb während der Reparaturdurchführung wurden aufgenommen.
