IKT-Warentest „Janßen-Stutzensanierung mit Mörtel“

- Februar 2006 -

W0003: IKT-Warentest „Janßen-Stutzensanierung mit Mörtel“

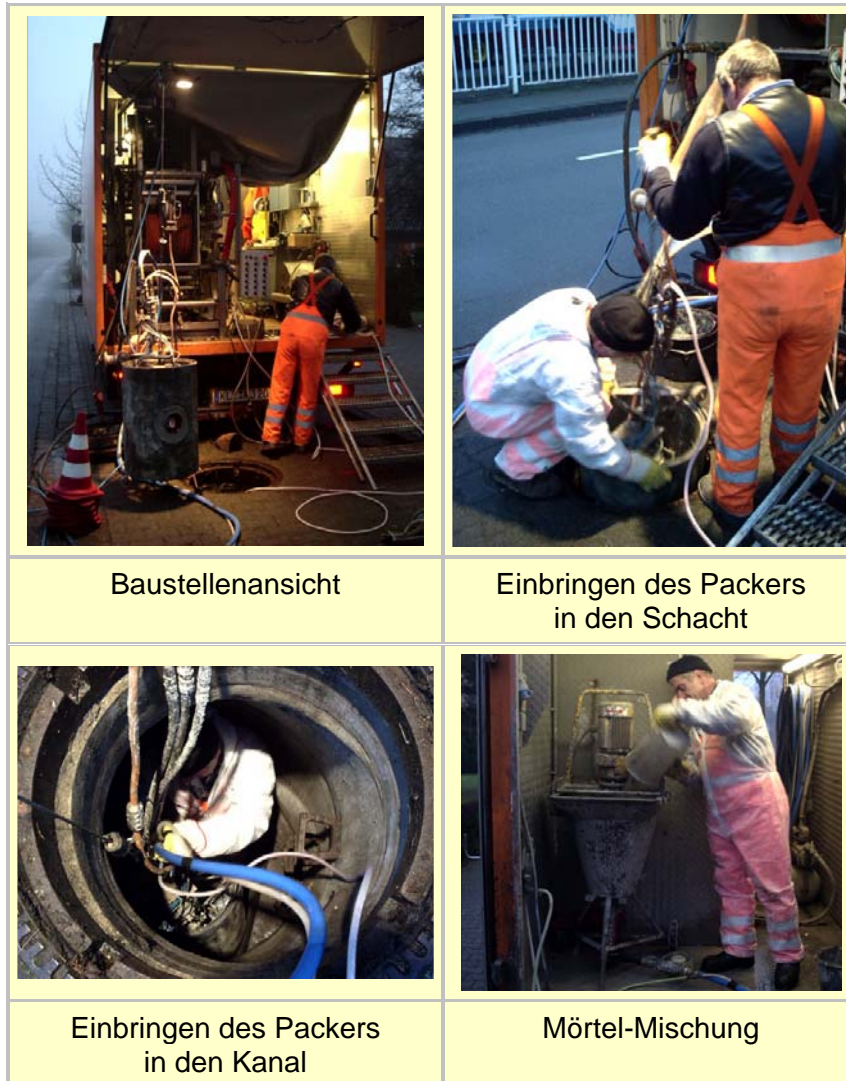
Abb.6: Eindrücke von der Baustelle

Die Baustellen-Untersuchungen dienten zur Erfassung der Handhabbarkeit des Verfahrens in bestehenden Kanalnetzen unter In-situ-Bedingungen (Verkehr, Wetter, Zeitdruck). Die Untersuchung der Janßen-Stutzensanierung mit Mörtel fand am 20. Dezember 2005 in Uedem, Mühlenstraße/Kirselsstraße, statt.

Der Gesamteindruck der Maßnahme wurde eingeschätzt. Die gesamte Reparaturdurchführung wurde dokumentiert, so z. B. auch wie etwaige Probleme vor Ort gelöst wurden. Der optische Eindruck des Reparaturergebnisses wurde eingeschätzt. Hierzu diente auch die Auswertung der von der Umwelttechnik Franz Janßen GmbH während der Reparatur erstellten Foto-Dokumentation. Einflüsse auf den Kanalbetrieb während der Reparaturdurchführung wurden aufgenommen.
