IKT-Warentest

„Reparaturverfahren für Anschlussstutzen“

- Strobel-Betonverfahren -

W0001: IKT-Warentest „Strobel-Betonverfahren“ zur Reparatur von Anschlussstutzen

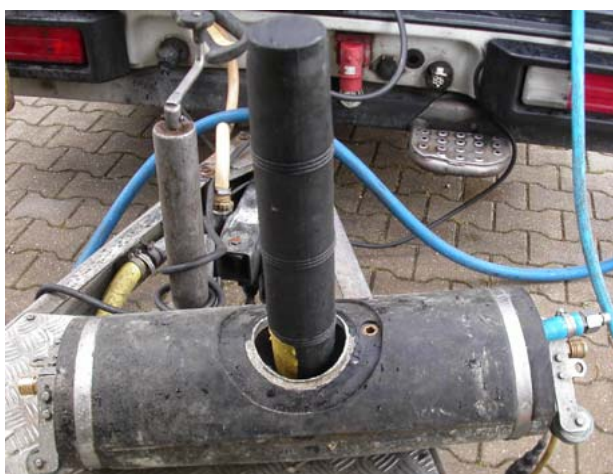
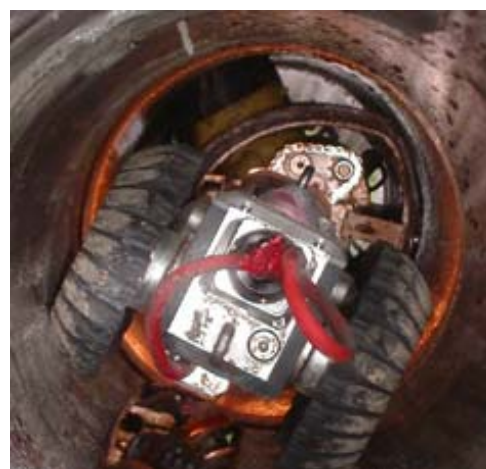
Abb. 1: Strobel-Packer: a) Ansicht des Packers; b) Positionierung des Packers im Kanal unter Kamerabeobachtung

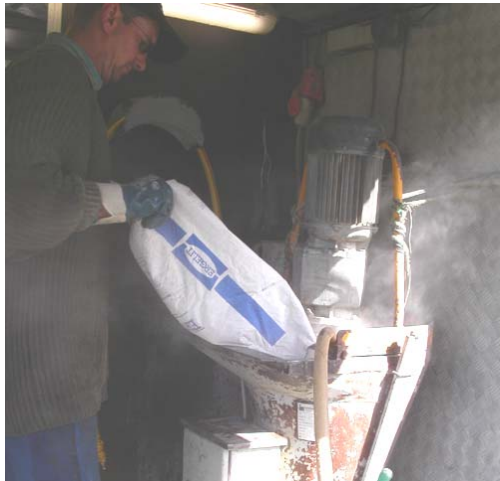
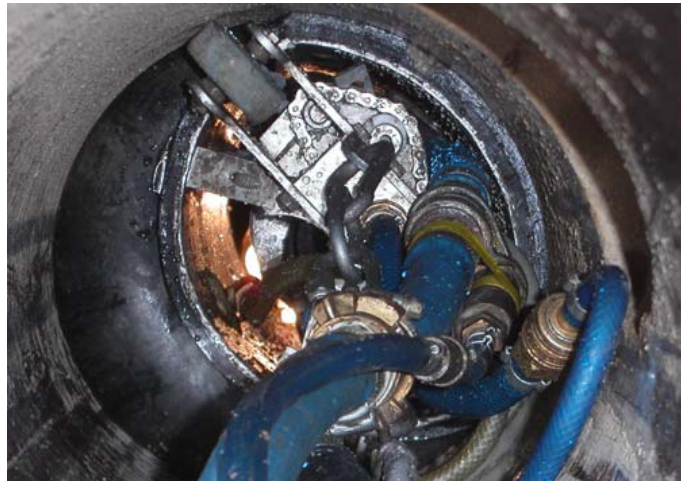
Abb. 2: Mörtelverpressung: a) Mischen des Injektionsmörtels; b) Aufgepumpter Packer an der Schadstelle

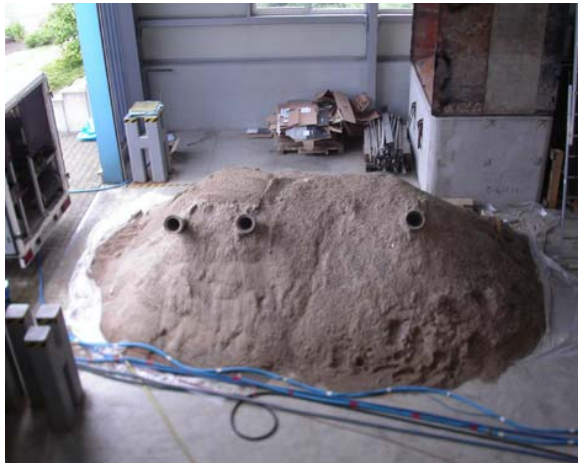
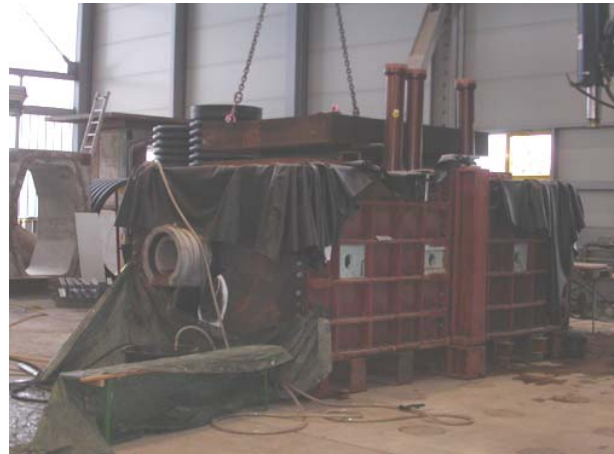
Abb. 5: Versuchsstrecken: a) Steinzeugkanal DN 250 mit Anschlussleitungen aus Steinzeug DN 150 und eingebrachten Standardschäden; b) Betonkanal DN 300 mit Anschlussleitungen aus Steinzeug DN 150 und eingebrachten Extremschäden

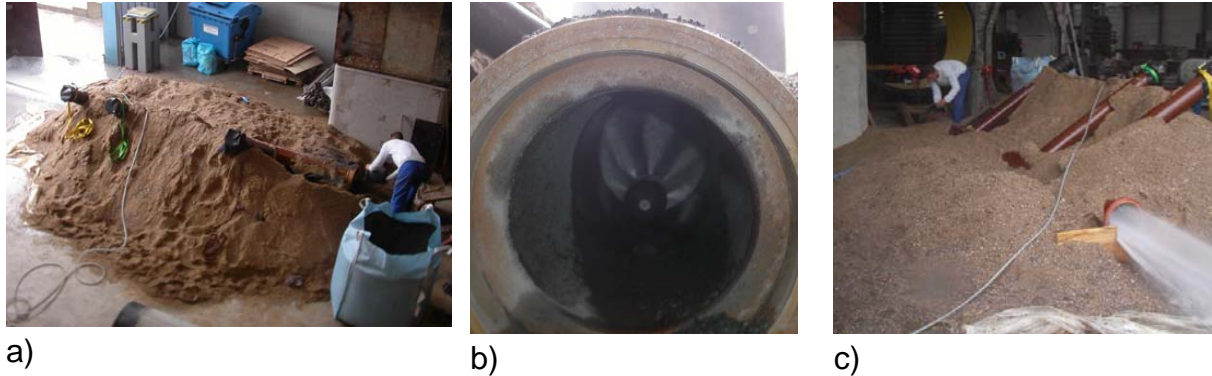
Abb. 6: Durchführung der Hochdruckspülung: a) Einfüllen des Prüfgeschiebes; b) Spüldüse in der Versuchsstrecke; c) Ansicht der Versuchsstrecke

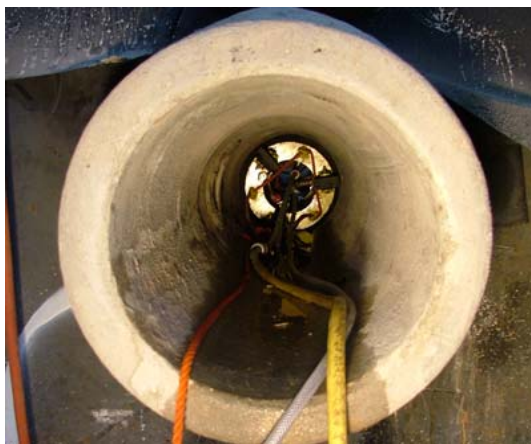
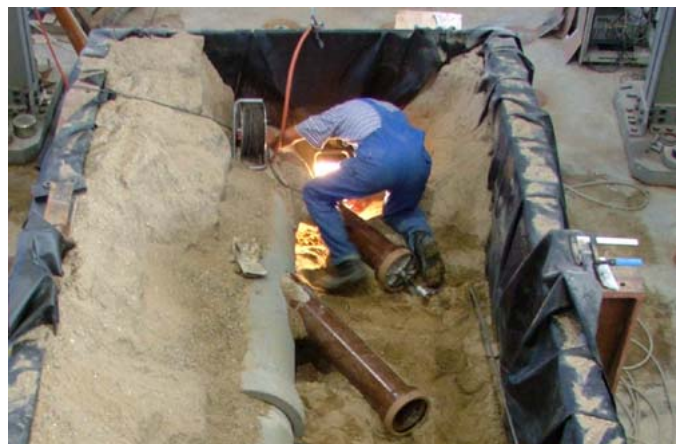
Abb. 8: Dichtheitsprüfung mit Innenwasserdruck: a) Muffenprüfgerät im Betonkanal; b) Kontrolle des Wasseraustritts unmittelbar an der Reparaturstelle

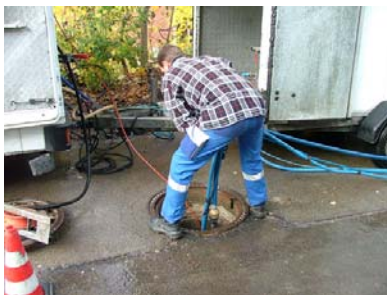
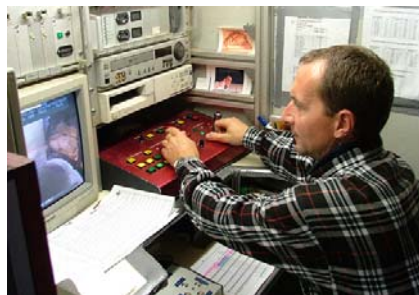
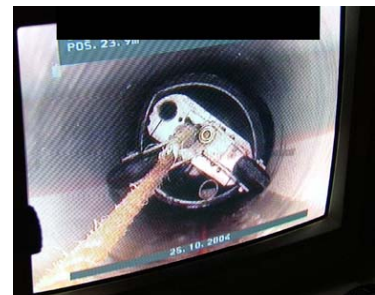
Abb.12: Sanierungsdurchführung: a) Einbringen des Packers; b) Positionierung des Packers an der Schadstelle; c) Packer an der Schadstelle
