# Sanierung von Abwasserschächten

- Untersuchung von Materialien und Systemen zur  
Abdichtung und Beschichtung -

**Kurzbericht zum Forschungsprojekt:**

AZ: I-2-ZV-2.1-08/068 und I-2-ZV-2.1-08/068.1 (IV-7-041 105 0251)

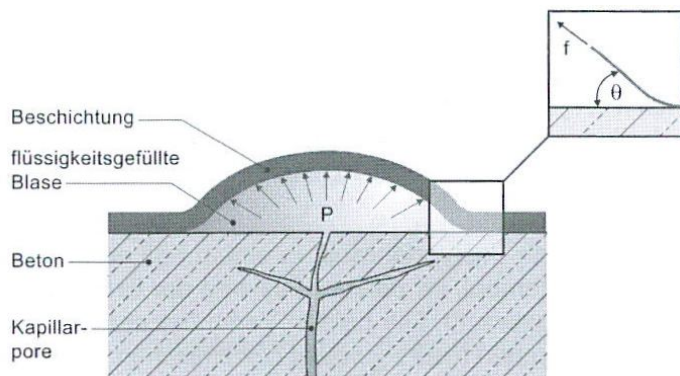
Bild 9 zeigt den Belastungszustand einer wassergefüllten Blase in der Ebene nach [4]. Im Randbereich dieser Blase treten Schälspannungen auf, deren Größe offensichtlich von der Größe der Blase abhängt. Weiteren Einfluss auf diese Spannungen hat jedoch auch deren Verteilung im Ablösebereich, welche wesentlich von den Verbundeigenschaften und den Materialkennwerten der Beschichtung abhängt. Aufgrund der Vielfalt der material- und haftungsbezogenen Einflussparameter wird hier lediglich ein möglicher Berechnungsweg aufgezeigt und exemplarisch verfolgt.

**Bild 9** Schematische Darstellung der Schälspannung am Rand einer Blase in einer Beschichtung auf Beton [4]

In [4] wurden für eine 2 mm dicke Kunststoffbeschichtung Berechnungen durchgeführt, um die Bedingungen am Rand einer Blase näher zu spezifizieren. In diesem Beispiel fiel die Spannung vom Maximalwert über einen Bereich von etwa 1,5 mm auf Null ab. Dieser Wert und die qualitative Verteilung der Spannung im Randbereich sind von zahlreichen Faktoren und Materialeigenschaften abhängig.

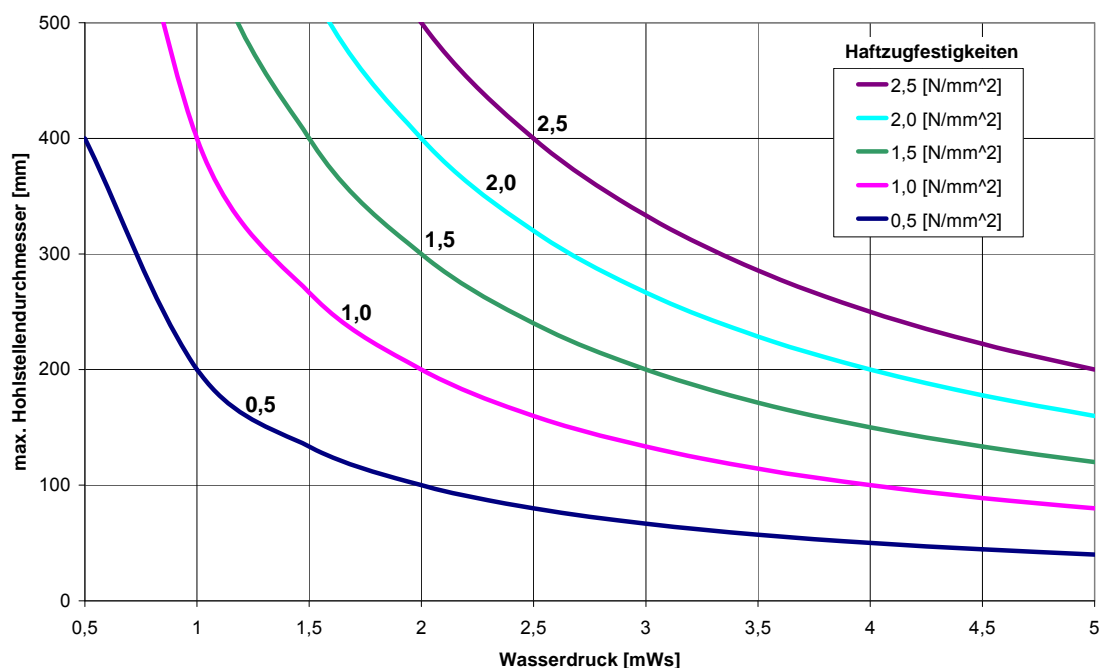
Für den Fall des Überschreitens der vorhandenen Haftzugfestigkeit lassen sich weiterführende Berechnungen unter den oben genannten Annahmen durchführen. Ziel dieser Berechnungen war die Ermittlung des qualitativen Verlaufs des maximalen Hohlstellendurchmessers in Abhängigkeit des Wasserdruckes unter Berücksichtigung der vorhandenen Haftzugfestigkeit. Im Ergebnis konnten exemplarisch mithilfe einer Grenzwertbetrachtung zulässige Hohlstellendurchmesser ermittelt werden (vgl. Bild 10). Wenn die zugehörigen Parameter, wie z. B. Materialkennwerte, Ablöseigenschaften und geometrische Eckdaten bekannt sind, könnte die Bewertung von vorhandenen Hohlstellen anhand solcher materialabhängiger Diagramme deutlich vereinfacht werden.

**Bild 10** *Beispiel: Entwicklung des maximalen Hohlstellendurchmessers in Abhängigkeit des Wasserdruckes unter Berücksichtigung der vorhandenen Haftzugfestigkeit; Voraussetzung/Annahme: Ablösebereich 2 mm, dreiecksförmige Schälspannung, kein Stabilitätsversagen*

Die hier angestellten Überlegungen verdeutlichen die Notwendigkeit einer differenzierten Betrachtung von Hohlstellen bei polymeren Beschichtungen unter einer Belastung durch Außenwasserdruck.

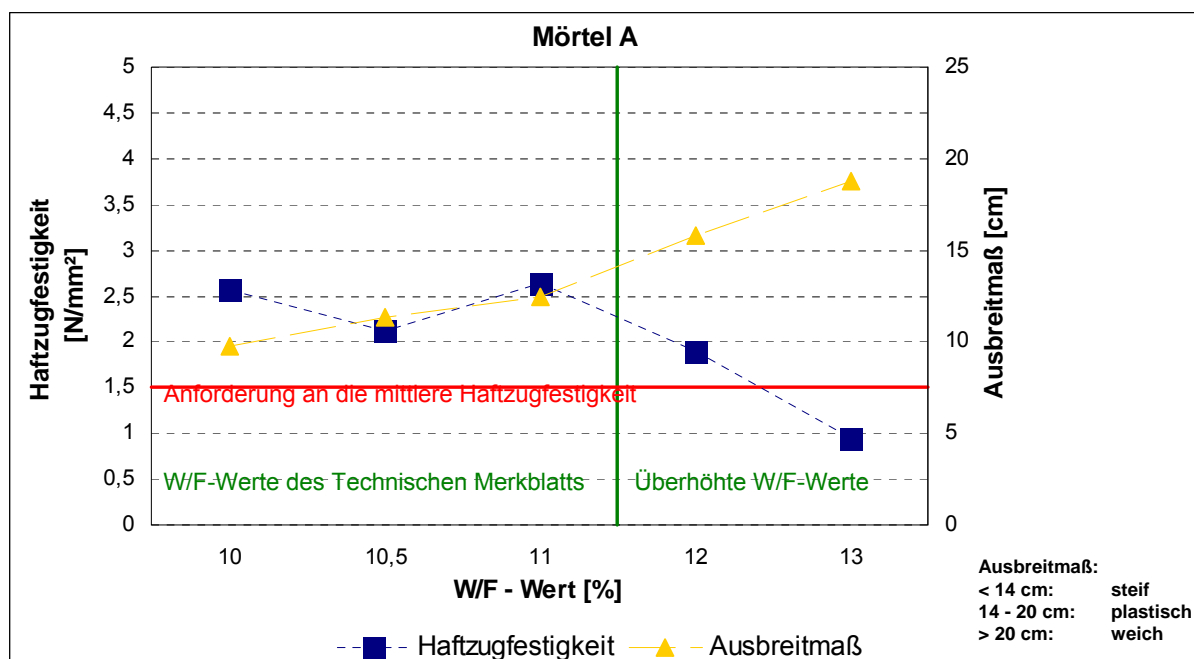
Die Untersuchungsergebnisse zeigten, dass die Haftzugfestigkeiten von Beschichtungsmörteln durch den W/F-Wert beeinflusst werden. Dabei sind die Auswirkungen der Wasserzugabemenge auf die Haftzugfestigkeit je nach Mörtel unterschiedlich. Die drei Beschichtungsmörtel dieser Versuchsreihe erreichten für einen W/F-Wert im Bereich der technischen Merkblätter alle die in [9] geforderten Haftzugfestigkeiten. Ein überhöhter W/F-Wert und die damit verbundene weiche Mörtelkonsistenz führte beispielsweise bei Mörtel A zu einem Abfall der Haftzugfestigkeit (vgl. Bild 11).

Bild 11 Mörtel A: Mittelwerte der Haftzugfestigkeit und Ausbreitmaße in Abhängigkeit zum W/F-Wert

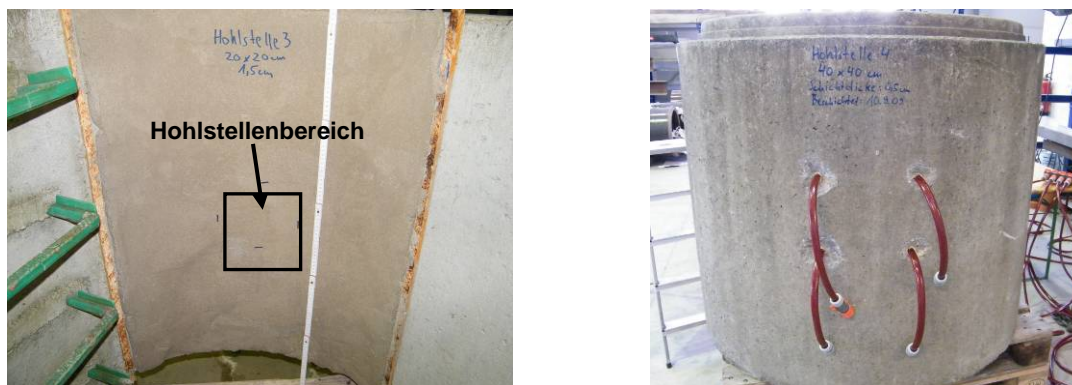
Bild 12 Fertiggestellter Probekörper: Innenseite (links) und Außenseite mit Schlauchanschlüssen zur Wasserdruckbelastung (rechts)

Die Untersuchungsergebnisse belegen, dass Hohlstellen aufgrund der Rissbildung im Beschichtungsmörtel und der damit verbundenen Gefährdung der Wasserdichtheit des Abwasserschachtes kritisch zu bewerten sind. Sie verdeutlichen, dass feine Risse im Beschichtungsmörtel teilweise erst durch die Reinigung sowie das Nässen und Trocknen der Beschichtung erkennbar werden. Deshalb sollten Inspektionen von Mörtelbeschichtungen diese Maßnahmen zur Risserkennung beinhalten. Offen blieb hier, inwiefern ein konstant anstehender Wasserdruck auf eine derartige Hohlstelle in Verbindung mit einer Beschichtung des gesamten Schachtringes in Umfangsrichtung das Infiltrationsverhalten beeinflussen kann. Hierzu dienten die im Abschnitt 4 beschriebenen Großversuche. Dort zeigte sich, dass die zu erwartenden Feuchteffekten nicht abflusswirksam waren.

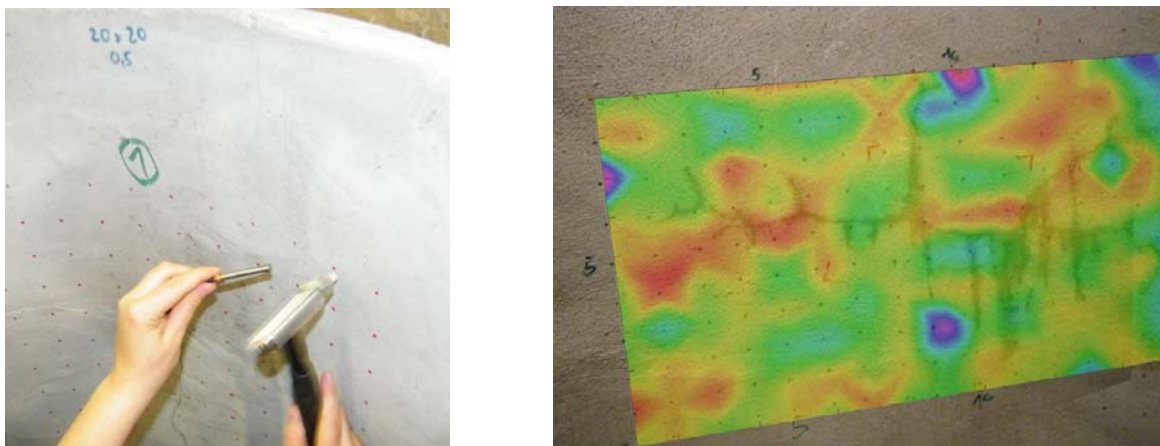
*Bild 13 Durchführung der lokalen Resonanzspektroskopie an einer Messstelle (links) und Ergebnis einer Prüfung im Großversuchsstand (rechts) [6]*

Mit Hilfe der lokalen Resonanzspektroskopie wurden sechs Messfelder in Schachtringen geprüft. Diese Messfelder wurden über Bereiche von Mörtelbeschichtungen gelegt, die planmäßig eingebaute Hohlstellen beinhalteten. Diese waren deutlich hörbar und die Änderung im Klang mittels der Auswertung der Spektren der Klangsignale signifikant. An vier der sechs Messfelder - Beschichtungen mit einer Dicke von 5 und 10 mm - konnten Lage und Ausdehnung der Hohlstellen einwandfrei bestimmt werden. Die beiden anderen Hohlstellen fanden sich unter einer 15 mm dicken Mörtelbeschichtung. Die Ergebnisse waren hier nicht mehr eindeutig. Hier war offensichtlich die Anwendungsgrenze der lokalen Resonanzspektroskopie erreicht.

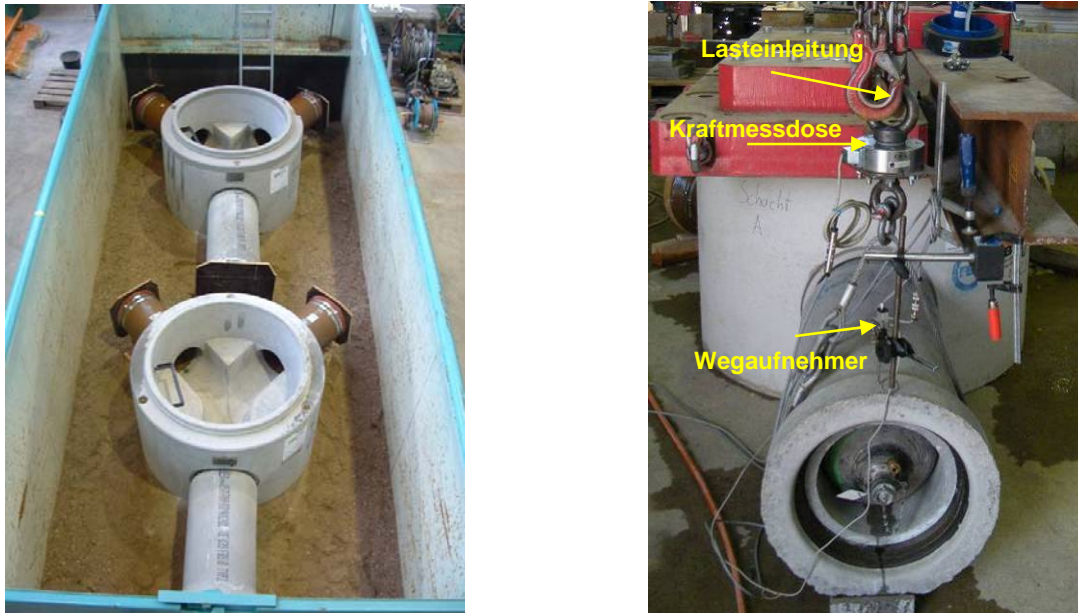
*Bild 14 Versuchsaufbau für die einzelnen Sanierungen vor Bodenverfüllung (links); Versuchsaufbau für die Abwinkelung (rechts)*

Alle Sanierungen, bei denen lediglich ein Reparaturmaterial in den Ringraum zwischen Schachtwand und Rohrspiegel eingebracht wurde, waren undicht. Somit kann durch eine Ringraumverfüllung allenfalls eine geringfügige, hydraulische Verbesserung des Abflusses erzielt werden.
