Wissenschaftliche Untersuchungen zur Wirksamkeit von passiven Leitungs- schutzmaßnahmen an unterirdischen Leitungen

Analyse und Bewertung des Langzeitverhalten am Versuchsfeld Almere durch TV-
Inspektion und Freilegung – Phase 4

Bericht zu Phase 4:

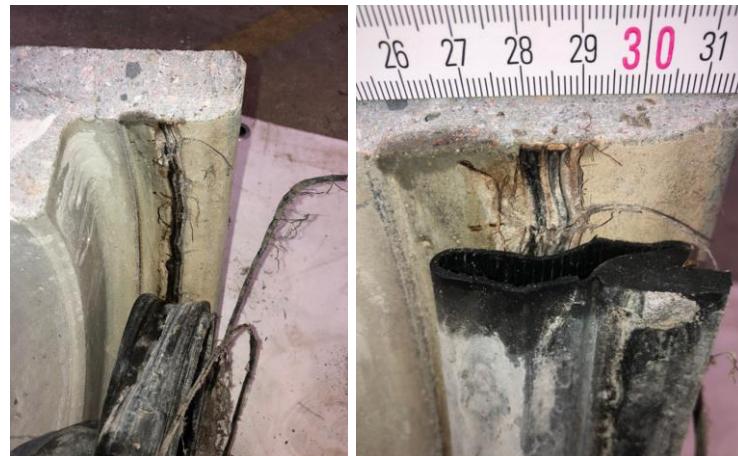
Nach dem Schnitt der Rohrverbindung C1 war festzustellen, dass das Dichtungsband nicht fachgerecht eingebaut war, sondern verdreht war. Weiter war zu beobachten, dass eine Wurzel zentral unter der Dichtung entlang des Rohrumfanges gewachsen ist. Die Wurzel war etwa 1 cm breit und lediglich wenige Millimeter hoch.

Abbildung 12: C1 Wurzel wächst zentral unter einer Dichtung entlang des Rohrumfangs (Links: Verdrehtes Dichtungsband, Rechts: Ca. 1 cm breite Wurzeln am Dichtungsband)

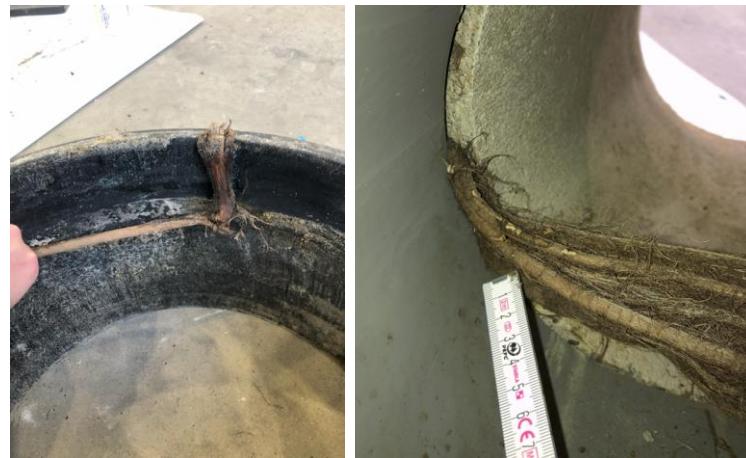
Bereits bei den Aufgrabungen wurde ein Wurzeleinwuchs der Rohrverbindung MT1 (Übergangsmanschette) festgestellt (vgl. Abbildung 7). Im Labor konnte dokumentiert werden, dass eine Wurzel entlang des Kunststoffelements der Rohrverbindung gewachsen ist und anschließend am Übergang zwischen dem Kunststoff-Rohr und Beton-Rohr in die Rohrleitung eingewachsen ist. In der Folge konnte eine ca. 7 m lange Wurzel entnommen werden.

Abbildung 14: Innenansicht der Rohrverbindung MT1 (Übergangsmanschette) (Links: Wurzel wächst innen entlang des Kunststoffelements, Rechts: Am Materialübergang wächst eine Wurzel (Dicke ca. 1 cm) in die Rohrleitung)

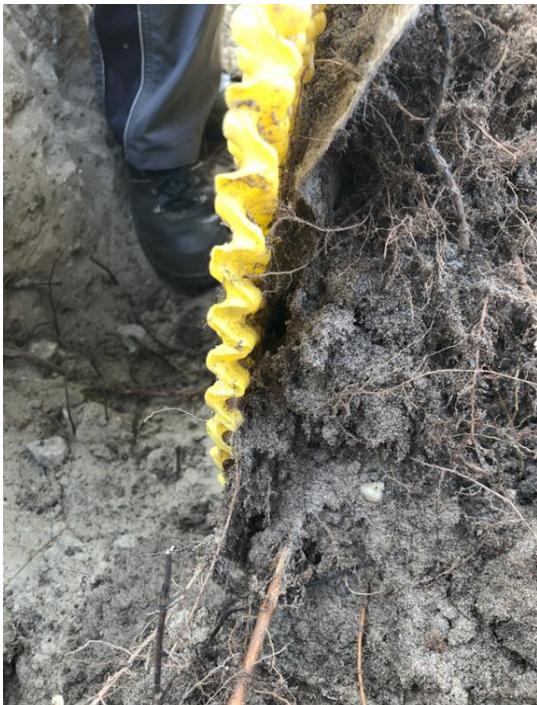
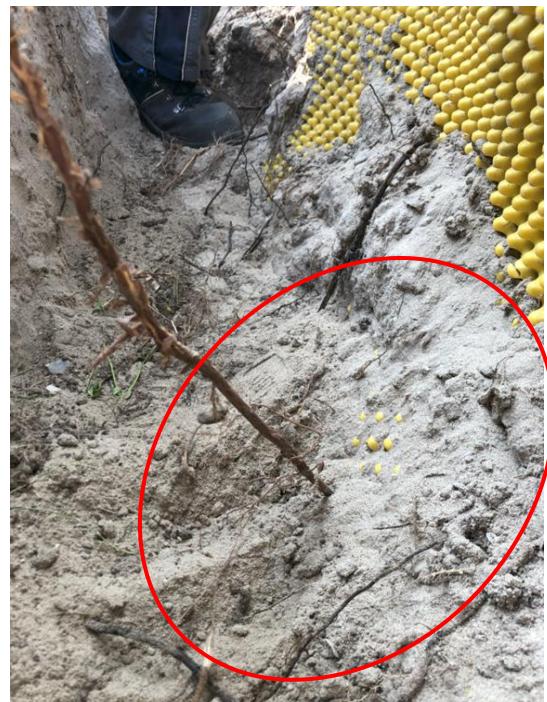
Seitenansicht - Baumaußenseite

Wurzeln unterwachsen die Wurzelbarriere

Baumstandort:	T2
Kennung ID:	FP 2
Pflanze:	Populus c. Robusta
Versuchszeitraum:	Winter 2018/2019 - Aufgrabung August 2024
Barrieren-Art:	Folie
Werkstoff:	PE-HD
Tiefe:	1,20 m
Verbindung:	Steckverbindung
Oberflächenstruktur:	glatt
Seitliches Umwachsen:	Ja
Unterwachsen von Wurzelschutzbarrieren:	Ja
Ein- und Durchwachsen von Verbindungen:	Ja

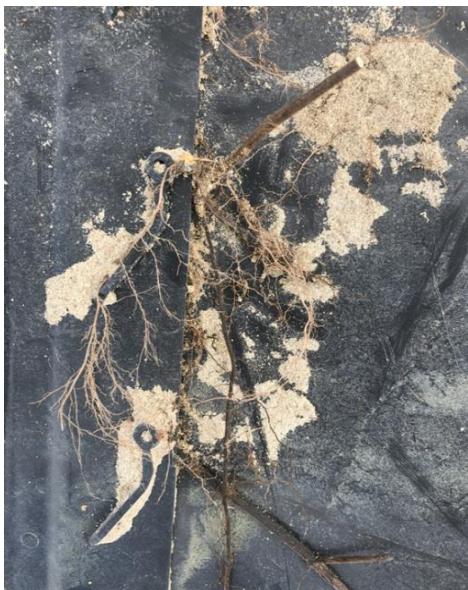
Draufsicht - Baumaußenseite

Steckverbindung zeigt Spalt, Durchwachsen von Wurzeln

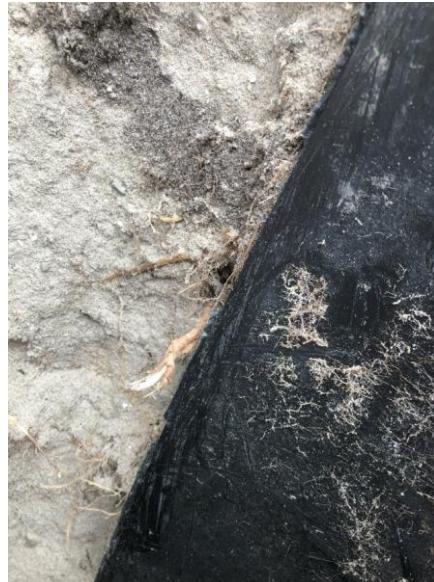
Seitenansicht - Baumaußenseite

Wurzeln umwachsen Folie [Mitte]

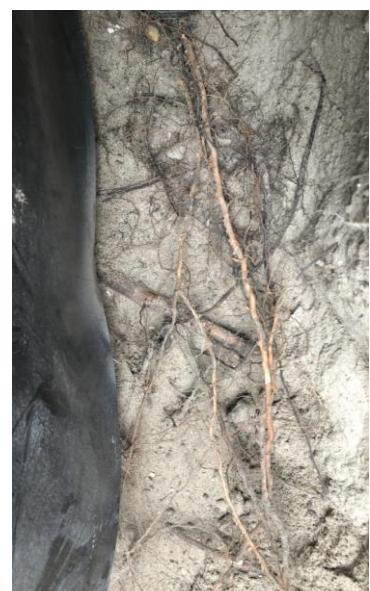
Seitenansicht - Baumaußenseite

Wurzeln unterwachsen die Folie [Rechts]

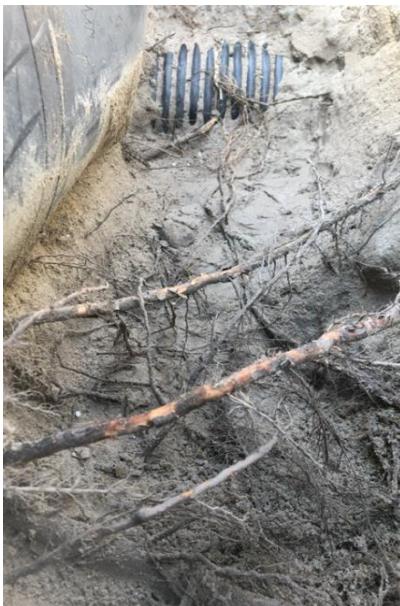
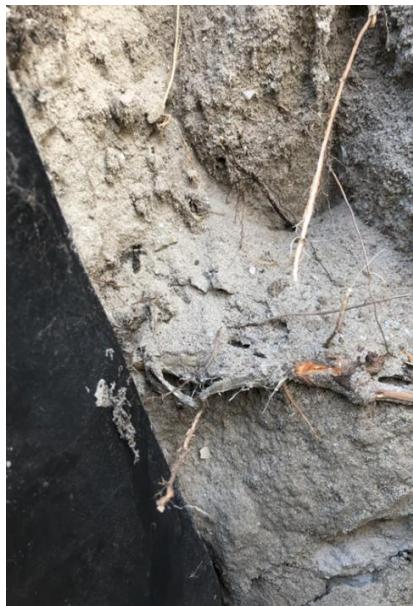
Seitenansicht - Baumaußenseite

Wurzeln wachsen um die Ränder [Mitte], Kurve von 90°

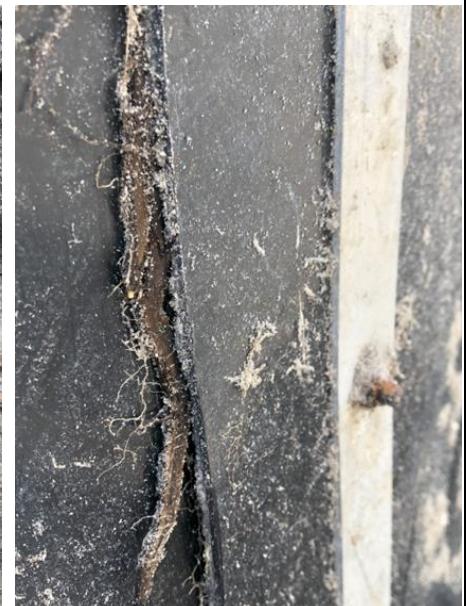
Seitenansicht - Baumaußenseite

Wurzeln sichtbar in Verbindung, keine Baumwurzeln (Gras von Oberfläche)

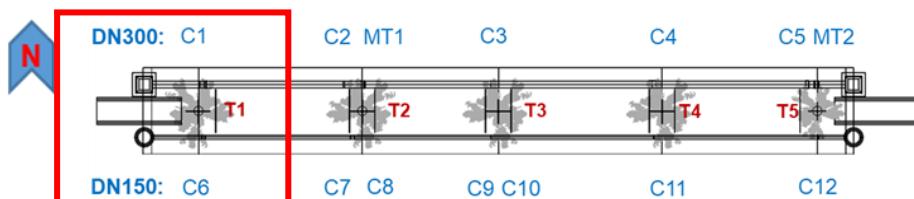
Draufsicht - Aufgrabung

Baumstandort: T1
Kennung ID: DN 300 - C1
Pflanze: Populus c. Robusta
Versuchszeitraum: Winter 2018/2019 - Aufgrabung August 2024
Werkstoff: Beton
Muffenart: Standard-Steckmuffe
Wurzeln im Kontext zur Verbindung: Ja
Wurzeln von außen in Verbindung: Nein
Wurzeleinwuchs innen (TV-Inspektion): Nein
Wurzeleinwuchs nach Laboruntersuchung: Nein

Wurzeln an/in Muffenspalt, teilweise wachsen
Wurzeln wieder raus, andere verschwinden

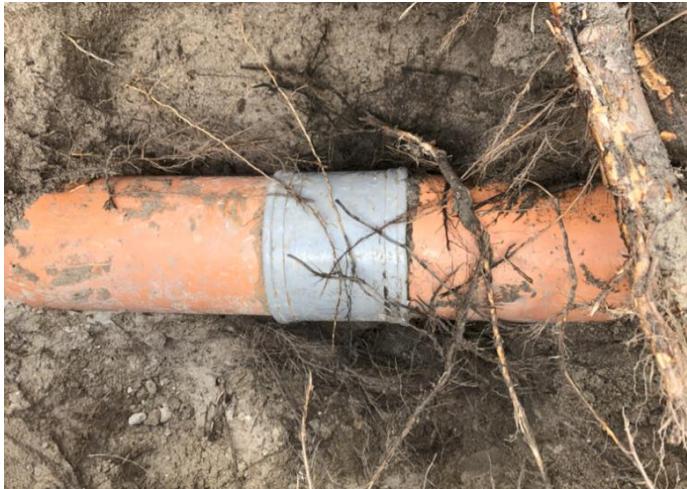
Draufsicht - Wurzelinteraktion [Oben links]

Baumstandort: T1
Kennung ID: DN 150 - C6
Pflanze: Populus c. Robusta
Versuchszeitraum: Winter 2018/2019 - Aufgrabung August 2024
Werkstoff: PVC
Muffenart: Standard-Steckmuffe
Wurzeln im Kontext zur Verbindung: Ja
Wurzeln von außen in Verbindung: Nein
Wurzeleinwuchs innen (TV-Inspektion): Nein
Wurzeleinwuchs nach Laboruntersuchung: Nein

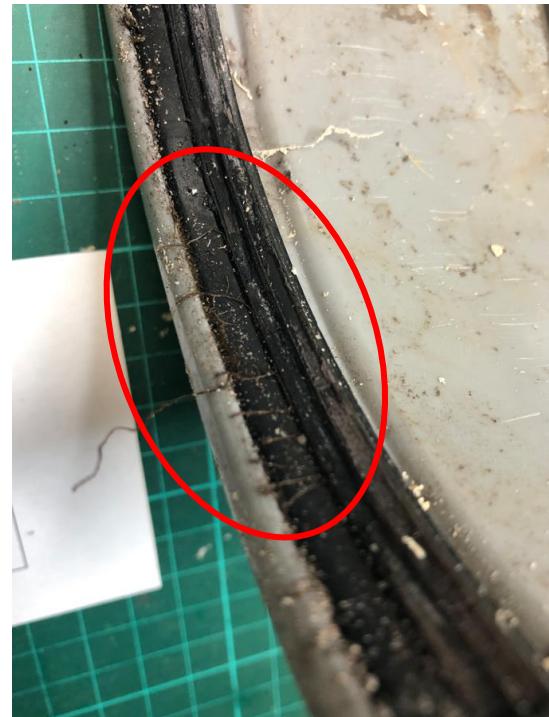
Draufsicht - Labor - Feinwurzeln an Dichtungsband [Rechts]

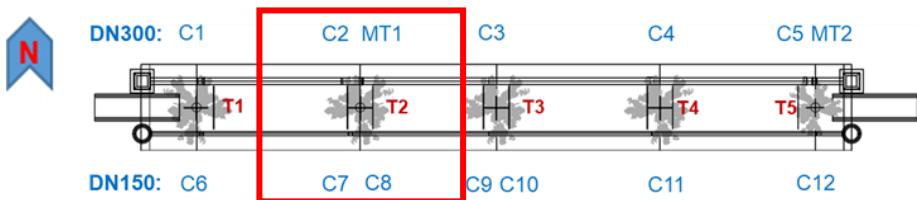
Draufsicht - Aufgrabung

Baumstandort: T2
Kennung ID: DN 300 - C2
Pflanze: Populus c. Robusta
Versuchszeitraum: Winter 2018/2019 - Aufgrabung August 2024
Werkstoff: Beton
Muffenart: Standard Steckmuffe
Wurzeln im Kontext zur Verbindung: Ja
Wurzeln von außen in Verbindung: Nein
Wurzeleinwuchs innen (TV-Inspektion): Nein
Wurzeleinwuchs nach Laboruntersuchung: Nein

Wurzeln im Muffenspalt (Spannung)
Wurzeln wachsen auch wieder heraus

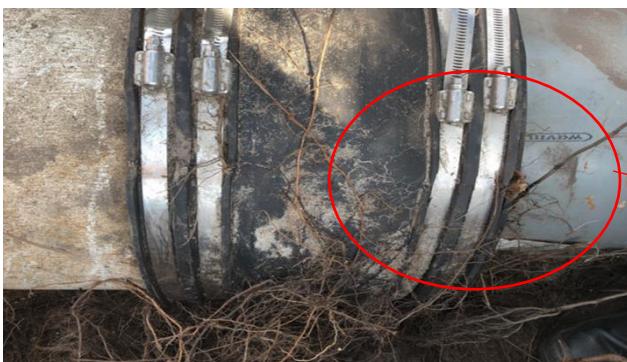
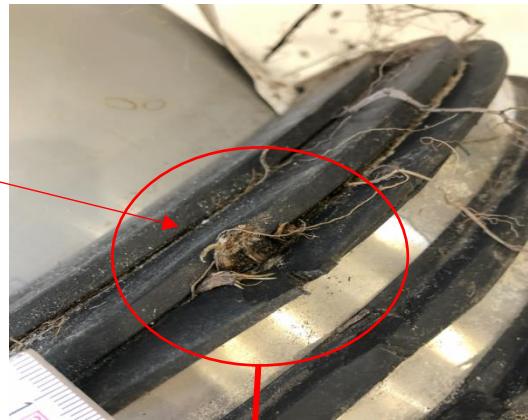
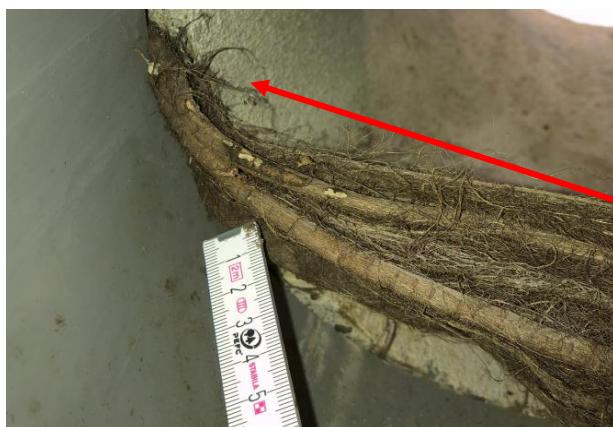
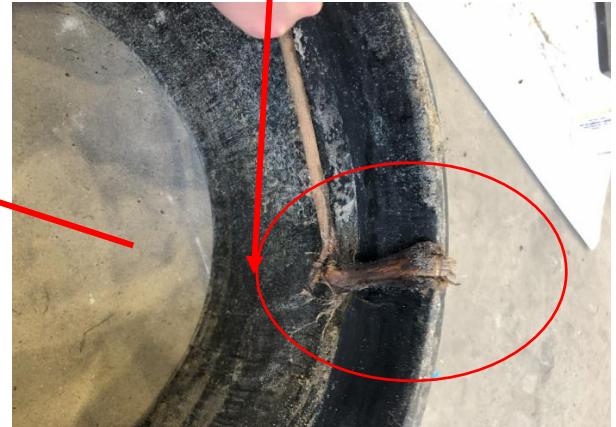
Draufsicht - Aufgrabung/Labor

Baumstandort: T2
Kennung ID: DN 300 - MT1
Pflanze: Populus c. Robusta
Versuchszeitraum: Winter 2018/2019 - Aufgrabung August 2024
Werkstoff: Beton/PVC
Muffenart: Übergangsmanschette
Wurzeln im Kontext zur Verbindung: Ja
Wurzeln von außen in Verbindung: Ja
Wurzeleinwuchs innen (TV-Inspektion): Ja
Wurzeleinwuchs nach Laboruntersuchung: Ja

Wurzelwachstum wird am Rohr abgelenkt, Wurzeln wächst in Zwischenraum von Kunststoffelementen, Wurzeleinwuchs in die Rohrleitung

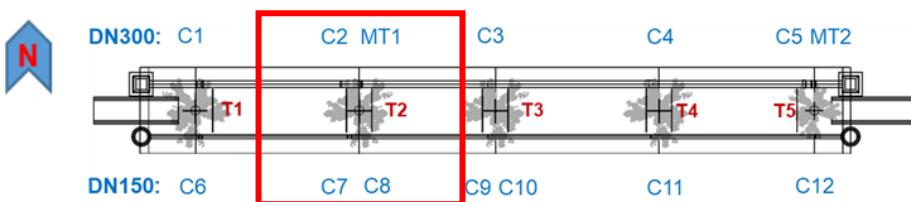
Draufsicht - Aufgrabung

Baumstandort: T2
Kennung ID: DN 150 - C7
Pflanze: Populus c. Robusta
Versuchszeitraum: Winter 2018/2019 - Aufgrabung August 2024
Werkstoff: PVC
Muffenart: Standard-Steckmuffe
Wurzeln im Kontext zur Verbindung: Ja
Wurzeln von außen in Verbindung: Nein
Wurzeleinwuchs innen (TV-Inspektion): Nein
Wurzeleinwuchs nach Laboruntersuchung: Ja

Wurzeln werden an Rohr abgelenkt

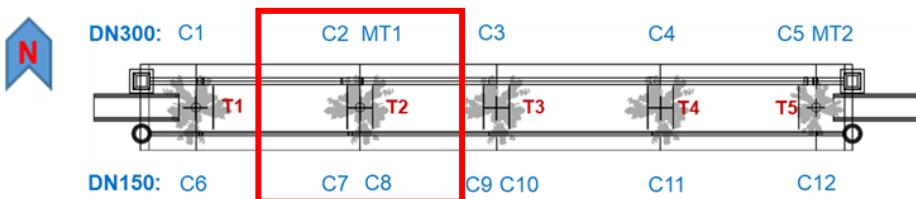
Seitenansicht - Labor

Baumstandort: T2
Kennung ID: DN 150 - C8
Pflanze: Populus c. Robusta
Versuchszeitraum: Winter 2018/2019 - Aufgrabung August 2024
Werkstoff: PVC
Muffenart: Bentonitband
Wurzeln im Kontext zur Verbindung: Ja
Wurzeln von außen in Verbindung: Ja
Wurzeleinwuchs innen (TV-Inspektion): Ja
Wurzeleinwuchs nach Laboruntersuchung: Ja

Wurzel unterwächst Band und tritt wieder aus

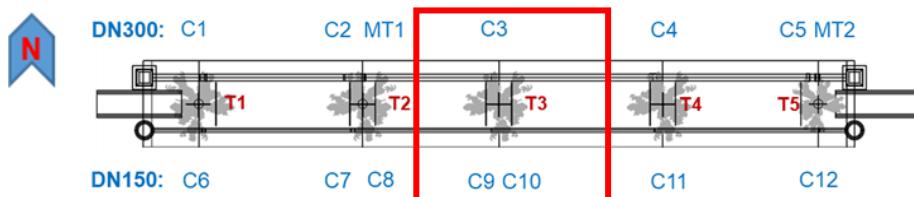
Seitenansicht - Aufgrabung

Baumstandort: T3
Kennung ID: DN 300 - C3
Pflanze: Populus c. Robusta
Versuchszeitraum: Winter 2018/2019 - Aufgrabung August 2024
Werkstoff: PVC
Muffenart: Standard-Steckmuffe
Wurzeln im Kontext zur Verbindung: Nein
Wurzeln von außen in Verbindung: Nein
Wurzeleinwuchs innen (TV-Inspektion): Nein
Wurzeleinwuchs nach Laboruntersuchung: Nein

keine Wurzeln im Muffenbereich,
Wurzeln werden abgelenkt (bis 2,5 cm stark)

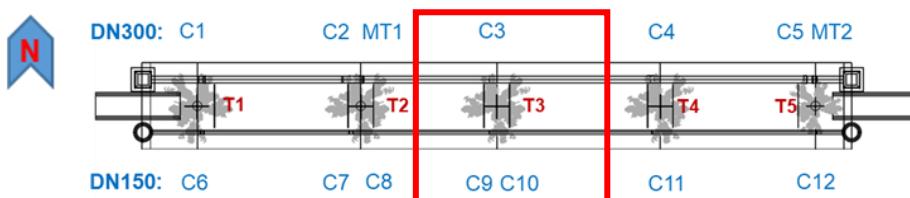
Draufsicht - Aufgrabung

Baumstandort: T3
Kennung ID: DN 150 - C9
Pflanze: Populus c. Robusta
Versuchszeitraum: Winter 2018/2019 - Aufgrabung August 2024
Werkstoff: PVC
Muffenart: Standard-Steckmuffe
Wurzeln im Kontext zur Verbindung: Ja
Wurzeln von außen in Verbindung: Ja
Wurzeleinwuchs innen (TV-Inspektion): Nein
Wurzeleinwuchs nach Laboruntersuchung: Nein

Wurzeln im Muffenbereich,
Wurzel wächst in Muffenspalt

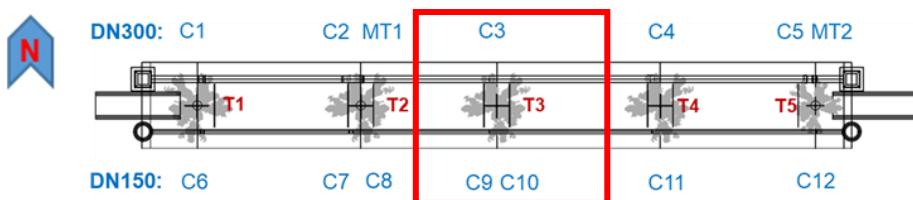
Draufsicht - Aufgrabung

Baumstandort: T3
Kennung ID: DN 150 - C10
Pflanze: Populus c. Robusta
Versuchszeitraum: Winter 2018/2019 - Aufgrabung August 2024
Werkstoff: PVC
Muffenart: Schrumpfschlauch
Wurzeln im Kontext zur Verbindung: Ja
Wurzeln von außen in Verbindung: Ja
Wurzeleinwuchs innen (TV-Inspektion): Nein
Wurzeleinwuchs nach Laboruntersuchung: Nein

Wurzeln im Muffenbereich,
Wurzel wachsen an Kleber (noch sehr fest)

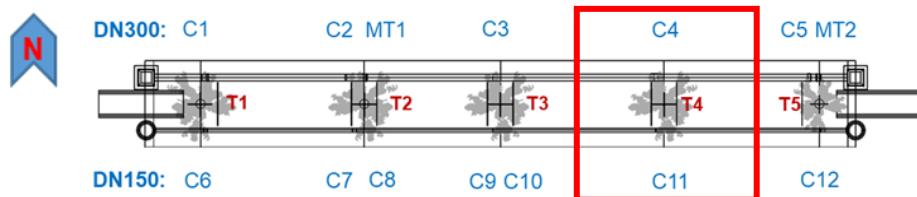
Draufsicht - Aufgrabung

Baumstandort: T4
Kennung ID: DN 300 - C4
Pflanze: Populus c. Robusta
Versuchszeitraum: Winter 2018/2019 - Aufgrabung August 2024
Werkstoff: PP
Muffenart: Standard-Steckmuffe
Wurzeln im Kontext zur Verbindung: Ja
Wurzeln von außen in Verbindung: Nein
Wurzeleinwuchs innen (TV-Inspektion): Nein
Wurzeleinwuchs nach Laboruntersuchung: Nein

Wurzeln werden an Rohr abgelenkt (auch in Struktur), Wurzeln im Muffenspalt und wachsen auch wieder raus

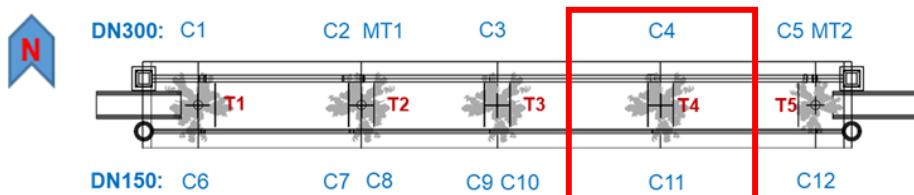
Seitenansicht - Aufgrabung

Baumstandort: T4
Kennung ID: DN 150 - C11
Pflanze: Populus c. Robusta
Versuchszeitraum: Winter 2018/2019 - Aufgrabung August 2024
Werkstoff: PP
Muffenart: Standard-Steckmuffe
Wurzeln im Kontext zur Verbindung: Ja
Wurzeln von außen in Verbindung: Nein
Wurzeleinwuchs innen (TV-Inspektion): Nein
Wurzeleinwuchs nach Laboruntersuchung: Ja

Wurzeln im Muffenbereich, Wurzel an Muffenspalt

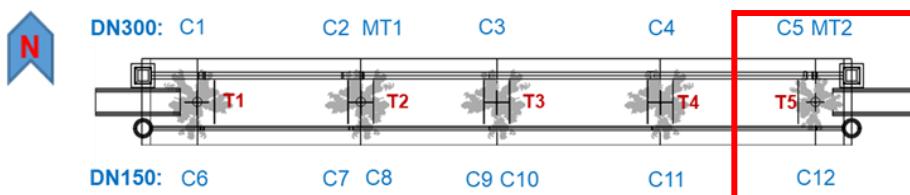
Draufsicht - Aufgrabung

Baumstandort: T5
Kennung ID: DN 300 - C5
Pflanze: Populus c. Robusta
Versuchszeitraum: Winter 2018/2019 - Aufgrabung August 2024
Werkstoff: GFK
Muffenart: Standard-Steckmuffe
Wurzeln im Kontext zur Verbindung: Ja
Wurzeln von außen in Verbindung: Ja
Wurzeleinwuchs innen (TV-Inspektion): Nein
Wurzeleinwuchs nach Laboruntersuchung: Nein

Wurzeln im Muffenbereich, kein Einwuchs in Muffe

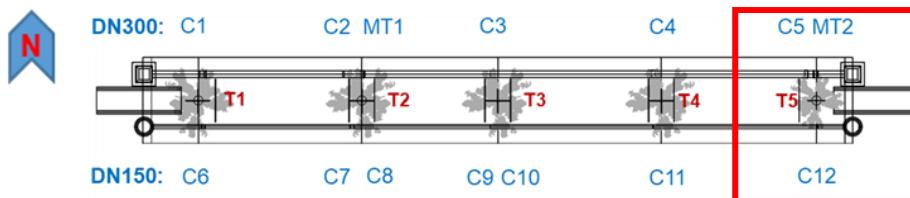
Draufsicht - Aufgrabung

Auffällig war, dass an beiden Übergangsmanschetten (MT1 und MT2) ein erhöhtes Aufkommen von Wurzeln festzustellen war. Denkbar ist, dass ein vermehrtes Verzweigen der Wurzeln darin begründet ist, dass die Übergangsmanschette in ihrer Struktur mehr Kanten und Interaktionsflächen bietet als die glatte Oberfläche eines Rohres sowie Standardsteckverbindung. Bemerkenswert ist die Stelle an der die Wurzel in die Rohrverbindung eindringt. Rein optisch lag an dieser Stelle keine Beschädigung der Übergangsmanschette an den einzelnen Kunststoffelementen vor. In der Konsequenz muss die Wurzelspitze mit einem hohen Druck diesen Zwischenraum zwischen den Kunststoffelementen verschlossen haben.

Baumstandort: T5
Kennung ID: DN 300 - MT2
Pflanze: Populus c. Robusta
Versuchszeitraum: Winter 2018/2019 - Aufgrabung August 2024
Werkstoff: Beton/GFK
Muffenart: Übergangsmanschette
Wurzeln im Kontext zur Verbindung: Ja
Wurzeln von außen in Verbindung: Ja
Wurzeleinwuchs innen (TV-Inspektion): Nein
Wurzeleinwuchs nach Laboruntersuchung: Nein

Wurzeln (bis 2 cm stark) an Manschette,
Wachstum an Kanten der Manschette über Rohrumfang

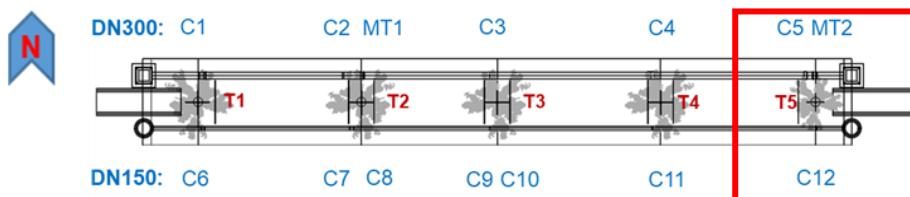
Draufsicht - Aufgrabung

Baumstandort: T5
Kennung ID: DN 150 - C12a
Pflanze: Populus c. Robusta
Versuchszeitraum: Winter 2018/2019 - Aufgrabung August 2024
Werkstoff: PP
Muffenart: Standard-Steckmuffe
Wurzeln im Kontext zur Verbindung: Nein
Wurzeln von außen in Verbindung: Nein
Wurzeleinwuchs innen (TV-Inspektion): Nein
Wurzeleinwuchs nach Laboruntersuchung: Nein

keine Wurzeln an Muffenspalt sichtbar,
Wurzeln werden abgelenkt

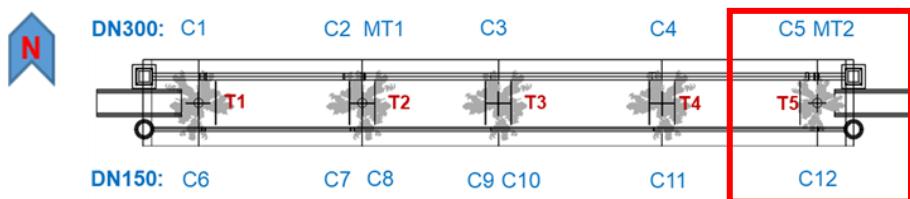
Seitenansicht -

Bei den Aufgrabungen 2022 wurde an fünf Rohrleitungen (C1, C6, MT1, C3 und C12b) ein schadensfreies Ablenken von Wurzeln beobachtet. Das bedeutet, dass Wurzeln beim vertikalen Wuchs auf die Rohrleitungen trafen und an diesem Punkt in eine andere Richtung abgelenkt worden sind. Zwei Vegetationsperioden später konnten weiterhin keine Schädigungen an den Wurzeln oder an den Rohrleitungen festgestellt werden, auch wenn teilweise ein Dickenwachstum stattgefunden hat.

Baumstandort: T5
Kennung ID: DN 150 - C12b
Pflanze: Populus c. Robusta
Versuchszeitraum: Winter 2018/2019 - Aufgrabung August 2024
Werkstoff: PP
Muffenart: Standard-Steckmuffe
Wurzeln im Kontext zur Verbindung: Ja
Wurzeln von außen in Verbindung: Ja
Wurzeleinwuchs innen (TV-Inspektion): Nein
Wurzeleinwuchs nach Laboruntersuchung: Nein

Wurzel unterwächst das Rohr (Pfeil)
Wurzeln an Muffenspalt, keine feste Verankerung
