IKT-Warentest

Reparaturverfahren für Hauptkanäle

(DN 200 – DN 600)

Kurzfassung

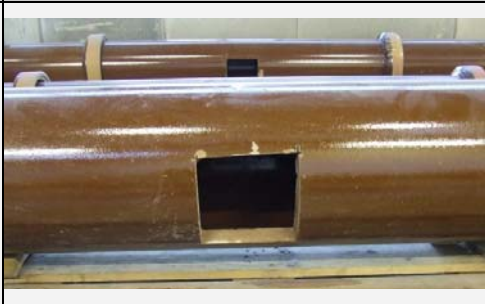
<ul style="list-style-type: none"> ➤ Ausbruch in Rohrmitte unterhalb des Kämpfers ➤ Größe ca. 20 x 20 cm
2

- Reparatur von je drei Schadensbildern in Teststrecken aus Steinzeugrohren DN 200 und DN 300 (ummantelt) sowie Betonrohren DN 300 und DN 600 (frei liegend), sämtliche Rohre mit Fettablagerungen,
- Schadensbilder in Steinzeug: 1) Ausbruch 20x20 cm, 2) ausgedehnte Rissverzweigung über ca. 1 m Länge, 3) undichte Muffe mit Scheitelriss und Ausbruch (d = 5 cm),
- Schadensbilder in Beton: 1) Querriss, 2) Längsriss in Kämpfer und Scheitel vom Spitzende ausgehend (l = ca. 1 m), 3) undichte Muffe mit Scheitelriss und Ausbruch (d = 5 cm).

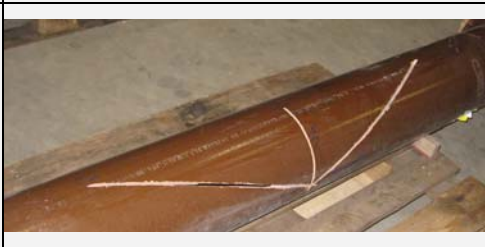
<ul style="list-style-type: none"> ➤ vom Kämpfer ausgehende Rissverzweigung ➤ Ausdehnung ca. 100 x 20 cm
3

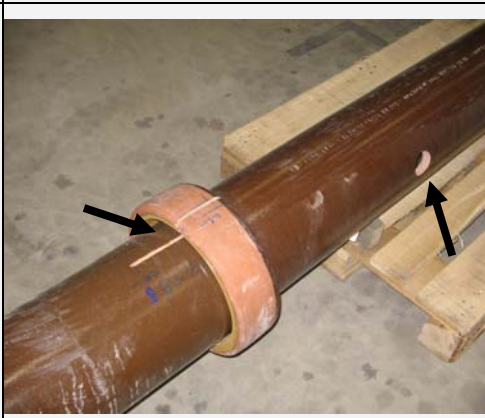
<ul style="list-style-type: none"> ➤ über die Rohrverbindung fortgesetzter Längsriss im Rohrscheitel, Gesamtlänge ca. 20 cm ➤ undichte Muffe (Entfernung der Dichtung) ➤ seitlicher Ausbruch im Abstand von ca. 50 cm von der Muffe, 5 cm Durchmesser

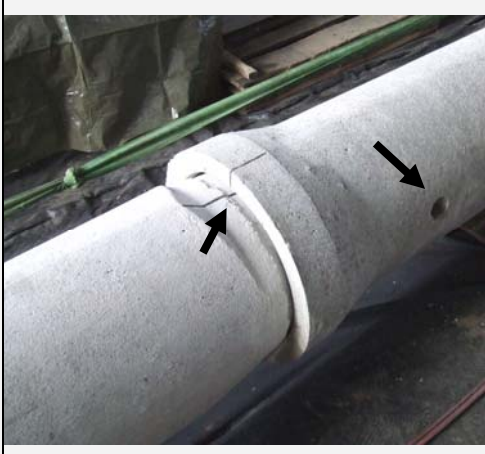
<ul style="list-style-type: none"> ➤ über die Rohrverbindung fortgesetzter Längsriss im Rohrscheitel, Gesamtlänge ca. 20 cm ➤ undichte Muffe (Entfernung der Dichtung) ➤ seitlicher Ausbruch im Abstand von ca. 50 cm von der Muffe, 5 cm Durchmesser

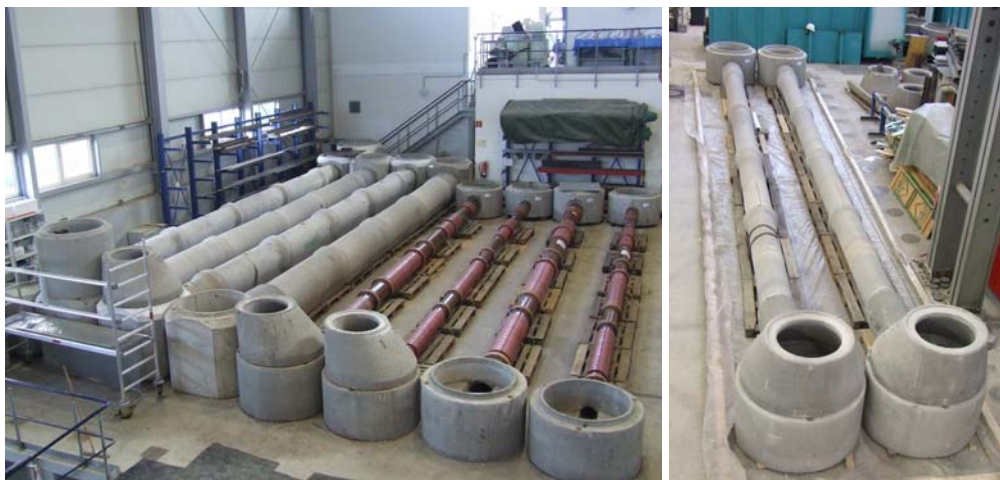
Bei den Kurzlinern und Innenmanschetten, bei denen der Boden nicht Bestandteil des Sanierungsergebnisses ist, wurden die Teststrecken auf dem Hallenboden aufgelagert. Die Beton-teststrecken wurden komplett freiliegend aufgebaut und somit die Situation „gestörte Rohrbettung“ mit fehlendem anstehenden Boden simuliert. Bei den Steinzeugstrecken wurde die Situation „intakte Rohrbettung“ durch eine mit FE-Modellen berechnete Ummantelung im Bereich der Schadstellen aus EPDM-Gummimatten und Stahlbändern nachgebildet. Im Fall einer Scherbenbildung durch den Innendruck des Sanierungspackers soll die Ummantelung radiale Verschiebungen nach außen zulassen, wie es der Bettungswirkung eines Rohr-Boden-Systems entspräche.

Abb. 2: Teststreckenaufbau für die Innenmanschetten und Kurzliner
