IKT-Warentest

Reparaturverfahren für Hauptkanäle

(DN 200 – DN 600)

Kurzfassung

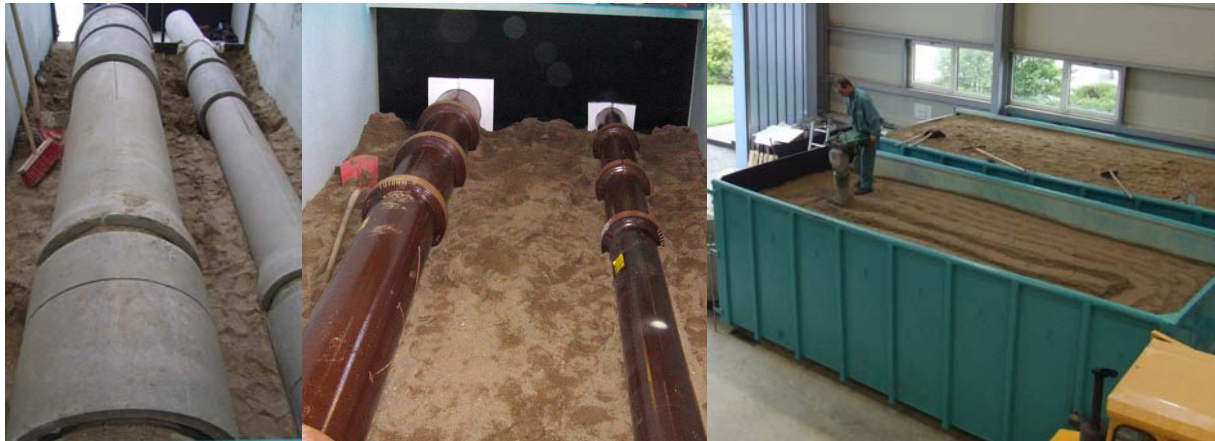
Die Teststrecken für die Injektions- bzw. Spachtel-/Verpressverfahren wurden in Stahlcontainern mit Sandüberdeckung eingebaut, da bei diesen Verfahren teils gezielt Harz in das umliegende Erdreich gepresst wird und unter Einschluss des Bodens aushärtet.

Abb. 1: Teststreckenaufbau für die Injektions- und Spachtel-/Verpressverfahren
