Ergebnisse Fall 1: Stutzen-Einbindung im Liner-saniereten Hauptkanal

IKT-Warentest „Stutzensanierung in Fremdwassergebieten“

Sanierungsaufgabe: Sanierung von je drei Schadensbildern in einem Liner-saniereten Betonhauptkanal (DN 300)

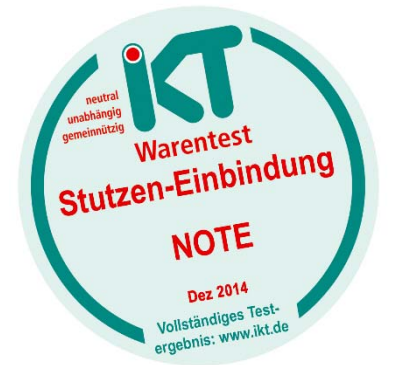
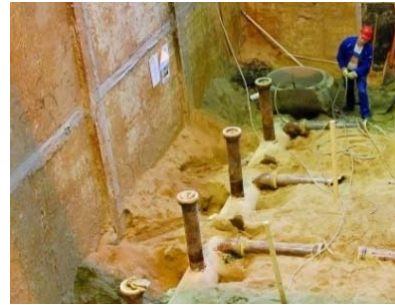
- Schadensbild I: „unsachgemäßer (undichter) Kanalanschluss“ im Kämpfer des Hauptkanals (45°-Abwinkelung von/in der Hauptkanal-Längsachse); Steinzeugrohr DN 150 wird außen an das Betonrohr (Hauptkanal) angelegt, Grundwassereinfluss bei Sanierungsbeginn
- Schadensbild II: „unsachgemäßer (undichter) Kanalanschluss“ im Scheitel des Hauptkanals (90°-Abwinkelung von der Hauptkanal-Längsachse); Steinzeugrohr DN 150 wird in das Betonrohr (Hauptkanal) eingesteckt mit ca. 2 cm Abstand zum Schlauchliner
- Schadensbild III: „unsachgemäßer (undichter) Kanalanschluss“ zwischen Kämpfer u. Scheitel des Hauptkanals (45°-Bogen senkrecht abgehend zur Hauptkanal-Längsachse); Steinzeugrohr DN 150 wird in das Betonrohr (Hauptkanal) eingesteckt (ca. halbe Wandstärke des Betonrohrs)
