# Ergebnisse Fall 2: Stutzen-Reparatur im nicht-sanierten Hauptkanal

## IKT-Warentest „Stutzensanierung in Fremdwassergebieten“

Sanierungsaufgabe: Sanierung von je drei Schadensbildern in einem nicht-sanierten Beton- und Steinzeughauptkanal (DN 300)

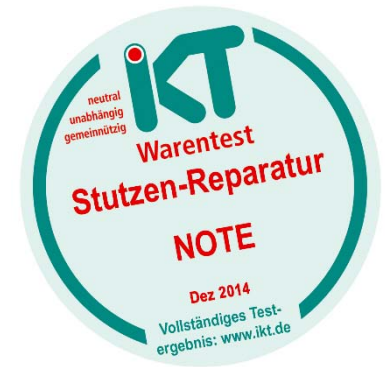
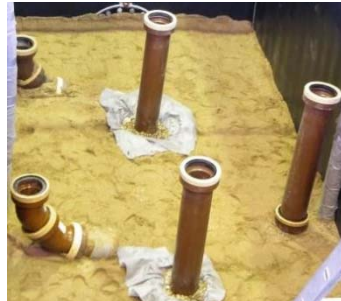
- Schadensbild I: „unsachgemäßer (undichter) Kanalanschluss“ im Kämpfer des Hauptkanals (45°-Abwinkelung von/in der Hauptkanal-Längsachse); Steinzeugrohr DN 150 wird außen an das Betonrohr bzw. Steinzeugrohr (Hauptkanal) angelegt, Grundwassereinfluss bei Sanierungsbeginn
- Schadensbild II: „unsachgemäßer (undichter) Kanalanschluss“ im Scheitel des Hauptkanals (90°-Abwinkelung von der Hauptkanal-Längsachse); Steinzeugrohr DN 150 wird in das Betonrohr bzw. Steinzeugrohr (Hauptkanal) bis zur der Hälfte der Wanddicke aufgelegt
- Schadensbild III: „unsachgemäßer (undichter) Kanalanschluss“ zwischen Kämpfer u. Scheitel des Hauptkanals (45°- Abwinkelung senkrecht abgehend zur Hauptkanal-Längsachse); Steinzeugrohr DN 150 wird in das Betonrohr bzw. Steinzeugrohr (Hauptkanal, einragend max. 1 cm) eingesteckt
