## Vergleichende Produkt- und Verfahrensbewertung von Auskleidungs- und Beschichtungssystemen zur Sanierung von Abwasserschächten

- IKT-Warentest Schachtsanierung -

(Kurzfassung)

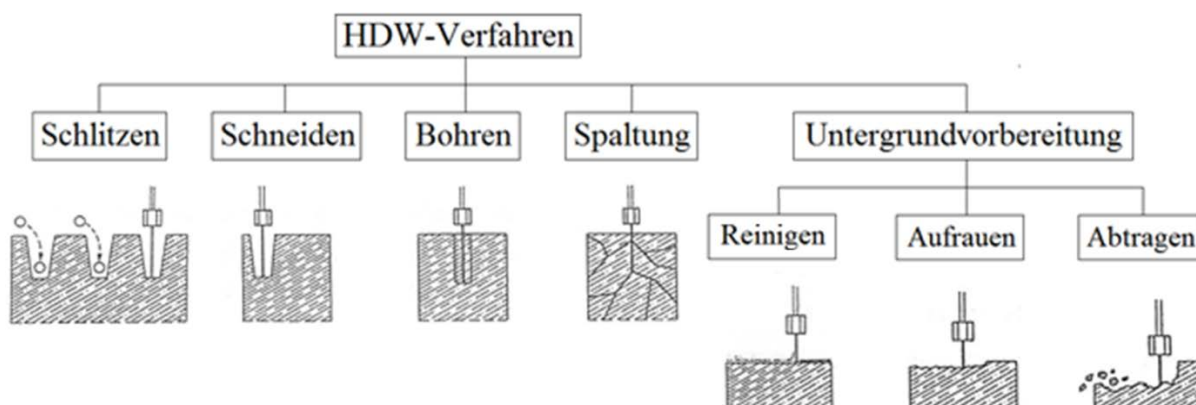
**Bild 1** Einsatzmöglichkeiten des Hochdruckwasserstrahls im Rahmen von Betoninstandsetzungsarbeiten (vgl. [9])

Um Abwasserschächte beschichten oder auskleiden zu können, ist eine fachgerechte und den Randbedingungen angepasste Untergrundvorbereitung durchzuführen. Hierzu sind Geräte bzw. Verfahren für das Hochdruck-Wasserstrahlen auf dem Markt verfügbar, die sich im Wesentlichen in ihren Leistungsstufen bzgl. Wasserdruck und -durchfluss sowie Zugabemöglichkeit von Abrasivstoffen unterscheiden. Darüber hinaus kann das Feststoff-Strahlen (umgangssprachlich: Sandstrahlen) als weitere Option angewendet werden. Die Einsatzmöglichkeiten des Hochdruck-Wasserstrahlens im Rahmen von Betoninstandsetzungsmaßnahmen sind Bild 1 zu entnehmen.

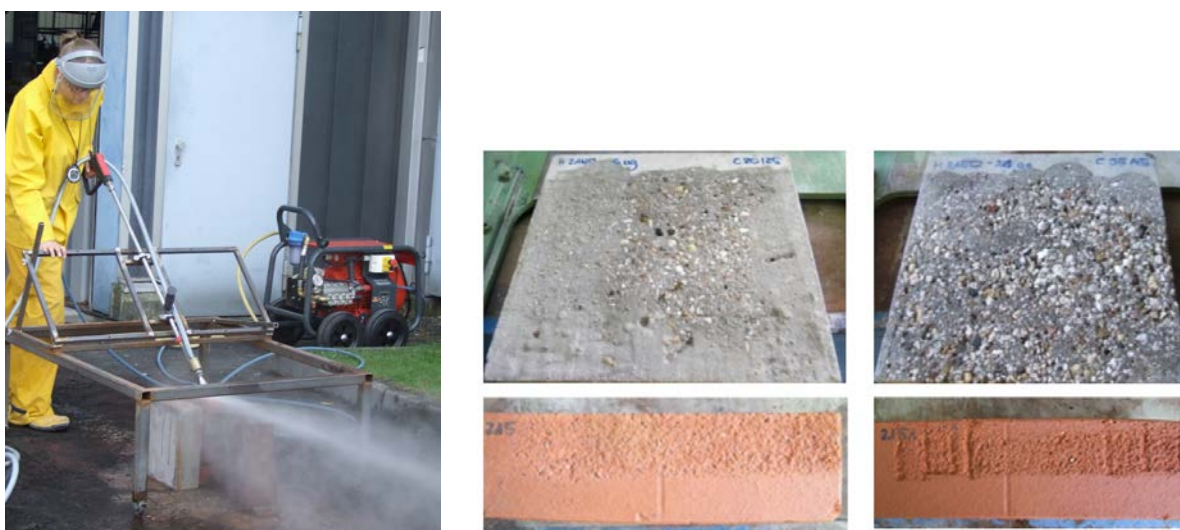
**Bild 2** Händisch durchgeführte Stahlversuche: Versuchsdurchführung (links) und exemplarische Versuchsergebnisse an Beton und Mauerwerk (rechts)

Die vergleichenden Untersuchungen von ausgewählten Verfahren erfolgten mit Hilfe von Normbetonplatten unterschiedlicher Festigkeiten. Die Untergrundfestigkeiten wurden variiert, um die Leistungsfähigkeit bzw. Einsatzgrenzen der einzelnen Verfahren aufzuzeigen. Im Rahmen dieser Untersuchungen wurden bei den händisch durchgeführten Versuchen durch Variation der Prozessparameter (Tabelle 1) insgesamt 333 Strahl-Versuche durchgeführt (Bild 2).

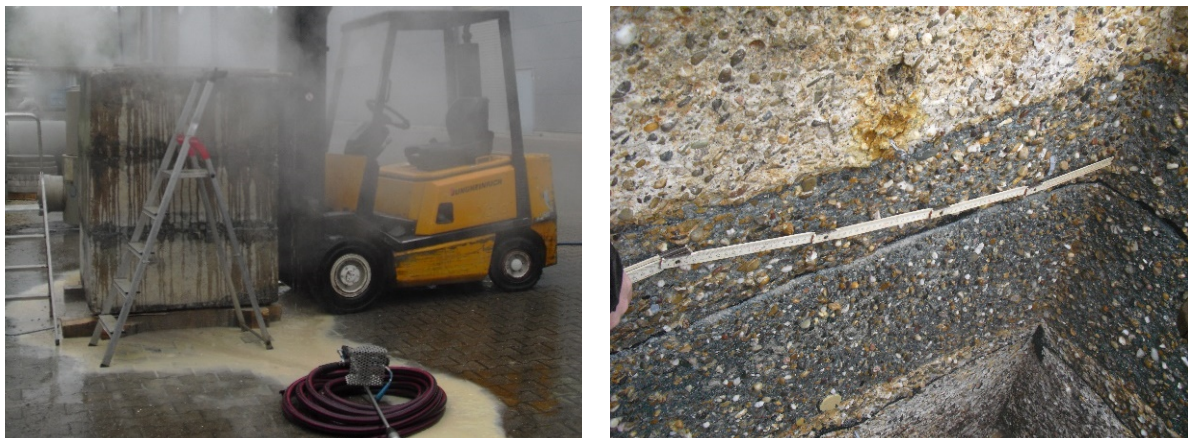
Bild 3 PNEUCOMAT-Wasserfräse: Versuchsaufbau während des Strahlvorgangs (links) und Ergebnis des Strahlens (rechts)

Darüber hinaus wurden auch zwei maschinelle Verfahren in die Untersuchungen einbezogen. Diese haben insbesondere bezüglich der Arbeitssicherheit unter den beengten Platzverhältnissen im Schachtbauwerk ihre Vorteile. Bild 3 zeigt exemplarisch den Einsatz der PNEUCOMAT-Wasserfräse.

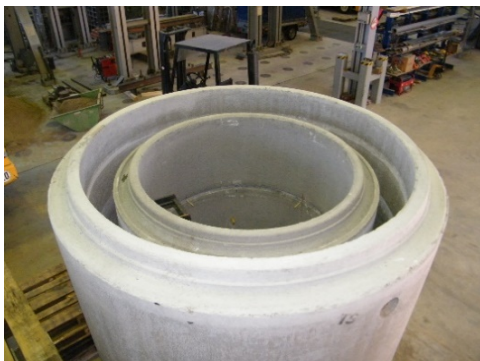
**Bild 4** Einzelner Versuchsaufbau eines „Schacht-in-Schacht“-Probekörpers (links) und mit wassergefülltem Ringraum (rechts)

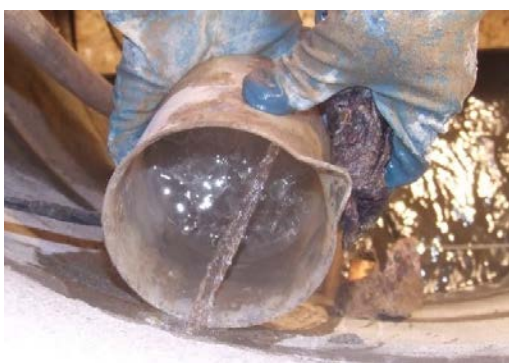
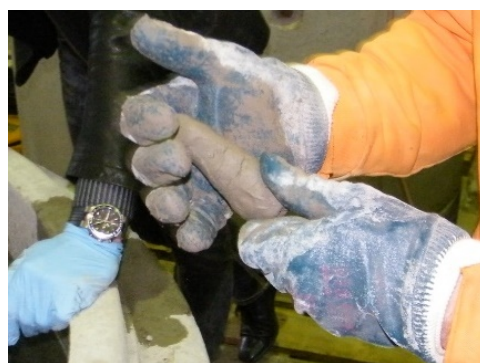
**Bild 5** Beispiel für die Ermittlung der Infiltrationsmengen mittels Messbecher und Stoppuhr (links) und Formen eines Abdichtungs-Pfropfens (rechts)

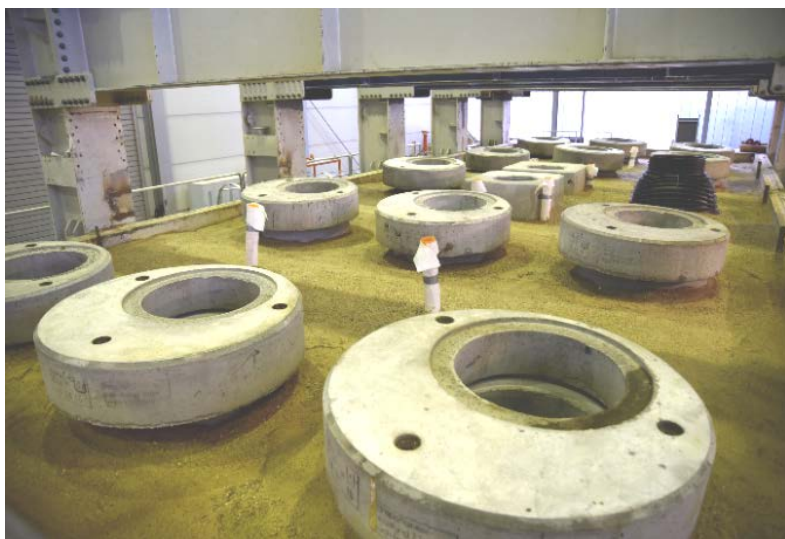
**Bild 6** Ansicht der aus dem Großversuchsstand herausragenden Schachthälse mit zusätzlich aufgelegten Abdeckplatten zur Auftriebssicherung

Unter vergleichbaren Randbedingungen wurden **Auskleidungs- und Beschichtungssysteme** für die Sanierung von Abwasserschächten getestet. Dafür wurden insgesamt 16 Schächte mit einer Tiefe von 5 Metern im Großversuchsstand des IKT eingebaut (Bild 6). Die von den Mitgliedern des Projektbeirates ausgewählten Sanierungssysteme wurden in diese planmäßig vorgeschädigten Schachtbauwerke (Bild 7) von Fachfirmen eingebaut und unter stationären Grundwasserbedingungen im Großversuchsstand des IKT über einen Zeitraum von fünf Monaten beobachtet und untersucht.

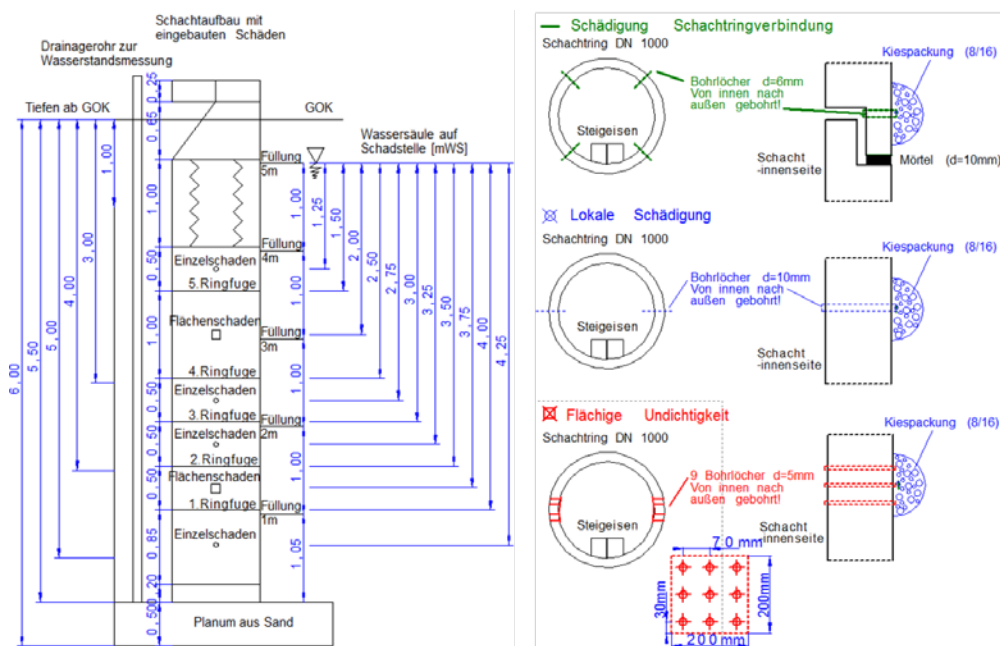
**Bild 7** Skizze eines Schachtaufbaus mit Angaben zu Wasserständen über Schadstellen (links) und Ausbildung der Schäden in schematischer Darstellung (rechts)

- 8x „Einzelschaden“: Punktuelle Schadstelle als Bohrloch mit 10 mm Durchmesser.
- 4x „Flächiger Schaden“: 9 Bohrlöcher mit 5 mm Durchmesser auf einer Fläche von 20 cm x 20 cm mit Simulation von punktuellen Mängeln bei der Untergrundvorbereitung.
- 5x „Undichte Ringfuge“: Ringfuge mit jeweils 4 Bohrlöchern von 6 mm Durchmesser.

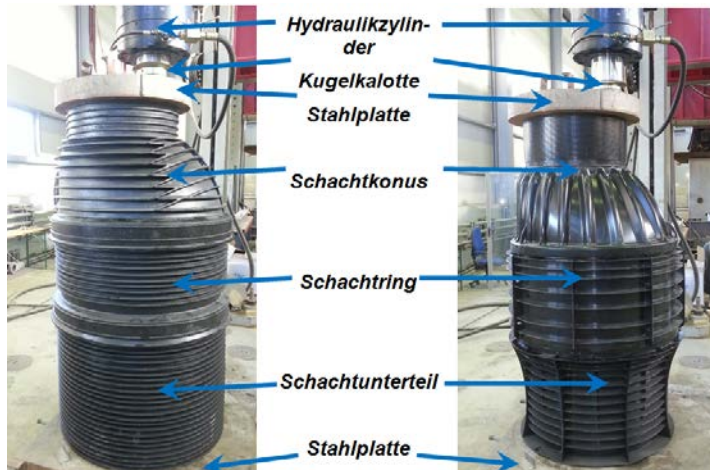
**Bild 8** Versuchsaufbau unter dem 1MN-Portal zur Simulation von LKW-Überfahrten

Um Aussagen über die Leistungsfähigkeit bzw. Robustheit von **Kunststoffschächten** (für den Neubau) zu erhalten, wurden verschiedene Produkte unter dem 1MN-Portal und im mittelformatigen Versuchsstand des IKT eingebaut (vgl. Bild 8 und Bild 9). Es wurden übliche Belastungssituationen während des Einbaus im Rahmen von Neubaumaßnahmen simuliert, um die jeweiligen Systemreserven, d.h. Sicherheitsreserven bei möglichen Fehlbelastungen im Baustellenbetrieb zu erkennen.

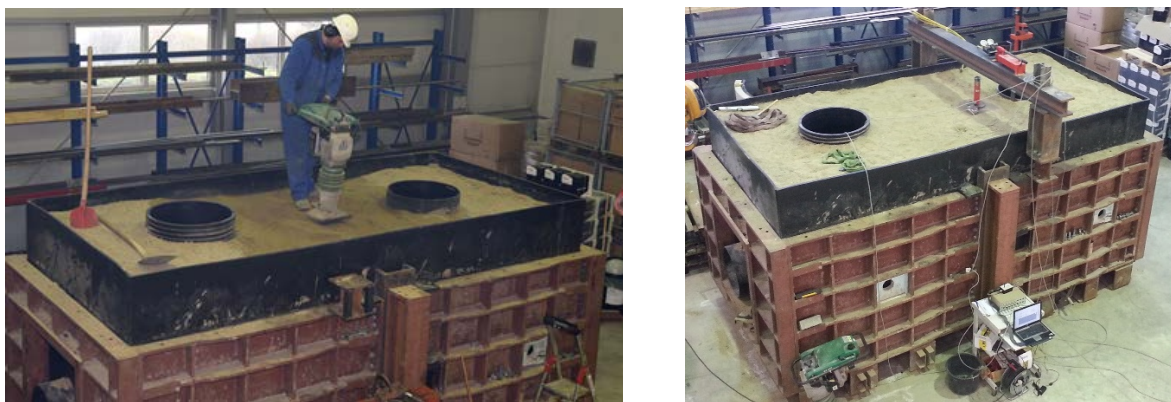
**Bild 9** Versuchsaufbau im mittelformatigen Versuchsstand zur Simulation von LKW-Vorbeifahrten: Verdichtung des Bodens mit Rüttelplatte (links); Fertig aufgebauter Versuchsstand mit Einrichtung zur Lasteinleitung und Messwerterfassung im Vordergrund (rechts)

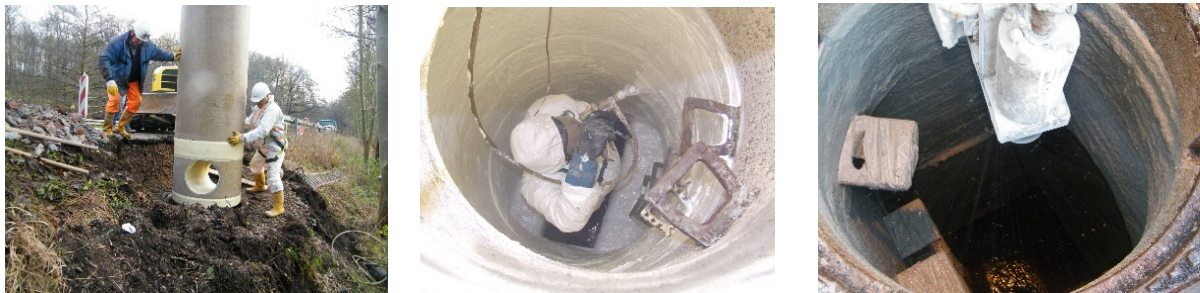
*Bild 10 Impressionen der In-situ-Prüfungen: GFK-Innenschachtsystem, Kunststoffbeschichtung, maschinell aufgebrachte Mörtelbeschichtung (von links nach rechts)*

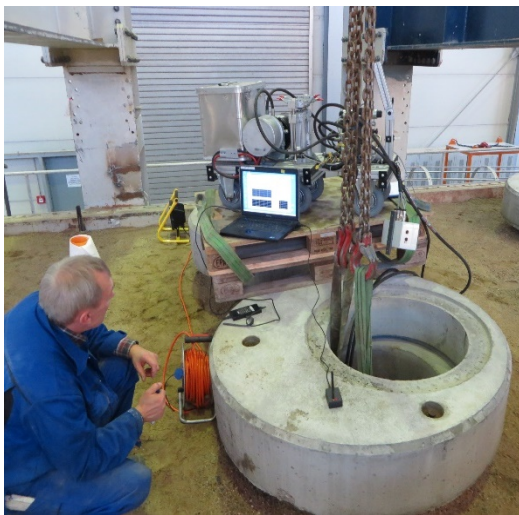
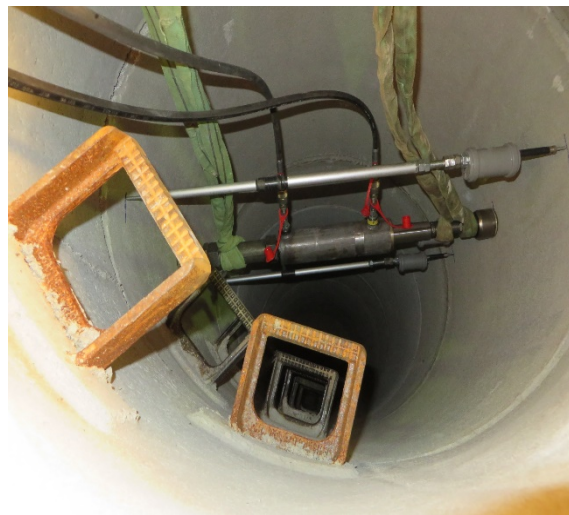
*Bild 11 Einsatz des MAC-Systems im Großversuchsstand des IKT: Kontrolle des Tests an der Oberfläche (links); Komponenten im Schacht (rechts)*

Das MAC-Verfahren - das für die Untersuchung von Kanalhaltungen bzw. -rohren entwickelt worden ist - musste jedoch im Vorfeld auf den Einsatz in Schachtbauwerken angepasst und modifiziert werden (Bild 11). Im Rahmen dieser Untersuchungen wurden umfangreiche Vorher-Nachher-Vergleiche zur Bestimmung der unterschiedlichen Bauwerkssteifigkeiten und somit der Mittragwirkung der unterschiedlichen Sanierungssysteme durchgeführt. Darüber hinaus kann der Einsatz dieser zerstörungsfreien Prüfmethode wertvolle Hinweise zur generellen Sanierbarkeit von Abwasserschächten geben.
