Kanalbetrieb 2006

Gemeinde Möhnesees

Reinigung von Abwasserdruckleitungen

Einsatz von Molchen

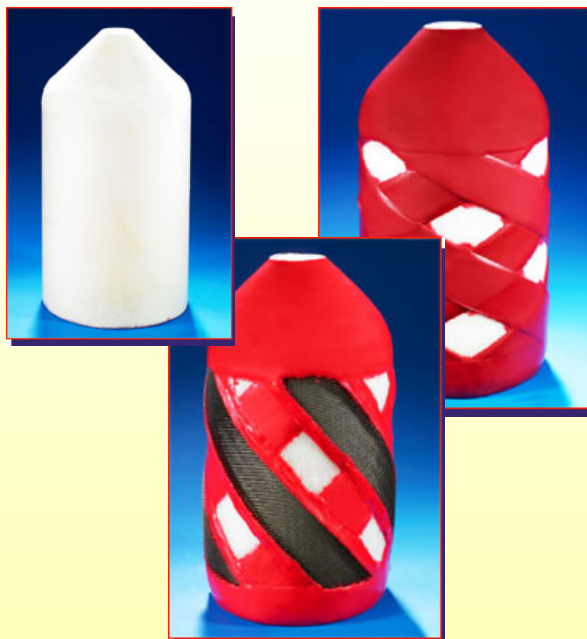
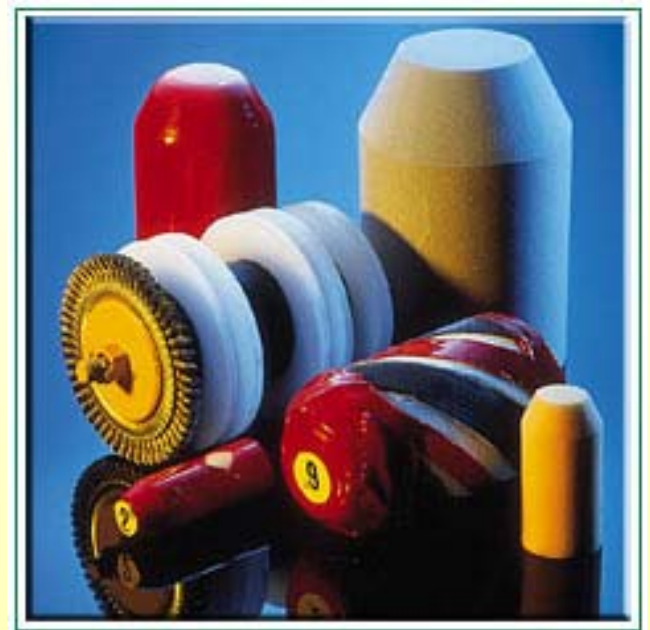
Funktion des Molchens

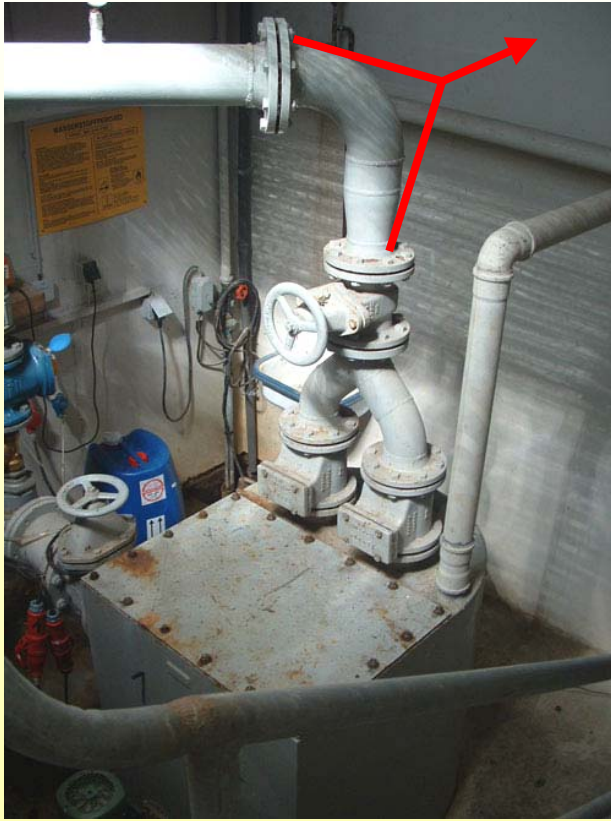
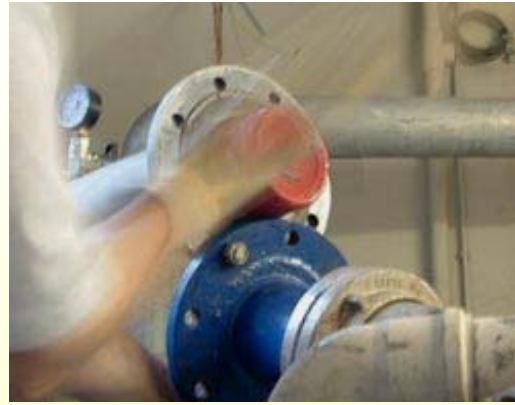
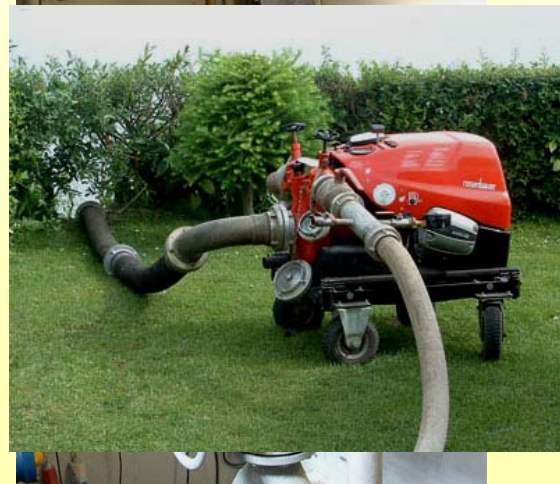
Molcheinsatz am Möhnesee

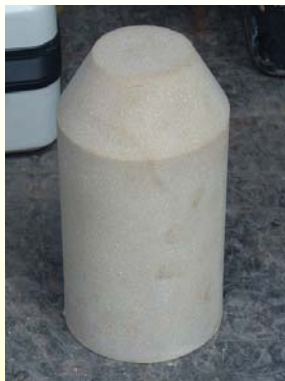
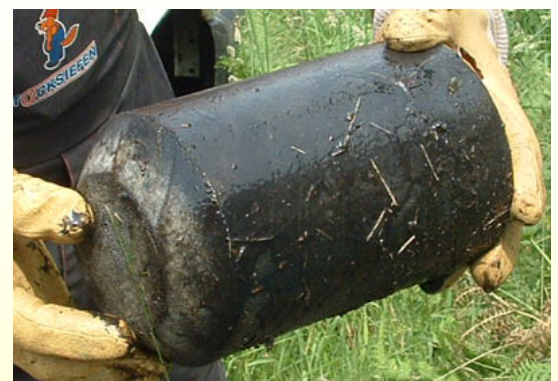
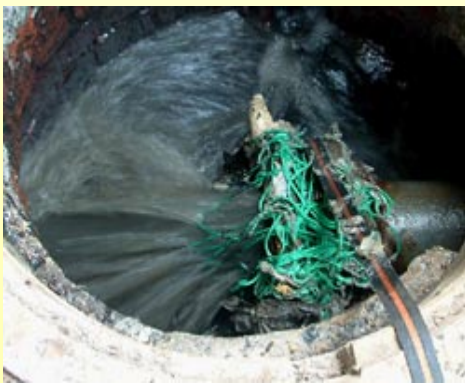
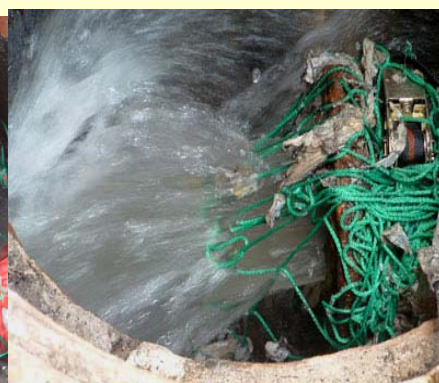
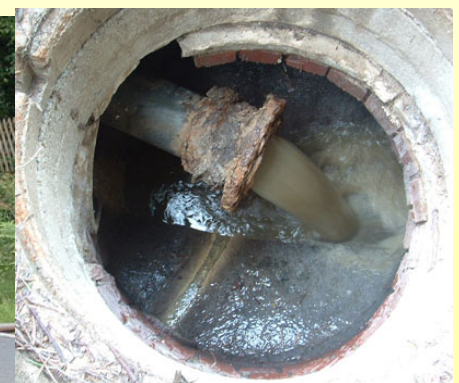
Molcheinsatz am Möhnesee

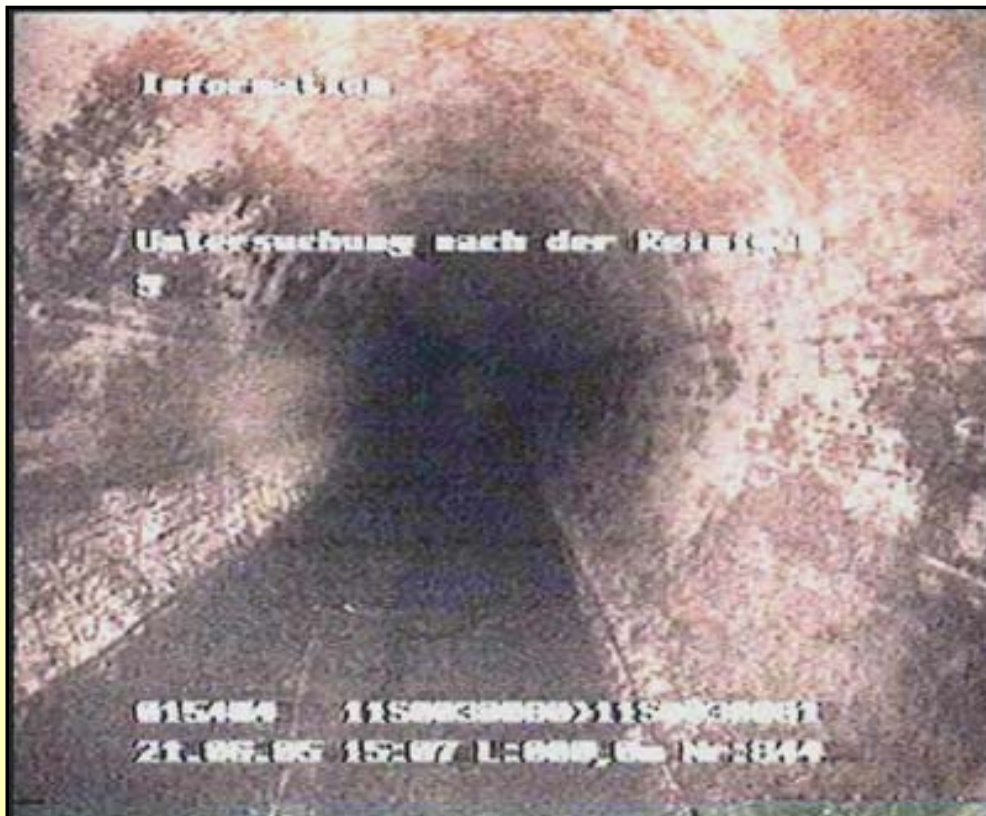
TV Inspektion nachher

- gute Reinigungsleistung (Fette und Teile der Sielhaut beseitigt)
- vorh. 90 ° Bögen (Langbögen) wurden überwunden
- Armaturen (Be- und Entlüfter ; Entleerungsschächte ; Zuläufe) wurden überwunden
- Außerbetriebnahme war erforderlich (Saugfahrzeug im Einsatz)
- Dauer des Einsatzes, incl. Auf- / Abbau ca. 5 Std
- Verbesserung der Pumpenleistung wahrscheinlich
- Durchführung zukünftig in Eigenregie möglich
- Geruchsprobleme traten nach ca. 1 Woche wieder auf

**Molchen zur Reinigung von Druckleitungen
ist ein einfaches, schnelles und wirkungsvolles Verfahren
(zur Beseitigung von Geruchsproblemen nur bedingt geeignet)**
